# Asbestinventarisatattest

Dorpsstraat 64, 8660 De Panne

Attestnummer : 20260812-000262.000

Uitgegeven op : 12.08.2026

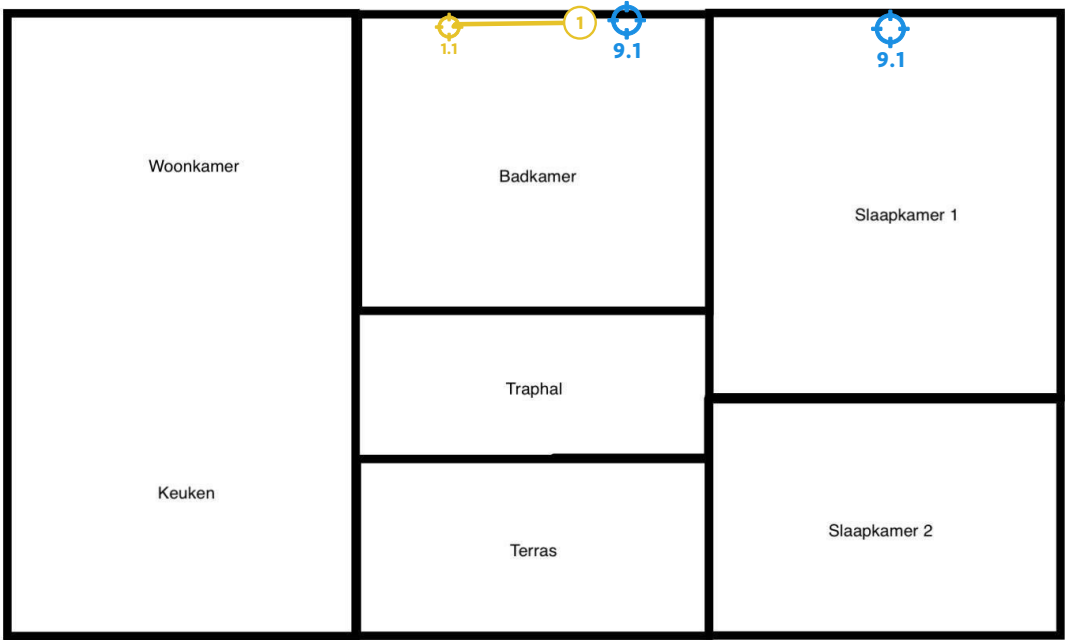
Plan 1.4: +1

alle wanden voorzien van pleisterwerk  
tegellijm wandtegels keuken en badkamer  
afdichtingsmateriaal ramen niet verdacht

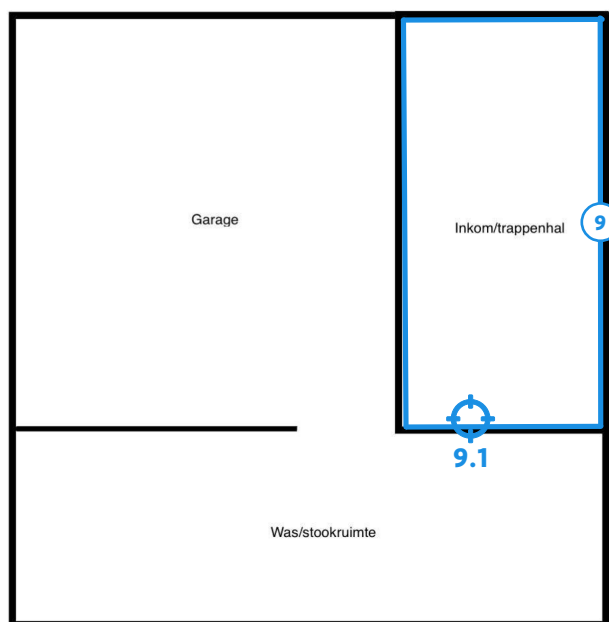
## Plan 1.7: Glv

afdichtingsmateriaal ramen niet verdacht

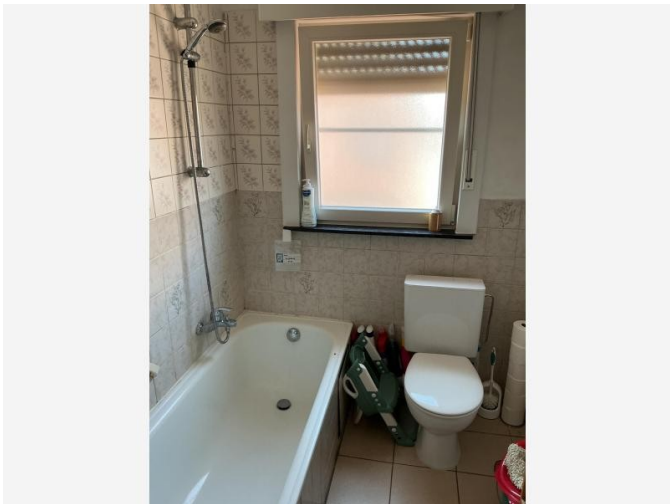
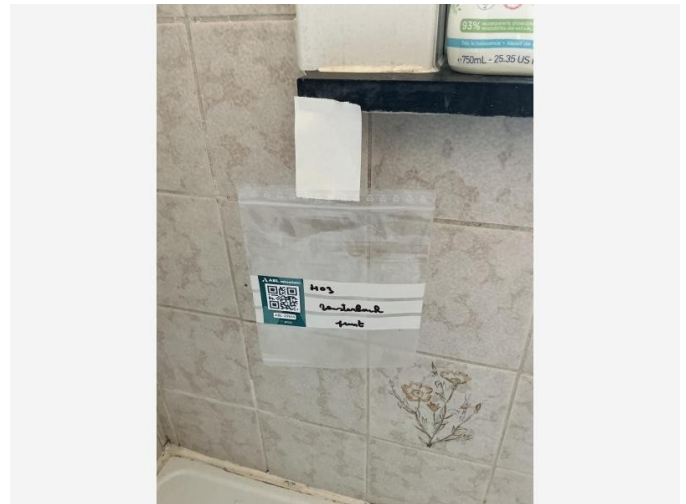
Het asbestmateriaal valt onder de mijlpaal van 2040.

| Eindbeoordeling materiaalrisico | Zeer laag materiaalrisico en/of zeer lage kans op vezelvrijgave |

| Toestand van het materiaal | Onbeschadigd, niet verweerd |

| # | Type | Referentie | Resultaat |
|---|---|---|---|
| 1.1 | Puntmonster | M03 | Chrysotiel |

| Beschrijving | Vensterbank-binnen badkamer |
| Asbestmateriaal | Plaat, paneel, tablet - Type Massal |
| Hoeveelheid (oppervlakte - dikte - aantal) | • 0,30 m <sup>2</sup> - 2,00 cm - 1 stuk |

- Zorg voor een veilig beheer. Vermijd het beschadigen van het asbestmateriaal. Controleer de toestand jaarlijks op wijzigingen.

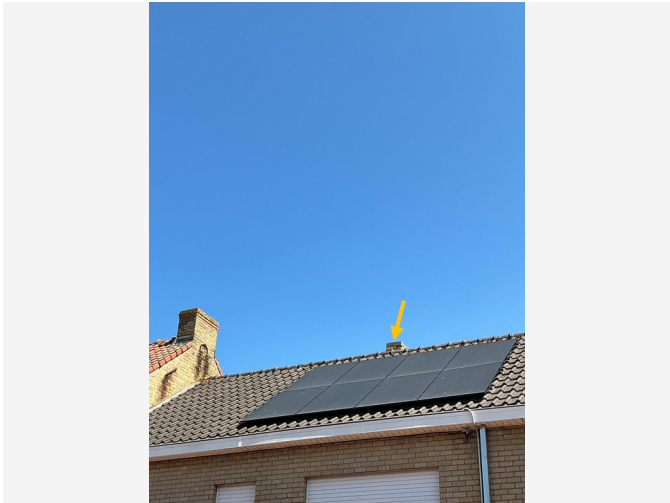
**Reden:** Het te onderzoeken materiaal situeert zich hoger dan 3,50 m te rekenen vanaf een veilige ondergrond

**Uitleg van de asbestdeskundige:** De binnenzijde van de schouw kon niet geïnspecteerd worden. Ook van buitenaf was inspectie onmogelijk omwille van de hoogte(hoger dan 3.5m). Asbestverdachte toepassingen kunnen aanwezig zijn. Dit betreft een beperking op middellange termijn.

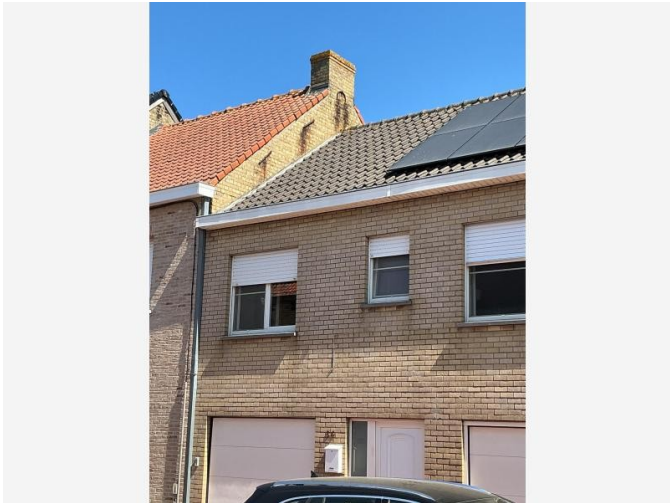
**Reden:** Het te onderzoeken materiaal situeert zich hoger dan 3,50 m te rekenen vanaf een veilige ondergrond

**Uitleg van de asbestdeskundige:** Door de hoogtebeperking kon niet nagegaan worden of er asbesthoudende materialen aanwezig zijn in de dakgoten.

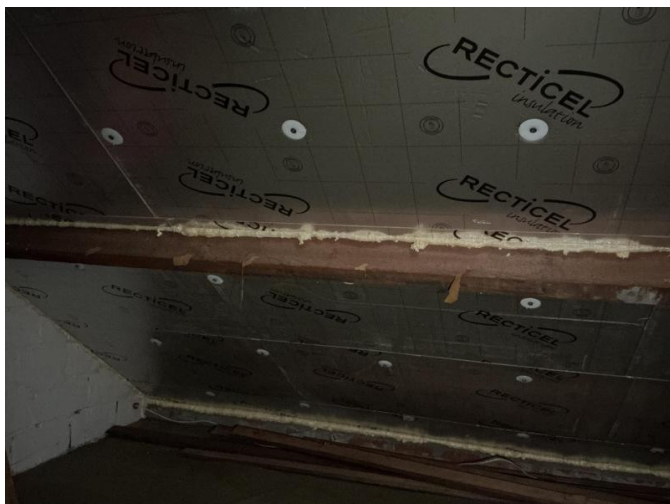
**Reden:** Het te onderzoeken materiaal situeert zich hoger dan 3,50 m te rekenen vanaf een veilige ondergrond

**Uitleg van de asbestdeskundige:** Aangezien het onderdak niet zichtbaar is langs de binnenkant van het dak wegens dat dit afgewerkt is, en vanuit de zolder(raam) niet vaststelbaar is welk onderdak er aanwezig is en er ook de beperking is van de hoogte wordt hier een beperkingsfiche van middellange termijn opgemaakt.

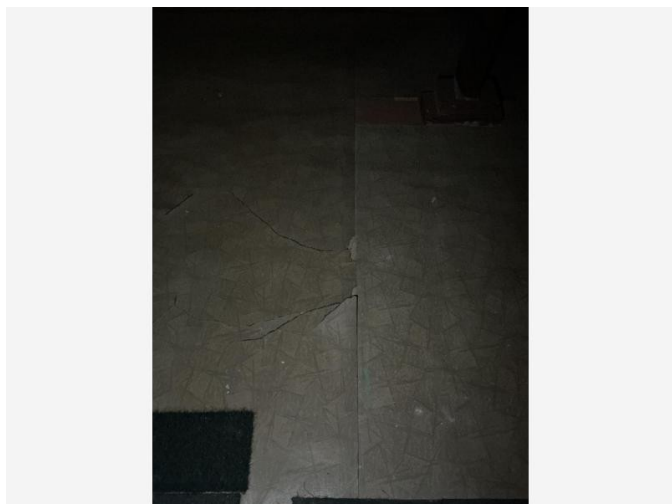
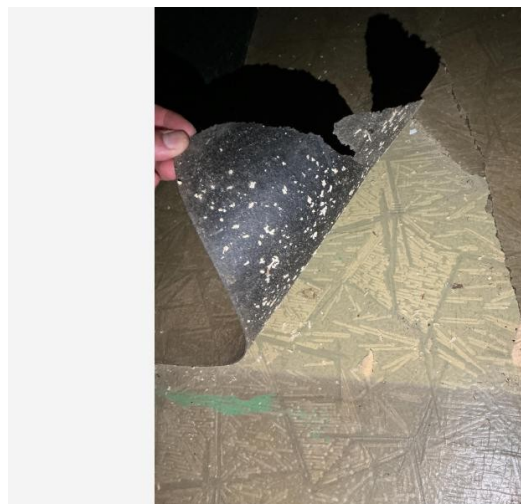
De aanwezige vloerbekleding is niet asbestverdacht. De onderliggende laag was echter niet inspecteerbaar zonder destructie tijdens de inspectie. Mogelijk is de onderliggende laag asbestverdacht.

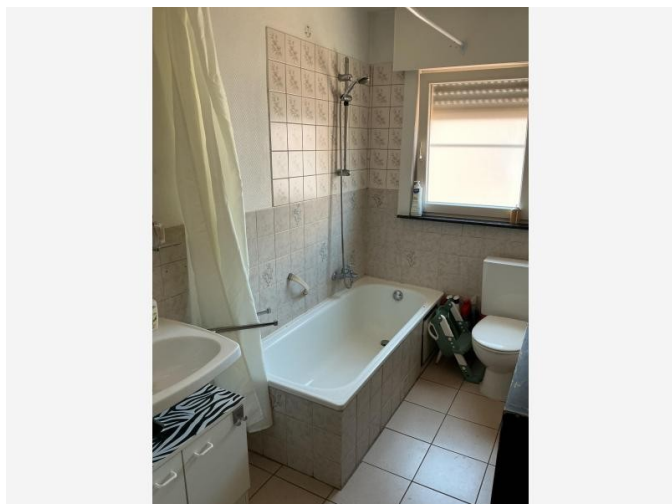
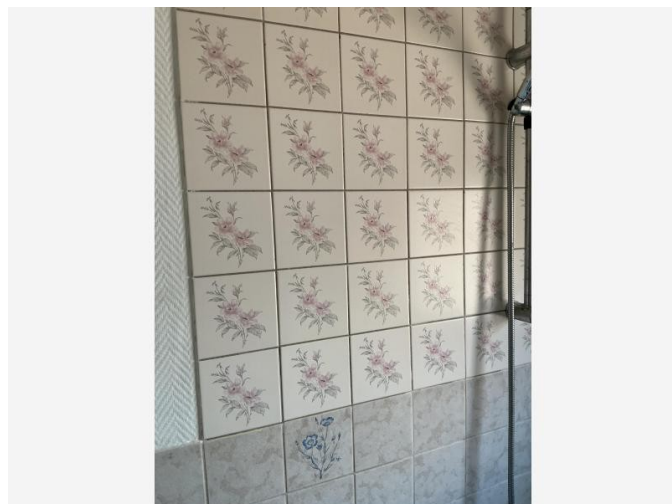
Op moment van de inspectie kon niet worden nagegaan of de tegellijm achter de muurtegels/plinten asbestverdacht is. Bij renovatie of verwijdering van de tegels dient het materiaal te worden geanalyseerd voor de werken van start gaan.

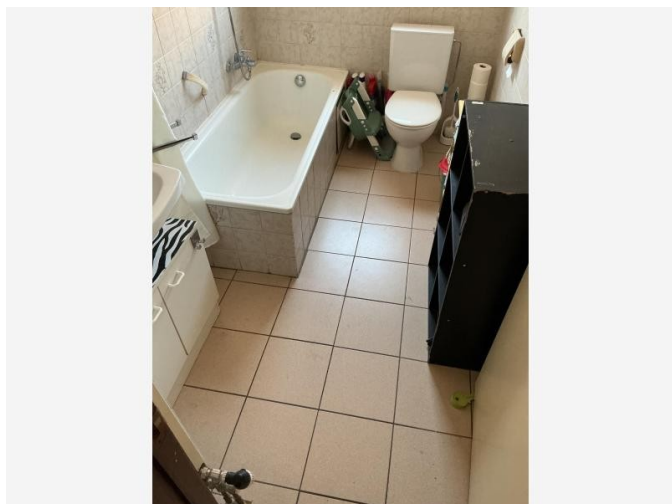
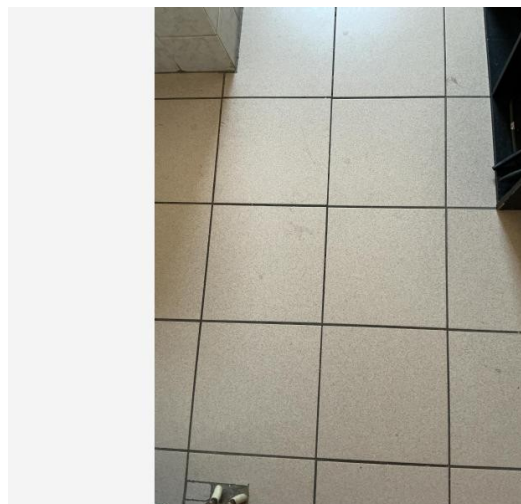
Op moment van de inspectie kon niet worden nagegaan of de

tegellijm onder de vloertegels of achter de plinttegels asbestverdacht is. Bij renovatie of verwijdering van de tegels dient het materiaal te worden geanalyseerd voor de werken van start gaan.

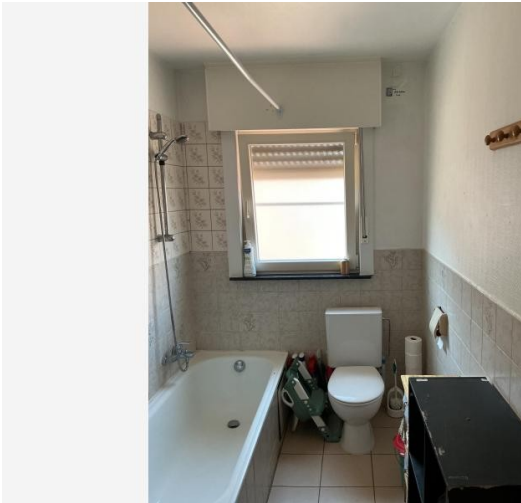
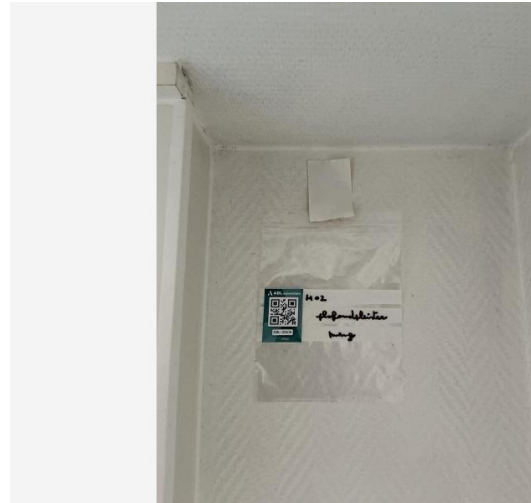
## Fiche 8: Pleisterwerk plafonds

Geen asbest

| # | Type | Referentie | Resultaat |
|---|---|---|---|
| 8.1 | Mengmonster | M02 | Geen asbest |

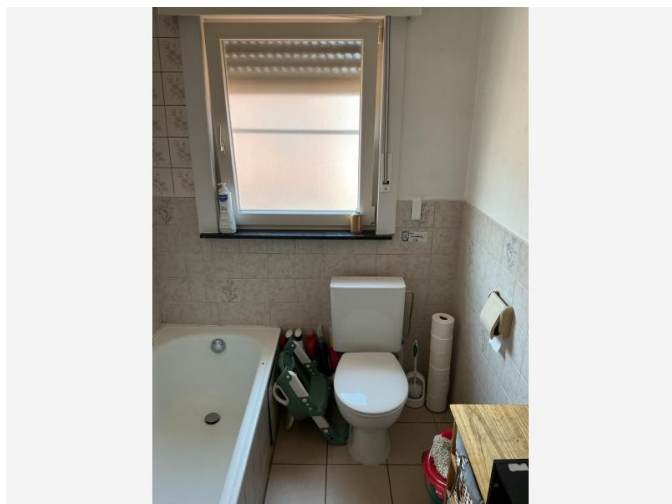
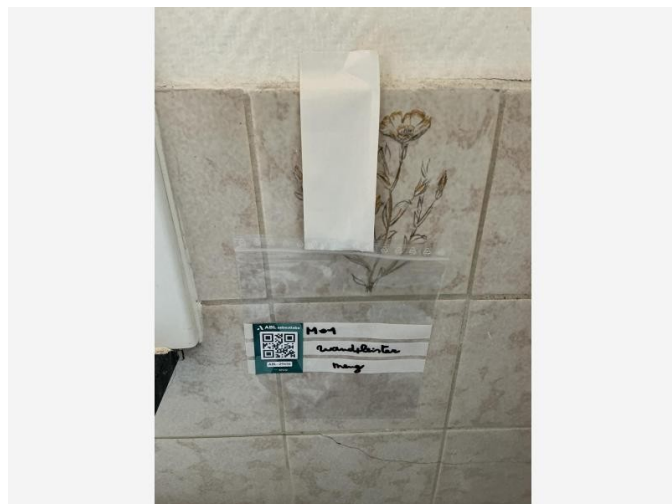
## Fiche 9: Pleisterwerk wanden

Geen asbest

| # | Type | Referentie | Resultaat |
|---|---|---|---|
| 9.1 | Mengmonster | M01 | Geen asbest |

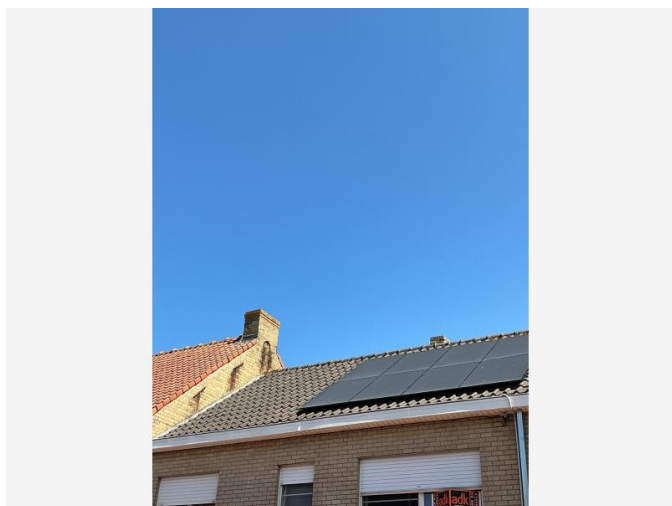
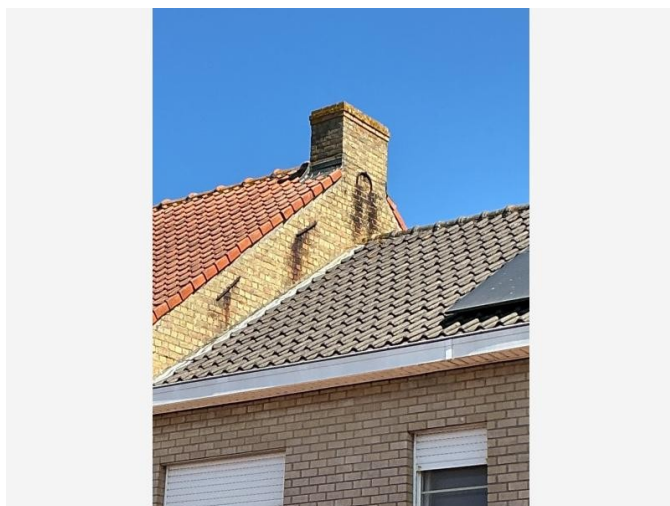
### Fiche 10: Dakbedekking - niet verdacht

| Beschrijving | Notitie | Terug te vinden op plannen |
|---|---|---|
| Fiche 10: Dakbedekking - niet verdacht | de aanwezige dakbedekking bestaat uit dakpannen (klei).<br><br>deze zijn niet asbestverdacht. | Plan 1.9: Hoofdgebouw plan |

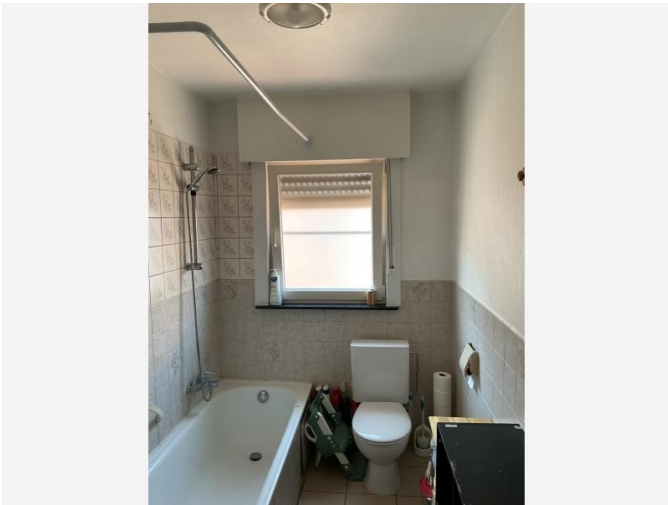
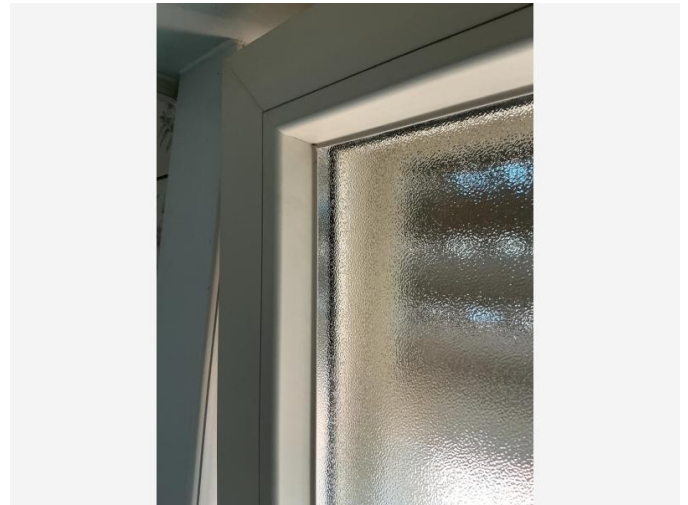
## Fiche 11: Afdichtingsmateriaal (mastiek,kit,..) aan schrijnwerk - Niet verdacht

| Beschrijving | Notitie | Terug te vinden op plannen |
|---|---|---|
| Fiche 11: Afdichtingsmateriaal (mastiek,kit,...) aan schrijnwerk - Niet verdacht | Het aanwezig afkittingsmateriaal (silicone) is niet asbest-verdacht. | Plan 1.4: +1<br>Plan 1.7: Glv |

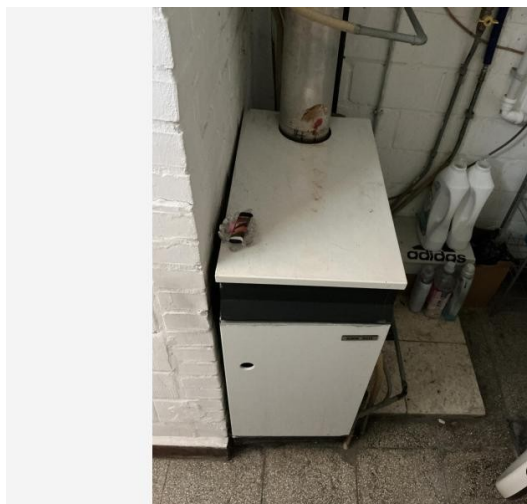
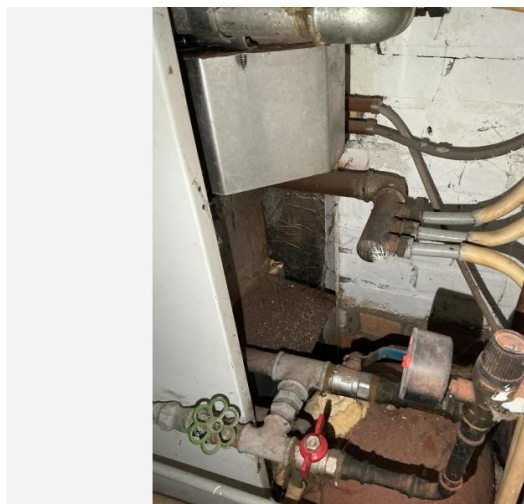
### Fiche 12: Materialen aan de stookketel niet waarneembaar.

| Beschrijving | Notitie | Terug te vinden op plannen |
|---|---|---|
| Fiche 12: Materialen aan de stookketel niet waarneembaar. | Zonder destructie van de ketel is het niet na te gaan of er asbesthoudende materialen aanwezig zijn.<br><br>Het bouwjaar van de ketel is 1998. | - |

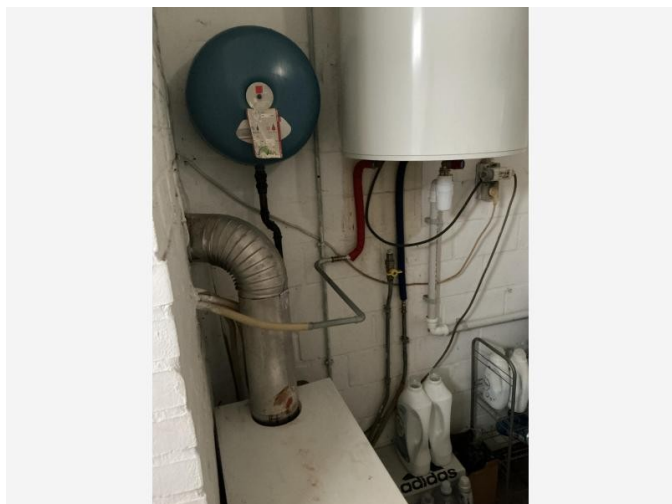
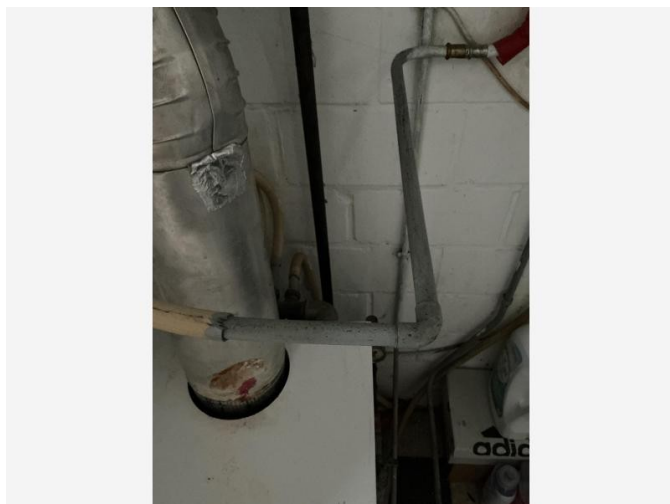
### Fiche 13: Leidingisolatie - niet aanwezig

| Beschrijving | Notitie | Terug te vinden op plannen |
|---|---|---|
| Fiche 13: Leidingisolatie - niet aanwezig | Geen leidingisolatie aanwezig. | - |
