# Asbestinventarisatetest

Rosstraat 4/1, 9200 Dendermonde

Attestnummer : 20260304-000135.000

Uitgegeven op : 04.03.2026

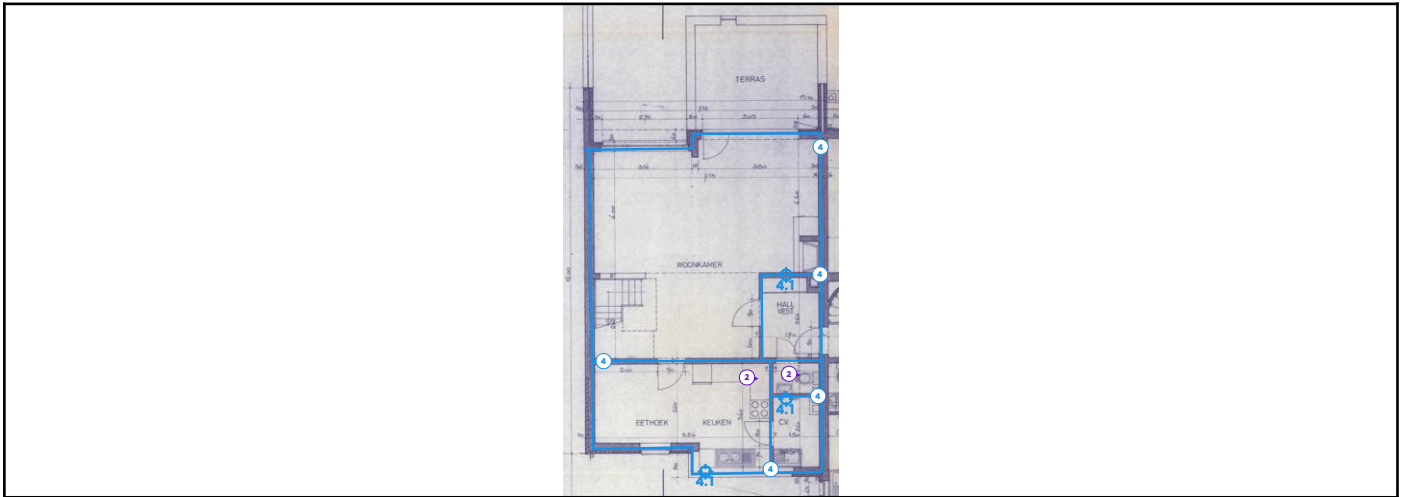
## Plan 1.2: Appartement (1e verdieping)

| Beschrijving | Type | Actie |
|---|---|---|
| 2. Tegellijm (faience)tegels/plinten | Advies | - |
| 4. Pleisterwerk muren | Geen asbest | - |

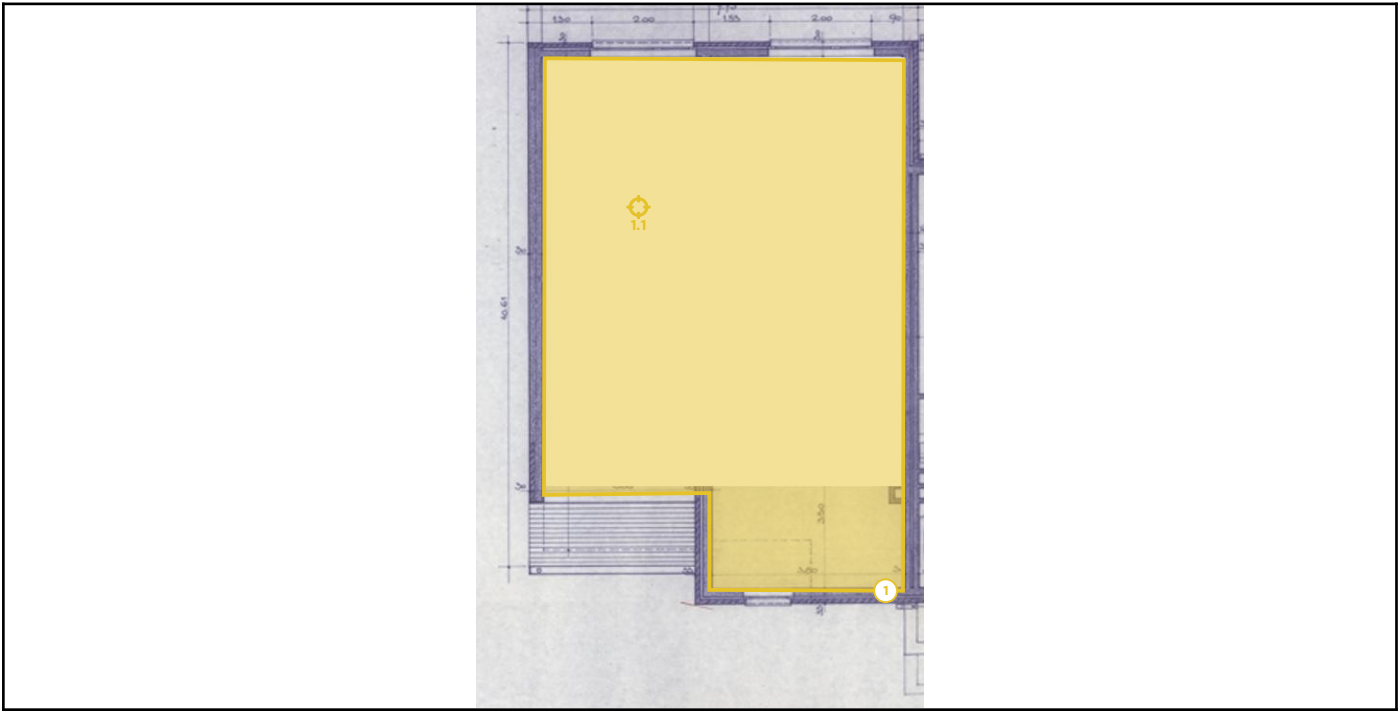
# Plan 1.6: Zolder

| Beschrijving | Type | Actie |
|---|---|---|
| 1. Onderdak - zolder | Asbestmateriaal | Zorgvuldig beheren |
| 1.1 Code: O1 | Puntmonster | - |

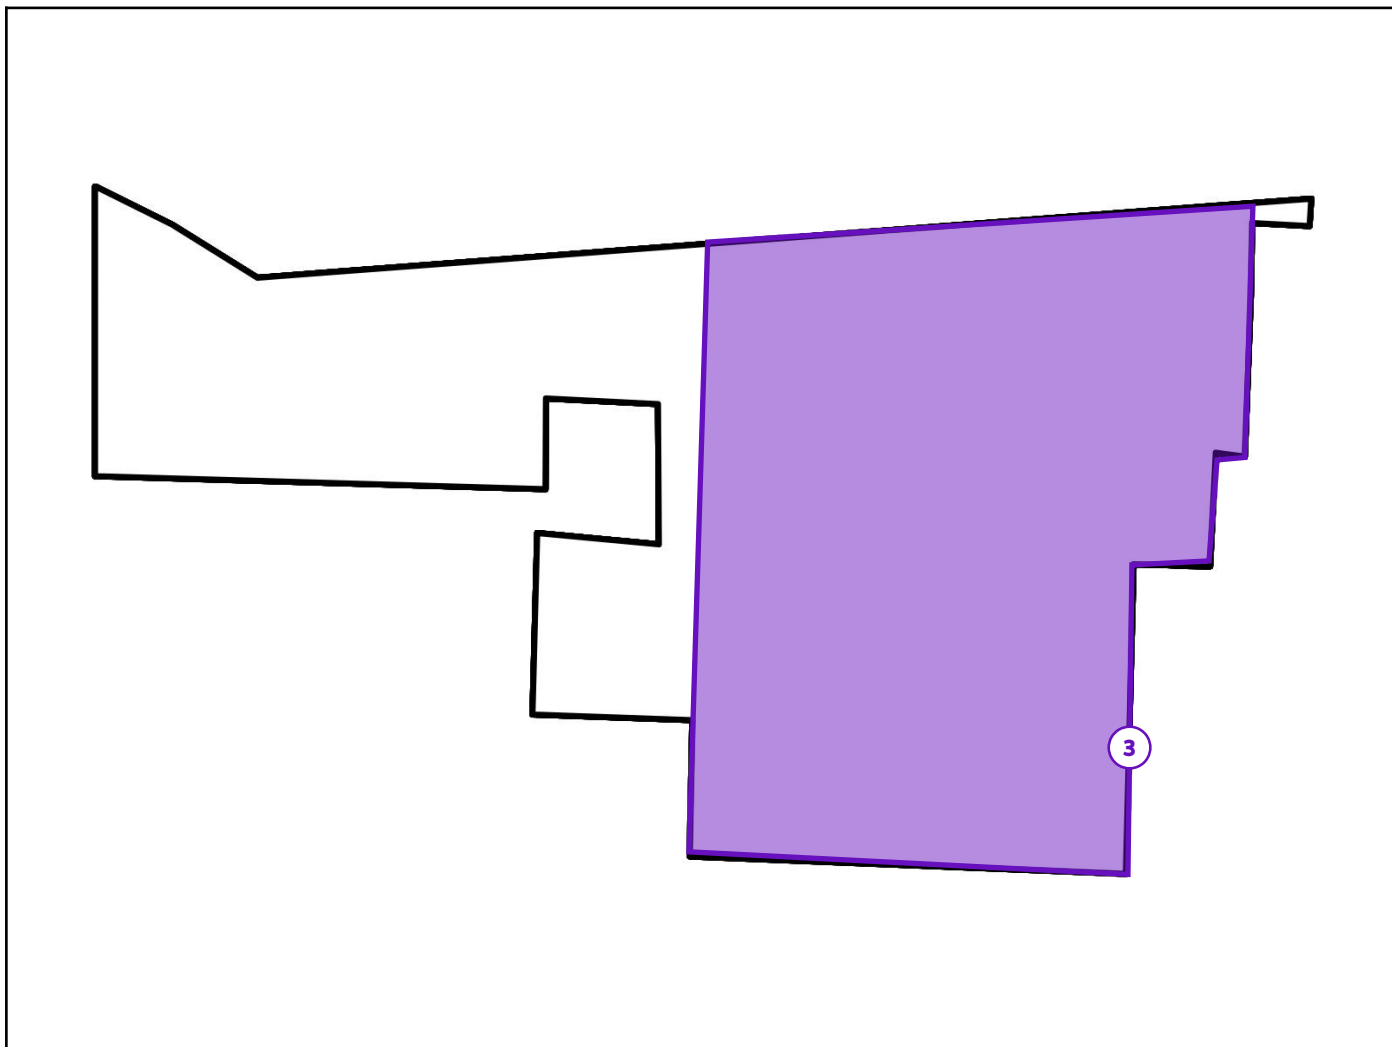
## Plan 1.8: dak

| Beschrijving | Type | Actie |
|---|---|---|
| 3. Asbestleien dak | Advies | - |

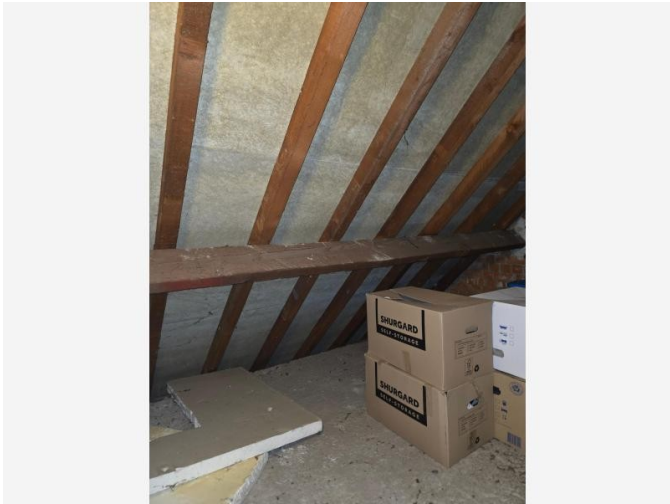
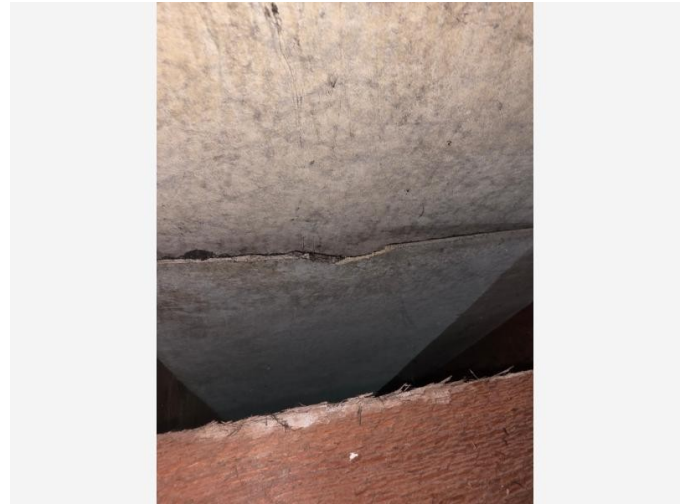
Overzichtsfoto

Detailfoto

Het asbestmateriaal valt onder de mijlpaal van 2040.

| Eindbeoordeling materiaalrisico | Laag materiaalrisico en/of verlaagde kans op vezelvrijgave |

| Gebondenheid | Categorie 1: hechtgebonden in oorsprong |
| Asbestsoort (vezeltype) | Alleen chrysotiel |
| Asbestconcentratie | Laag (< 50%) |
| Afschermingsgraad van het gehele materiaal | Geheel of deels (ook) vrij aan de binnenlucht |
| Toestand van het materiaal | Licht beschadigd, licht verweerd. Intact calciumsilicaatmateriaal of categorie III 'gebondenheid' |

| # | Type | Referentie | Resultaat |
|---|---|---|---|
| 1.1 | Puntmonster | O1 | Chrysotiel |

| Beschrijving | Onderdak - zolder |
| Asbestmateriaal | Plaat, paneel, tablet - Type Menuiserite |
| Hoeveelheid (oppervlakte - dikte - aantal) | • 40,00 m <sup>2</sup> - 0,30 cm - 1 stuk |

- Zorg voor een veilig beheer. Vermijd het beschadigen van het asbestmateriaal. Controleer de toestand jaarlijks op wijzigingen.

- Eenvoudige handelingen: mag via doe-het-zelf of door werknemer(s) met opleidingsattest eenvoudige handelingen  
Het onderdak bestaat uit asbestcementplaten en is daarom een hechtgebonden asbesttoepassing. De verwijdering van dit materiaal gebeurt bij voorkeur door een dakwerker met opleidingsattest asbest of door een erkende asbestverwijderaar, gezien de technische complexiteit en de risico's bij het losmaken van de dakbedekking.

- Dakbedekking en onderdak zorgvuldig en intact demonteren om breuk en stofvorming te vermijden;
- Het werkvlak vooraf licht bevochtigen;
- Asbestcementplaten onmiddellijk verpakken in dubbele folie of goedgekeurde asbestverpakkingszakken;

- Werkzone afbakenen en derden weghouden;
- Afvoer via een vergund recyclagepark of erkende afvalinzamelaar;
- Gebruik van persoonlijke beschermingsmiddelen: FFP3-masker, handschoenen, wegwerpoverall.

Gezien de omvang en hoogte van de werken wordt sterk aanbevolen dit te laten uitvoeren door een vakbekwame aannemer met ervaring in asbestverwijdering.

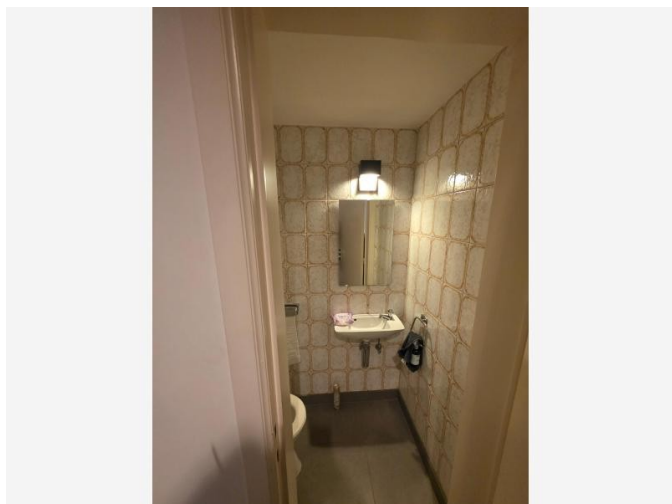
Situeringsfoto

De lijm onder de vloer- en wandtegels, evenals onder de bijhorende plinten, kan mogelijk asbest bevatten. Identificatie was niet mogelijk zonder destructieve handelingen. Indien de tegels worden vernieuwd of verwijderd, wordt aangeraden om bijkomende stalen te (laten) nemen van de onderliggende lijm.

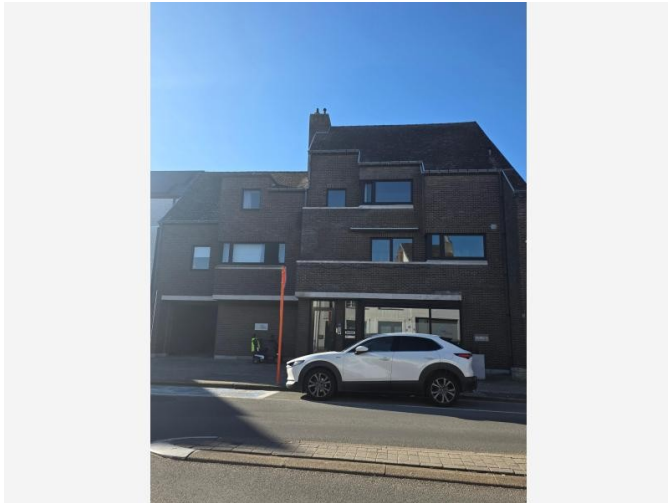
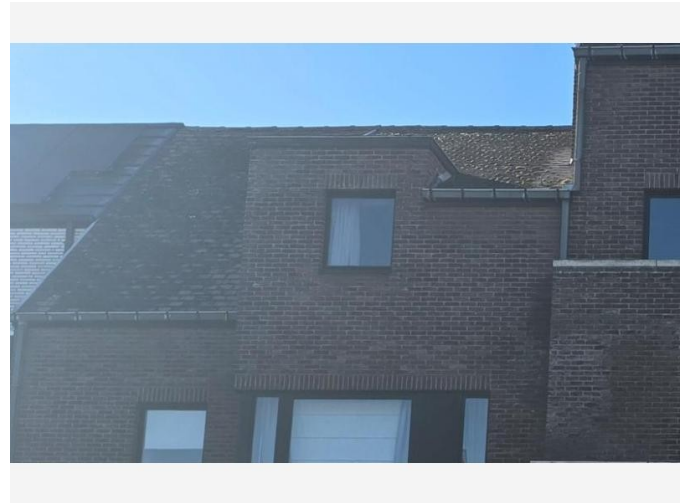
Situeringfoto

Detailfoto

Het dak is hoogstwaarschijnlijk asbesthoudend. Dit element maakt echter deel uit van de gemeenschappelijke delen van het gebouw en valt bijgevolg niet onder het privatieve gedeelte.

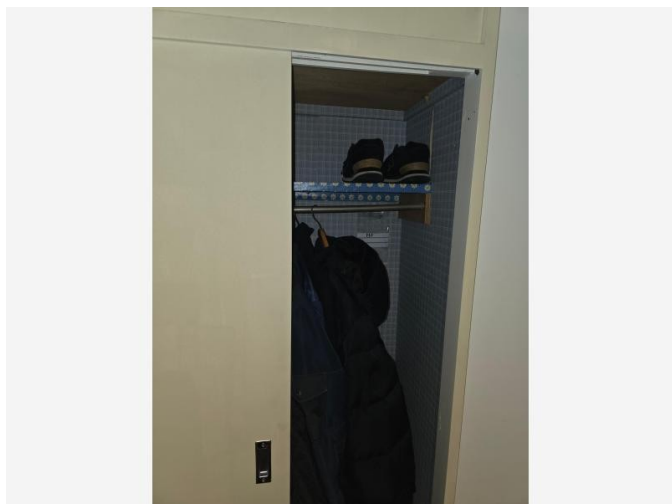
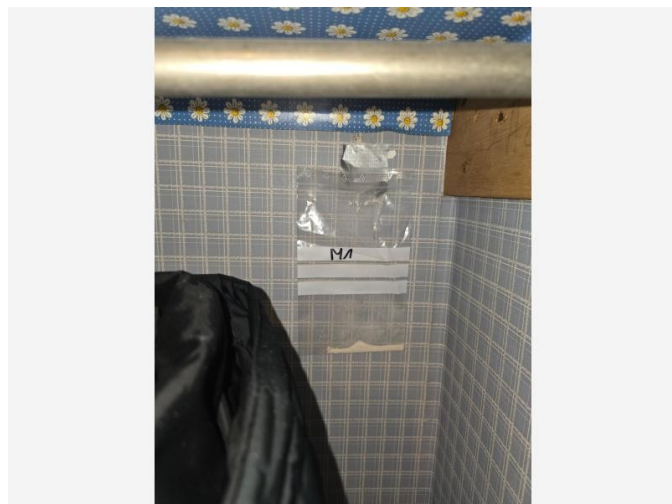
## Fiche 4: Pleisterwerk muren

Overzichtsfoto

Detailfoto

Geen asbest

| # | Type | Referentie | Resultaat |
|---|---|---|---|
| 4.1 | Mengmonster | M1 | Geen asbest |

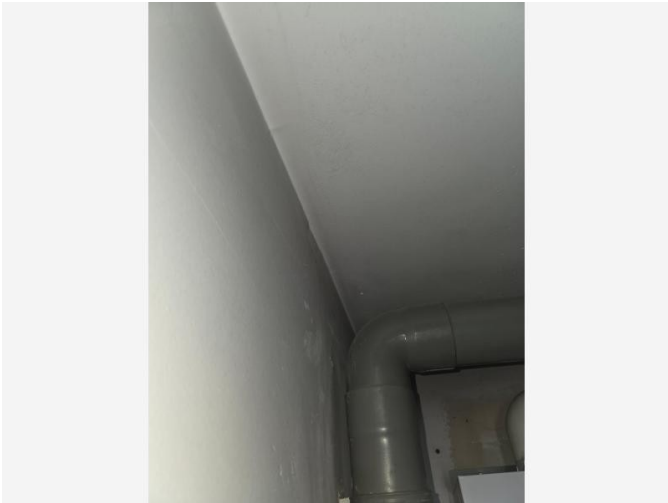
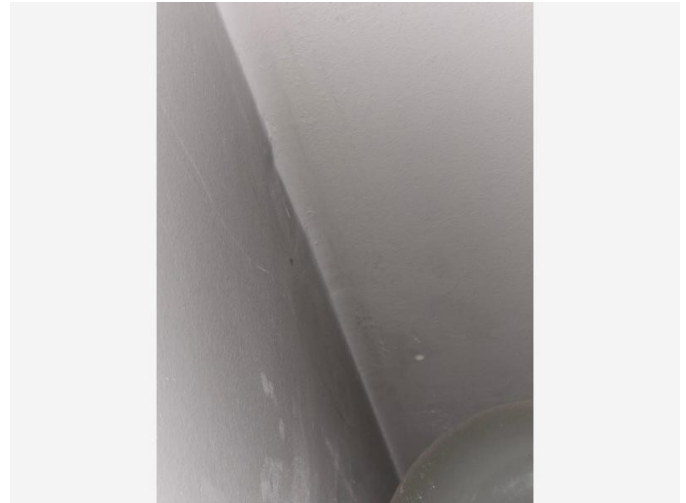
## Fiche 5: Pleisterwerk plafond

Overzichtsfoto

Detailfoto

Geen asbest

| # | Type | Referentie | Resultaat |
|---|---|---|---|
| 5.1 | Mengmonster | P1 | Geen asbest |

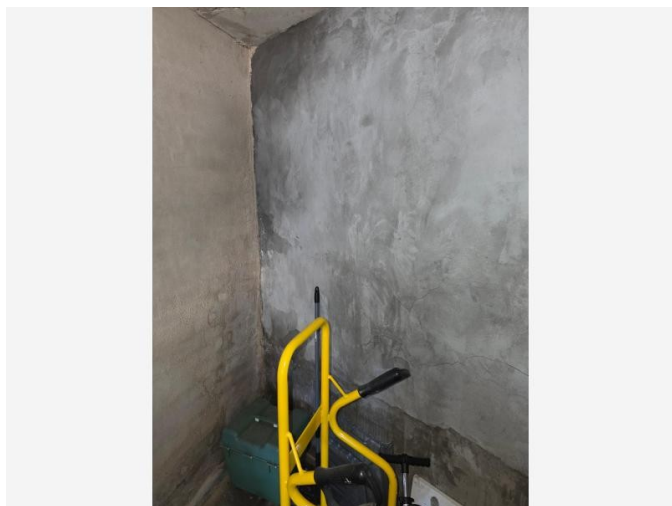
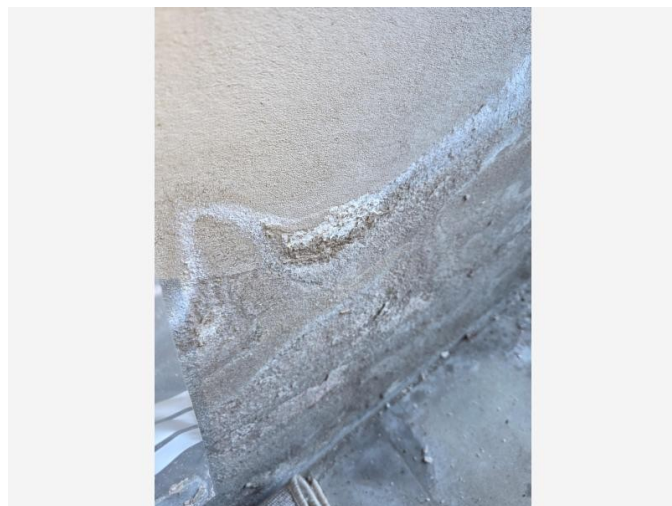
## Fiche 6: Cementage

Overzichtsfoto

Detailfoto

Geen asbest

| # | Type | Referentie | Resultaat |
|---|---|---|---|
| 6.1 | Mengmonster | C1 | Geen asbest |

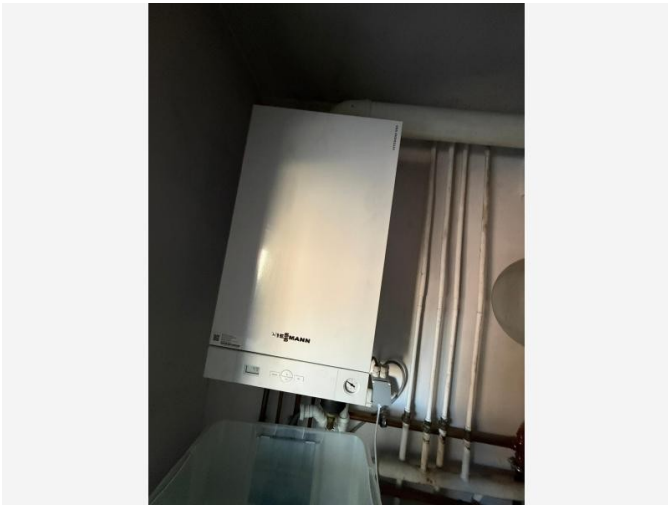
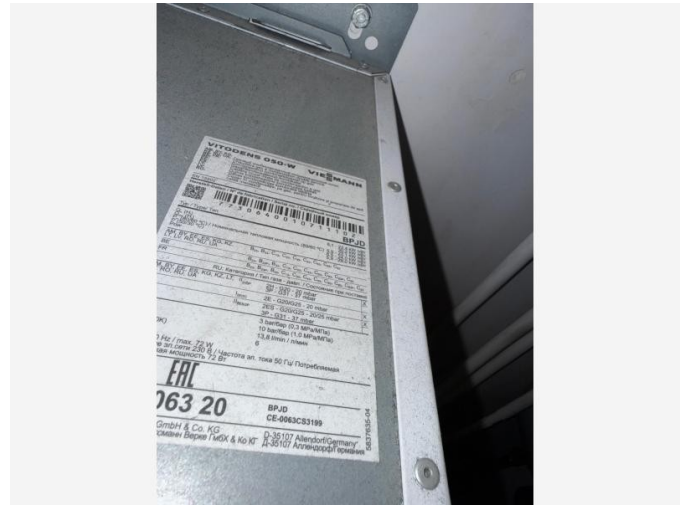
## Fiche 8: Materialen aan de stookketel (dichtingen, isolerend materiaal,...)

| Beschrijving | Notitie | Terug te vinden op plannen |
|---|---|---|
| Fiche 8: Materialen aan de stookketel (dichtingen, isolerend materiaal,...) | Aan de hand van het serienummer werd het bouwjaar vastgesteld op 2010. Op basis hiervan kan worden aangenomen dat er geen asbesthoudende onderdelen in het toestel aanwezig zijn. Eveneens werden aan de buitenzijde en ter hoogte van de aansluitingen geen asbesthoudende materialen vastgesteld. | - |
