# Asbestinventarisatetest

Leliëndaalstraat 25, 2811 Mechelen

Attestnummer : **20260617-000499.000**

Uitgegeven op : **17.06.2026**

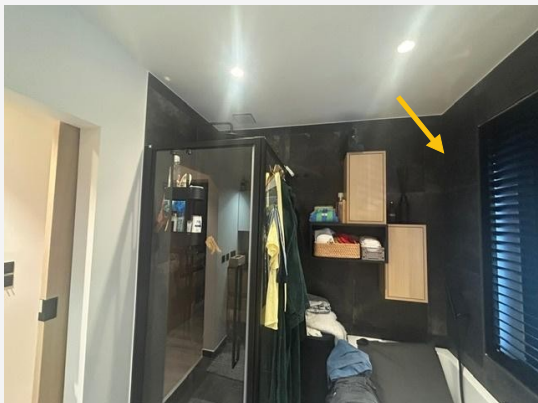
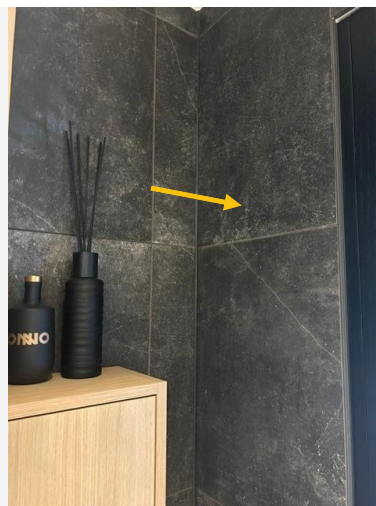
Afwerking met intacte faiencetegels zonder zichtbare beschadigingen. Controle en monsternamen van de lijmlaag is enkel mogelijk mits uitbreiding naar een aanvullend destructief onderzoek.

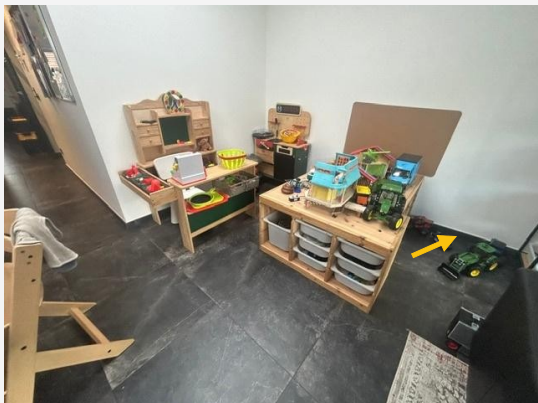
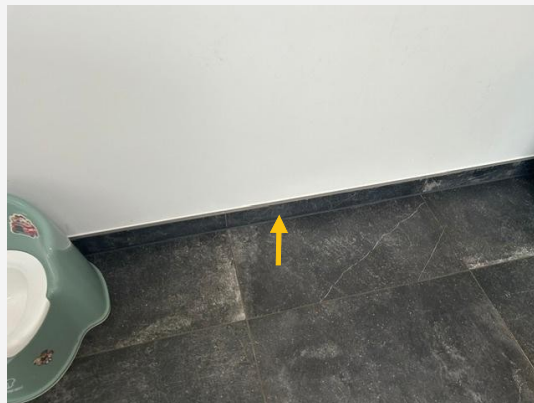
Afwerking met intacte plinten zonder zichtbare beschadigingen. Controle en monsternamen van de lijmlaag is enkel mogelijk mits uitbreiding naar een aanvullend destructief onderzoek.

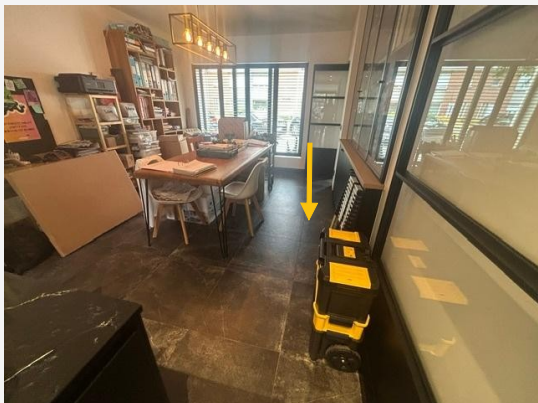
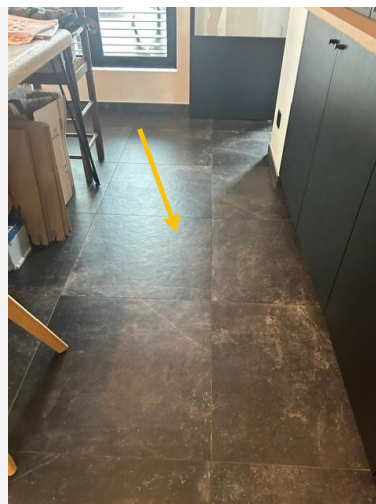
De vloeren zijn intact zonder zichtbare beschadigingen. Controle en monsternamen van de lijmlaag is enkel mogelijk mits uitbreiding naar een aanvullend destructief onderzoek.

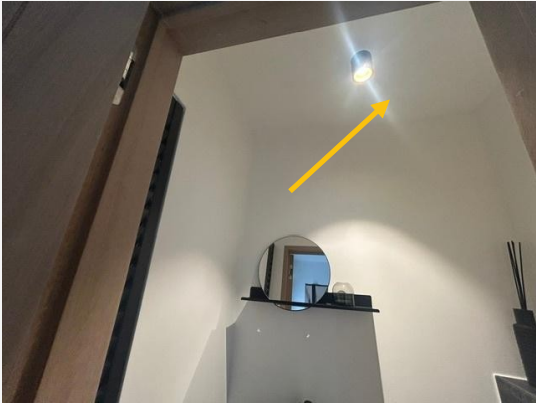
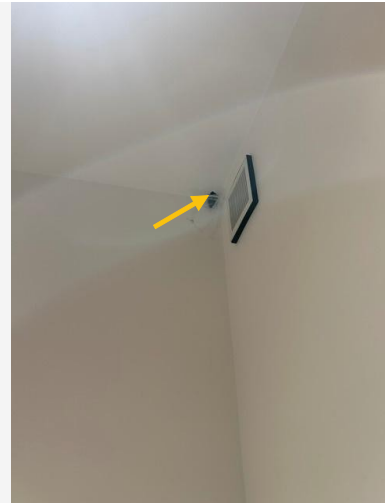
## Fiche 4: Pleisterwerk plafonds

Geen asbest

| # | Type | Referentie | Resultaat |
|---|---|---|---|
| 4.1 | Mengmonster | 2026 | Geen asbest |

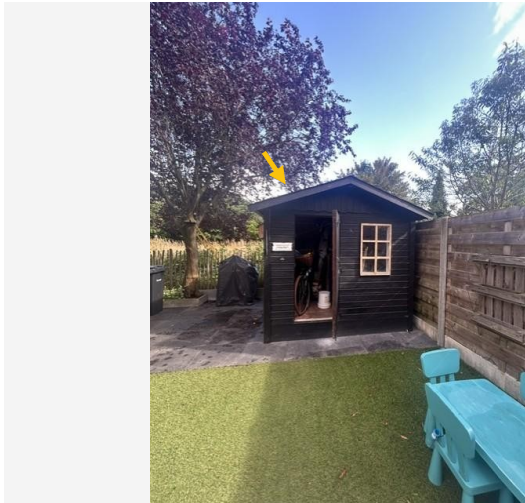
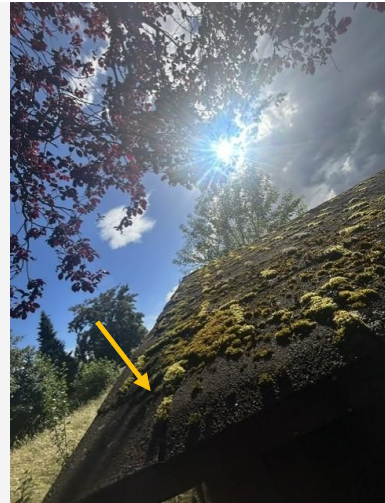
## Fiche 5: Roofing tuinhuis

Geen asbest

| # | Type | Referentie | Resultaat |
|---|---|---|---|
| 5.1 | Puntmonster | 2027 | Geen asbest |

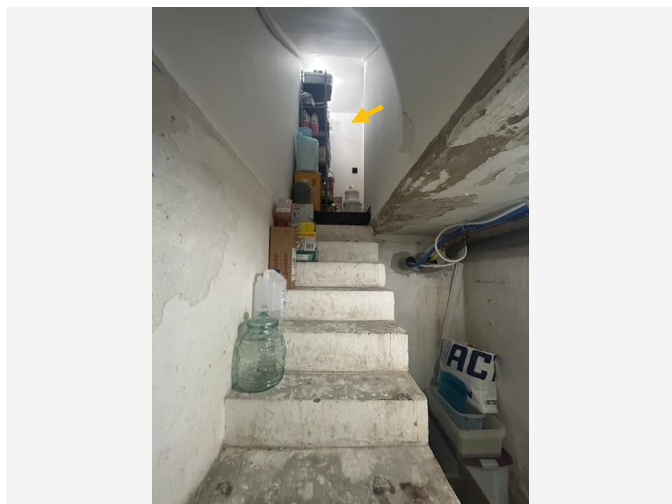
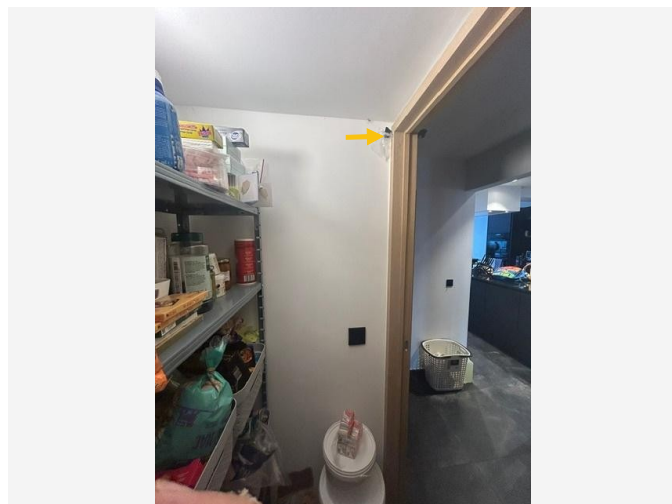
## Fiche 6: Pleisterwerk muren

Geen asbest

| # | Type | Referentie | Resultaat |
|---|---|---|---|
| 6.1 | Mengmonster | 2025 | Geen asbest |

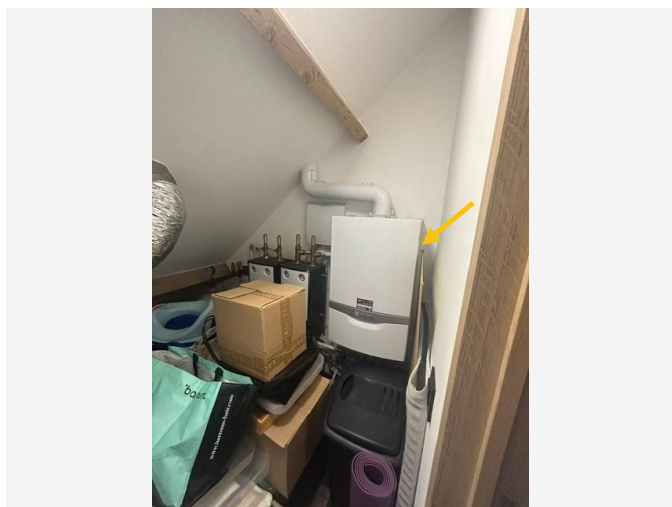
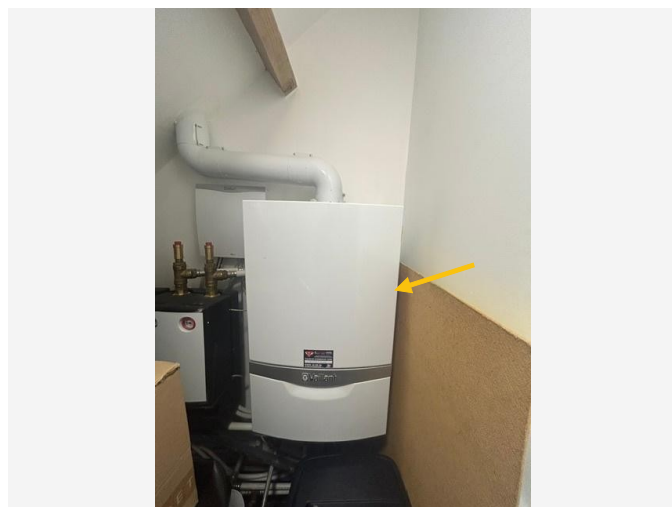
### Fiche 7: Materialen aan de stookketel (dichtingen, isolerend materiaal).

| Beschrijving | Notitie | Terug te vinden op plannen |
|---|---|---|
| Fiche 7: Materialen aan de stookketel (dichtingen, isolerend materiaal). | De stookketel is geplaatst in 2019 (Zie bewijsdocumenten). | - |

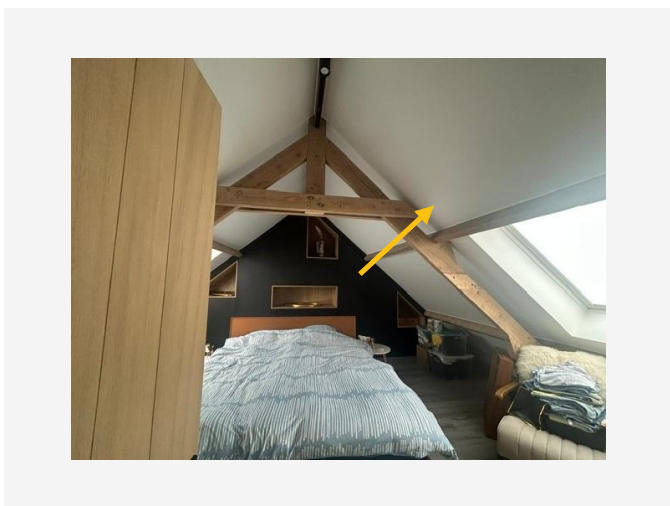
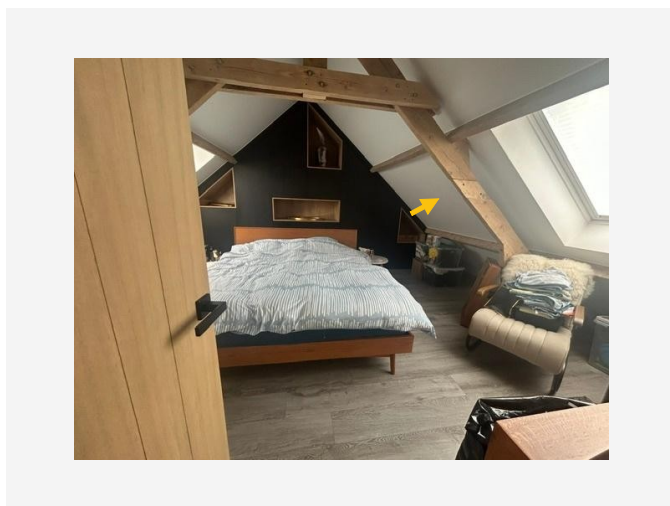
## Fiche 9: Onderdak

| Beschrijving | Notitie | Terug te vinden op plannen |
|---|---|---|
| Fiche 9: Onderdak | Het onderdak werd vervangen in 2019 ( zie bewijsdocumenten). | - |

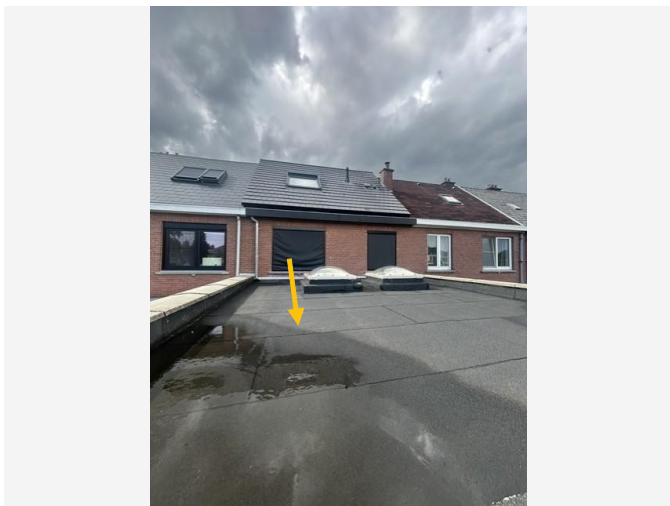
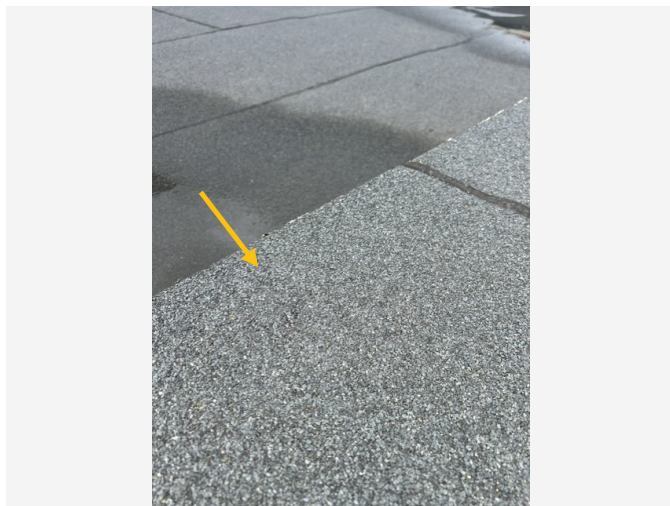
## Fiche 10: Roofing dakbedekking platdak

| Beschrijving | Notitie | Terug te vinden op plannen |
|---|---|---|
| Fiche 10: Roofing dakbedekking platdak | Het plat dak is vervangen in 2019 met nieuwe roofing (zie bewijsdocumenten). Er is echter geen zicht op eventuele oudere dakbedekkingen die zich daaronder kunnen bevinden. Het detecteren hiervan valt onder destructief onderzoek, wat niet vereist is voor het opstellen van een attest. | - |

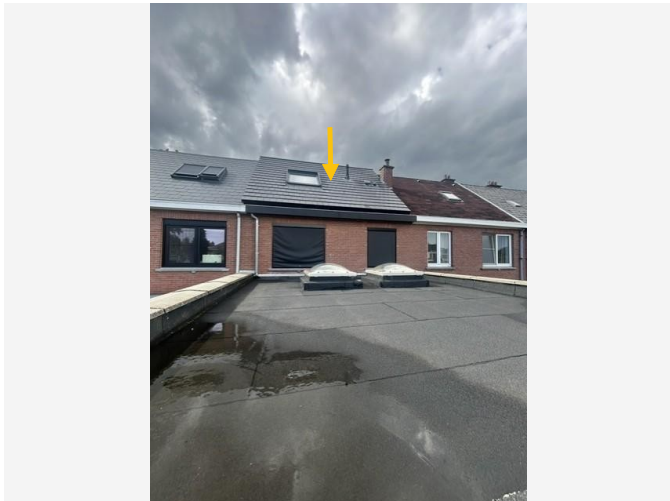
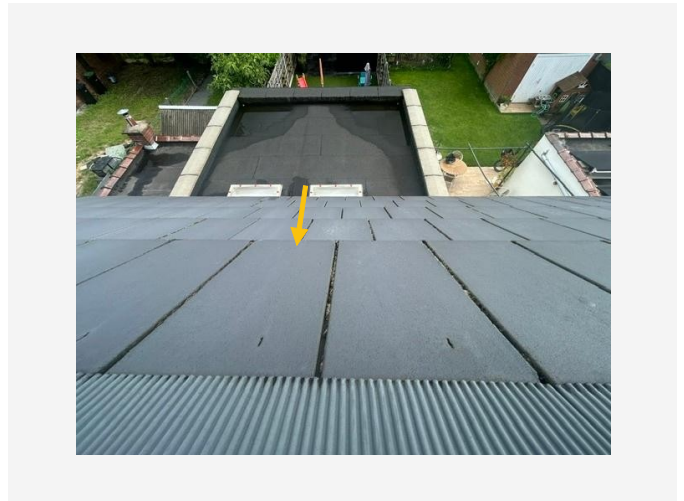
## Fiche 11: Dakbedekking in dakpannen

| Beschrijving | Notitie | Terug te vinden op plannen |
|---|---|---|
| Fiche 11: Dakbedekking in dakpannen | Het dak werd vervangen in 2019 ( zie bewijsdocumenten). | - |
