# Asbestinventarisatetest

Maastrichtersteenweg 13, 3770 Riemst  
Gemeenschappelijke delen

Attestnummer : 20251220-000166.000

Uitgegeven op : 20.12.2025

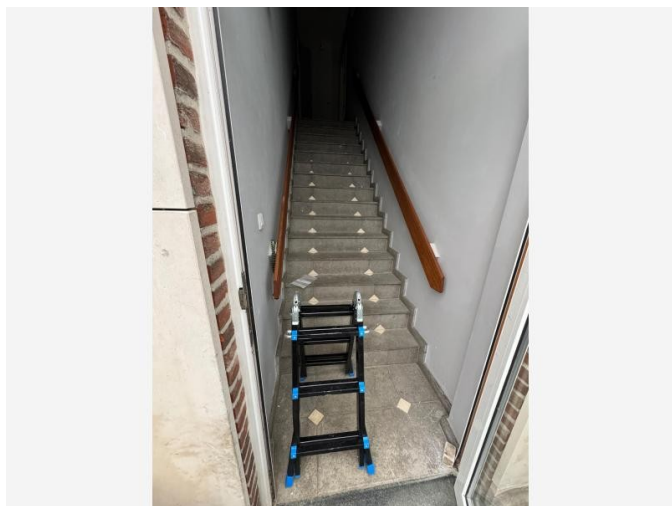
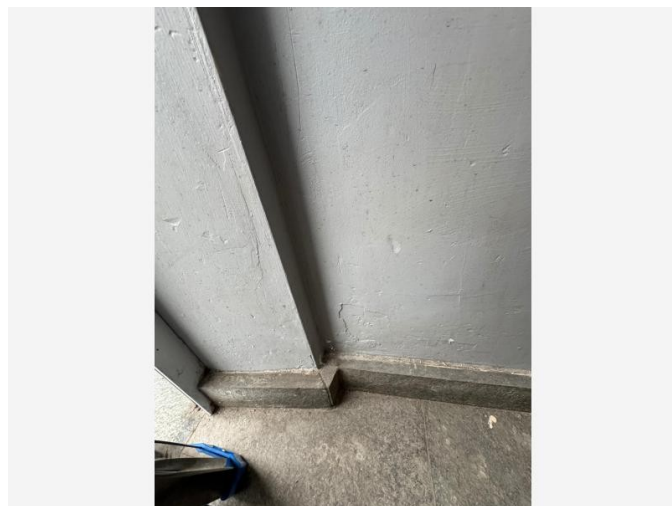
## Fiche 2: Pleisterwerk muren

Geen asbest

| # | Type | Referentie | Resultaat |
|---|---|---|---|
| 2.1 | Mengmonster | 1 | Geen asbest |

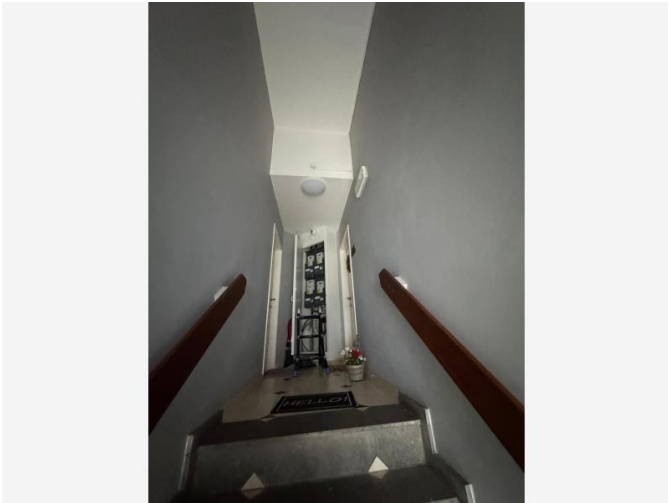
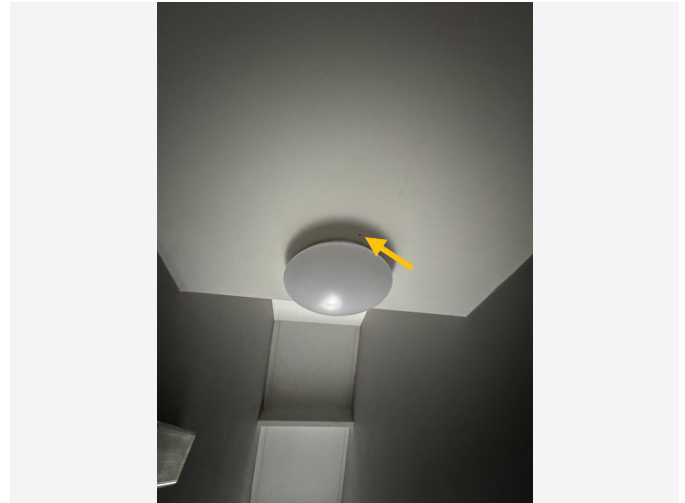
## Fiche 3: Pleisterwerk plafonds

Geen asbest

| # | Type | Referentie | Resultaat |
|---|---|---|---|
| 3.1 | Mengmonster | 2 | Geen asbest |

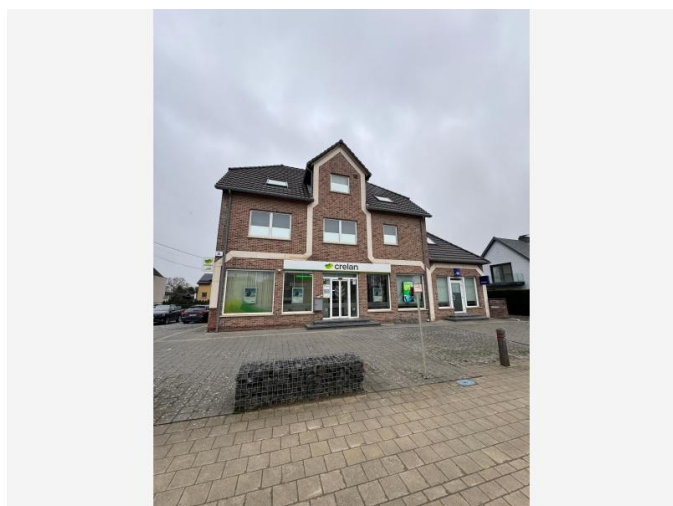
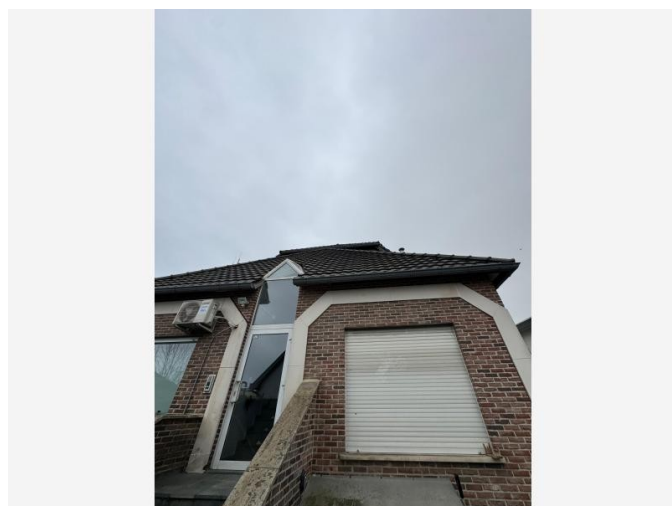
### Fiche 4: Dakbedekking (niet-asbestverdacht)

| Beschrijving | Notitie | Terug te vinden op plannen |
|---|---|---|
| Fiche 4: Dakbedekking (niet-asbestverdacht) | standaard dakpannen | - |

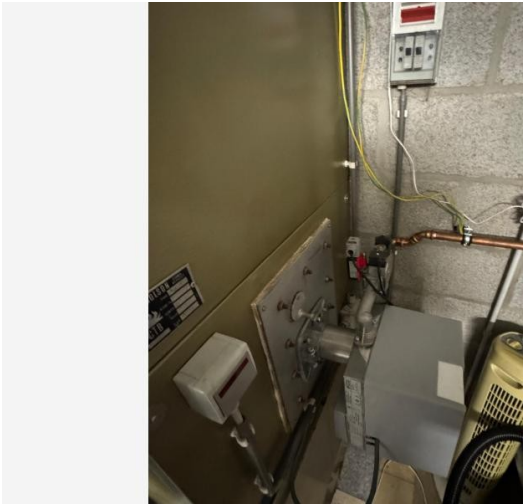
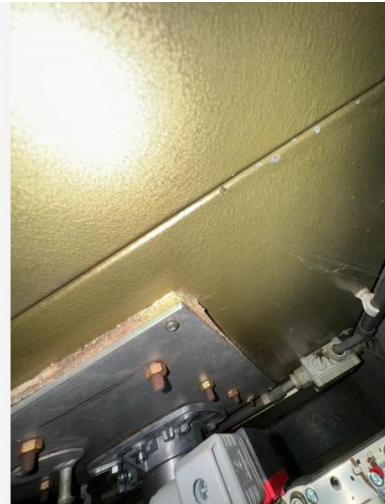
## Fiche 5: technische installatie kelder (pakking)

| Beschrijving | Notitie | Terug te vinden op plannen |
|---|---|---|
| Fiche 5: technische installatie kelder (pakking) | pakking aan de technische installatie (behorend tot bus 1, Kelder), niet asbesthoudend | - |

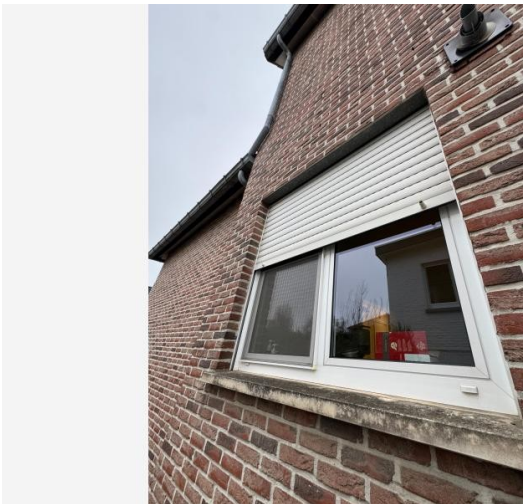
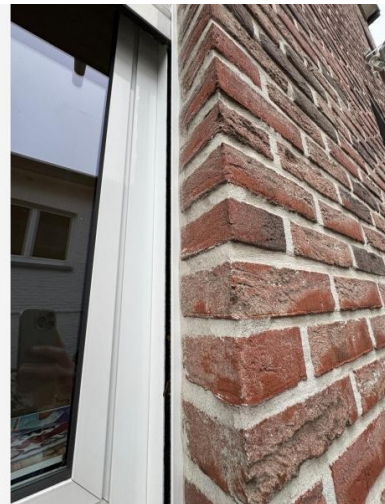
## Fiche 6: Mastiek - niet asbestverdacht

| Beschrijving | Notitie | Terug te vinden op plannen |
|---|---|---|
| Fiche 6: Mastiek - niet asbestverdacht | De aanwezige mastiek is na een test, soepel en flexibel volgens het inspectieprotocol wordt enkel harde of stopverfachtige mastiek als asbestverdacht beschouwd. | - |

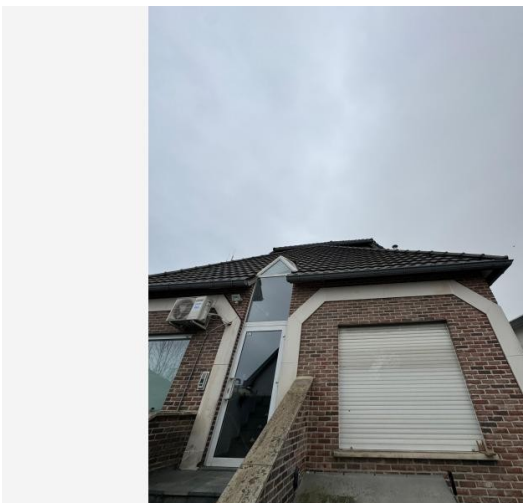
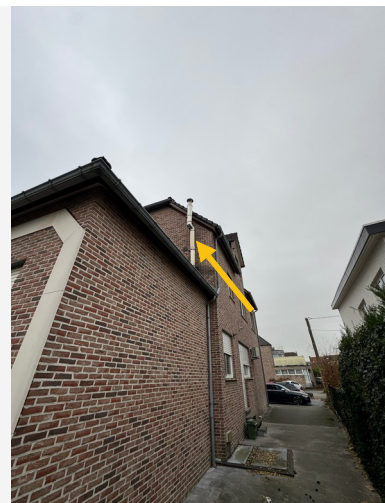
## Fiche 7: Rookgaskanaal (niet aanwezig)

| Beschrijving | Notitie | Terug te vinden op plannen |
|---|---|---|
| Fiche 7: Rookgaskanaal (niet aanwezig) | Geen asbestverdacht rookgaskanaal aanwezig.<br><br>RVS materiaal- lang de buitekant vast te stellen.<br><br>in de kelder ook geen verdacht materiaal. | - |
