# Asbestinventarisatetest

Maastrichtersteenweg 13/1, 3770 Riemst

Attestnummer : **20251220-000167.000**

Uitgegeven op : **20.12.2025**

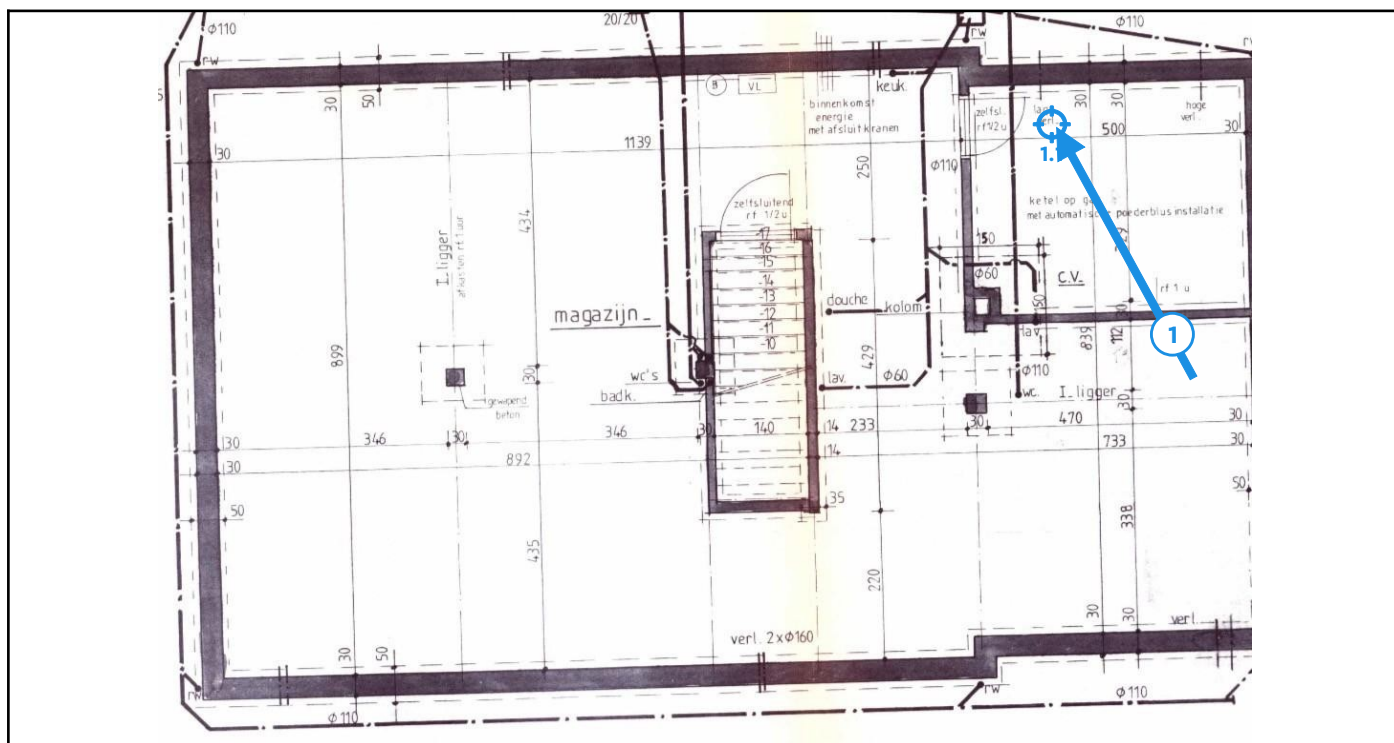
## Plan 1.2: Kelder

| Beschrijving | Type | Actie |
|---|---|---|
| 1. pakking technische installatie (verwarming) | Geen asbest | - |
| 1.1 Code: A | Puntmonster | - |

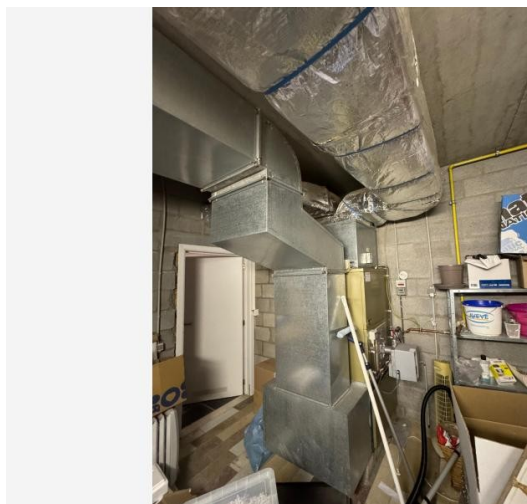
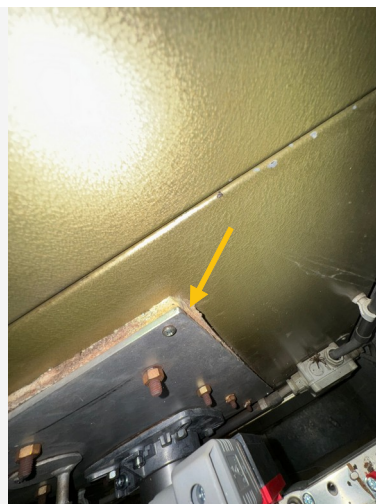
Geen asbest

| # | Type | Referentie | Resultaat |
|---|---|---|---|
| 1.1 | Puntmonster | A | Geen asbest |

| Beschrijving | pakking technische installatie (verwarming) |
| Bindmiddel van materiaal | Karton - papier - viltachtig |
| Gebondenheid op basis van bindmiddel | Niet-hechtgebonden |

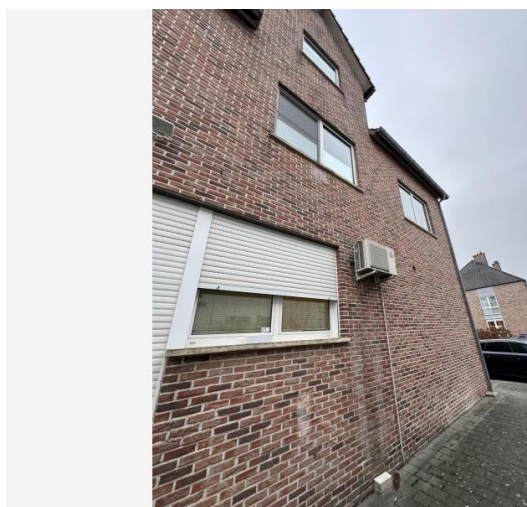
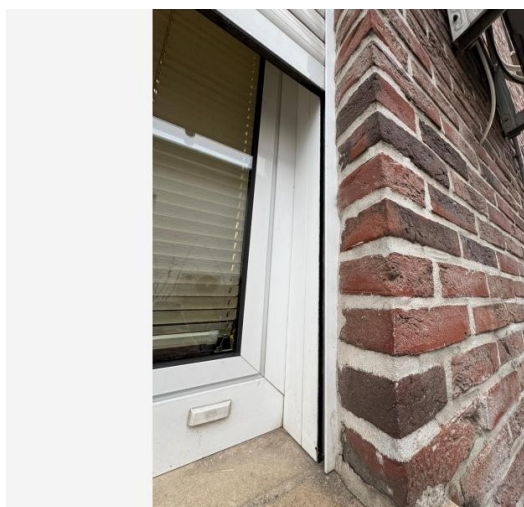
### Fiche 2: Mastiek - niet asbestverdacht

| Beschrijving | Notitie | Terug te vinden op plannen |
|---|---|---|
| Fiche 2: Mastiek - niet asbestverdacht | De aanwezige mastiek is na een test, soepel en flexibel volgens het inspectieprotocol wordt enkel harde of stopverfachtige mastiek als asbestverdacht beschouwd. | - |

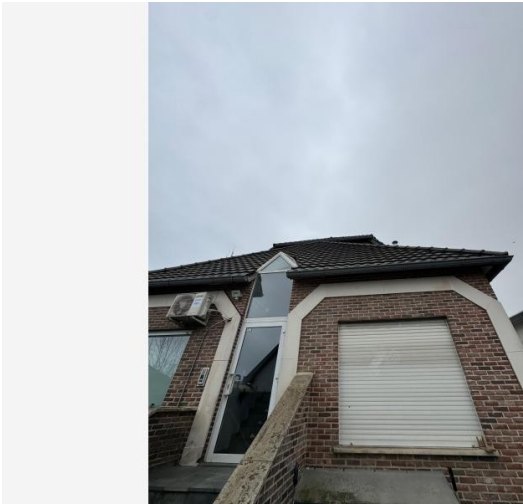
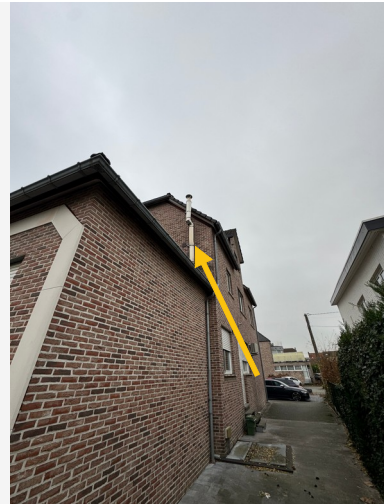
### Fiche 3: Rookgaskanaal

| Beschrijving | Notitie | Terug te vinden op plannen |
|---|---|---|
| Fiche 3: Rookgaskanaal | Geen asbestverdacht rookgaskanaal aanwezig, aluminium/metaal zichtbaar langs de buitenkant op het dak<br><br>rookgaskanalen behoren tot de gemeenschappelijke delen, geen deel van dit onderzoek. | - |

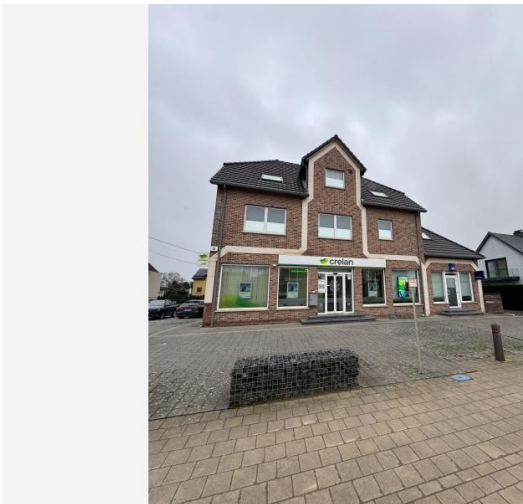
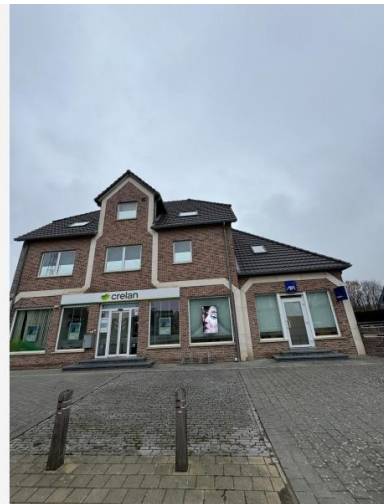
### Fiche 4: Dakbedekking (niet-asbestverdacht)

| Beschrijving | Notitie | Terug te vinden op plannen |
|---|---|---|
| Fiche 4: Dakbedekking (niet-asbestverdacht) | standaard dakpannen | - |

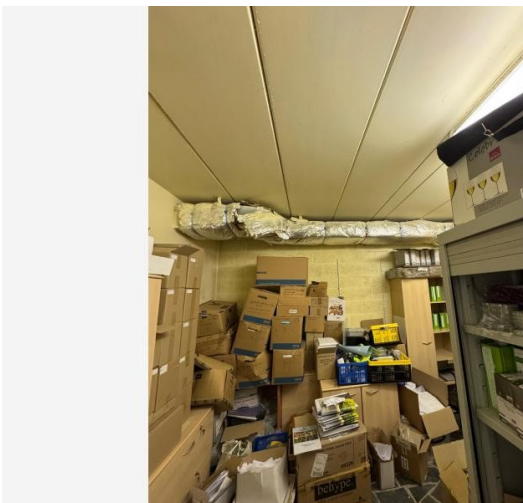
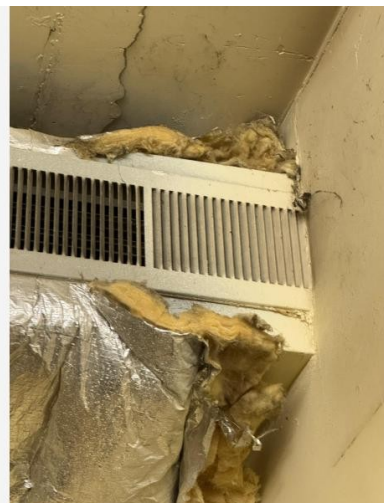
### Fiche 5: Leidingisolatie (niet asbestverdacht)

| Beschrijving | Notitie | Terug te vinden op plannen |
|---|---|---|
| Fiche 5: Leidingisolatie (niet asbestverdacht) | De isolatie rond de leiding in de kelder werd geïnspecteerd. Er werd vastgesteld dat deze bestaat uit rotswol / glaswol /<br><br>Dit materiaal bevat geen asbestverdacht gips en wordt daarom beoordeeld als niet-asbestverdacht. | - |

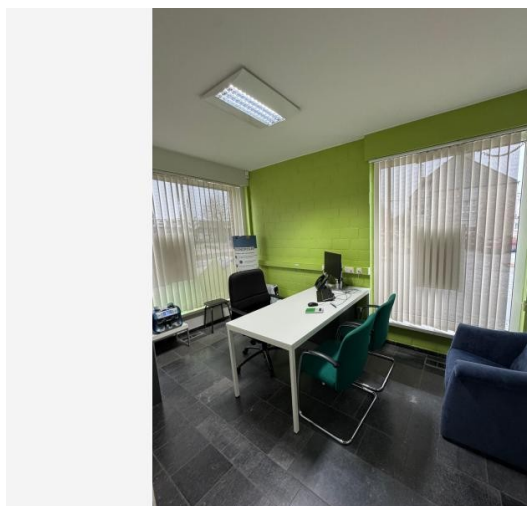
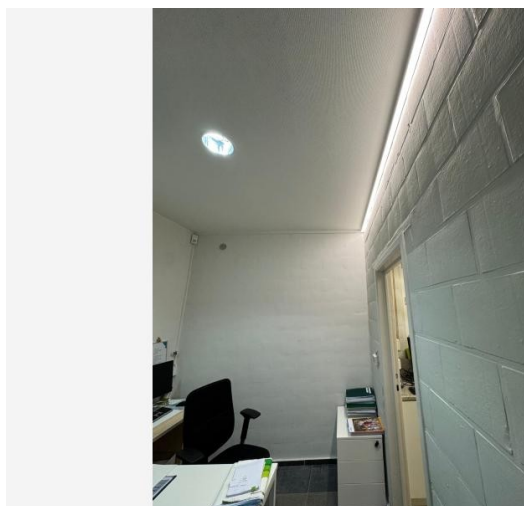
### Fiche 8: geen pleisterwerk aan de muren/plafond

| Beschrijving | Notitie | Terug te vinden op plannen |
|---|---|---|
| Fiche 8: geen pleisterwerk aan de muren/plafond | gyproc wanden / plafonds of<br>brikken/bakstenen | - |
