# Asbestinventarisat attest

St.-Albanusstraat 82, 3770 Riemst

Attestnummer : 20260802-000050.000

Uitgegeven op : 02.08.2026

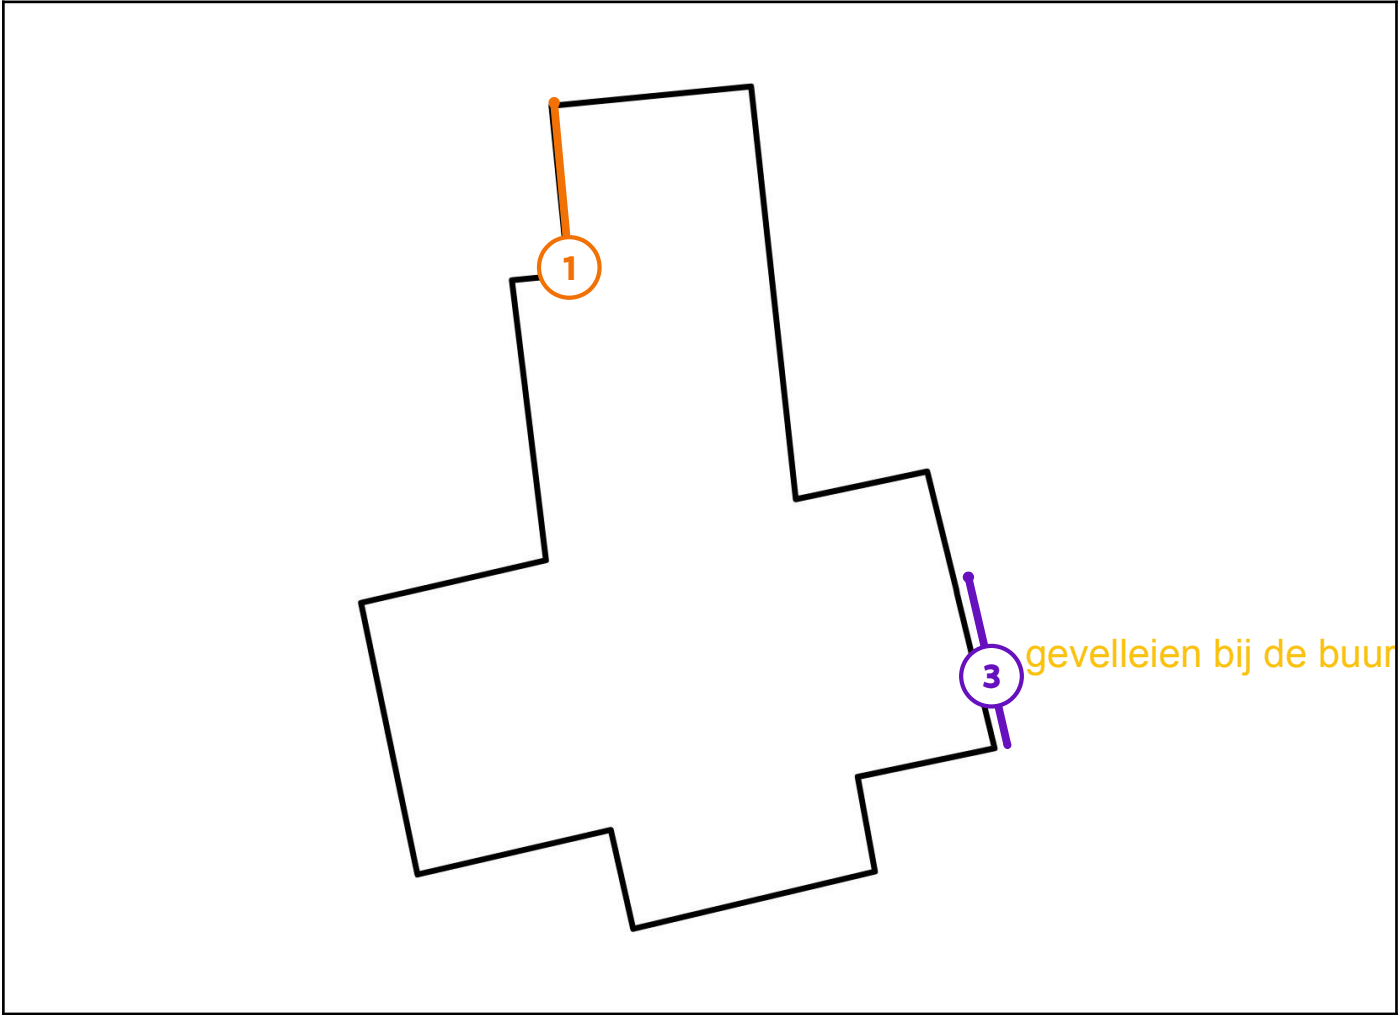
# Plan 1.4: omtrek woning

| Beschrijving | Type | Actie |
|---|---|---|
| 1. gevelleien - Leien (verdacht) | Asbestmateriaal | Verwijderen |
| 3. gevelleien bij de buren | Advies | - |

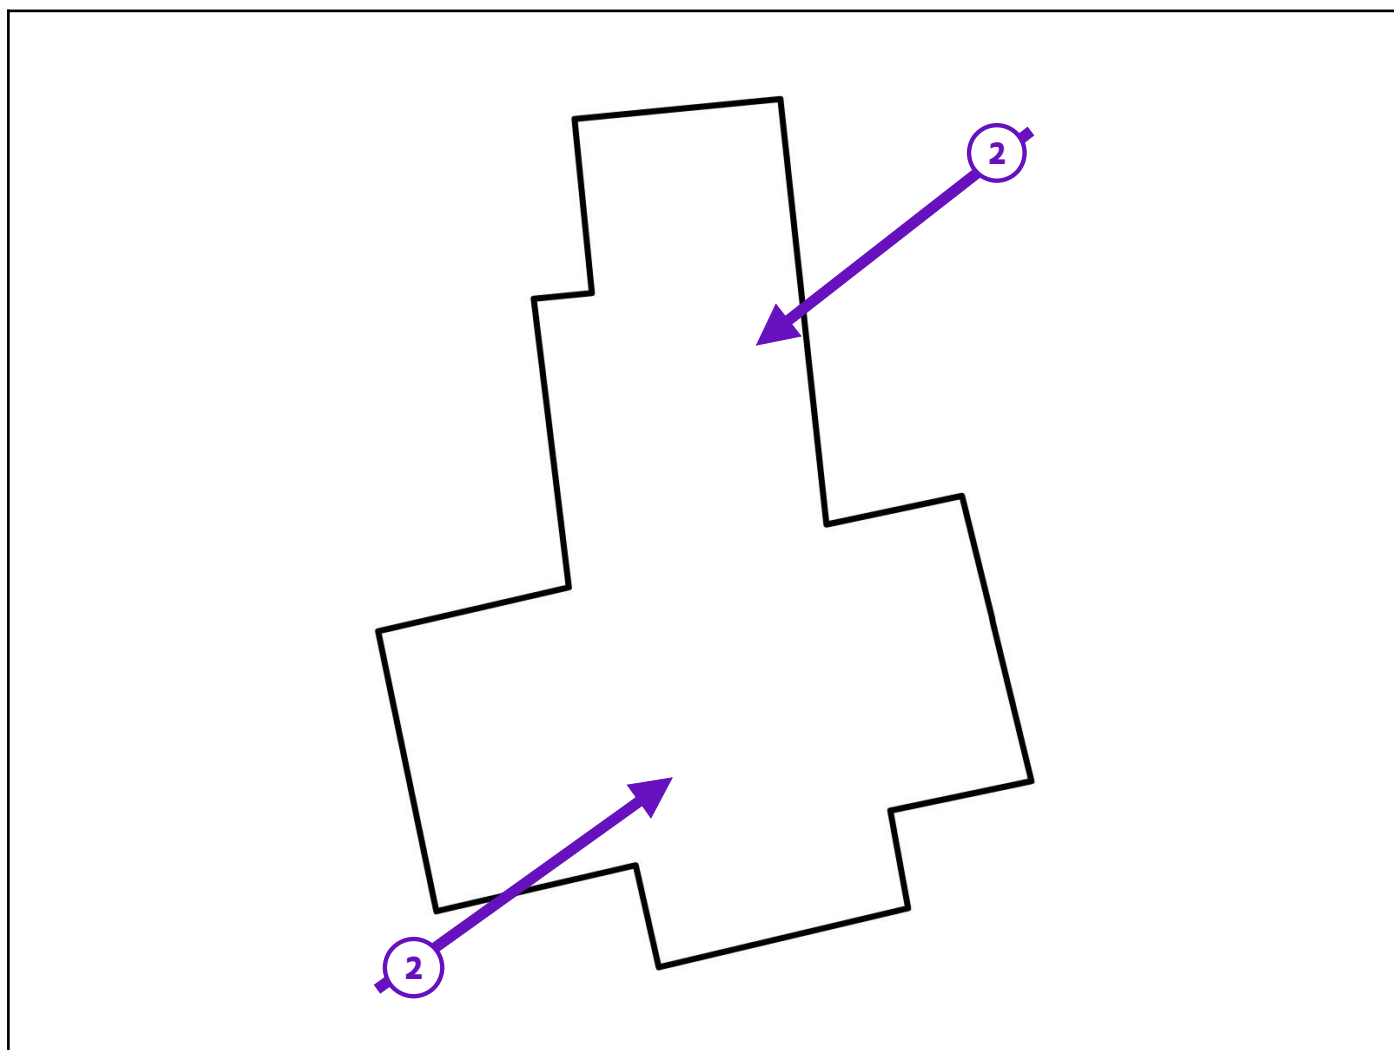
## Plan 1.6: dak

| Beschrijving | Type | Actie |
|---|---|---|
| 2. Schoorsteen (rookgaskanaal)/kachel | Beperking | - |

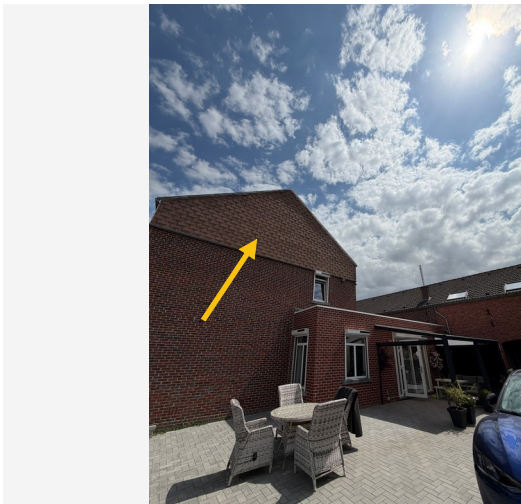
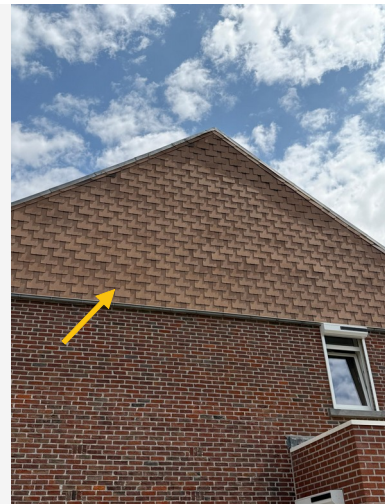
Overzichtsfoto

Detailfoto

| Eindbeoordeling materiaalrisico | Verhoogd materiaalrisico en/of verhoogde kans op vezelvrijgave |

| Asbestsoort (vezeltype) | Crocidoliet aanwezig |
| Toestand van het materiaal | Licht beschadigd, licht verweerd. Intacte calciumsilicaatplaat of materiaal met categorie 3-gebondenheid |

| Beschrijving | gevelleien - Leien (verdacht) |
| Identificatiemethode | <p>De asbestdeskundige beoordeelt het materiaal als asbestverdacht en dus asbesthoudend, en dit zonder monstername.</p> <p>Motivatie: Er is een onderzoeksbepierking die monstername verhindert; De ruimte of het materiaal bevindt zich hoger dan 3,5 meter vanaf een vaste ondergrond.</p> |
| Opmerking | <p>oppervlakte indicatief (schatting)</p> <p>Geen monstername mogelijk door hoogte en geen toegang om op normale wijze een monster te nemen.</p> <p>bij verwijdering eventueel bijkomende staalnames laten uitvoeren.</p> |

Het asbestmateriaal valt onder de mijlpaal van 2034.

Verwijderen

- Zorg voor een veilig beheer. Vermijd het beschadigen van het asbestmateriaal. Controleer de toestand jaarlijks op wijzigingen.
- Verwijder dit asbestmateriaal zo snel mogelijk. Volg de toestand goed op.
- Voer bijkomende staalname(s) uit.

- Eenvoudige handelingen: enkel door erkend asbestverwijderaar  
<https://ovam.vlaanderen.be/wie-mag-wat-verwijderen>  
zie voor de meeste recente wetgeving: <https://ovam.vlaanderen.be/wie-mag-wat-verwijderen>  
neem zeker de juiste veiligheidsvoorzieningen: mondmasker (FFP3), handschoenen, aangepaste kledij.  
<https://ovam.vlaanderen.be/voorzorgsmaatregelen-bij-asbestverwijdering>  
zie ook toelichting achteraan het asbestattest

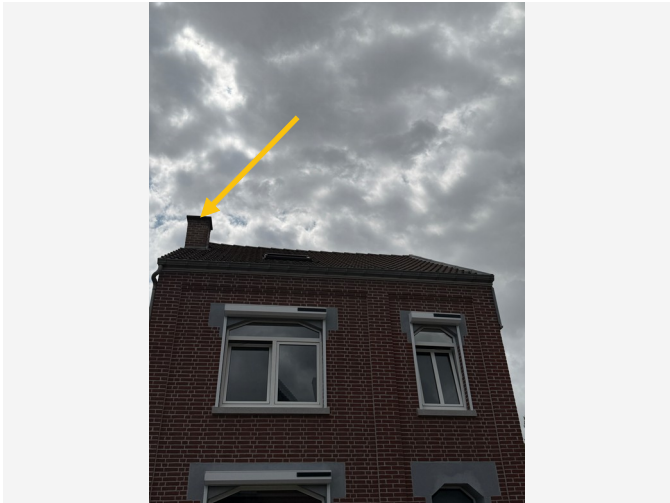
Situeringsfoto

**Reden:** Er is geen volledige risicobeoordeling mogelijk

**Uitleg van de asbestdeskundige:** schouwen op het dak en in de woning zijn slechts gedeeltelijk inspecteerbaar. geen mogelijkheid om bij een normale visuele controle de totale schouwdoorgang te inspecteren. eventueel mogelijk met een hoogtewerker.

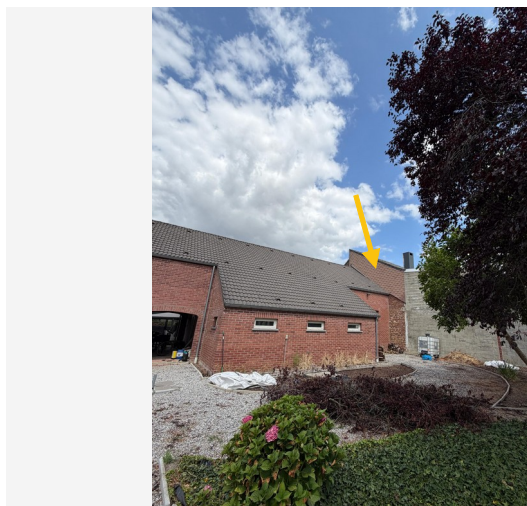
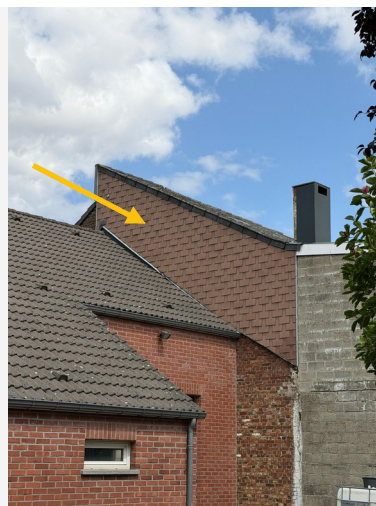
gevelleien aanwezig bij de buur boven de werkplaats

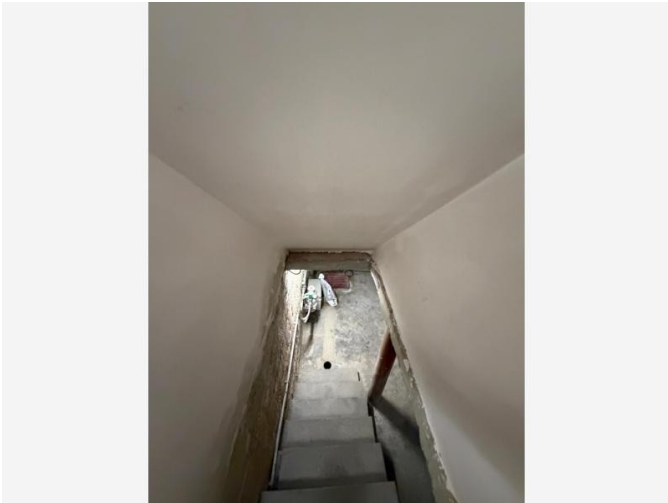
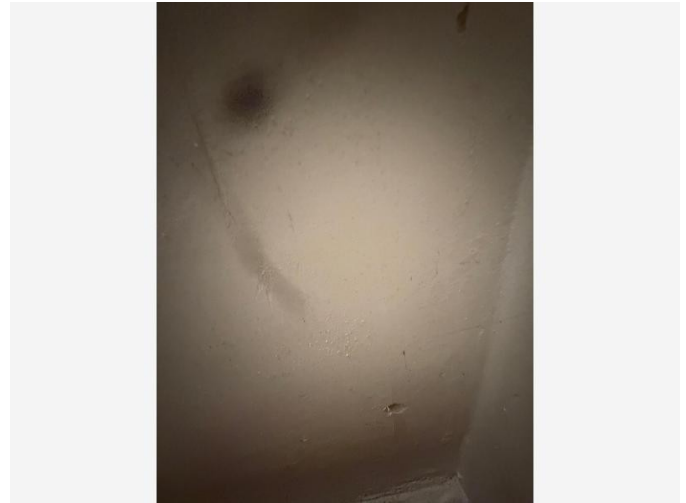
## Fiche 4: Pleisterwerk plafonds

Geen asbest

| Opmerking | plafonds zijn gyproc plafonds: geen volle muren met pleisterwerk.<br>enkel pleisterwerk aan de onderkant van de de trap (kelderingang) -<br>staalname genomen. negatief. |

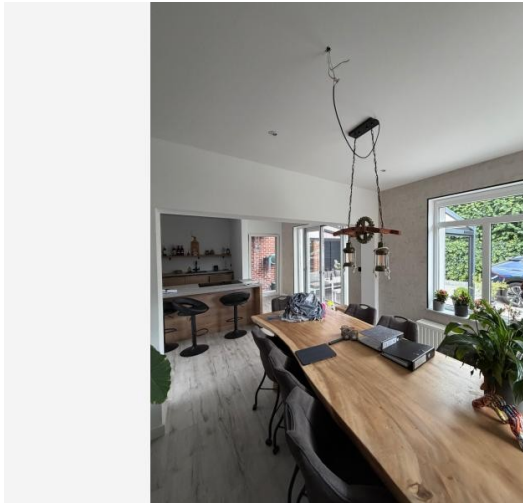
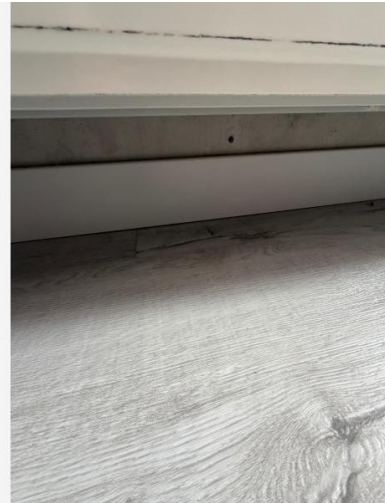
## Fiche 5: pleisterwerk muren

Geen asbest

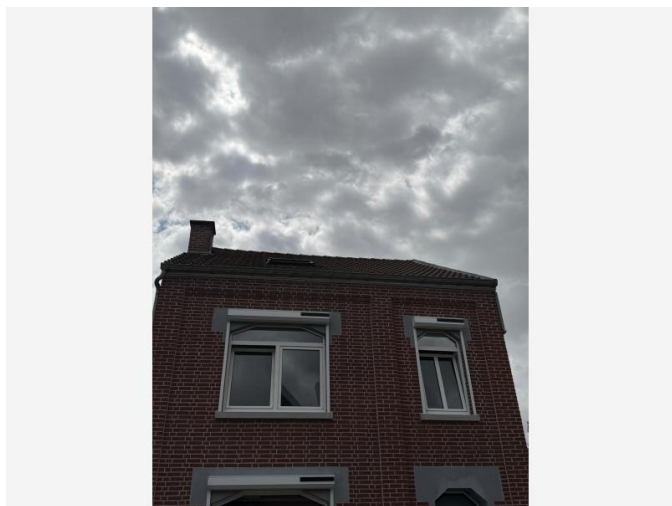
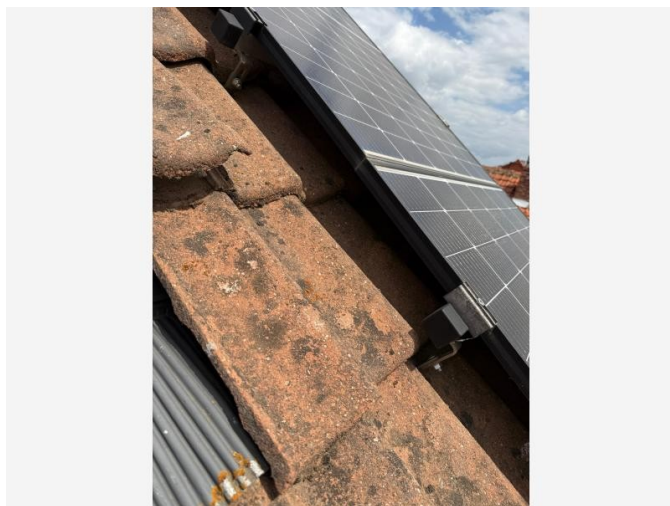
### Fiche 6: Dakbedekking

| Beschrijving | Notitie | Terug te vinden op plannen |
|---|---|---|
| Fiche 6: Dakbedekking | niet asbestverdacht, standaard dakpannen + stukje platdak met EPDM met kiezel. | Plan 1.5: dak |

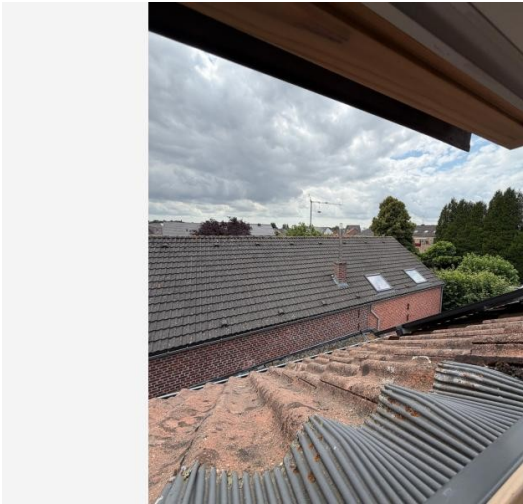
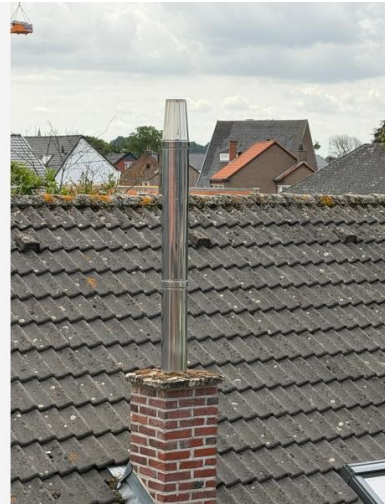
## Fiche 7: Geen verdacht rookgaskanaal

| Beschrijving | Notitie | Terug te vinden op plannen |
|---|---|---|
| Fiche 7: Geen verdacht rookgaskanaal | geen verdacht rookgaskanaal kunnen decteren in het huis of op het dak (nieuwere versie - RVS/PVC)<br><br>Bij grondige renovatiewerken eventueel een destructief onderzoek laten uitvoeren. | - |

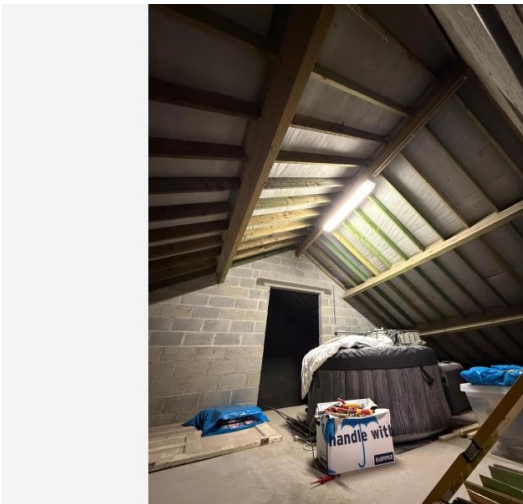
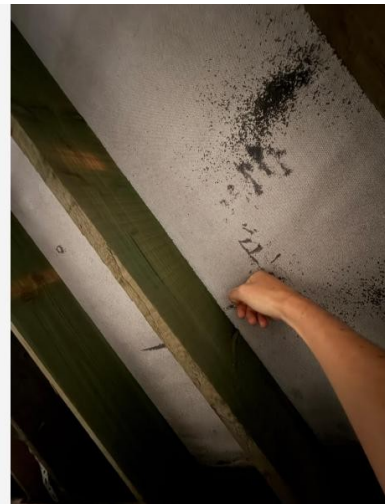
## Fiche 8: - Onderdak

| Beschrijving | Notitie | Terug te vinden op plannen |
|---|---|---|
| Fiche 8: - Onderdak | inspectie via zolderruimte van werkplaats /opheffen dakpan via de zolderruimte woning<br><br>geen verdacht asbestmateriaal kunnen vaststellen. | - |

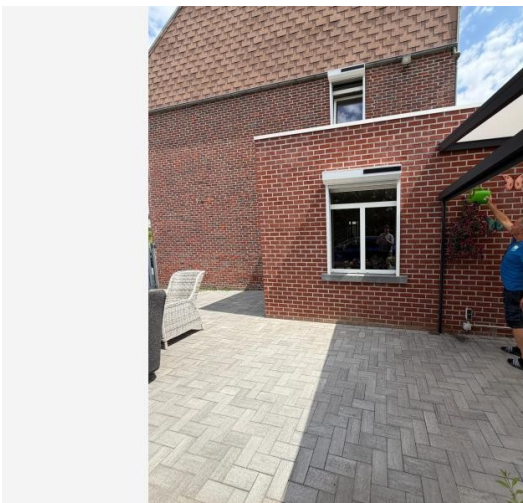
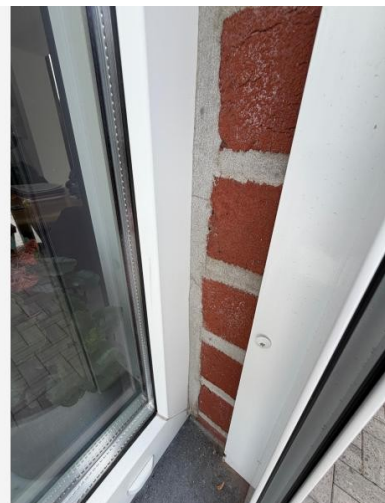
## Fiche 9: Mastiek - niet asbestverdacht

| Beschrijving | Notitie | Terug te vinden op plannen |
|---|---|---|
| Fiche 9: Mastiek - niet asbestverdacht | soepele mastiek, niet asbestverdacht. | - |
