# Asbestinventarisatetest

Grote Straat 16A, 3770 Riemst

Attestnummer : 20230724-000271.001

**Niet-asbestveilig**

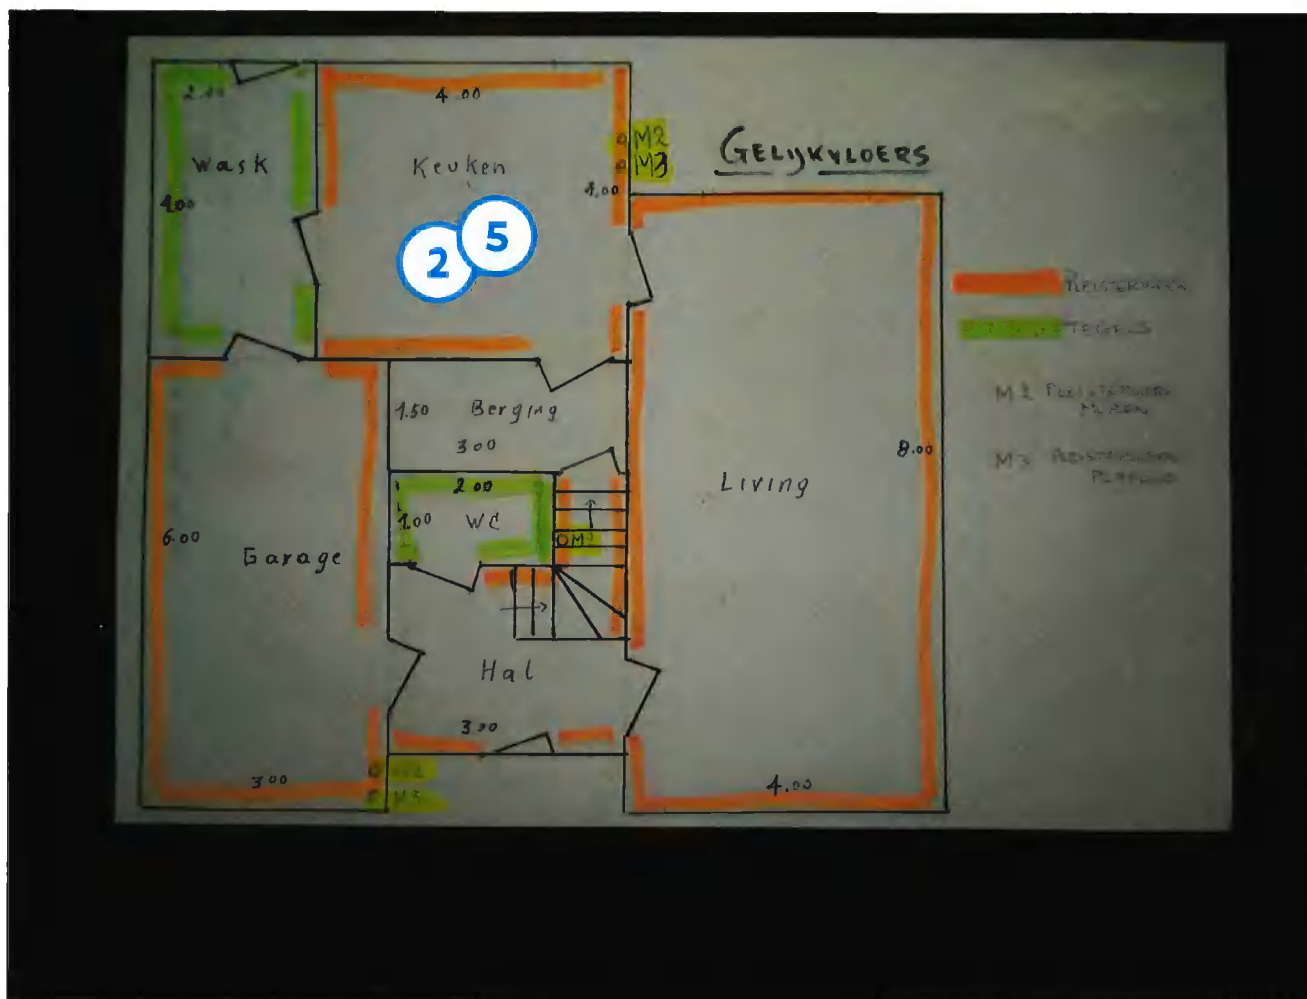
## Plan 5.1: Plan Gelijkvloers

| Beschrijving | Type | Actie |
|---|---|---|
| 2. Gelijkvloers Pleisterwerk muren | Geen asbest | - |
| 5. Gelijkvloers Pleisterwerk Plafonds | Geen asbest | - |

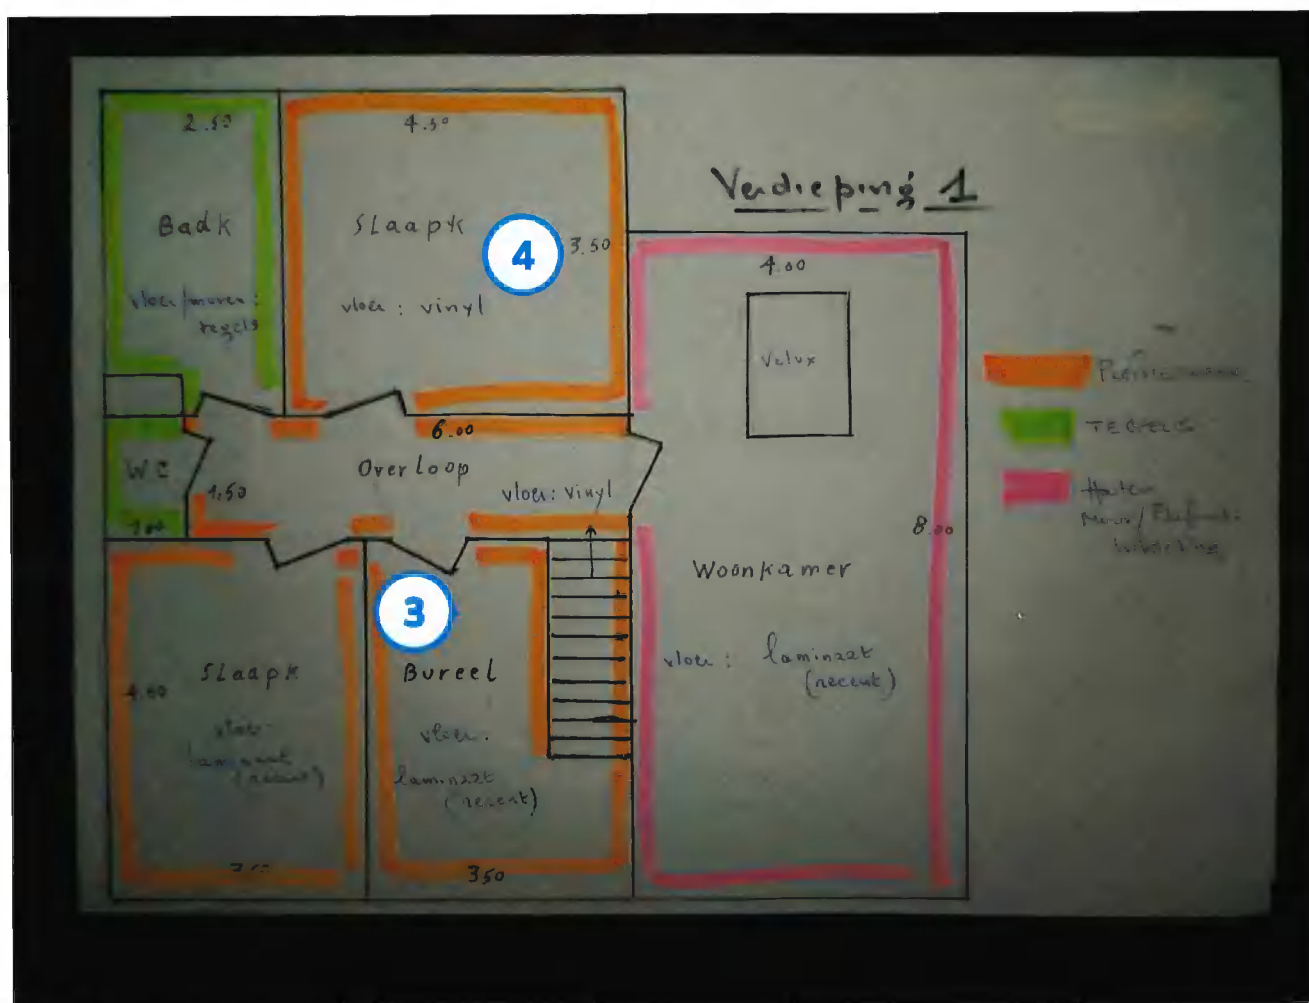
## Plan 5.2: Plan Verdieping 1

| Beschrijving | Type | Actie |
|---|---|---|
| 3. Verdieping 1 Pleisterwerk Muren | Geen asbest | - |
| 4. Verdieping 1 Pleisterwerk Plafonds | Geen asbest | - |

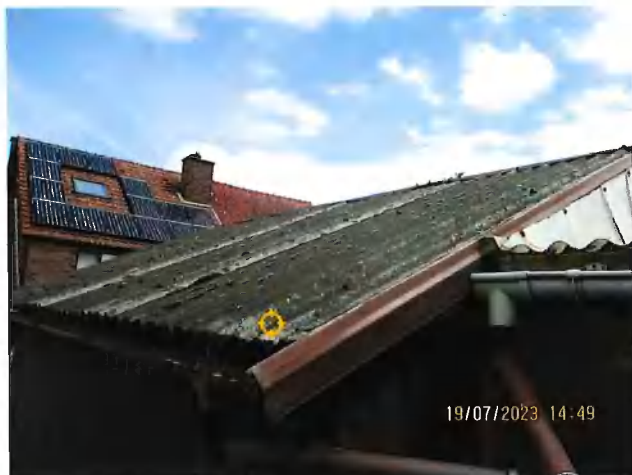
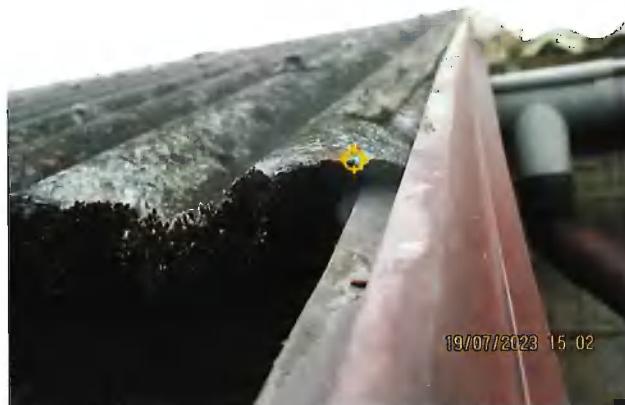
## Fiche 1: Tuinhuis en volière

Asbestmateriaal

Het asbestmateriaal valt onder de mijlpaal van 2034.

| Eindbeoordeling materiaalsrisico | Laag materiaalsrisico en/of verlaagde kans op vezelvrijgave |

| Gebondenheid | Categorie 1: hechtgebonden in oorsprong |
| Asbestsoort (vezeltype) | Alleen chrysotiel |
| Asbestconcentratie | Laag (< 50%) |
| Afschermingsgraad van het gehele materiaal | Geheel of deels vrij aan de buitenlucht |
| Toestand van het materiaal | Licht beschadigd, licht verweerd. Intact materiaal type Pical – asbestboard of categorie III 'gebondenheid' |

| # | Type | Referentie | Resultaat |
|---|---|---|---|
| 1.1 | Puntmonster | M1 | Chrysotiel |

| Asbestmateriaal | Dak- en gevelbekleding - Golfplaat |
| Hoeveelheid (oppervlakte - aantal) | • 10,00 m <sup>2</sup> - 1 stuk |

Verwijderen

- Zorg voor een veilig beheer. Vermijd het beschadigen van het asbestmateriaal. Controleer de toestand jaarlijks op wijzigingen.

- Eenvoudige handelingen: mag via doe-het-zelf of door werknemer(s) met opleidingsattest eenvoudige handelingen  
Het geniet de voorkeur een aannemer in te schakelen bij de verwijdering van de golfplaten. Deze aannemer dient de juiste verwijdermethodiek te bepalen aan de hand van een werkplan waarin beschreven wordt welke maatregelen voorzien worden om gezondheidsrisico's voor de omgeving te voorkomen. Voorafgaand aan de verwijdering is het opportuun te overleggen met de gemeentediensten met het oog op het afvoeren van de golfplaten naar het containerpark.

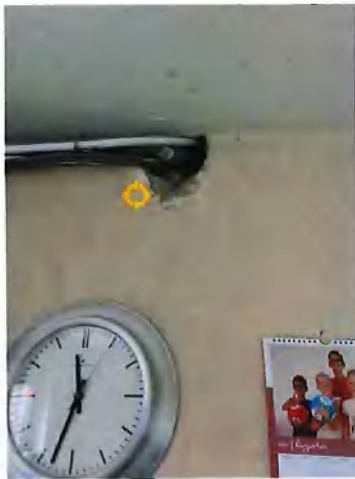
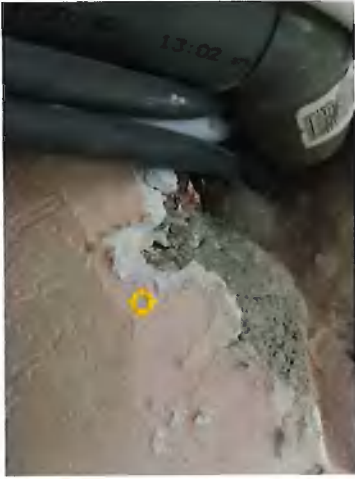
## Fiche 2: Gelijkvloers Pleisterwerk muren

Geen asbest

| # | Type | Referentie | Resultaat |
|---|---|---|---|
| 2.1 | Mengmonster | M2 | Geen asbest |

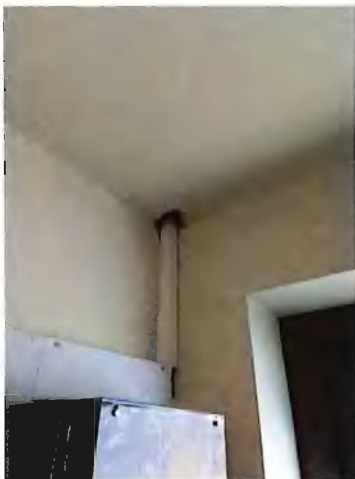
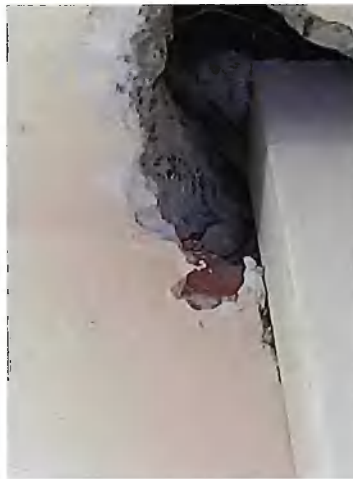
## Fiche 3: Verdieping 1 Pleisterwerk Muren

Geen asbest

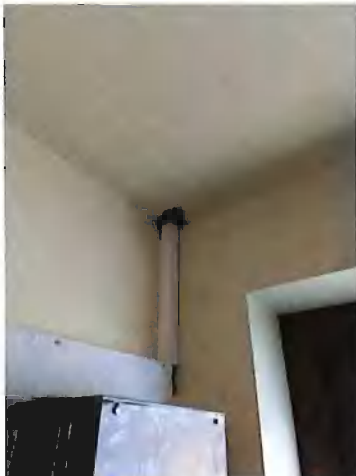
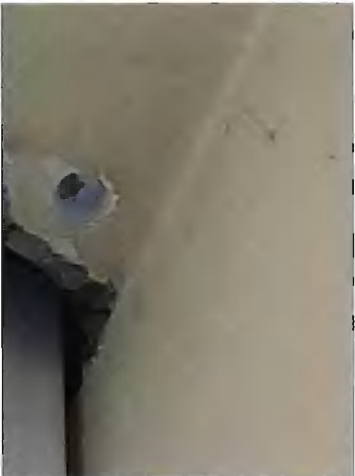
## Fiche 4: Verdieping 1 Pleisterwerk Plafonds

Geen asbest

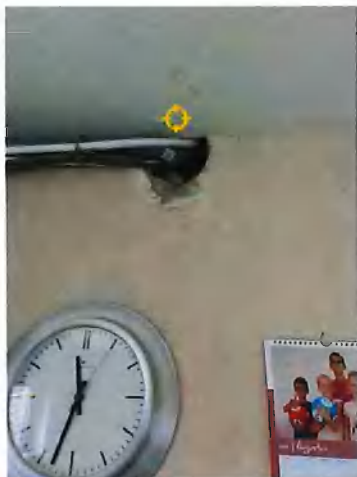
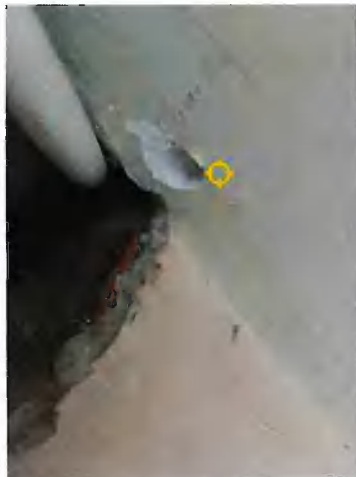
## Fiche 5: Gelijkvloers Pleisterwerk Plafonds

Geen asbest

| # | Type | Referentie | Resultaat |
|---|---|---|---|
| 5.1 | Mengmonster | M3 | Geen asbest |
