# Asbestinventarisatetest

Eikenlaan 10, 3740 Bilzen-Hoeselt

Attestnummer : **20260623-000393.000**

**Asbestveilig** (maar mogelijk niet asbestvrij)

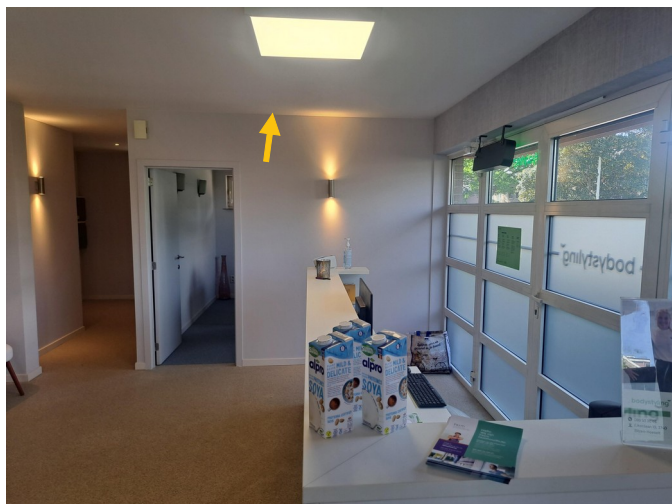
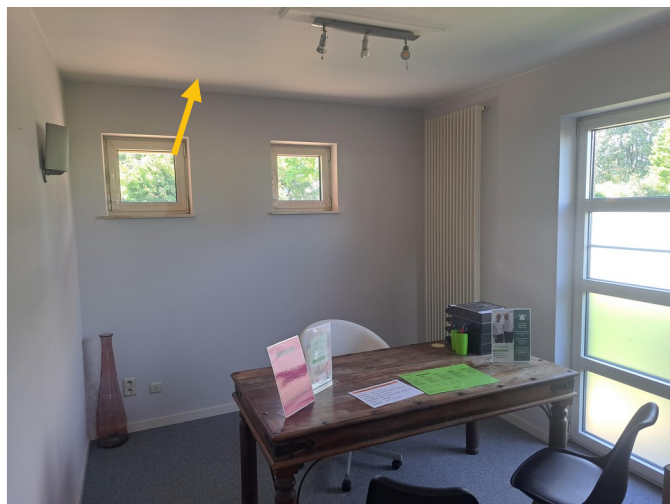
## Informatie over een niet-asbestverdacht materiaal

| Basis voor advies | De asbestdeskundige beoordeelt het materiaal als niet-asbestverdacht. |

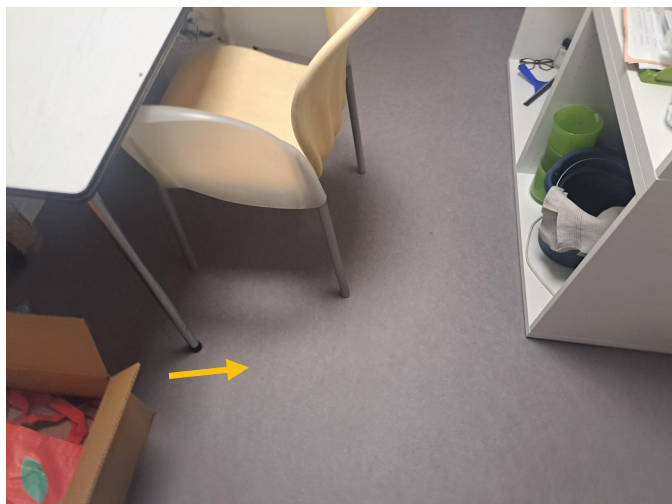
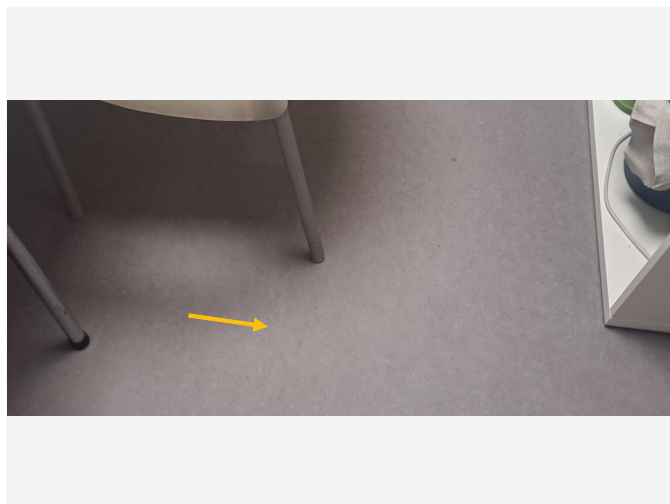
losliggende linoleum

| Basis voor advies | De asbestdeskundige beoordeelt het materiaal als niet-asbestverdacht. |

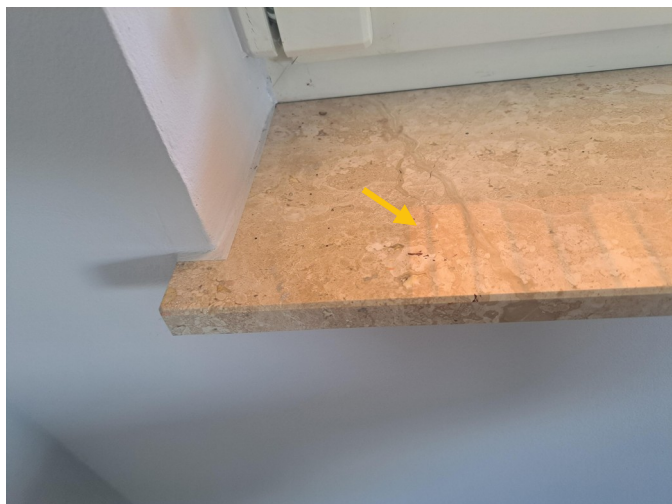
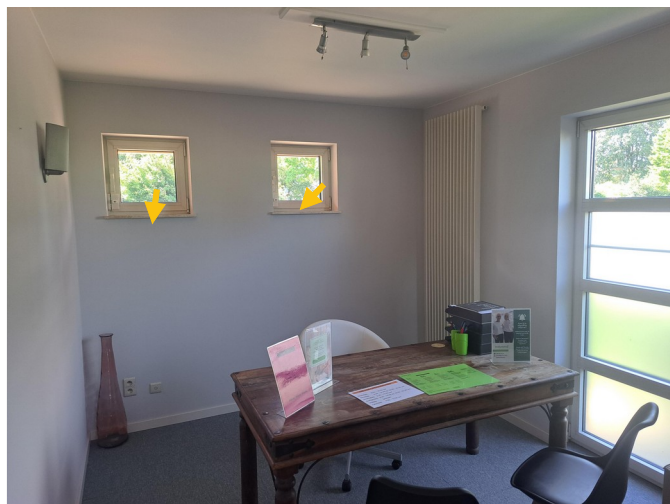
### Informatie over een niet-asbestverdacht materiaal

| Basis voor advies | De asbestdeskundige beoordeelt het materiaal als niet-asbestverdacht. |

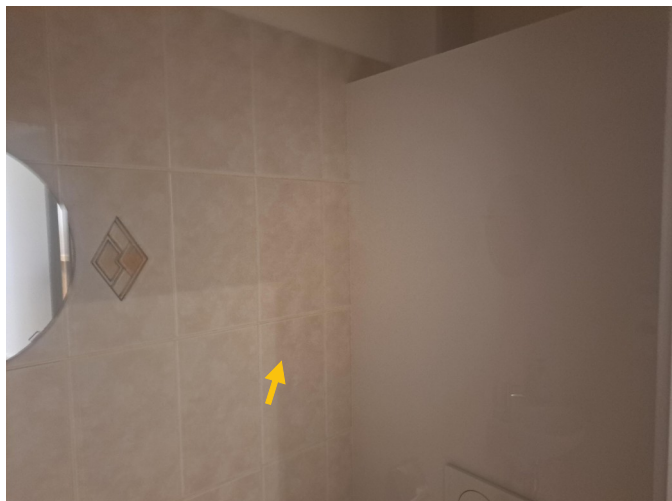
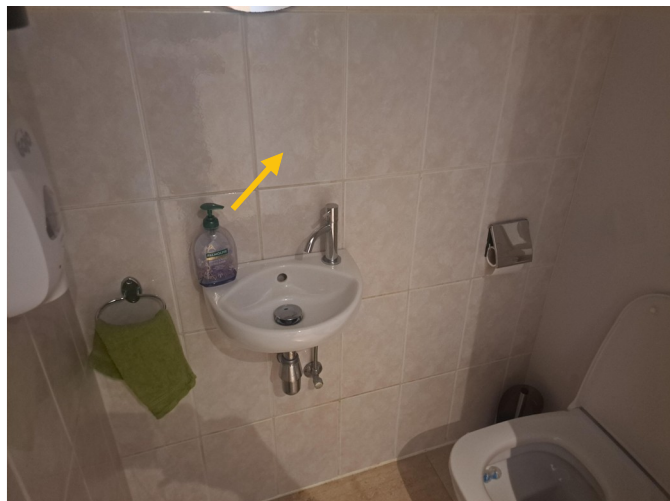
## Fiche 4: eventuele tegellijm achter wandtegels badkamer en wc

### Informatie over een materiaal dat de asbestdeskundige niet kan waarnemen of vaststellen

| Basis voor advies | Beoordeling op basis van expertise, zonder een vaststelling door de asbestdeskundige. |

als bij verwijdering blijkt dat er tegellijm achter zit dit best eerst laten testen

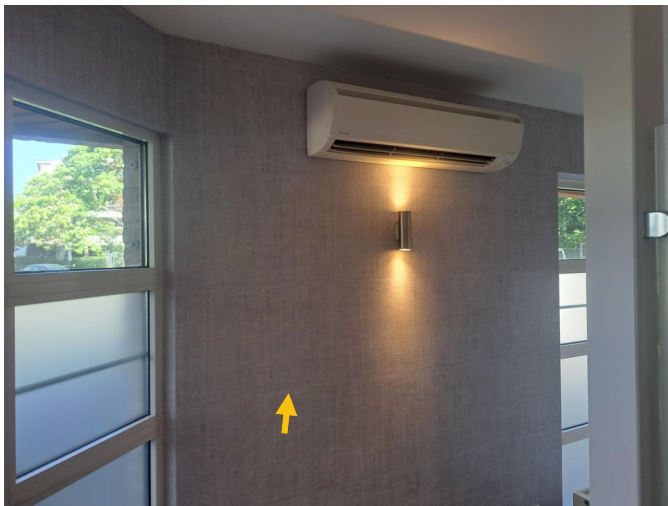
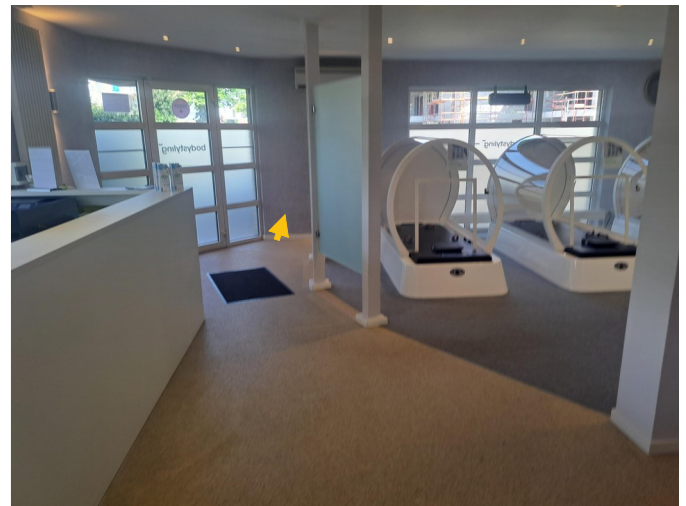
## Fiche 5: pleister wanden

## Conclusie

Geen asbest

| # | Type | Referentie | Resultaat |
|---|---|---|---|
| 5.1 | Mengmonster | g1721 | Geen asbest |
