# Asbestinventarisatetest

Mielestraat 23, 3770 Riemst

Attestnummer : 20260701-000030.000

**Asbestveilig** (maar niet asbestvrij)

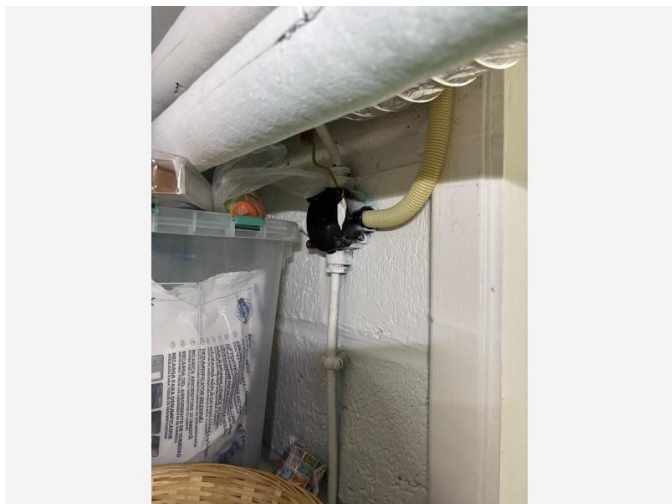
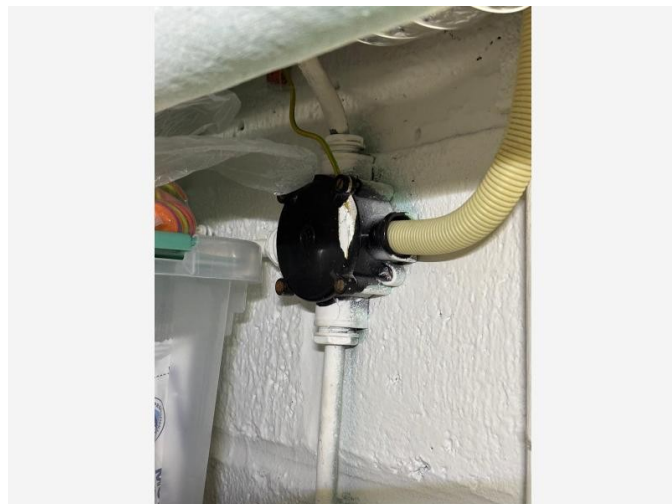
| Fiche 1: Bakelieten elektronische toebehoren..... | 16 |

| Eindbeoordeling materiaalrisico | Zeer laag materiaalrisico en/of zeer lage kans op vezelvrijgave |

| Asbestsoort (vezeltype) | Crocidoliet aanwezig |
| Toestand van het materiaal | Onbeschadigd, niet verweerd |

| Beschrijving | Bakelieten elektronische toebehoren |

| <p><b>Opmerking</b></p> | <p>Betreft een lasdoos &amp; 2 schakelaars.</p> <p>De vermelde oppervlaktes, volumes en gewichten van de onderdakplaten zijn benaderende schattingen en mogen niet gebruikt worden als maatstaf voor heffingen.</p> <p>Advies- en beperkingsfiche: Bakelieten componenten in elektrische kasten</p> <p>In de elektrische verdeelborden of tellerkasten zijn oude bakelieten schakelaars of behuizingen aanwezig. Bakeliet (een harde, vroege kunststof) werd voor elektrische toepassingen vroeger vaak vermengd met asbestvezels om de hittebestendigheid, brandveiligheid en sterkte te verhogen. Ook achterliggende montageplaten of vonkschotten zijn asbestverdacht.</p> <p>Inspectie- en bemonsteringsbeperking</p> <p>Binnen een standaard, niet-destructief asbestonderzoek is het verboden en levensgevaarlijk om in te grijpen in installaties onder spanning. Vanwege het reële elektrocutiegevaar mogen kasten niet gedemonteerd worden en is bemonstering onmogelijk. De aanwezigheid van asbest is daardoor niet via een labo-analyse bevestigd.</p> <p>Aandachtspunten bij afbraak of vernieuwing</p> <p>Beschouw deze componenten bij toekomstige werken steeds als asbestverdacht:</p> <p>Breek of boor nooit in het materiaal om het vrijkomen van asbestvezels te vermijden.</p> <p>Laat de installatie eerst volledig spanningsloos maken door een erkend elektricien of de netbeheerder.</p> <p>Demonteer componenten in hun geheel zonder ze te beschadigen. Is machinale bewerking of breekwerk onvermijdelijk? Laat ze dan eerst bemonsteren. Voer de intacte materialen nadien af via de correcte afvalstromen.</p> |

Zorgvuldig beheren

- Zorg voor een veilig beheer. Vermijd het beschadigen van het asbestmateriaal. Controleer de toestand jaarlijks op wijzigingen.
- Voer bijkomende staalname(s) uit.

- Eenvoudige handelingen: mag via doe-het-zelf of door werknemer(s) met opleidingsattest eenvoudige handelingen  
U vindt uitgebreide informatie over wie welke asbestmaterialen mag verwijderen via de volgende link: <https://ovam.vlaanderen.be/wie-mag-wat-verwijderen>.

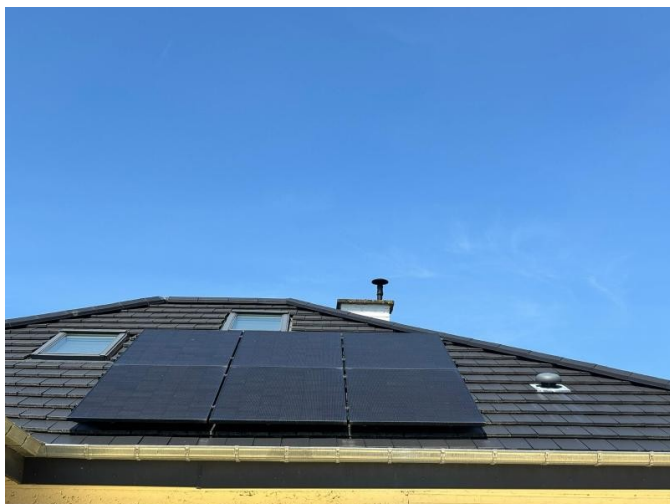
**Reden:** Het te onderzoeken materiaal situeert zich hoger dan 3,50 m te rekenen vanaf een veilige ondergrond

**Uitleg van de asbestdeskundige:** Tijdens de asbestinventarisatie kon de binnenzijde van de schouwdelen en het bijbehorende rookgaskanaal niet worden geïnspecteerd. Een standaard asbestonderzoek is van nature een niet-destructief onderzoek, wat betekent dat er geen breekwerken worden uitgevoerd. Om die reden werd de schouw niet geopend of ontmanteld.

Door deze methodiek blijven de interne staat en de exacte materiaalsamenstelling van het rookkanaal inclusief de aanwezigheid van een eventuele voering visueel niet waarneembaar en konden deze niet met zekerheid worden vastgesteld.

Daarnaast was een visuele inspectie via de bovenzijde van de schouw eveneens uitgesloten. De schouw bevindt zich op een hoogte van meer dan 3,50 meter en is via het schuine dak niet op een veilige manier te bereiken, waardoor de veiligheid van de deskundige in het gedrang zou komen.

Gezien deze technische en veiligheidsgerelateerde obstakels is dit onderdeel geregistreerd als een onderzoeksbepending. De aanwezigheid van asbesthoudende materialen aan de binnenzijde van de schouw kan hierdoor op dit moment noch worden bevestigd, noch worden uitgesloten.

Verder onderzoek met hoogtewerker of destructief onderzoek is aangeraden.

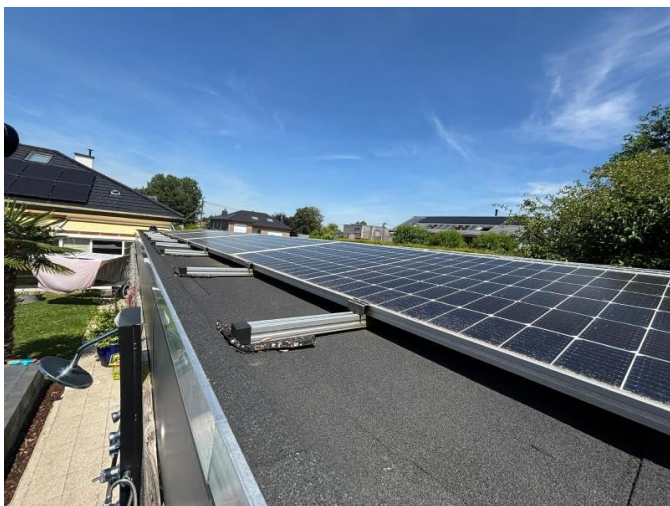
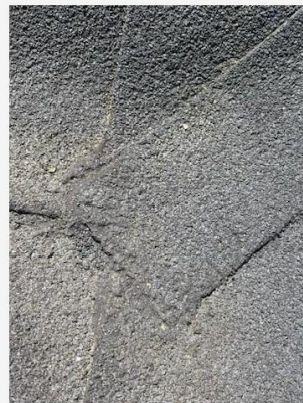
## Fiche 4: Roofing

Geen asbest

| # | Type | Referentie | Resultaat |
|---|---|---|---|
| 4.1 | Puntmonster | Roofing | Geen asbest |

| Opmerking | Deze oppervlakte, volumes en gewichten zijn niet gemeten maar geschat op basis van een benadering van de aanwezige roofing (de opgegeven hoeveelheden mogen niet gebruikt worden als maatstaf voor heffingen). Om gevolgschade en lekkages te voorkomen en niet destructief te werk te gaan, is alleen de toplaag bemonsterd. We kunnen geen uitspraak doen over de onderliggende lagen. Bij renovatie of sloop dient er een destructief onderzoek uitgevoerd te worden van de roofing. |

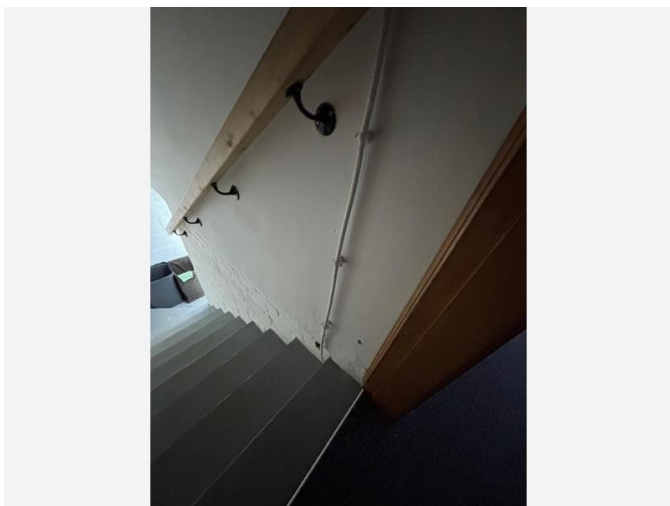
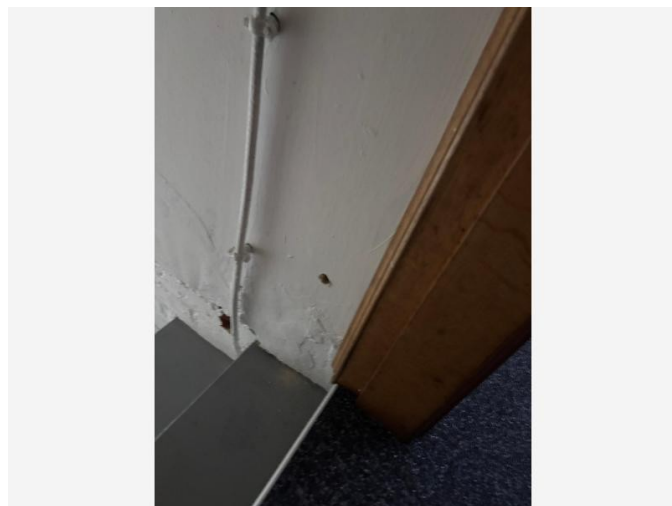
## Fiche 5: Pleisterwerk muren

Geen asbest

| # | Type | Referentie | Resultaat |
|---|---|---|---|
| 5.1 | Mengmonster | 1 | Geen asbest |

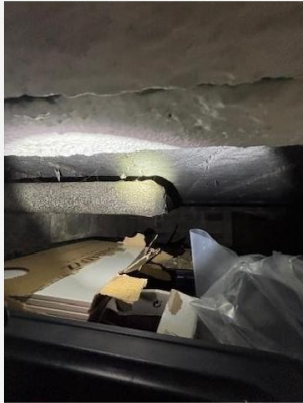
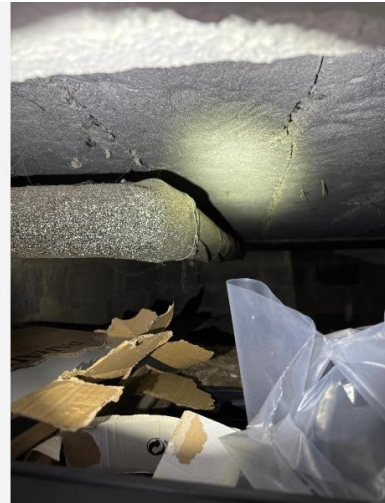
## Fiche 6: Leidingisolatie NAH

Geen asbest

| # | Type | Referentie | Resultaat |
|---|---|---|---|
| 6.1 | Mengmonster | leiding | Geen asbest |

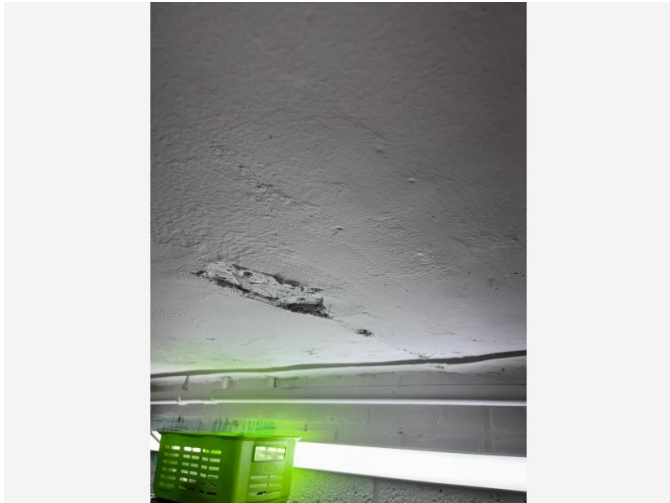
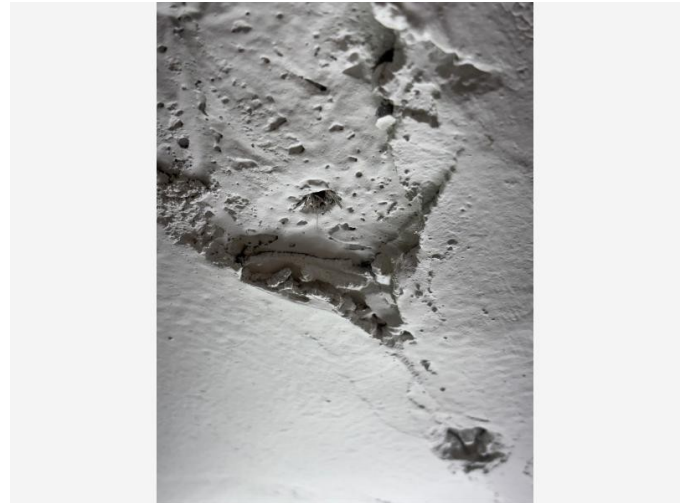
## Fiche 7: Pleisterwerk plafonds

Geen asbest

| # | Type | Referentie | Resultaat |
|---|---|---|---|
| 7.1 | Mengmonster | 2 | Geen asbest |

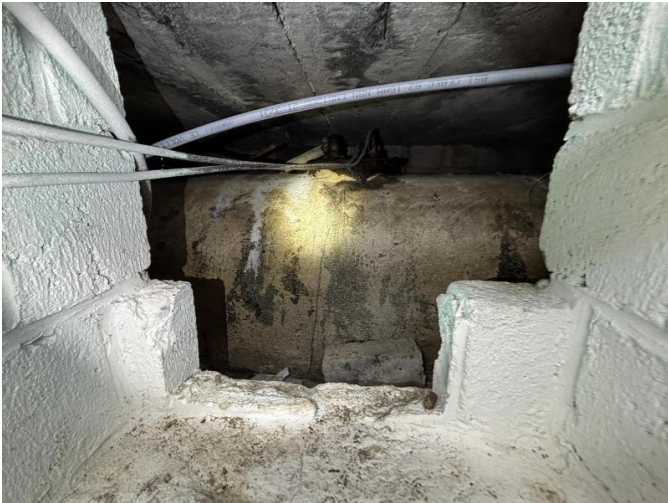
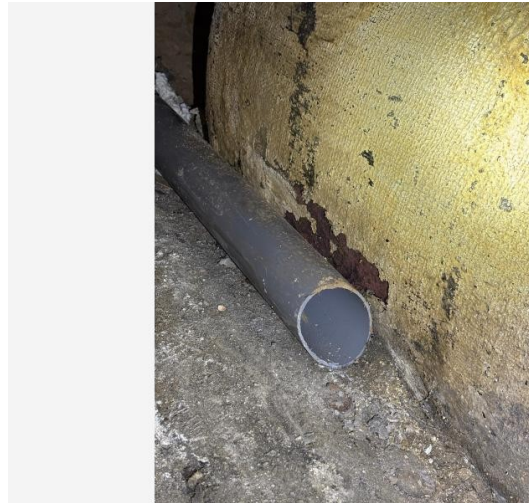
## Fiche 8: Coating stookolietank

Geen asbest

| # | Type | Referentie | Resultaat |
|---|---|---|---|
| 8.1 | Puntmonster | tank | Geen asbest |

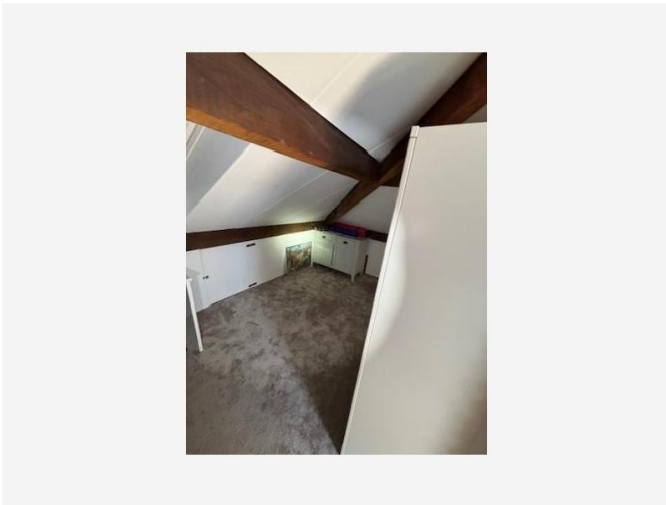
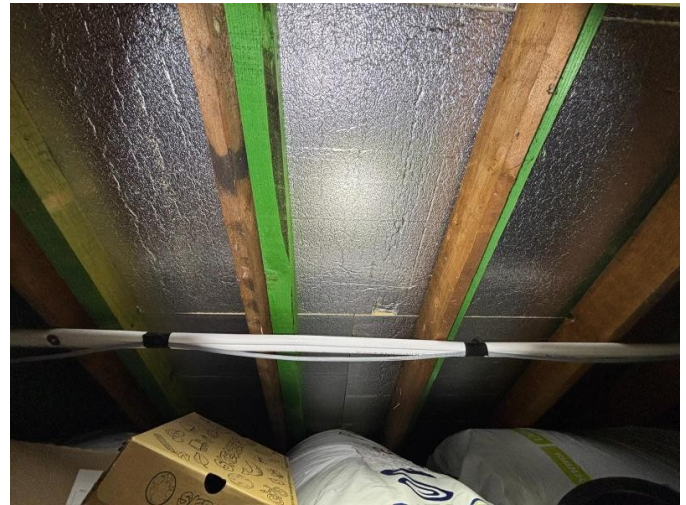
## Fiche 9: Onderdak niet asbestverdacht

| Beschrijving | Notitie | Terug te vinden op plannen |
|---|---|---|
| Fiche 9: Onderdak niet asbestverdacht | Het oude asbesthoudende dak werd afgebroken & in 2022 volledig vernieuwd. | Plan 1.3: Zolder |

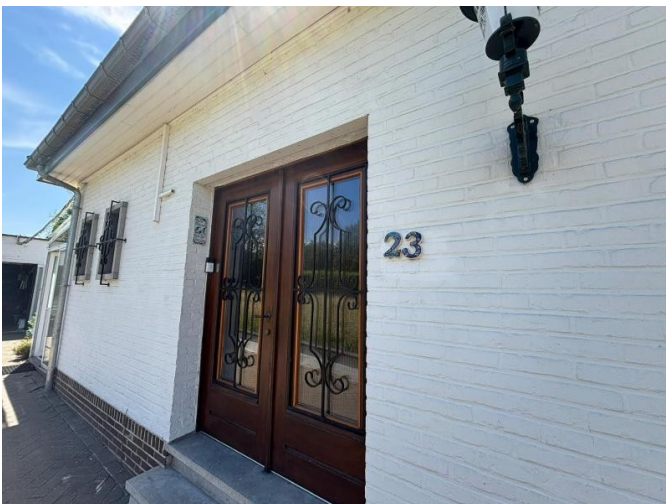
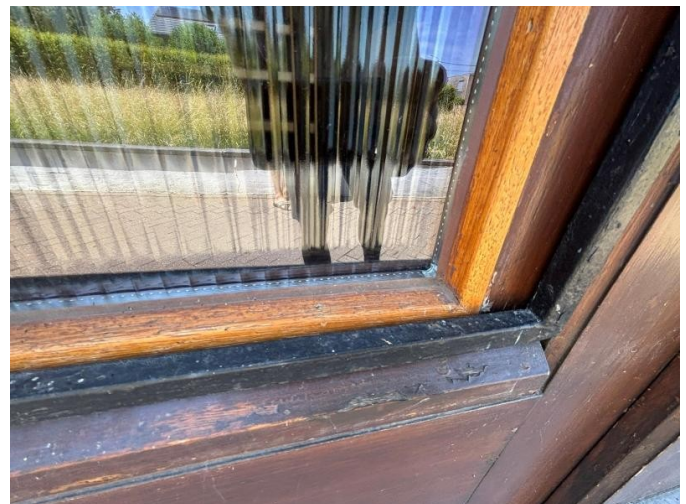
## Fiche 10: Mastiek - niet asbestverdacht

Bij de inspectie van flexibele kit- en voegtoepassingen (zoals raamkitten, stopverf, dilatatievoegen of aansluitingsvoegen) kon uitsluitend de bovenste, visueel waarneembare laag worden beoordeeld en/of bemonsterd. Een standaard asbestinventarisatie voor een asbestattest is immers een niet-destructief onderzoek.

In de bouwpraktijk komt het zeer regelmatig voor dat bij renovaties of onderhoud een nieuwe, asbestvrije kitlaag rechtstreeks over een oudere kit- of stopverflaag wordt aangebracht, zonder de oorspronkelijke laag eerst te verwijderen.

Omdat het diep wegsnijden van de huidige voeg om de onderliggende lagen te controleren wordt beschouwd als destructief breekwerk met een reel risico op beschadiging van de constructie, zoals glasbreuk of schade aan de profielen is dit tijdens dit onderzoek niet uitgevoerd.

Door deze methodiek is de exacte opbouw van de voeg niet volledig gekend. Hierdoor kan de aanwezigheid van asbesthoudende materialen in de dieperliggende, oudere mastiek- of kitlagen op dit moment noch worden bevestigd, noch worden uitgesloten. Zeker bij toepassingen die dateren van voor 2001 is de kans op asbesthoudende onderlagen reel.

Wanneer in de toekomst werken worden uitgevoerd waarbij de huidige kitvoegen worden verwijderd, of wanneer de volledige structuren (zoals ramen, deuren of panelen) worden vervangen, is extra alertheid vereist. Indien tijdens het uitsnijden of afbreken blijkt dat er zich onder de toplaag nog een oudere kit- of stopverflaag bevindt, dient deze beschouwd te worden als asbestverdacht. Het is aangewezen deze onderliggende laag te laten controleren (bemonsteren) alvorens de werken verder te zetten, om blootstelling aan asbestvezels te voorkomen.

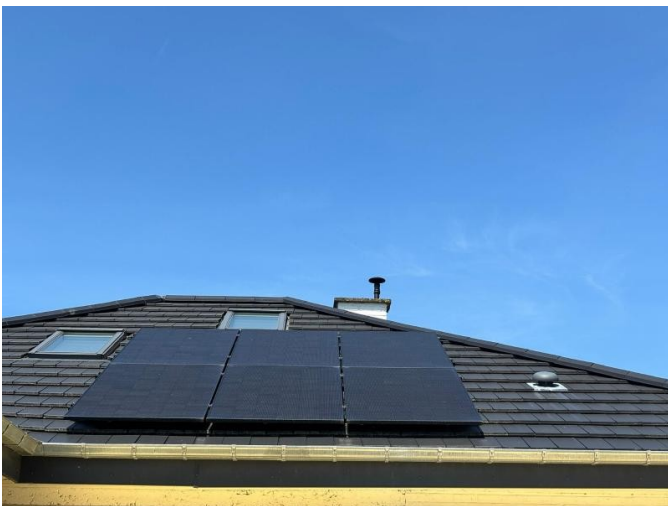
### Fiche 12: Rookgaskanaal (niet inspecteerbaar)

| Beschrijving | Notitie | Terug te vinden op plannen |
|---|---|---|
| Fiche 12: Rookgaskanaal (niet inspecteerbaar) | Rookgaskanaal kan niet onderzocht worden omwille van de onderzoeksbeperking. Toch is het aangeraden waakzaam te zijn, rookgaskanalen van het risicobouwjaar bevatten vaak ook asbesthoudende materialen. Destructief onderzoek kan dit verder uitwijzen | Plan 1.4: Daken |
