# Asbestinventarisatattest

Mgr. Trudo Jansstraat 26, 3770 Riemst

Attestnummer : 20260628-000035.000

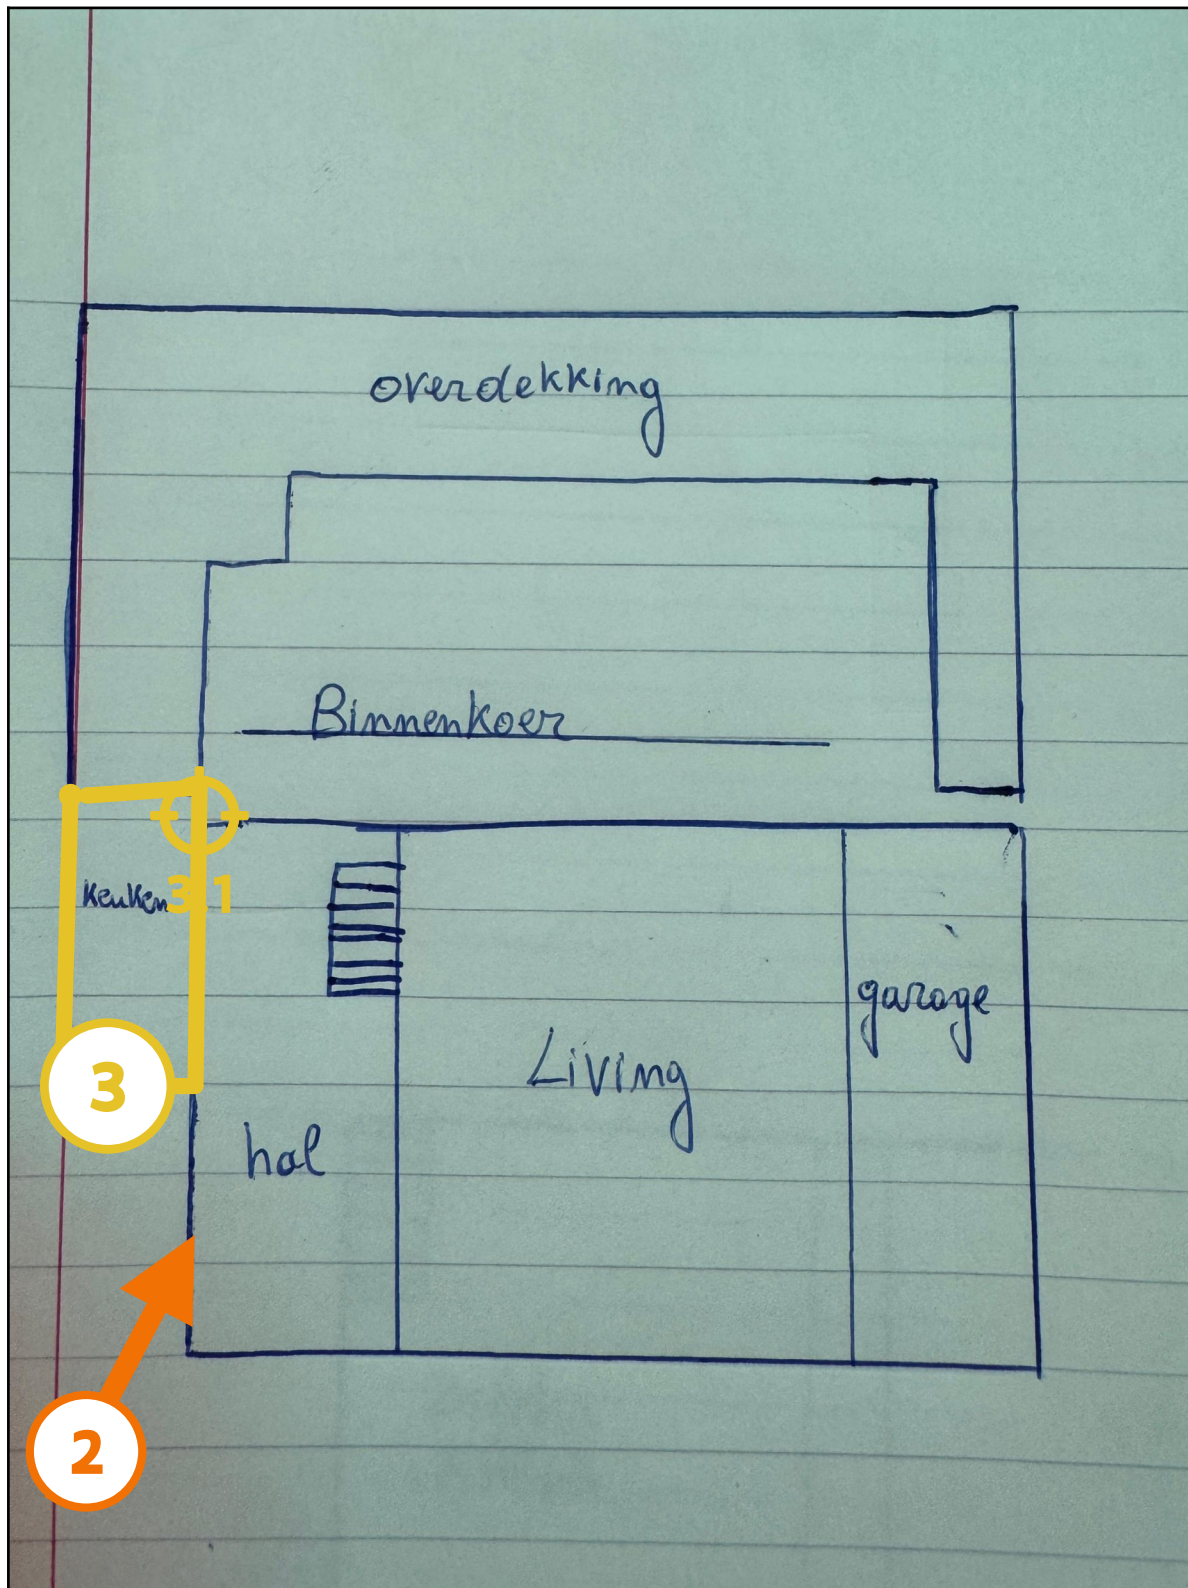
## Plan 1.1: Gelijkvloers

| 2. Bakeliet (elektriciteit toepassingen) | Asbestmateriaal | Verwijderen |
| 3. Lambrisering oude keuken | Asbestmateriaal | Zorgvuldig beheren |

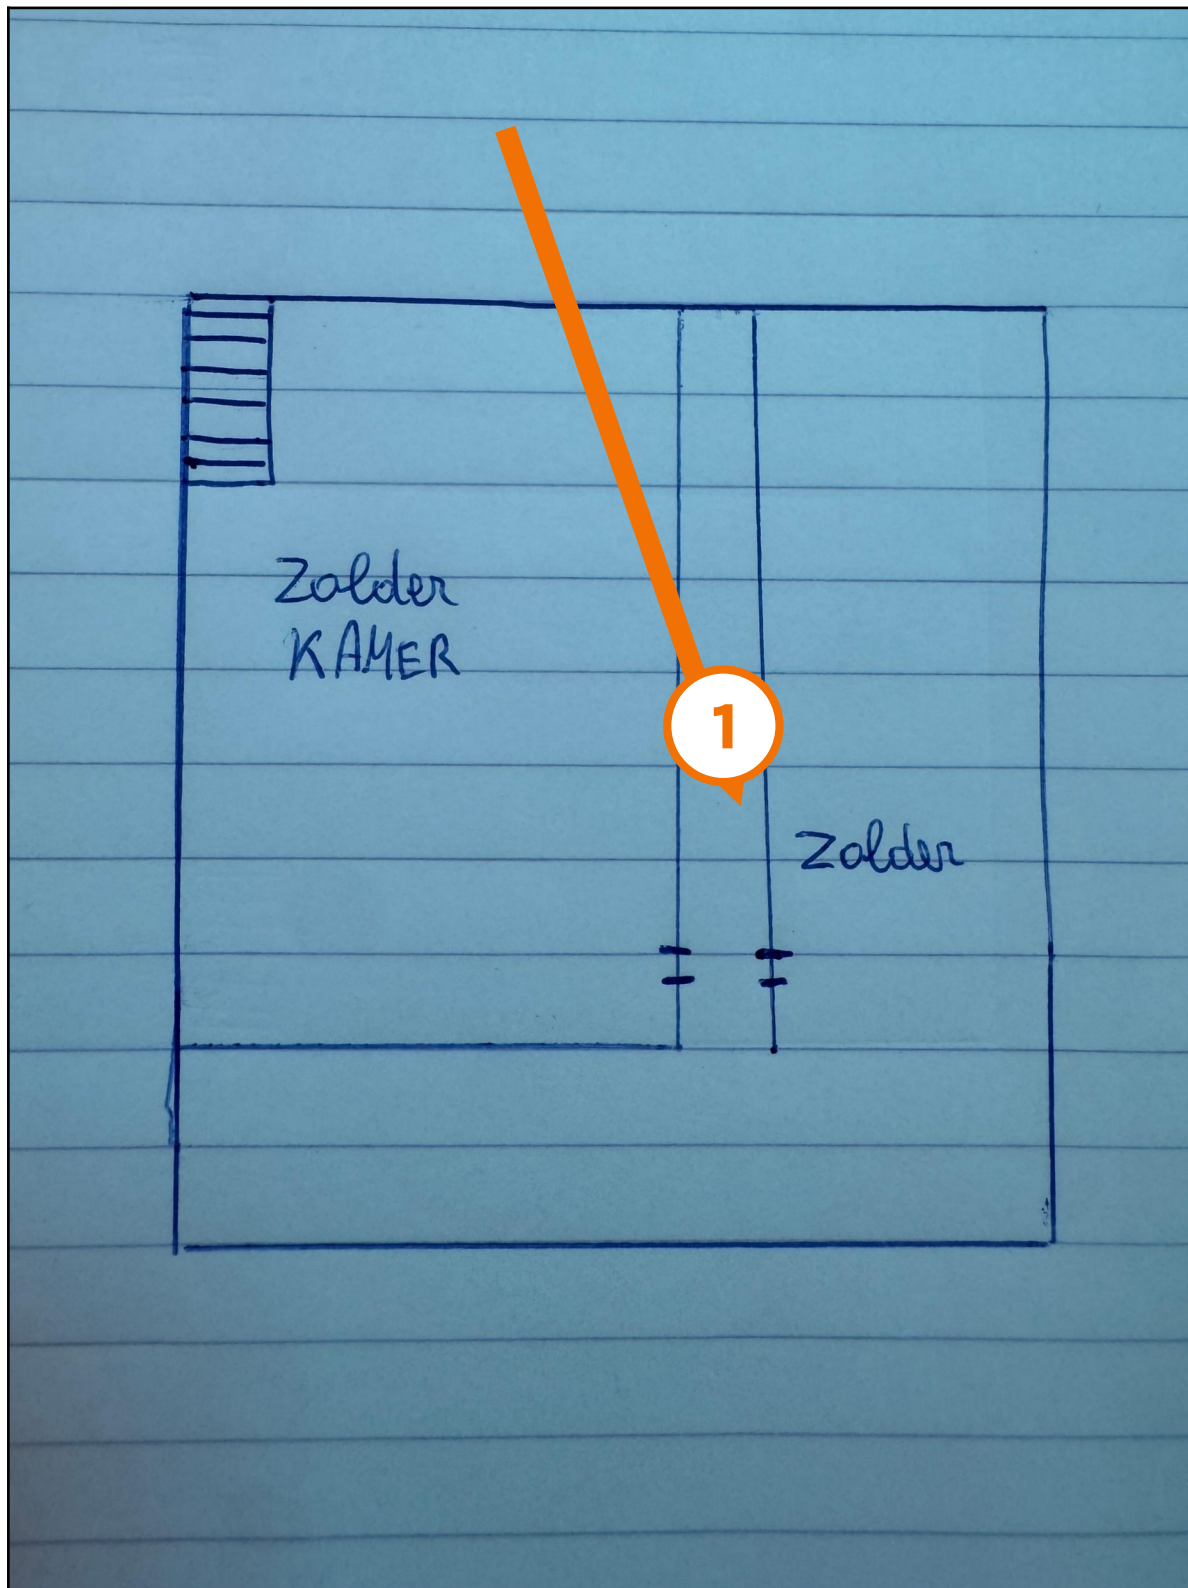
## Plan 1.4: zolder

| 1. .rookgaskanaal in asbest cement | Asbestmateriaal | <a href="#">Verwijderen</a> |

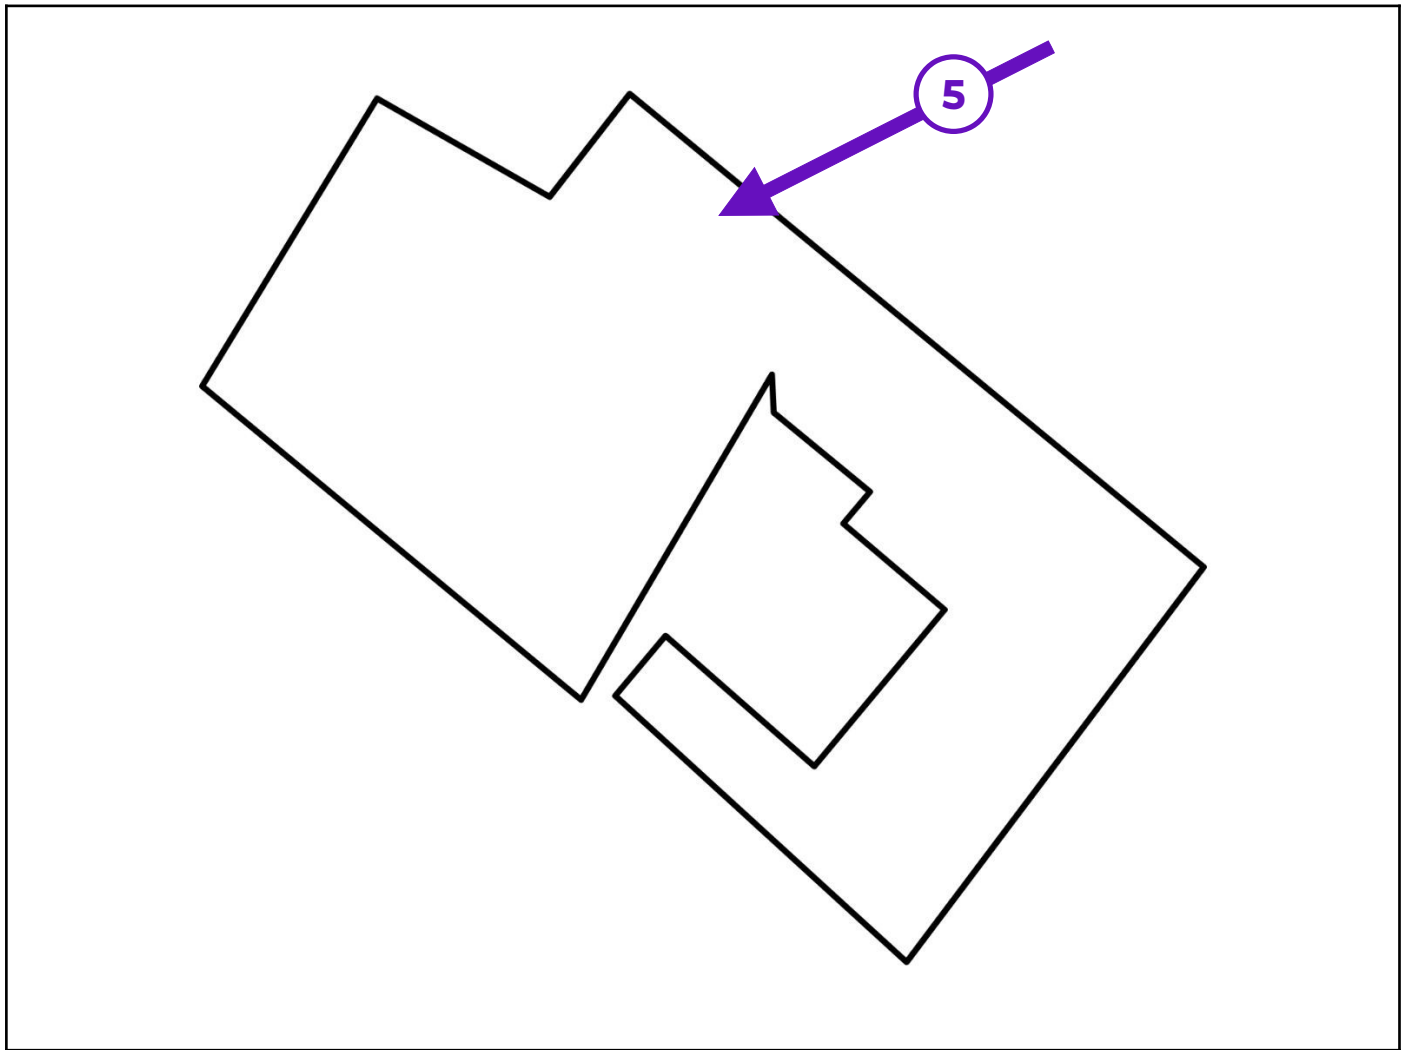
## Plan 1.5: dak

| Beschrijving | Type | Actie |
|---|---|---|
| 5. Schoorsteen (rookgaskanaal)/kachel | Beperking | - |

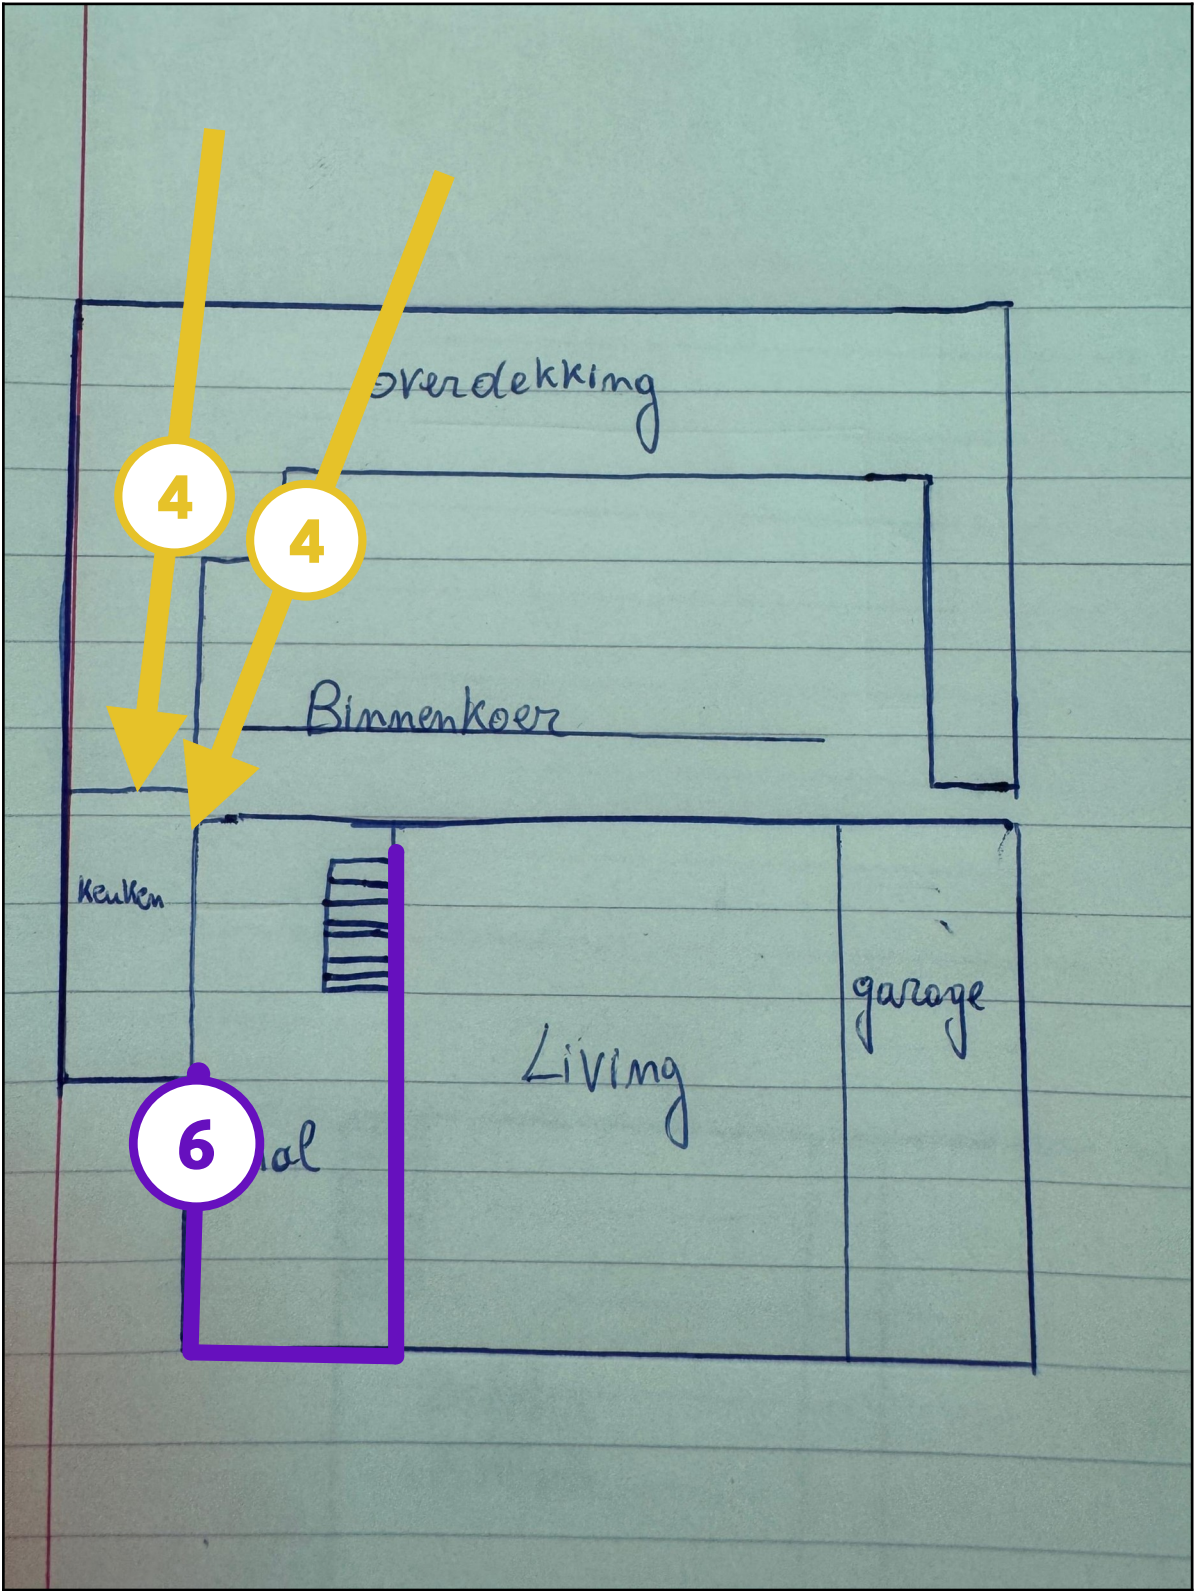
Plan 1.7: Gelijkvloers

| 4. vensterbank keuken | Asbestmateriaal | Zorgvuldig beheren |
| 6. lambrisering in de hal (hout) | Advies | - |

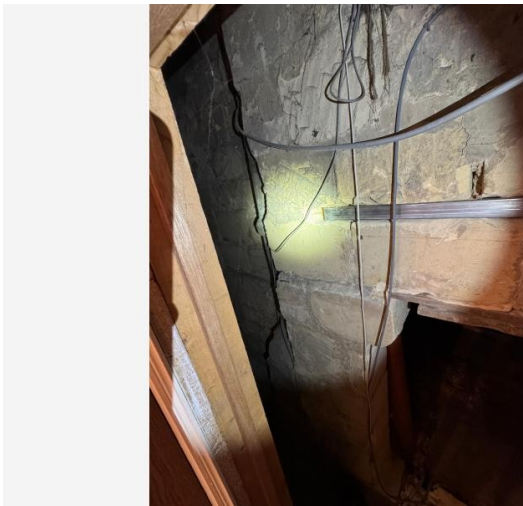
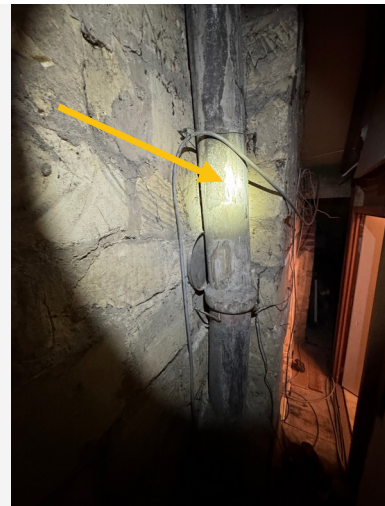
Vermoedelijk loopt de buis door in een kanaal in de gemetste schouw, dit vereist specifieke bijkomende maatregelen en voldoende expertise om deze buis correct te verwijderen zonder de buis stuk te maken. Bij het verwijderen kan stof voorkomen.

| Eindbeoordeling materiaalisico | Laag materiaalisico en/of verlaagde kans op vezelvrijgave |

| Asbestsoort (vezeltype) | Crocidoliet aanwezig |
| Toestand van het materiaal | Licht beschadigd, licht verweerd. Intacte calciumsilicaatplaat of materiaal met categorie 3-gebondenheid |

| Opmerking | moeilijk om in deze nauwe ruimte een representatief monster te nemen. |

Het asbestmateriaal valt onder de mijlpaal van 2034.

Verwijderen

- Zorg voor een veilig beheer. Vermijd het beschadigen van het asbestmateriaal. Controleer de toestand jaarlijks op wijzigingen.
- Voer bijkomende staalname(s) uit.

- Eenvoudige handelingen: enkel door erkend asbestverwijderaar  
<https://ovam.vlaanderen.be/wie-mag-wat-verwijderen>

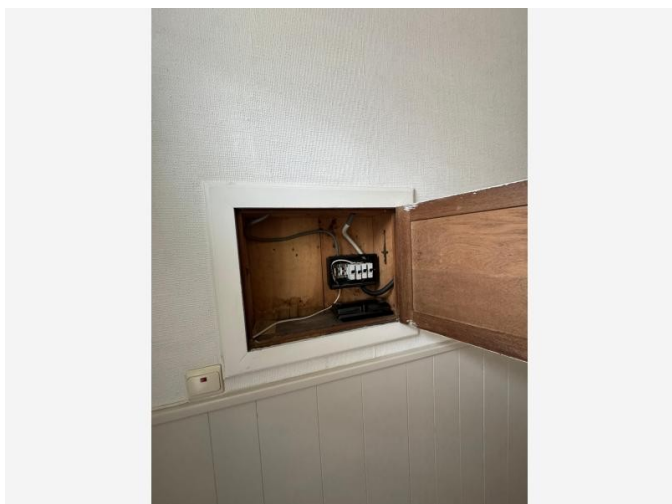
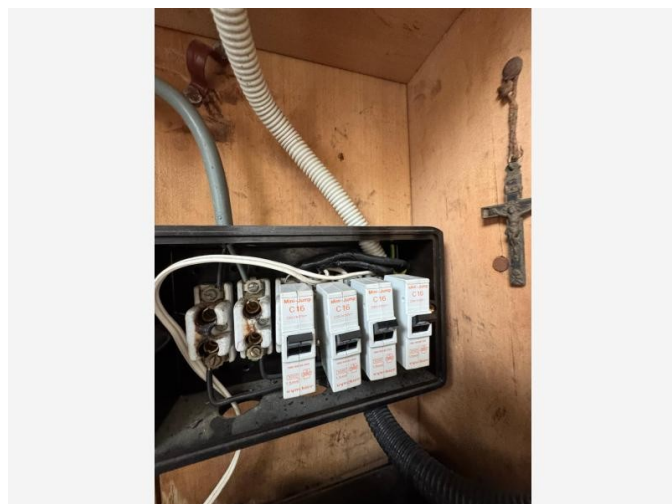
| Eindbeoordeling materiaalrisico | Verhoogd materiaalrisico en/of verhoogde kans op vezelvrijgave |

| Asbestsoort (vezeltype) | Crocidoliet aanwezig |
| Toestand van het materiaal | Licht beschadigd, licht verweerd. Intacte calciumsilicaatplaat of materiaal met categorie 3-gebondenheid |

| Opmerking | Betrekking op alle zwart of bruine schakelaars, zekeringskasten, lamphouders aanwezig in het pand. Zekeringskasten en de hoofd elektriciteitskast behoren tot de aansluitingsmaatschappij. |

Het asbestmateriaal valt onder de mijlpaal van 2040.

Verwijderen

- Zorg voor een veilig beheer. Vermijd het beschadigen van het asbestmateriaal. Controleer de toestand jaarlijks op wijzigingen.

- Eenvoudige handelingen: enkel door erkend asbestverwijderaar  
<https://ovam.vlaanderen.be/wie-mag-wat-verwijderen>

Contactname met netbeheerder.

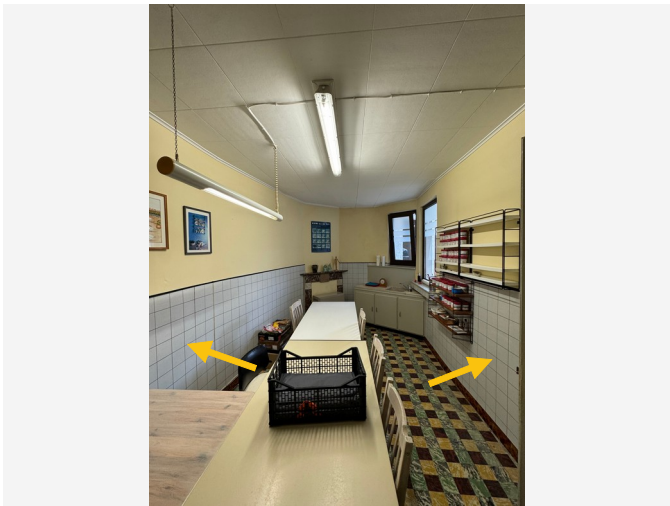
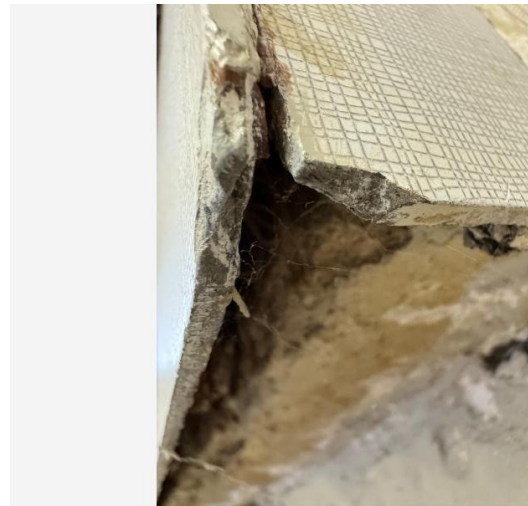
| Eindbeoordeling materiaalisico | Laag materiaalisico en/of verlaagde kans op vezelvrijgave |

| Asbestsoort (vezeltype) | Alleen chrysotiel aanwezig |
| Toestand van het materiaal | Licht beschadigd, licht verweerd. Intacte calciumsilicaatplaat of materiaal met categorie 3-gebondenheid |

| # | Type | Referentie | Resultaat |
|---|---|---|---|
| 3.1 | Puntmonster | L | Chrysotiel |

| Opmerking | muurdecoratie keuken |

Het asbestmateriaal valt onder de mijlpaal van 2040.

Zorgvuldig beheren

- Zorg voor een veilig beheer. Vermijd het beschadigen van het asbestmateriaal. Controleer de toestand jaarlijks op wijzigingen.
- Verwijder dit asbestmateriaal zo snel mogelijk. Volg de toestand goed op.

- Eenvoudige handelingen: mag via doe-het-zelf of door werknemer(s) met opleidingsattest eenvoudige handelingen  
<https://ovam.vlaanderen.be/wie-mag-wat-verwijderen>  
basisbescherming: mondkmasker, aangepaste kledij, handschoenen, bril.  
breek de platen niet onnodig en verwerk ze correct via asbestophaling van de stad of asbestcontainerpark.

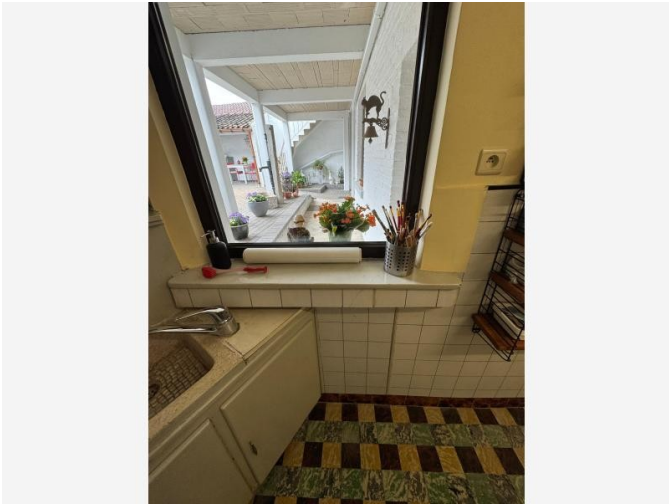
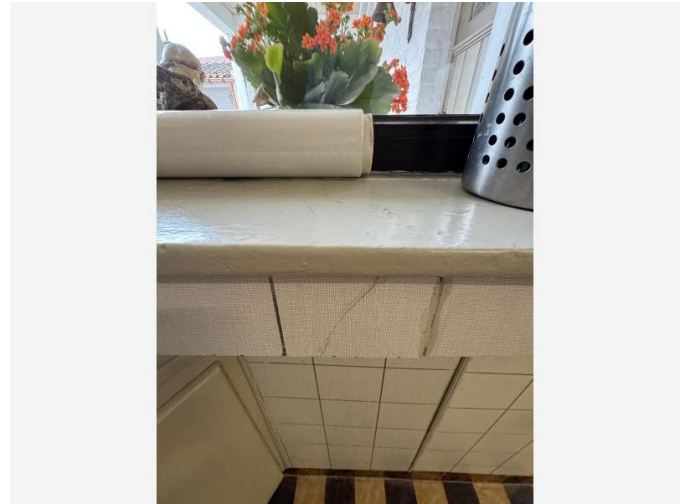
| Eindbeoordeling materiaalisico | Laag materiaalisico en/of verlaagde kans op vezelvrijgave |

| Asbestsoort (vezeltype) | Alleen chrysotiel aanwezig |
| Toestand van het materiaal | Licht beschadigd, licht verweerd. Intacte calciumsilicaatplaat of materiaal met categorie 3-gebondenheid |

| Opmerking | <p>vensterbank in de oude keuken kan als asbestverdacht beschouwd worden door het specifieke type materiaal. We kunnen hier geen monstername op uitvoeren omdat dit leidt tot een onherstelbare breuk.</p> <p>bij verwijdering best zorgvuldig verwijderen of bijkomende staalname laten uitvoeren via een descriptief onderzoek.</p> |

Het asbestmateriaal valt onder de mijlpaal van 2040.

Zorgvuldig beheren

- Zorg voor een veilig beheer. Vermijd het beschadigen van het asbestmateriaal. Controleer de toestand jaarlijks op wijzigingen.
- Verwijder dit asbestmateriaal zo snel mogelijk. Volg de toestand goed op.
- Voer bijkomende staalname(s) uit.

- Eenvoudige handelingen: mag via doe-het-zelf of door werknemer(s) met opleidingsattest eenvoudige handelingen  
<https://ovam.vlaanderen.be/wie-mag-wat-verwijderen>  
basisbescherming: handschoenen, mondmasker, bril, aangepaste kledij  
als één geheel afvoeren, niet onnodig breken, asbestophaling van de stad of asbestcontainerpark.

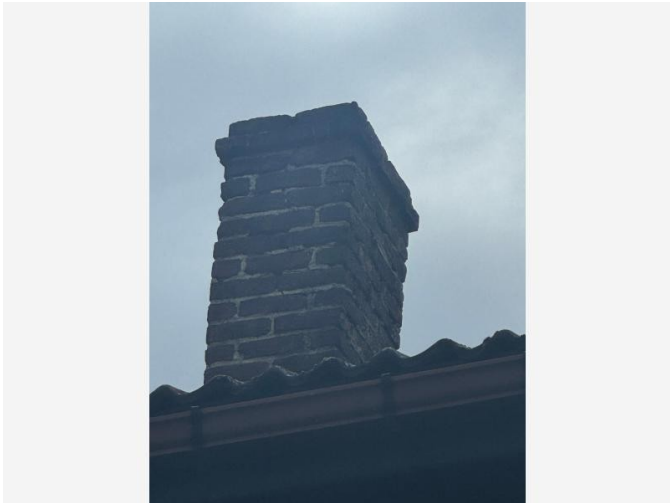
**Reden:** Er is geen volledige risicobeoordeling mogelijk

**Uitleg van de asbestdeskundige:** schouwen op het platdak en in de woning zijn slechts gedeeltelijk inspecteerbaar. geen mogelijkheid om bij een normale visuele controle de totale schouwdoorgang te inspecteren. eventueel mogelijk met een hoogtewerker.

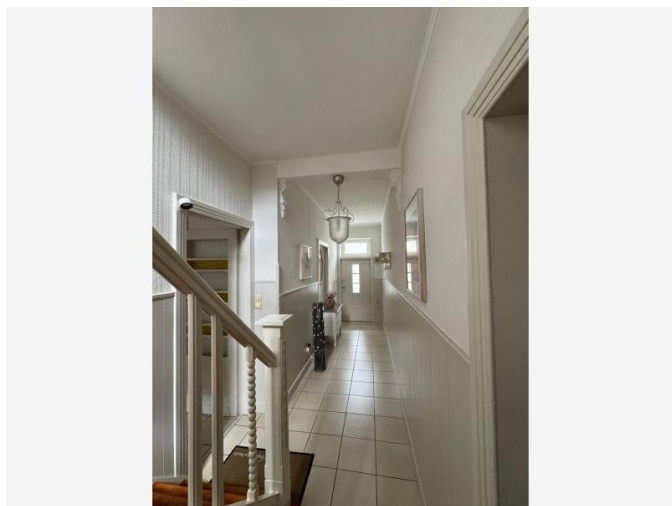
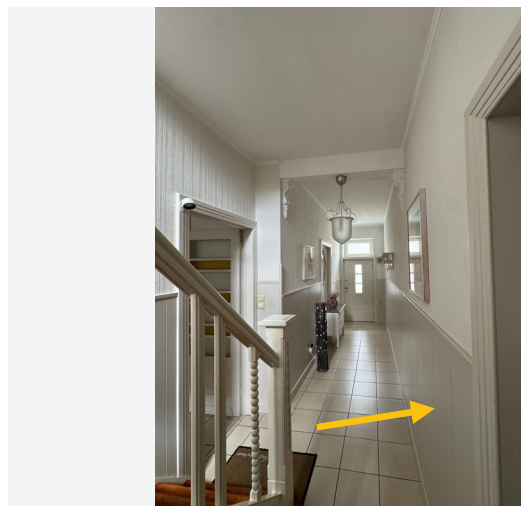
lambersing in de hal is intact, eigenaar beschrijft dat dit hout is. lijkt overeen te komen met geluid-test.

bij grondige renovaties steeds aandacht zijn bij verwijdering of een bijkomende staal laten uitvoeren via een bijkomende destructief onderzoek bij twijfel.

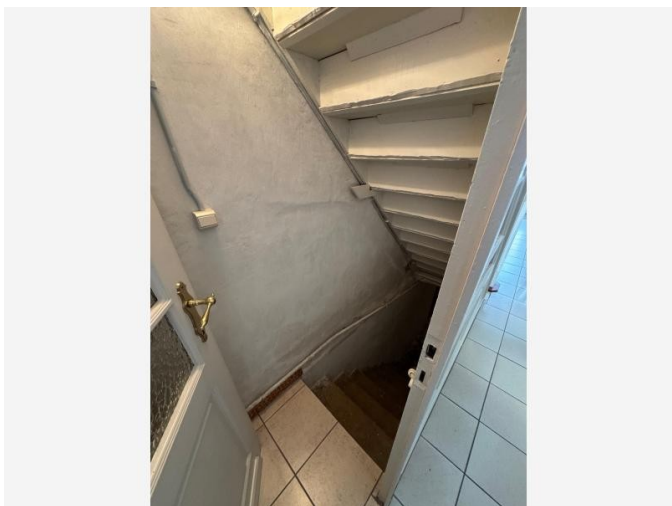
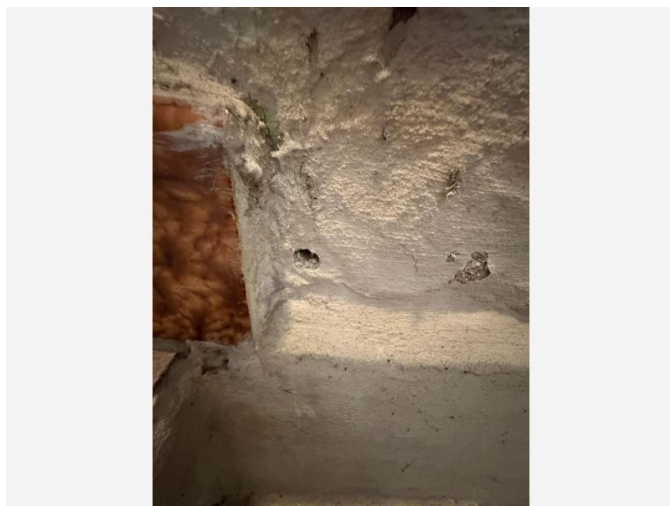
## Fiche 7: Pleisterwerk muren

Geen asbest

| # | Type | Referentie | Resultaat |
|---|---|---|---|
| 7.1 | Mengmonster | P1 | Geen asbest |

| Opmerking | Mengstaal op verschillende locaties. (geen pleisterwerk in de technische ruimte)<br><br>oppervlakte indicatief (schatting) |
