# Asbestinventarisatetest

Henri Bernard de Tracylaan 46, 9041 Gent

Attestnummer : 20260805-000155.000

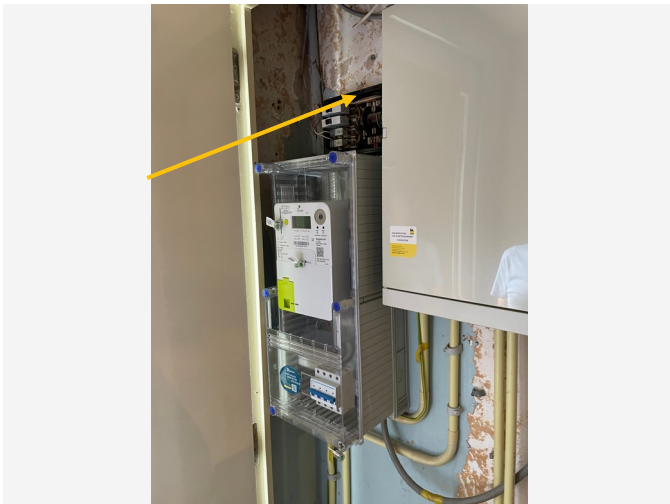
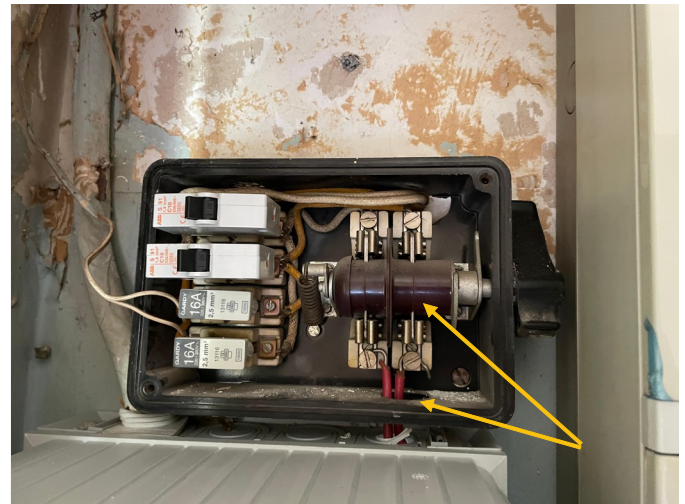
Het asbestmateriaal valt onder de mijlpaal van 2040.

| Eindbeoordeling materiaalrisico | Laag materiaalrisico en/of verlaagde kans op vezelvrijgave |

| Asbestsoort (vezeltype) | Crocidoliet aanwezig |
| Toestand van het materiaal | Onbeschadigd, niet verweerd |

| Beschrijving | 09 Bakeliet schakeldoos inkom |

- Zorg voor een veilig beheer. Vermijd het beschadigen van het asbestmateriaal. Controleer de toestand jaarlijks op wijzigingen.
- Voer bijkomende staalname(s) uit.

Bakeliet toepassingen kunnen relatief eenvoudig ontmanteld worden na fixatie van de schroefpunten.

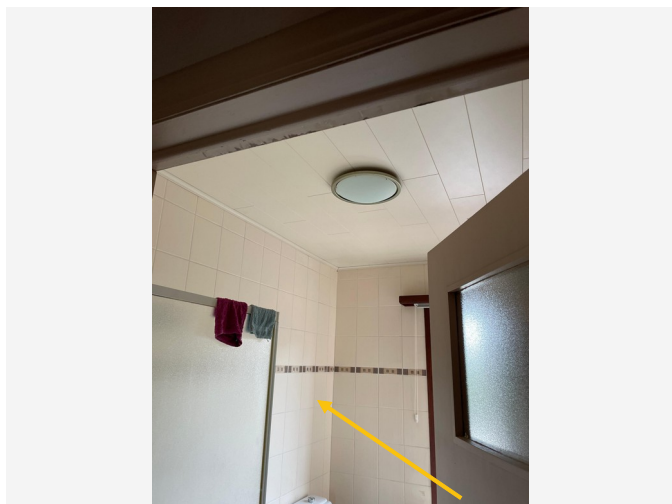
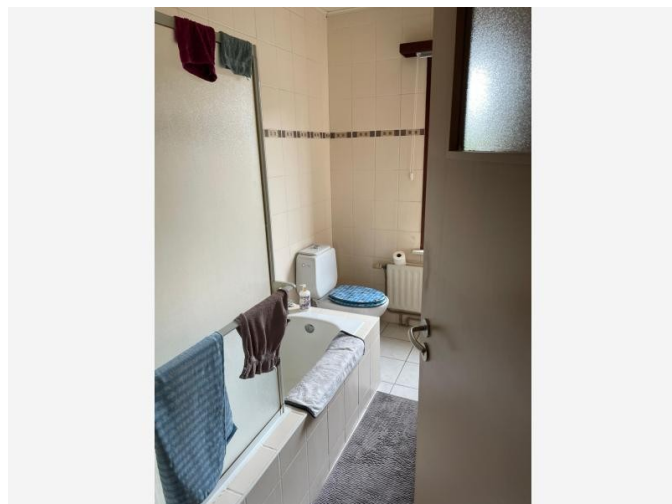
De lijm (cementerij) waarmee deze tegels zijn vastgezet kunnen asbesthoudend zijn. Dit was niet visueel waarneembaar tijdens het plaatsbezoek.

Gelieve hiermee rekening te houden bij eventuele (renovatie)werken.

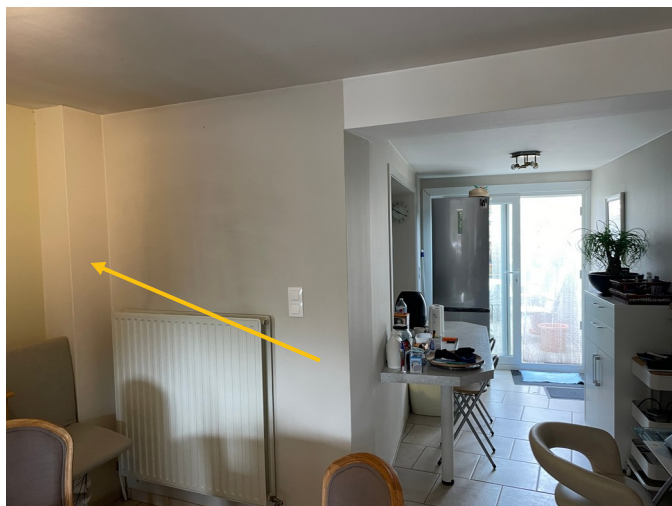
Situeringfoto

Er zijn technische kokers aanwezig die aan de binnenzijde niet visueel waarneembaar waren tijdens het plaatsbezoek.

Er kunnen hier steeds nog oude cementbuizen aanwezig zijn.

Gelieve hiermee rekening te houden bij eventuele renovatiewerken.

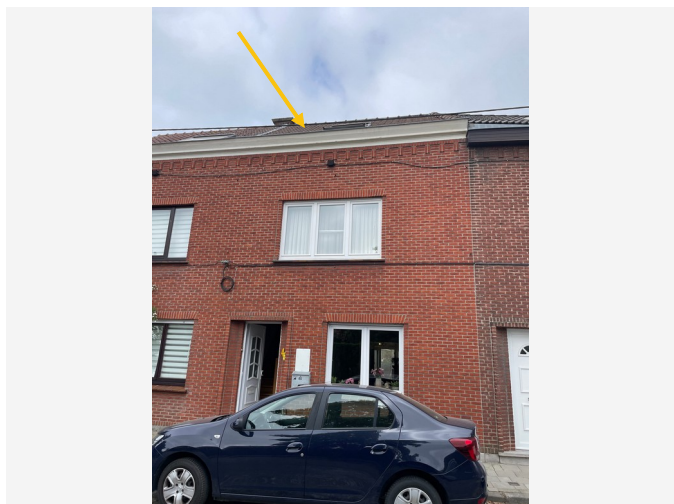
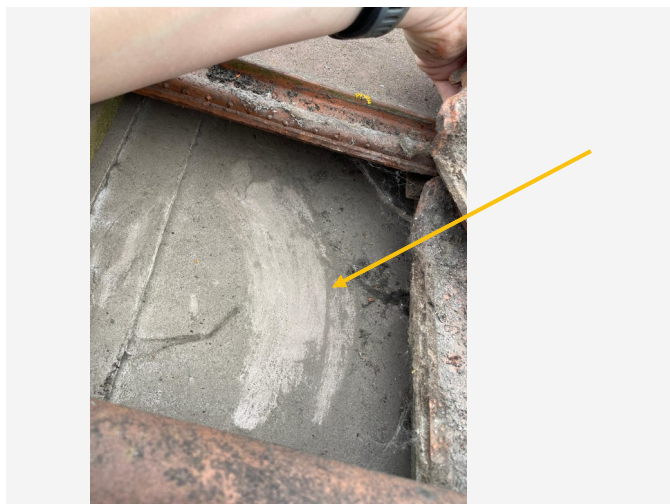
## Fiche 5: 03 Onderdak hellend dak

Geen asbest

| # | Type | Referentie | Resultaat |
|---|---|---|---|
| 5.1 | Puntmonster | 003 | Geen asbest |

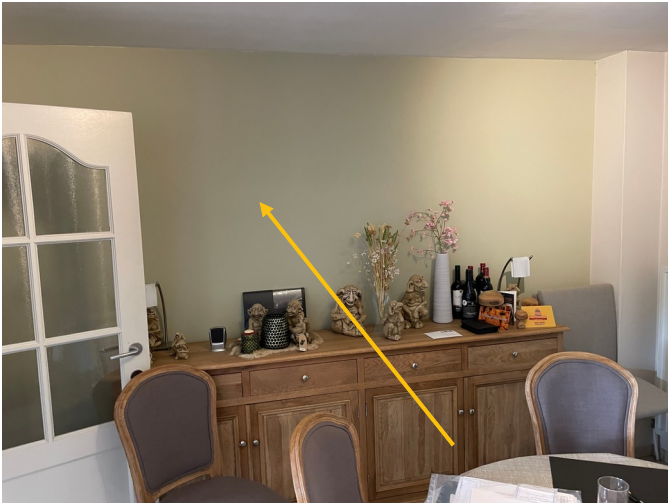
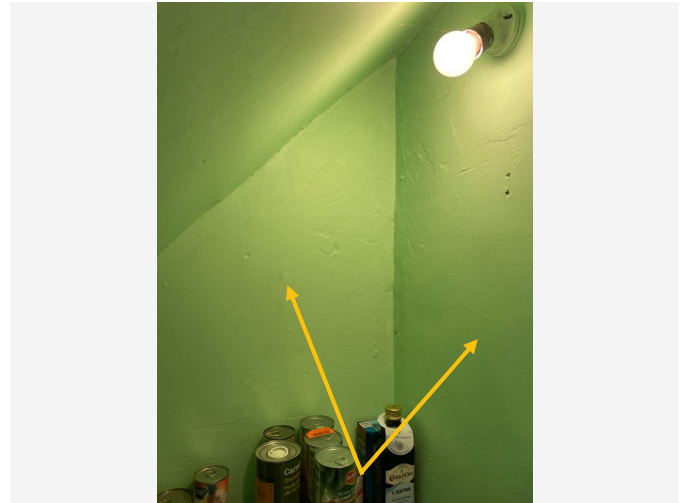
## Fiche 6: 01 Pleisterwerk wanden

Geen asbest

| # | Type | Referentie | Resultaat |
|---|---|---|---|
| 6.1 | Mengmonster | 001 | Geen asbest |

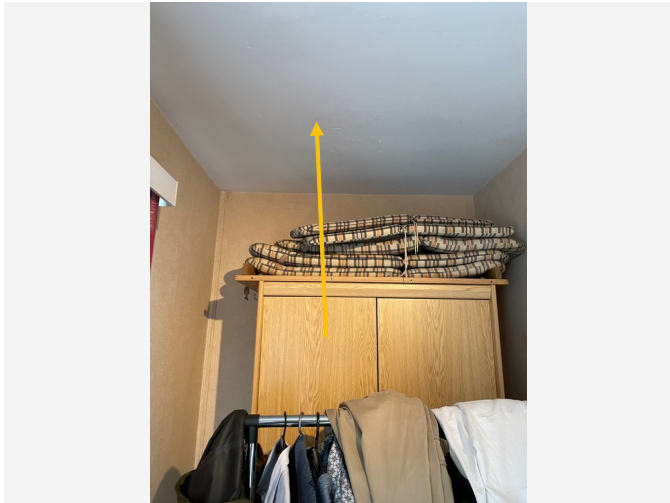
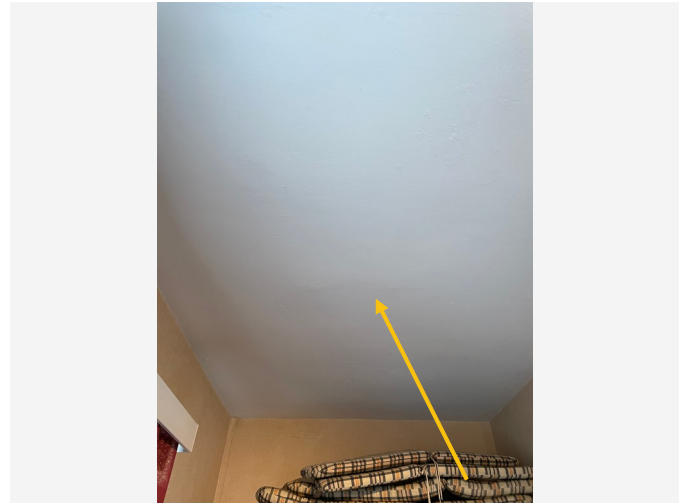
## Fiche 7: 02 Pleisterwerk plafonds

Geen asbest

| # | Type | Referentie | Resultaat |
|---|---|---|---|
| 7.1 | Mengmonster | 002 | Geen asbest |

| Opmerking | Het gelijkvloers is uitgewerkt met verlaagde plafonds in gyproc. Hier was monstername dus niet mogelijk. |

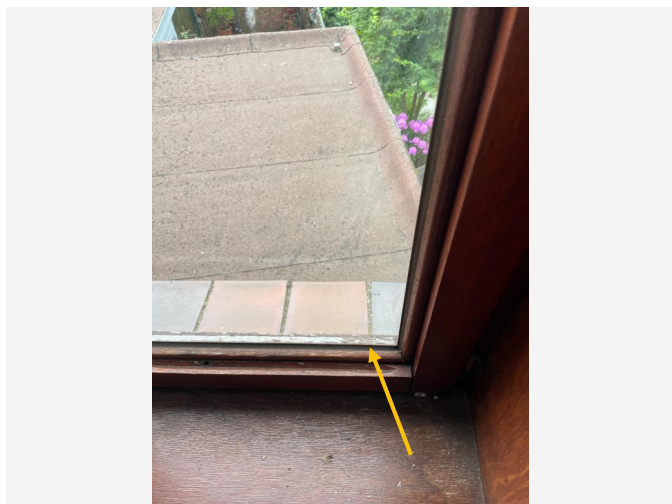
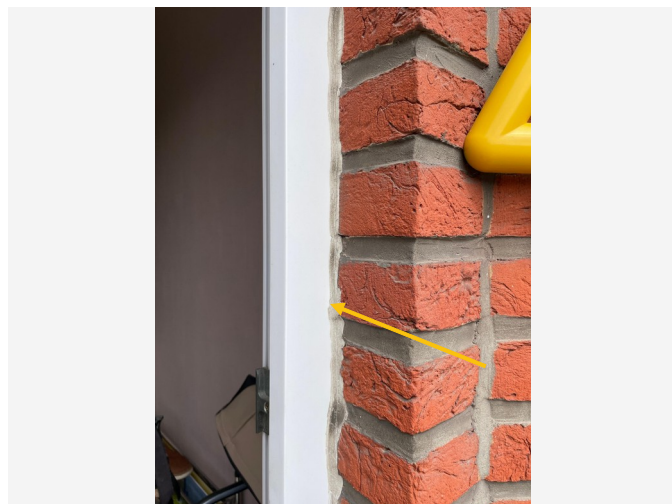
### Fiche 8: 10 Mastiek

| Beschrijving | Notitie | Terug te vinden op plannen |
|---|---|---|
| Fiche 8: 10 Mastiek | Geen asbestverdachte mastiek aangetroffen | - |

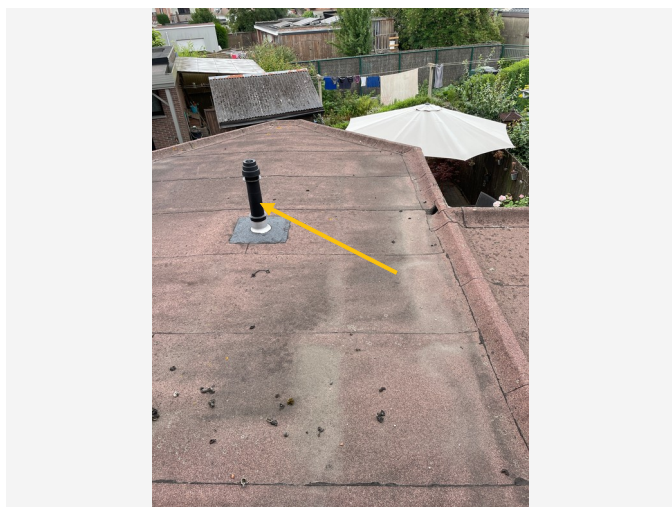
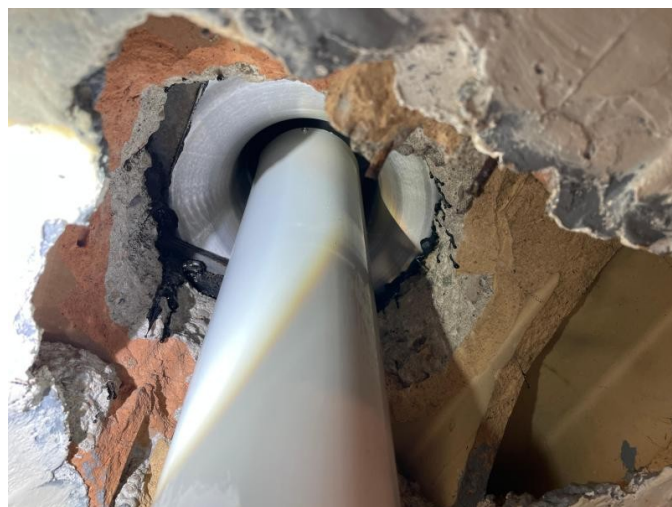
### Fiche 9: 07 Rookgaskanalen (zichtbaar)

| Beschrijving | Notitie | Terug te vinden op plannen |
|---|---|---|
| Fiche 9: 07 Rookgaskanalen (zichtbaar) | Werd eveneens vernieuwd in 2025. | - |

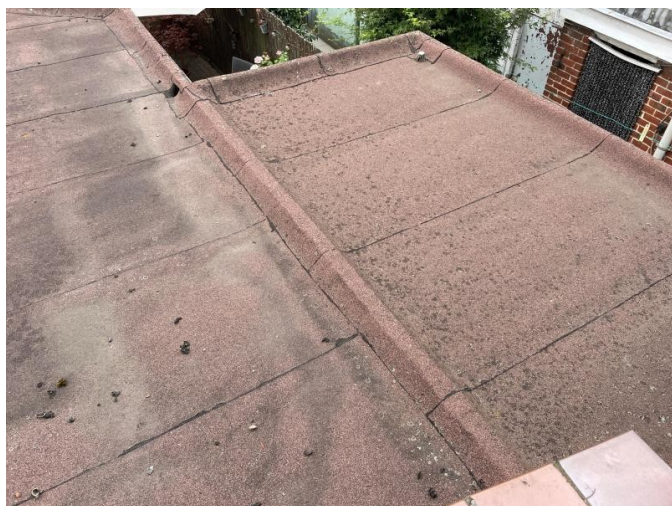
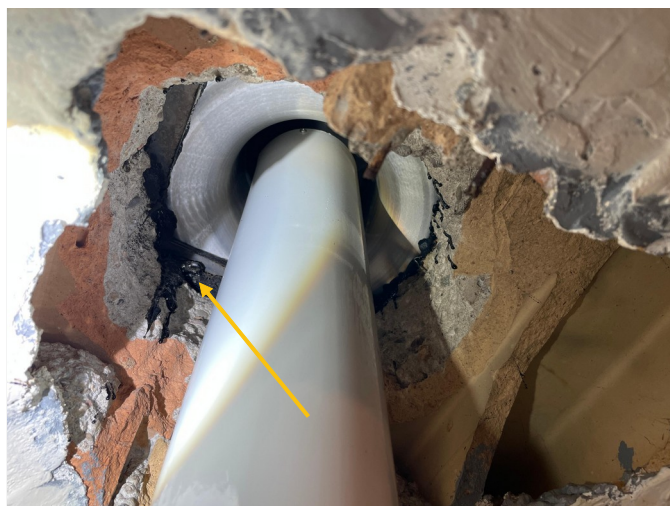
### Fiche 10: 04 Dakbedekking plat dak

| Beschrijving | Notitie | Terug te vinden op plannen |
|---|---|---|
| Fiche 10: 04 Dakbedekking plat dak | <p>De huidige dakbedekking werd vernieuwd in 2005 en is bijgevolg niet asbestverdacht.</p> <p>Hieronder kan de oude dakbedekking (roofing) nog aanwezig zijn. Dit was visueel niet waarneembaar.</p> <p>Gelieve hiermee rekening te houden bij eventuele renovatiewerken.</p> | Plan 1.6: Zij-aanzicht (3D) woning |

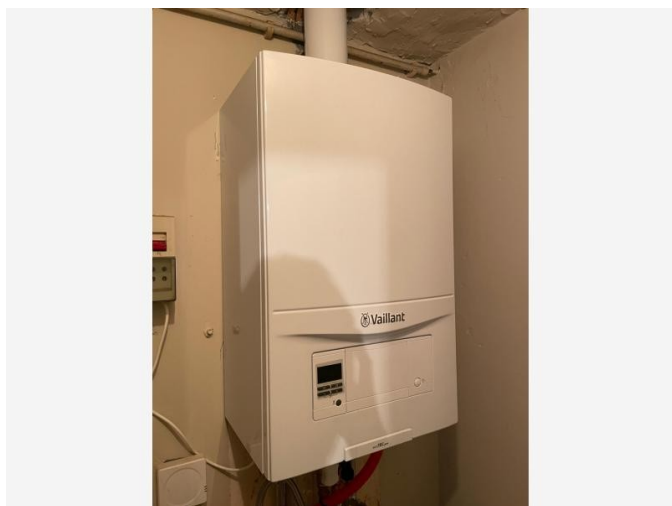
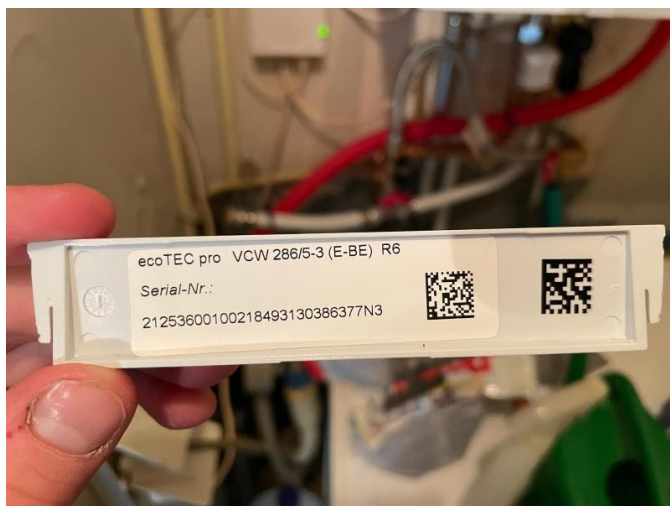
### Fiche 12: 05 CV-installatie

| Beschrijving | Notitie | Terug te vinden op plannen |
|---|---|---|
| Fiche 12: 05 CV-installatie | CV-ketel is van bouwjaar 2025 en bijgevolg niet asbestverdacht. | Plan 1.7: Grondplan GLVL |
