# Asbestinventarisatetest

Hoefsmidstraat 55, 1840 Londerzeel

Attestnummer : **20260730-000387.001**

Uitgegeven op : **30.07.2026**

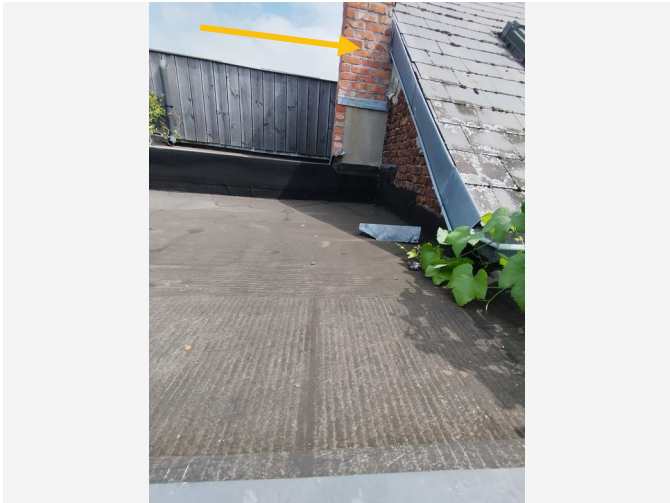
Situeringsfoto

**Reden:** Het te onderzoeken materiaal situeert zich hoger dan 3,50 m te rekenen vanaf een veilige ondergrond

**Uitleg van de asbestdeskundige:** Bij werken (dak of reiniging schouw) kan een stelling geplaatst worden, het is niet duidelijk of er asbestverdachte materialen aanwezig zijn in/rond de schouw.

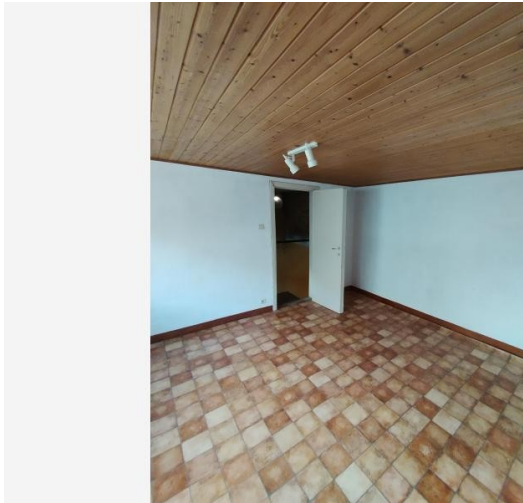
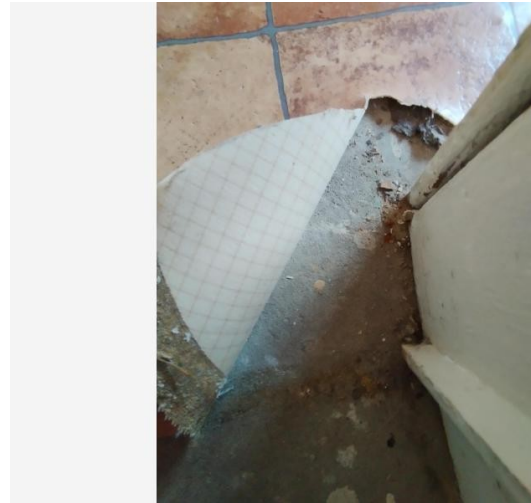
## Fiche 2: Vinylvloer niet verdacht

Volgens expertise kunnen we deze vinyl als niet asbest verdacht beschouwen (soepel en flexibel van structuur.)

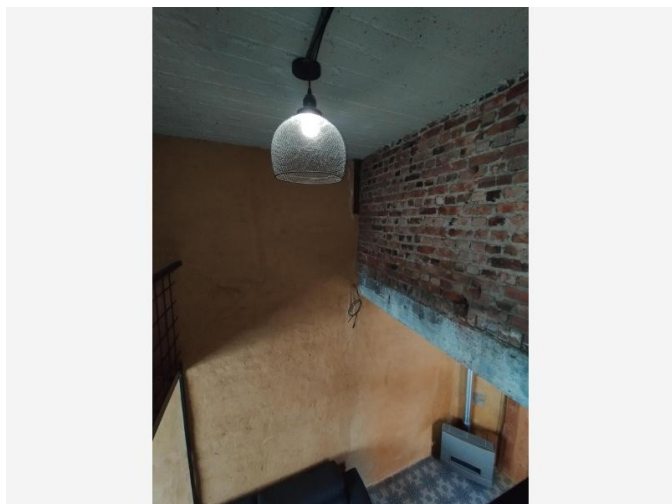
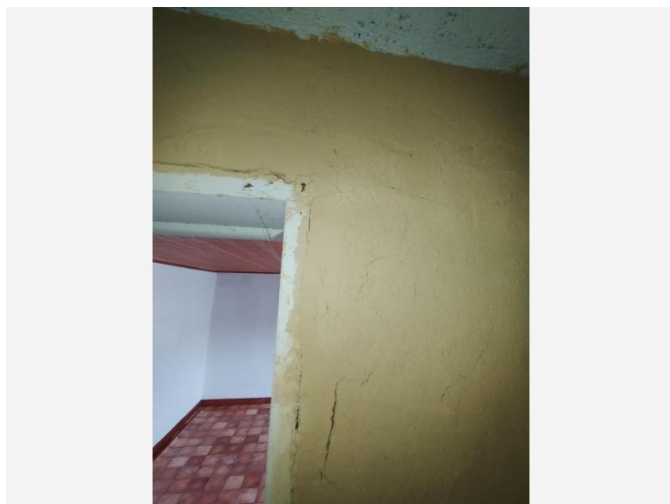
Wanden zijn bedekt met leem. Het is niet gekend of er asbestverdachte materialen aanwezig zijn achter de leem.

Extra controle bij werken is aangewezen.

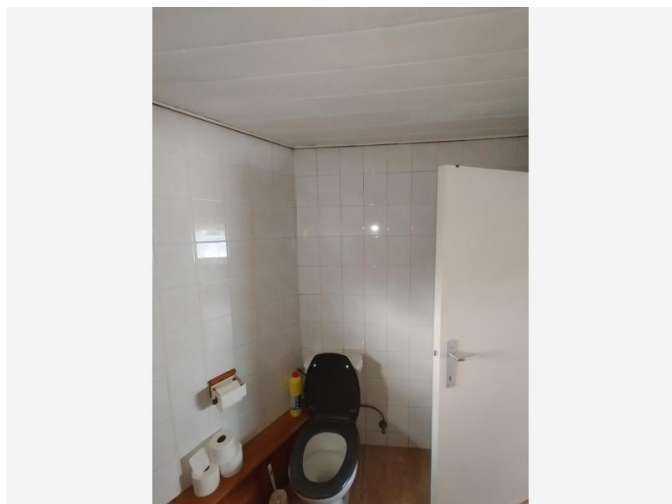
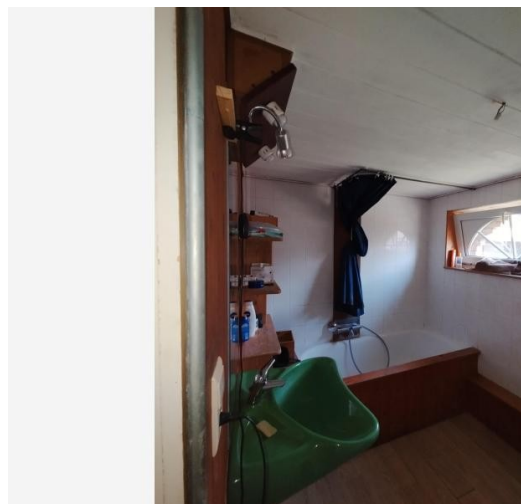
In het inspectieprotocol is een monsternamen van tegellijm verplicht om dit te identificeren als niet-asbesthoudend. Er waren geen facturen ter beschikking die bevestigen dat de tegels na 2001 waren geplaatst. Er waren geen bestaande beschadigingen aan de wandtegels om de lijm voldoende te kunnen inspecteren. Om dit af te toetsen is het aangewezen om bij eventuele renovatiewerken aan de tegels verder onderzoek/staalname te laten uitvoeren ter controle.

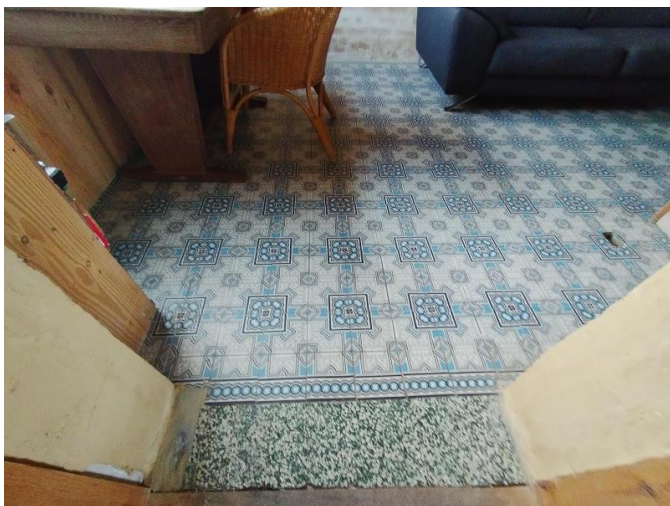
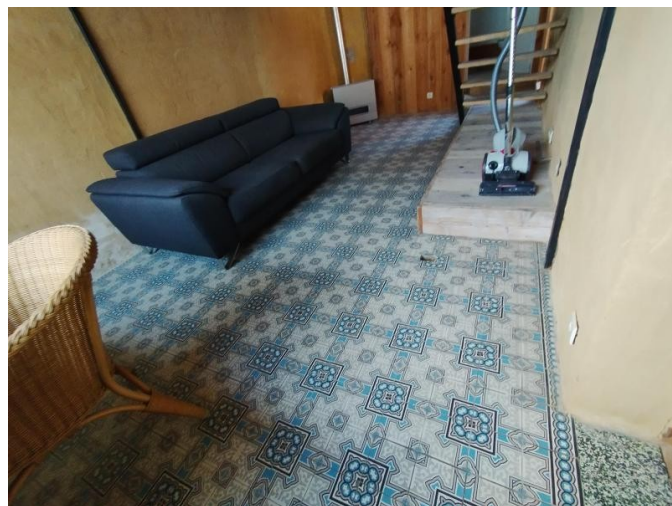
In het inspectieprotocol is een monsternamen van tegellijm verplicht om dit te identificeren als niet-asbesthoudend. Er waren geen facturen ter beschikking die bevestigen dat de tegels na 2001 waren geplaatst. Er waren geen bestaande beschadigingen aan de vloertegels om de lijm voldoende te kunnen inspecteren. Om dit af te toetsen is het aangewezen om bij eventuele renovatiewerken aan de tegels verder onderzoek/staalname te laten uitvoeren ter controle.

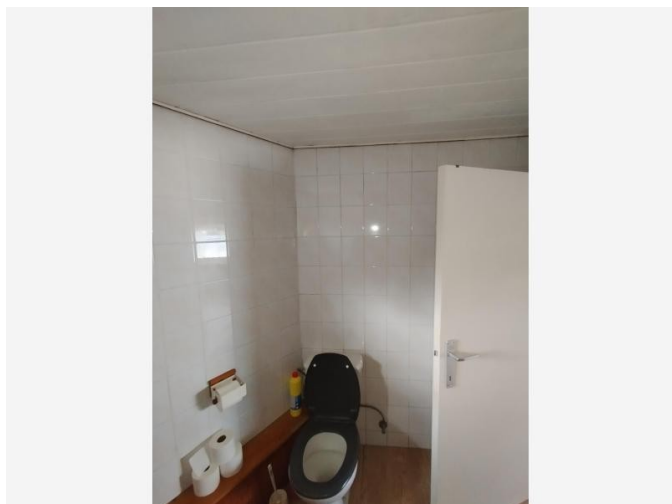
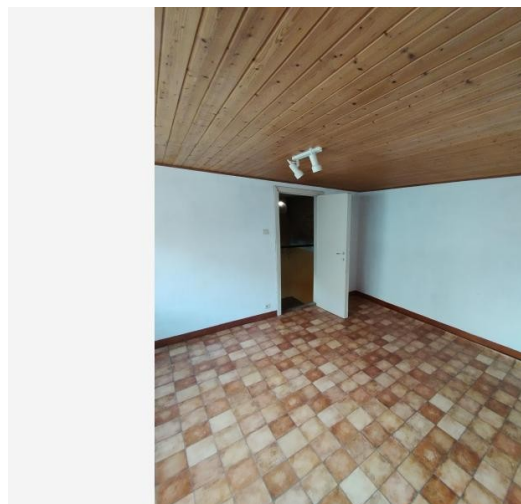
Er zijn plafonds afgewerkt met valse plafonds. Het is niet duidelijk of er pleisterwerk of ander verdacht asbestmateriaal aanwezig is achter / op deze valse plafonds, het is aangewezen om bijkomend onderzoek uit te voeren bij werken. Zonder destructieve handeling is het niet mogelijk om na te gaan of er asbesthoudende materialen aanwezig zijn achter de plafond afwerking. Als bij sloop of renovatie blijkt dat er achter deze plafonds nog pleisterwerk of asbest verdachte toepassingen aanwezig zijn, moet dit bemonsterd worden.

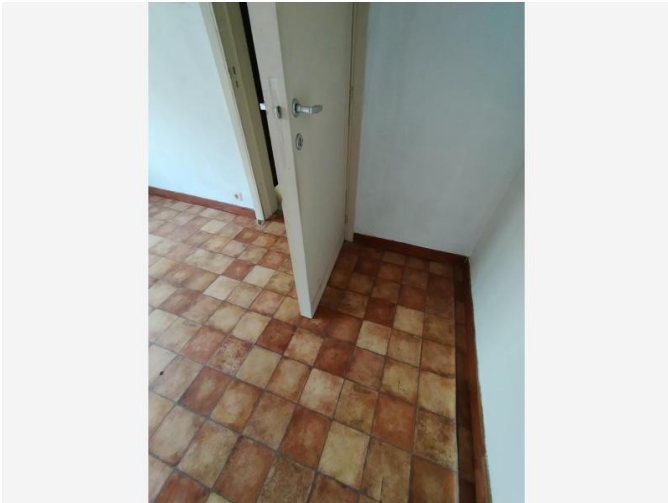
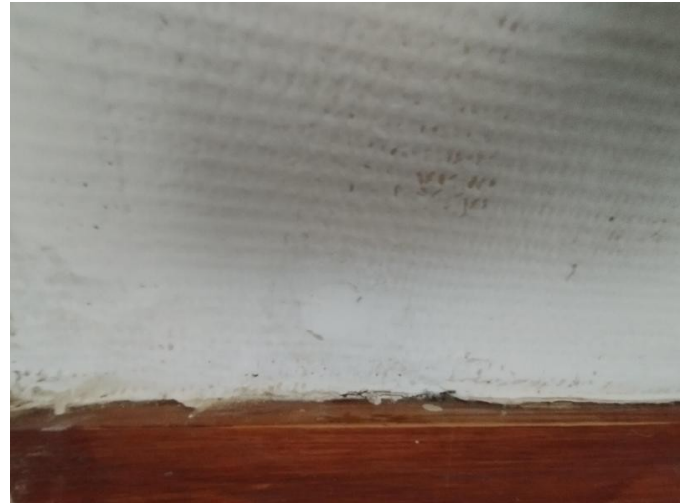
Geen asbest

| # | Type | Referentie | Resultaat |
|---|---|---|---|
| 7.1 | Mengmonster | 003 | Geen asbest |

| Opmerking | <p>Volgens het inspectieprotocol is een monstername van het pleisterwerk verplicht om dit te identificeren als niet-asbesthoudend.</p> <p>Mengmonster van 2 punten.</p> <p>Er is maar 1 ruimte aanwezig met pleisterwerk.</p> <p>Er is een mengmonster van 2 punten genomen, mogelijke aanwezige asbestvezels zijn niet homogeen verdeeld in het pleisterwerk.</p> <p>Locatie staalnames: individuele ruimte: slpk / natte ruimte: geen pleisterwerk / stookplaats: niet aanwezig / traphal: geen pleisterwerk.</p> <p>De vermelde oppervlaktes en volumes betreffen een beredeneerde schatting. Er worden geen rechten verleend aan deze oppervlaktes/volumes. De dikte is een schatting die voorkomt uit de monsterplaatsen en is daarom niet altijd representatief.</p> |

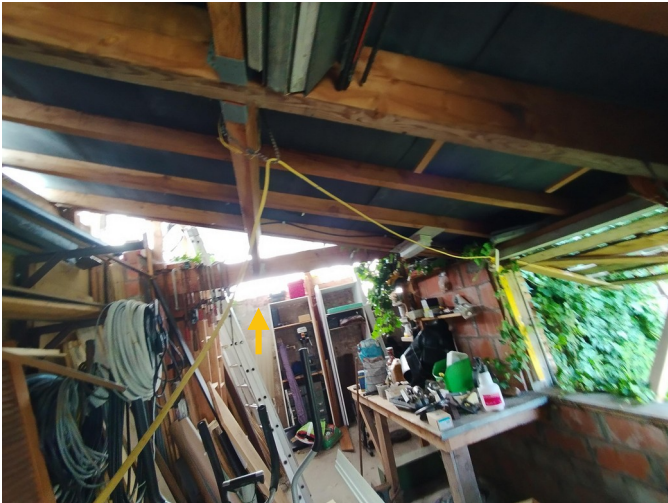
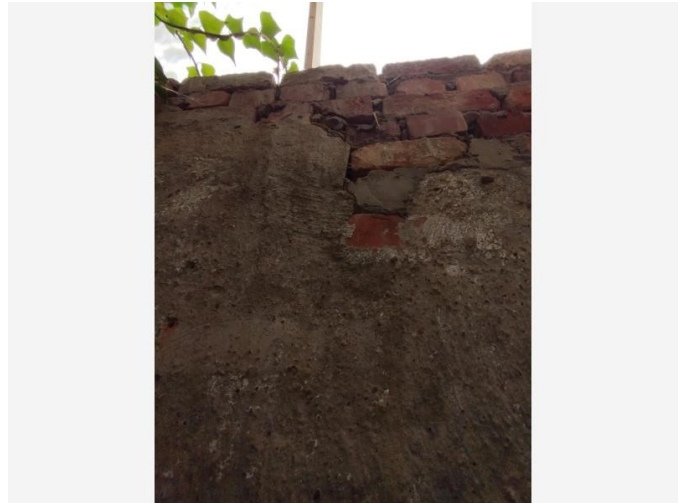
## Fiche 8: Cementering binnentoepassing

Geen asbest

| # | Type | Referentie | Resultaat |
|---|---|---|---|
| 8.1 | Mengmonster | 002 | Geen asbest |

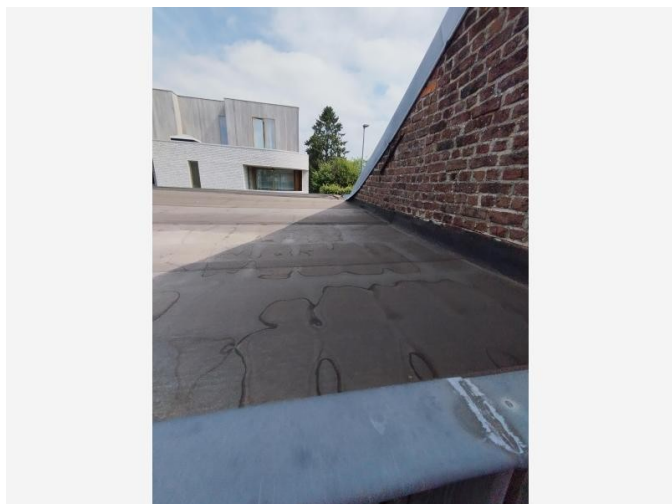
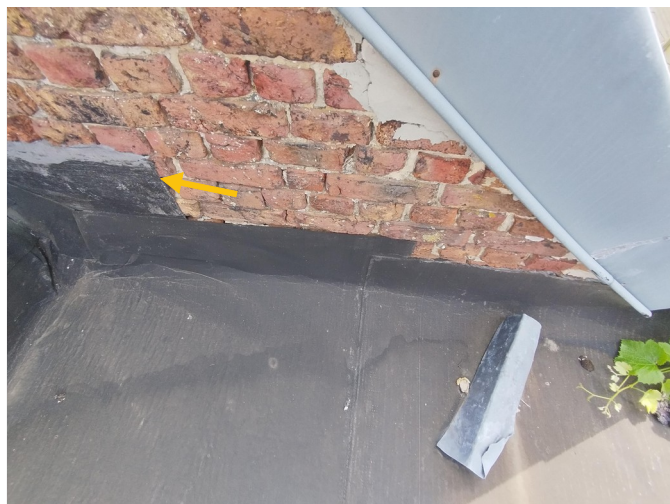
## Fiche 9: Roofing

Geen asbest

| # | Type | Referentie | Resultaat |
|---|---|---|---|
| 9.1 | Puntmonster | 001 | Geen asbest |

| Opmerking | <p>Er werd een staal genomen aan een uitstekend stuk roofing waardoor de waterdichtheid niet in het gedrang komt.</p> <p>Er kan niet uitgesloten worden dat er onderlagen aanwezig zijn (bij dakwerken extra controle aangewezen)</p> <p>De vermelde oppervlaktes, diktes en volumes betreffen een beredeneerde schatting. Er worden geen rechten verleend aan deze oppervlaktes/diktes/volumes.</p> |

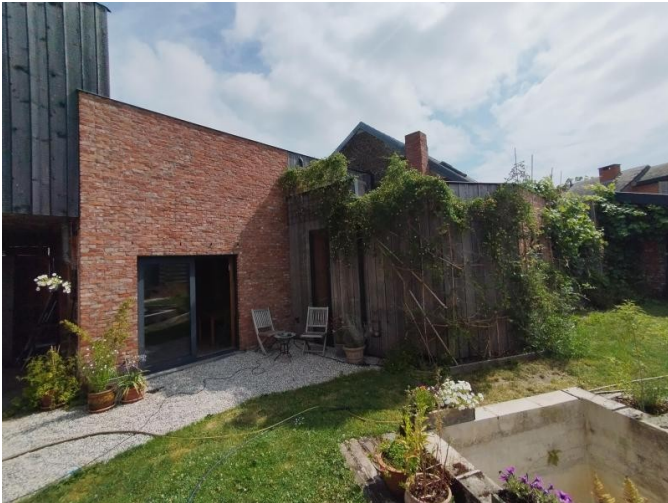
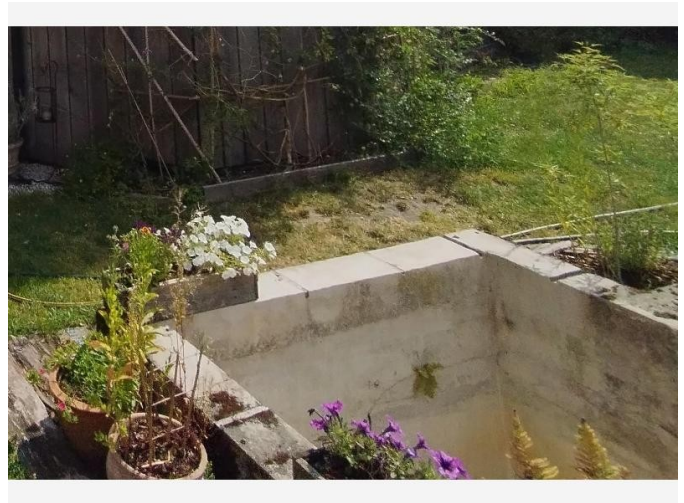
Geen asbest

| # | Type | Referentie | Resultaat |
|---|---|---|---|
| 10.1 | Mengmonster | 004 | Geen asbest |

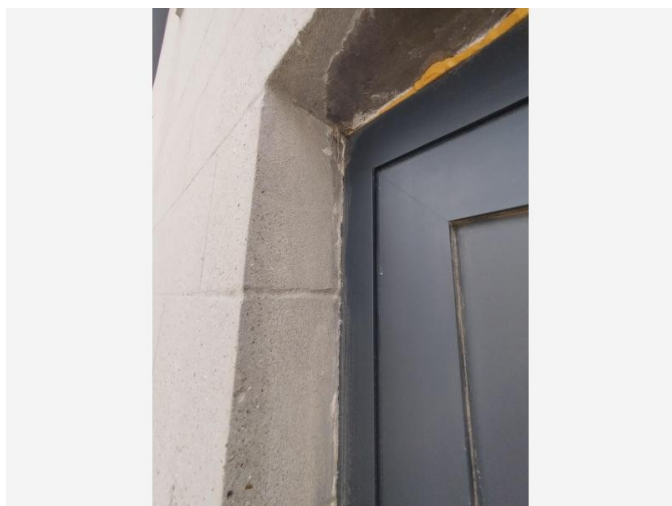
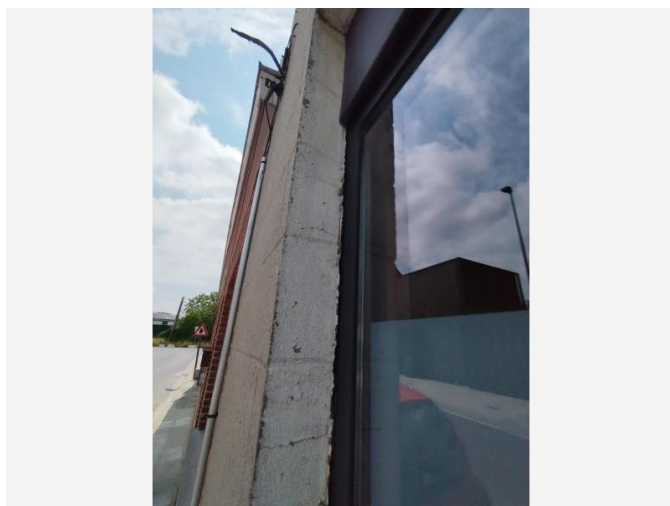
### Fiche 11: Kit ramen en deuren buitenschil

| Beschrijving | Notitie | Terug te vinden op plannen |
|---|---|---|
| Fiche 11: Kit ramen en deuren buitenschil | De gebruikte siliconen kit is niet asbestverdacht | Plan 1.1: Woning plan |

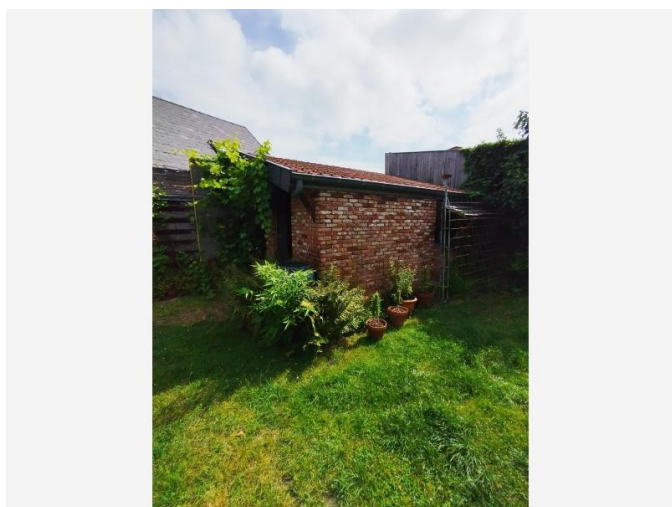
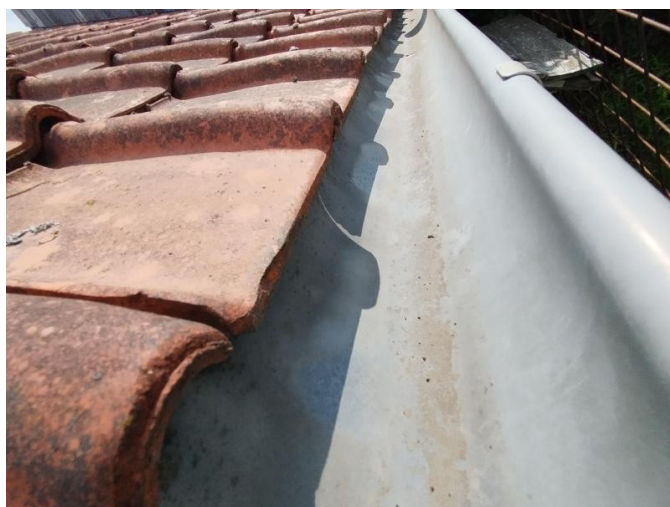
### Fiche 12: Dakbedekking tuinhuis niet verdacht.

| Beschrijving | Notitie | Terug te vinden op plannen |
|---|---|---|
| Fiche 12: Dakbedekking tuinhuis niet verdacht. | De dakbedekking wordt gecontroleerd. deze bestaat uit dakpannen en bevat geen asbest verdachte materialen. | Plan 2.2: Tuinhuis plan |

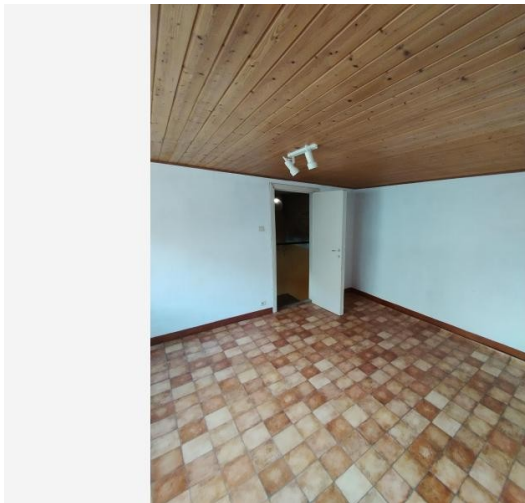
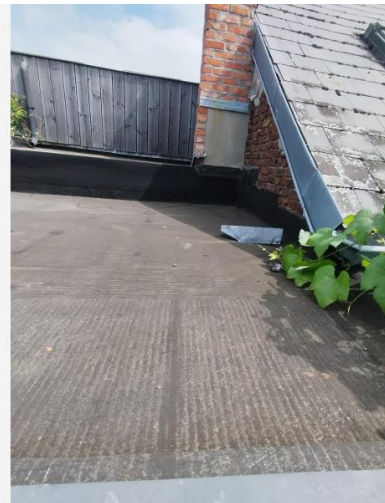
### Fiche 13: Onderdak plat dak niet waarneembaar

| Beschrijving | Notitie | Terug te vinden op plannen |
|---|---|---|
| Fiche 13: Onderdak plat dak niet waarneembaar | Zonder destructief onderzoek is het onderdak van het plat dak niet waarneembaar.<br><br>Roofing bedekking en afgewerkte plafonds. | Plan 1.4: Woning plan |

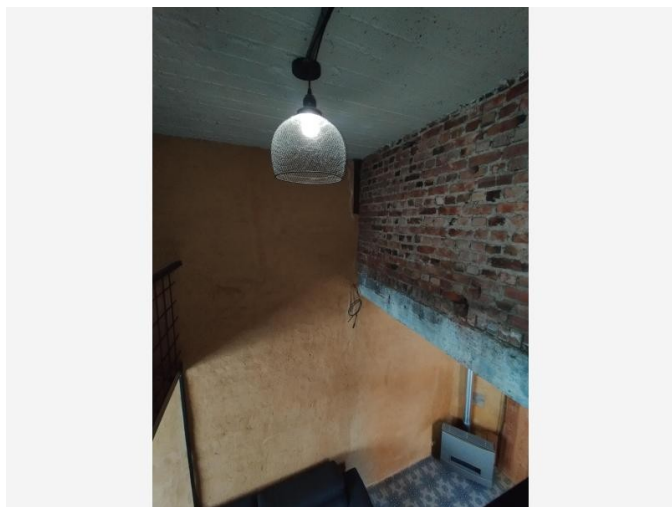
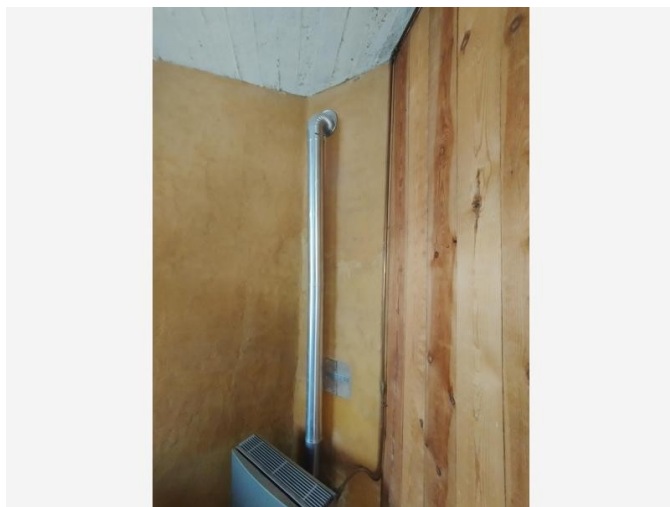
### Fiche 15: Stookketel (niet aanwezig)

| Beschrijving | Notitie | Terug te vinden op plannen |
|---|---|---|
| Fiche 15: Stookketel (niet aanwezig) | Stookketel (niet aanwezig) in het inspectie gebied.<br><br>Tijdens de rondgang werd geen stookketel waargenomen. Ruimteverwarming op aardgas aanwezig. | - |
