# Asbestinventarisatetest

Bolderstraat 133, 3770 Riemst

Attestnummer : **20260624-000427.000**

Uitgegeven op : **24.06.2026**

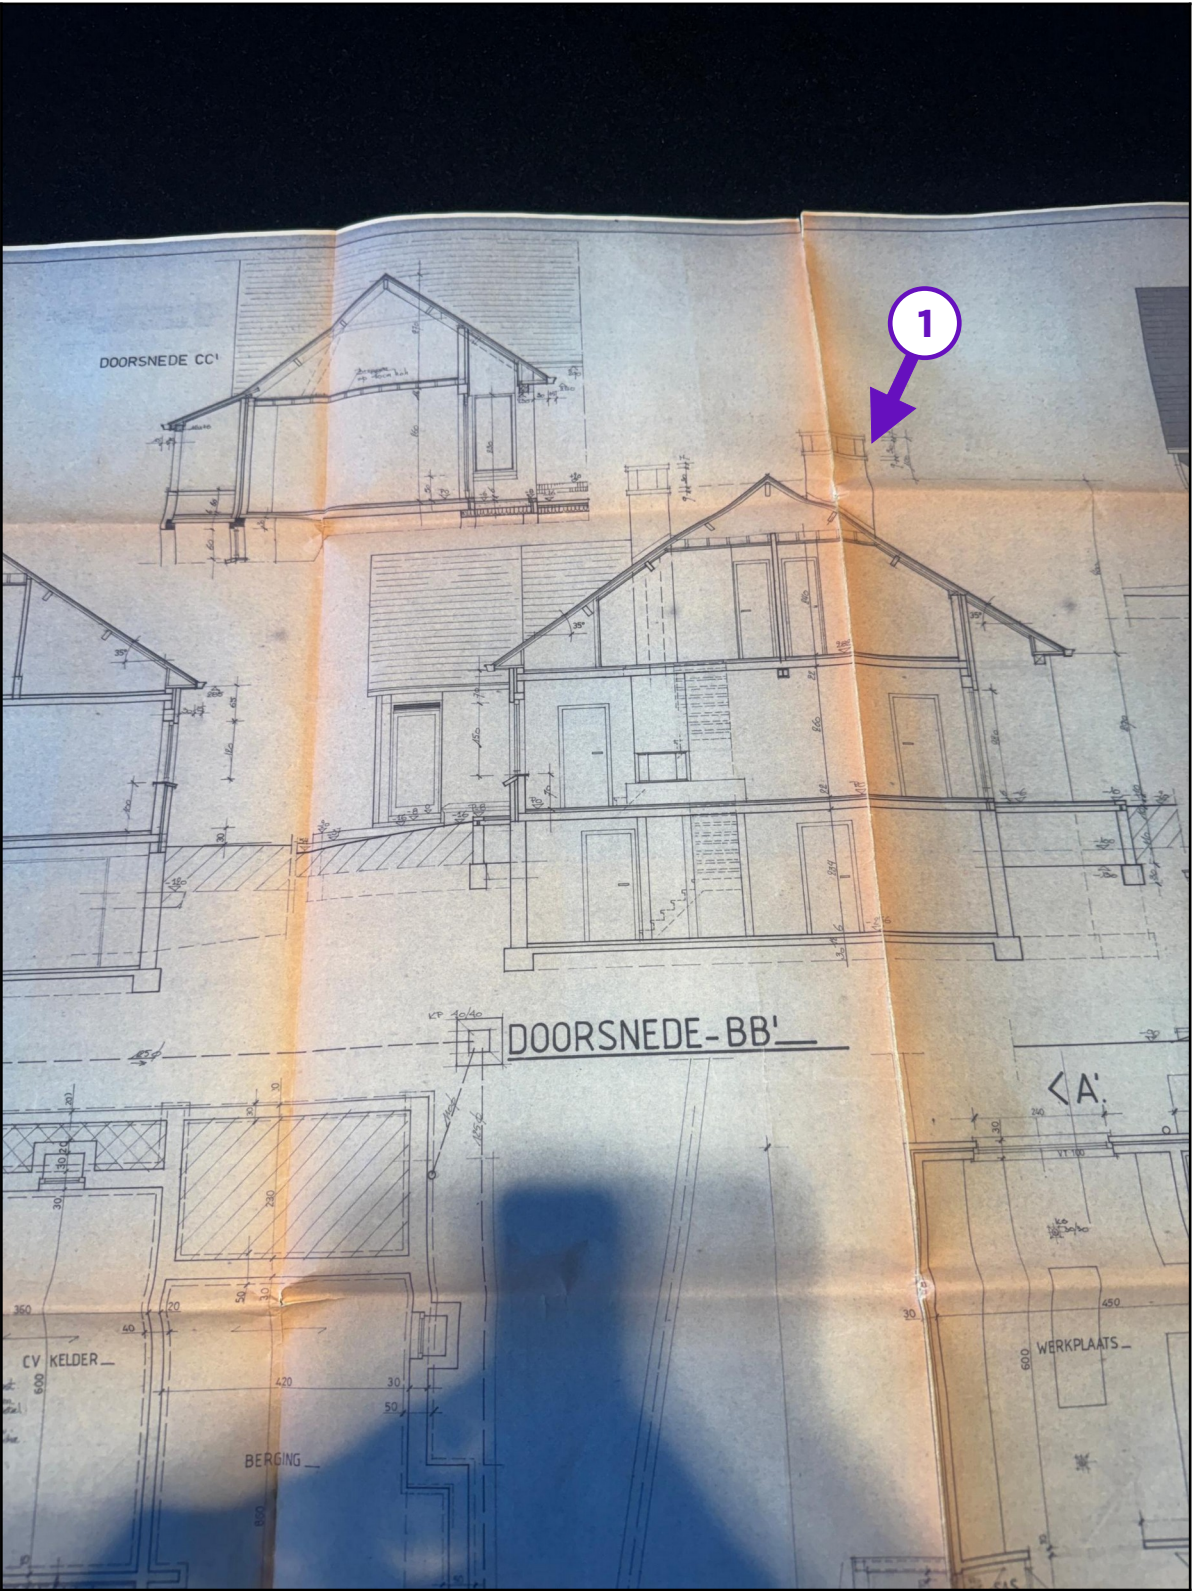
Plan 1.3: IMG\_2826

| 1. Binnenkant schouwdelen | Beperking | - |

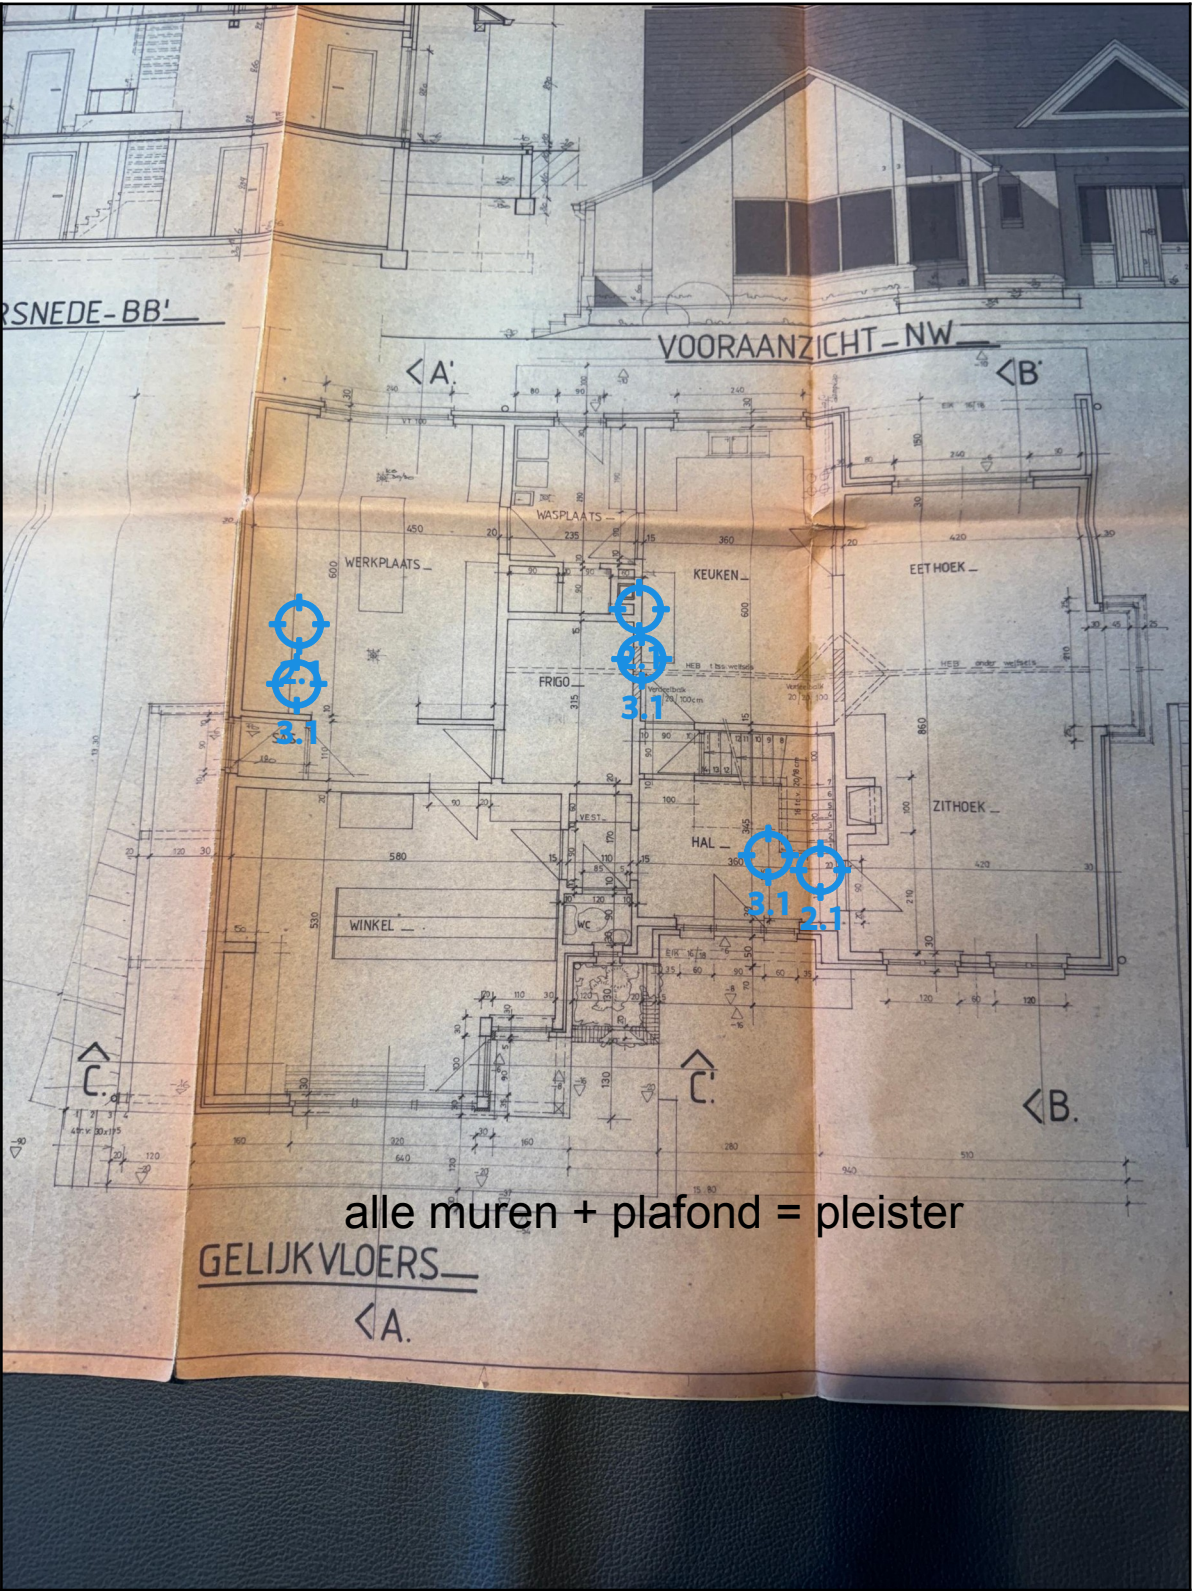
Plan 1.4: IMG\_2827

| 2. Pleisterwerk plafonds | Geen asbest | - |
| 3. Pleisterwerk muren | Geen asbest | - |

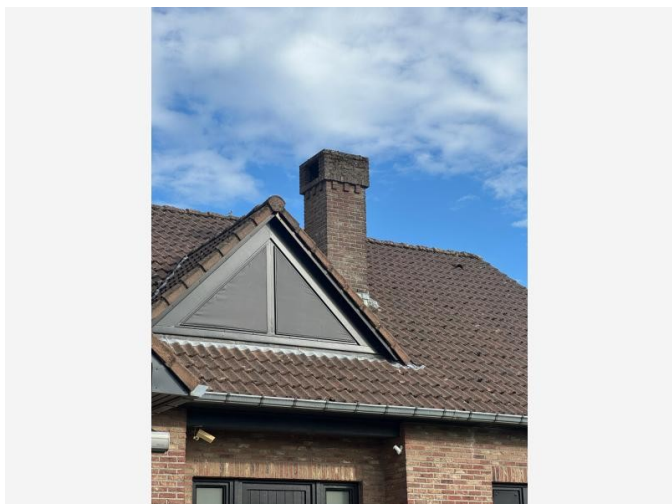
Situeringsfoto

**Reden:** Het te onderzoeken materiaal situeert zich hoger dan 3,50 m te rekenen vanaf een veilige ondergrond

**Uitleg van de asbestdeskundige:** Tijdens de asbestinventarisatie kon de binnenzijde van de schouwdelen en het bijbehorende rookgaskanaal niet worden geïnspecteerd. Een standaard asbestonderzoek is van nature een niet-destructief onderzoek, wat betekent dat er geen breekwerken worden uitgevoerd. Om die reden werd de schouw niet geopend of ontmanteld.

Door deze methodiek blijven de interne staat en de exacte materiaalsamenstelling van het rookkanaal inclusief de aanwezigheid van een eventuele voering visueel niet waarneembaar en konden deze niet met zekerheid worden vastgesteld.

Daarnaast was een visuele inspectie via de bovenzijde van de schouw eveneens uitgesloten. De schouw bevindt zich op een hoogte van meer dan 3,50 meter en is via het schuine dak niet op een veilige manier te bereiken, waardoor de veiligheid van de deskundige in het gedrang zou komen.

Gezien deze technische en veiligheidsgerelateerde obstakels is dit onderdeel geregistreerd als een onderzoeksbeperking. De aanwezigheid van asbesthoudende materialen aan de binnenzijde van de schouw kan hierdoor op dit moment noch worden bevestigd, noch worden uitgesloten.

Verder onderzoek met hoogtewerker of destructief onderzoek is aangeraden.

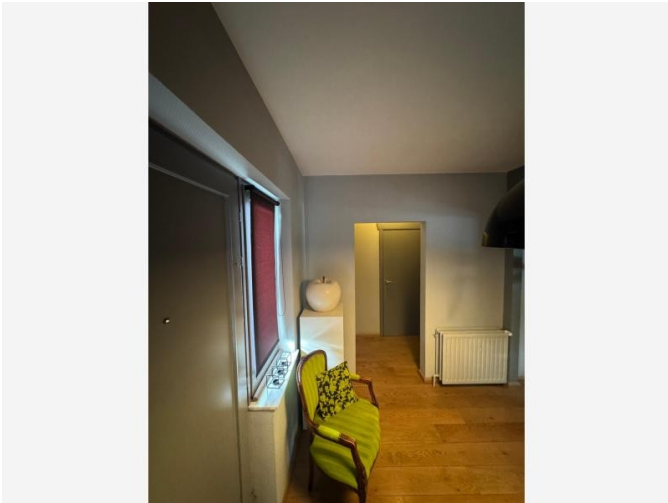
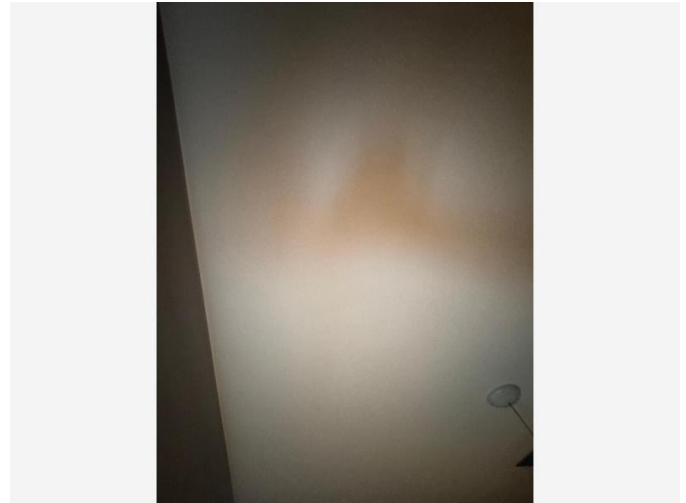
## Fiche 2: Pleisterwerk plafonds

### Conclusie

Geen asbest

| # | Type | Referentie | Resultaat |
|---|---|---|---|
| 2.1 | Mengmonster | 2 | Geen asbest |

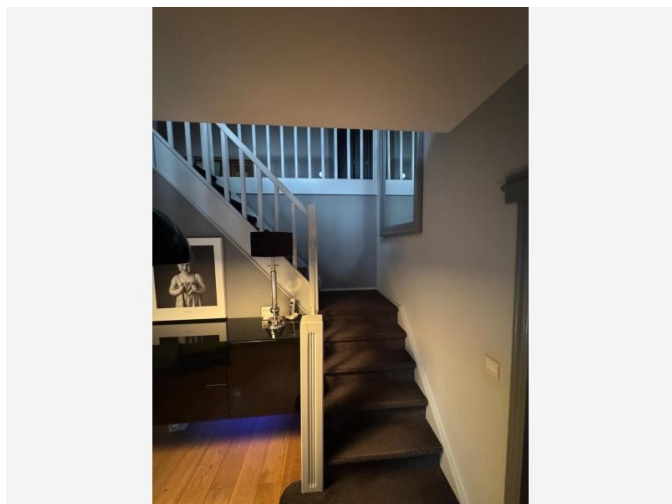
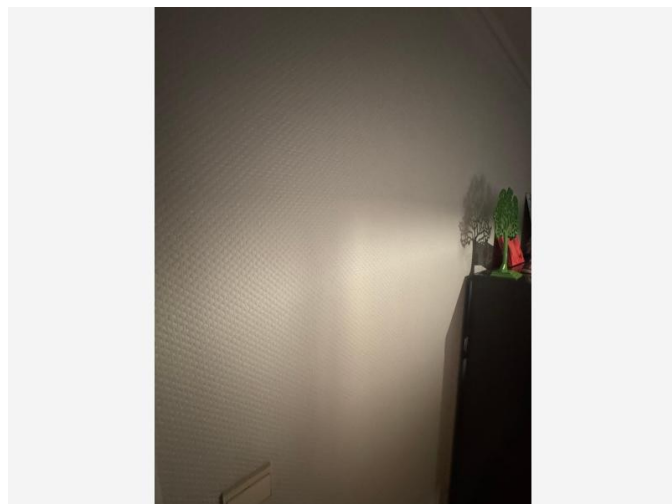
## Fiche 3: Pleisterwerk muren

### Conclusie

Geen asbest

| # | Type | Referentie | Resultaat |
|---|---|---|---|
| 3.1 | Mengmonster | 1 | Geen asbest |

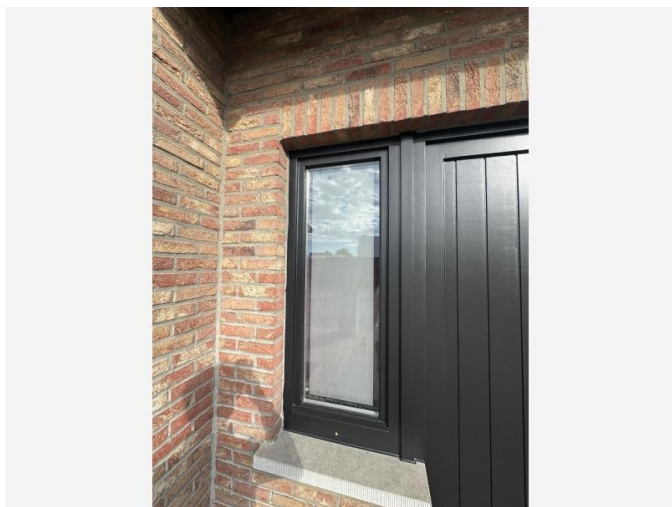
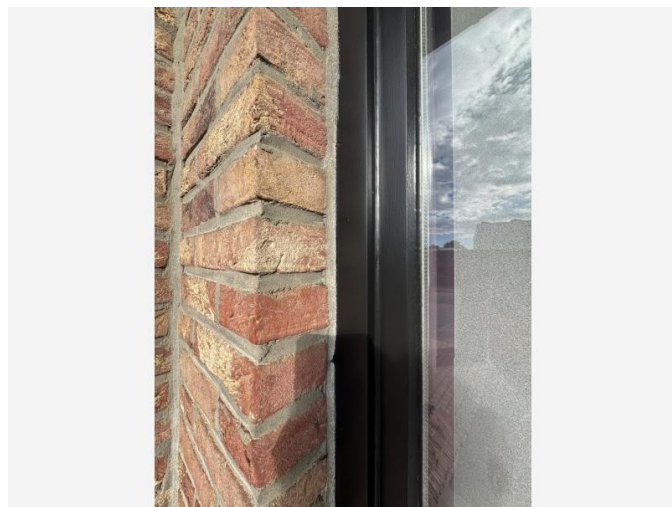
## Fiche 4: Mastiek – niet asbestverdacht

Bij de inspectie van flexibele kit- en voegtoepassingen (zoals raamkitten, stopverf, dilatatievoegen of aansluitingsvoegen) kon uitsluitend de bovenste, visueel waarneembare laag worden beoordeeld en/of bemonsterd. Een standaard asbestinventarisatie voor een asbestattest is immers een niet-destructief onderzoek.

In de bouwpraktijk komt het zeer regelmatig voor dat bij renovaties of onderhoud een nieuwe, asbestvrije kitlaag rechtstreeks over een oudere kit- of stopverflaag wordt aangebracht, zonder de oorspronkelijke laag eerst te verwijderen.

Omdat het diep wegsnijden van de huidige voeg om de onderliggende lagen te controleren wordt beschouwd als destructief breekwerk met een reel risico op beschadiging van de constructie, zoals glasbreuk of schade aan de profielen is dit tijdens dit onderzoek niet uitgevoerd.

Door deze methodiek is de exacte opbouw van de voeg niet volledig gekend. Hierdoor kan de aanwezigheid van asbesthoudende materialen in de dieperliggende, oudere mastiek- of kitlagen op dit moment noch worden bevestigd, noch worden uitgesloten. Zeker bij toepassingen die dateren van voor 2001 is de kans op asbesthoudende onderlagen reeel.

Wanneer in de toekomst werken worden uitgevoerd waarbij de huidige kitvoegen worden verwijderd, of wanneer de volledige structuren (zoals ramen, deuren of panelen) worden vervangen, is extra alertheid vereist. Indien tijdens het uitsnijden of afbreken blijkt dat er zich onder de toplaag nog een oudere kit- of stopverflaag bevindt, dient deze beschouwd te worden als asbestverdacht. Het is aangewezen deze onderliggende laag te laten controleren (bemonsteren) alvorens de werken verder te zetten, om blootstelling aan asbestvezels te voorkomen.

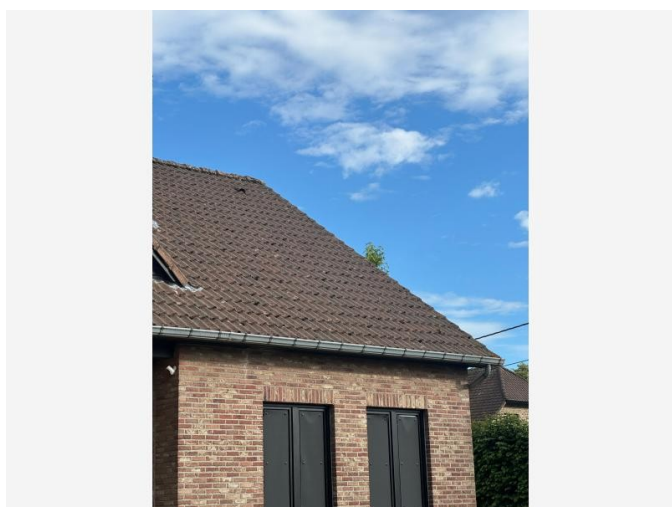
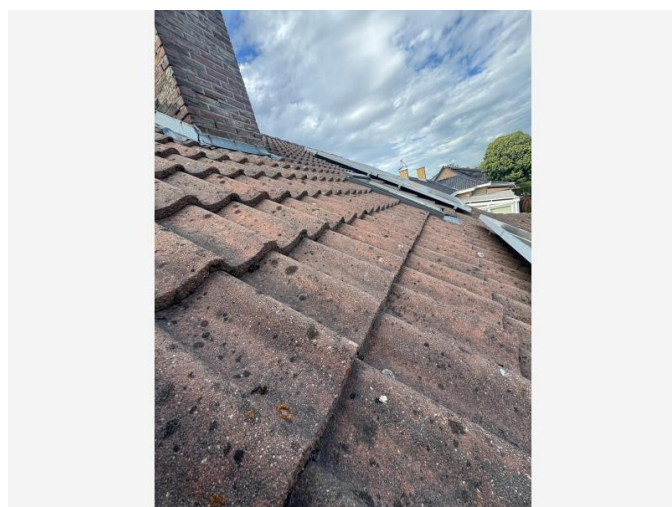
## Fiche 5: Dakbedekking (niet-asbestverdacht)

| Fiche 5: Dakbedekking (niet-asbestverdacht) | standaard dakpannen | - |
