# Asbestinventarisatetest

Floralaan 22, 2640 Mortsel

Attestnummer : 20260730-000138.000

Uitgegeven op : 30.07.2026

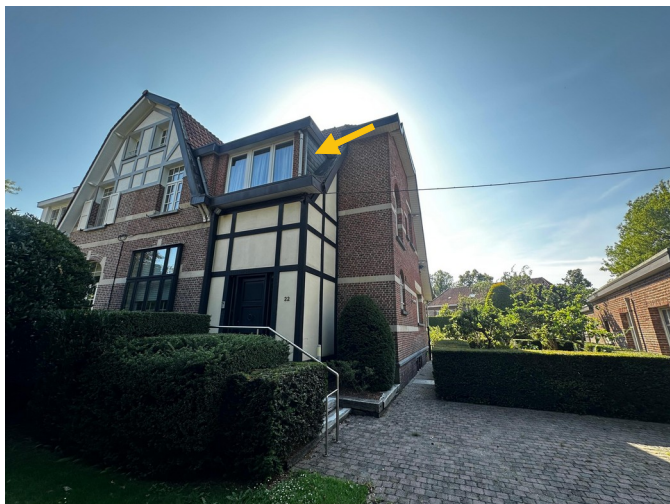
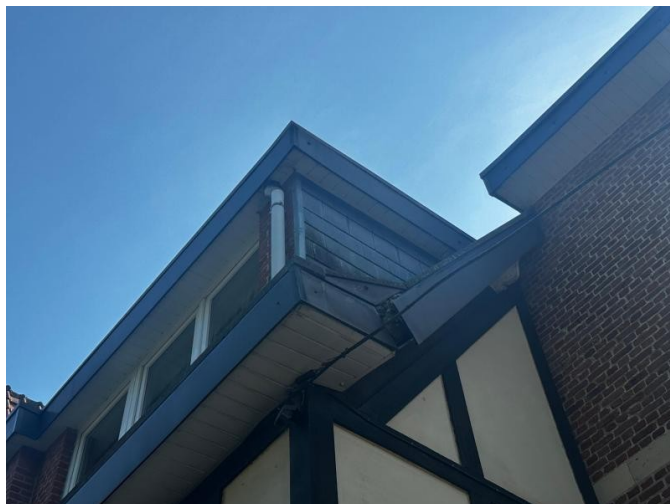
Het asbestmateriaal valt onder de mijlpaal van 2034.

Verwijderen

## Risicobeoordeling

| Eindbeoordeling materiaalrisico | Verhoogd materiaalrisico en/of verhoogde kans op vezelvrijgave |

| Asbestsoort (vezeltype) | Crocidoliet aanwezig |
| Asbestconcentratie | Laag (< 50%) |
| Afschermingsgraad van het gehele materiaal | Geheel of deels vrij aan de buitenlucht, maar geen contact met binnenlucht |
| Toestand van het materiaal | Matig beschadigd, matig verweerd |

| Beschrijving | Gevel met leien |
| Asbestmateriaal | Dak- en gevelbekleding - Lei, shingle |

- Verwijder dit asbestmateriaal zo snel mogelijk. Volg de toestand goed op.
- Hemelwater dat afspoelt van asbestcement daken of gevels kan asbestdeeltjes bevatten. Gebruik het enkel voor gesloten circuits (bv. spoelen toiletten). Reinig na het vervangen van het dak of de gevel de dakgoten en regenwaterput of -ton om asbesthoudend sediment of slib te verwijderen

- Eenvoudige handelingen: mag via doe-het-zelf of door werknemer(s) met opleidingsattest eenvoudige handelingen  
Deze toepassing kan door een aannemer die over een opleidingsattest eenvoudige handelingen beschikt of door een particulier (doe-het-zelf), verwijderd worden indien er geen verhoogd risico op vrijgave van asbestvezels (max. concentratie 0,01 vezels/cm<sup>3</sup> - CODEX Art. VI.3-54) ontstaat en de toepassing voorafgaand wordt gefixeerd/bevochtigd; de individuele elementen zonder machinale werktuigen (boormachine, slijpschijf, hogedrukreiniger,...) en zonder breken of gooien een voor een losgemaakt worden; en ten slotte dubbel en luchtdicht verpakt weggevoerd worden naar een erkend afvalpunt (recyclagepark).

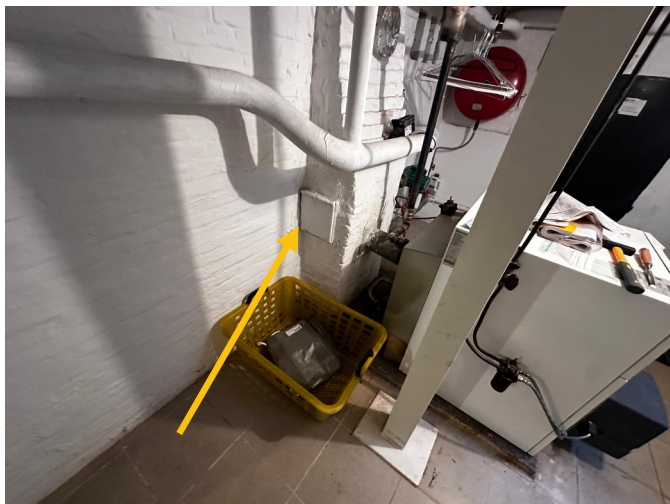
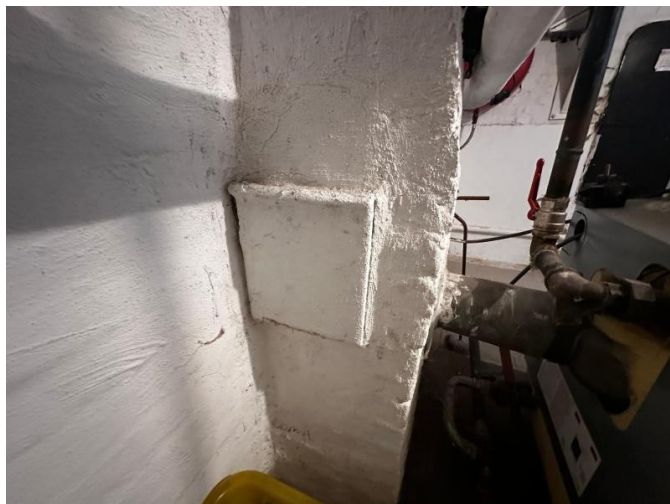
Het asbestmateriaal valt onder de mijlpaal van 2040.

Verwijderen

| Eindbeoordeling materiaalrisico | Verhoogd materiaalrisico en/of verhoogde kans op vezelvrijgave |

| Asbestsoort (vezeltype) | Crocidoliet aanwezig |
| Toestand van het materiaal | Licht beschadigd, licht verweerd. Intacte calciumsilicaatplaat of materiaal met categorie 3-gebondenheid |

| Beschrijving | Roetluik |
| Asbestmateriaal | Plaat, paneel, tablet - Generiek |

- Zorg voor een veilig beheer. Vermijd het beschadigen van het asbestmateriaal. Controleer de toestand jaarlijks op wijzigingen.
- Voer bijkomende staalname(s) uit.

- Eenvoudige handelingen: mag via doe-het-zelf of door werknemer(s) met opleidingsattest eenvoudige handelingen  
Deze toepassing kan door een aannemer die over een opleidingsattest eenvoudige handelingen beschikt of door een particulier (doe-het-zelf), verwijderd worden indien er geen verhoogd risico op vrijgave van asbestvezels (max. concentratie 0,01 vezels/cm<sup>3</sup> - CODEX Art. VI.3-54) ontstaat en de toepassing voorafgaand wordt gefixeerd/bevochtigd; de individuele elementen zonder machinale werktuigen (boormachine, slijpschijf, hogedrukreiniger,...) en zonder breken of gooien een voor een losgemaakt worden; en ten slotte dubbel en luchtdicht verpakt weggevoerd worden naar een erkend afvalpunt (recyclagepark).

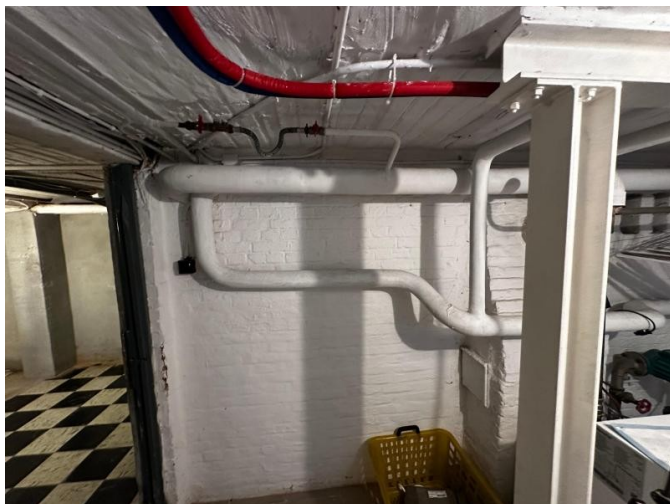
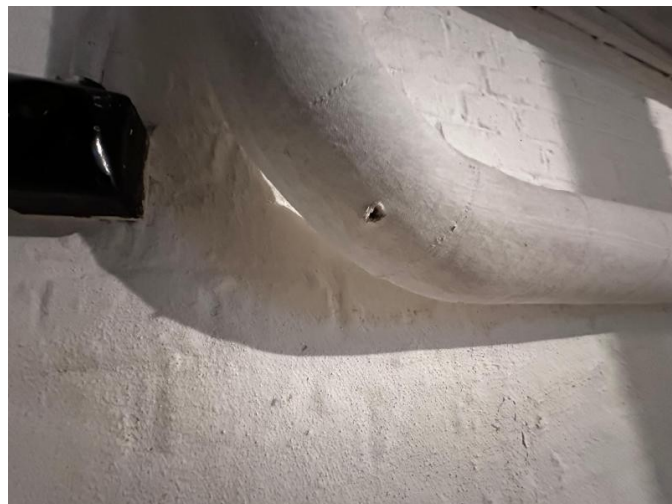
Het asbestmateriaal valt onder de mijlpaal van 2034.

Verwijderen

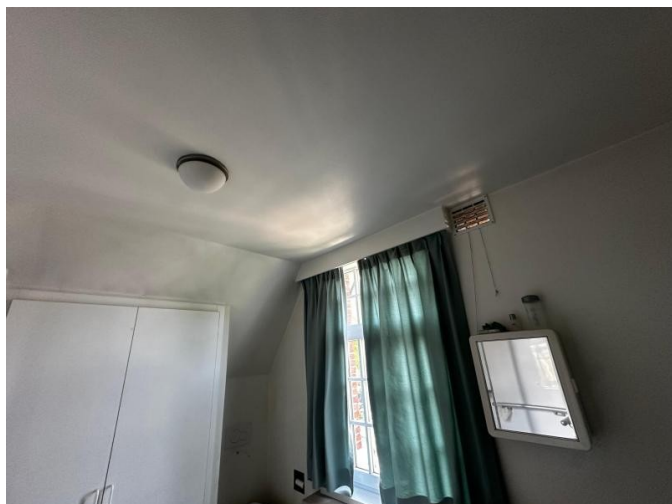
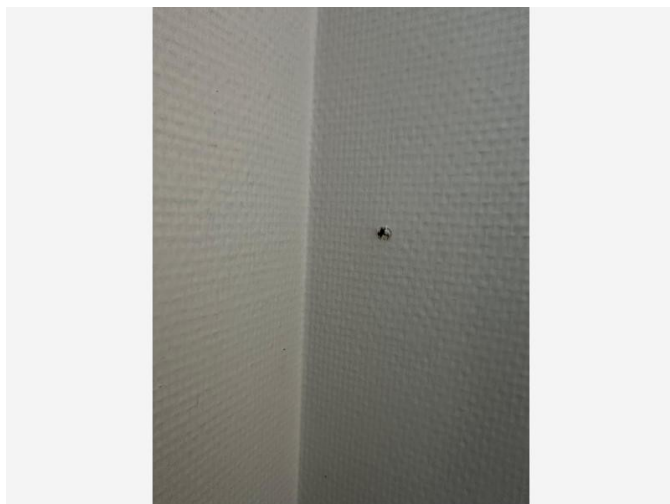
## Fiche 11: Pleisterwerk plafonds

Geen asbest

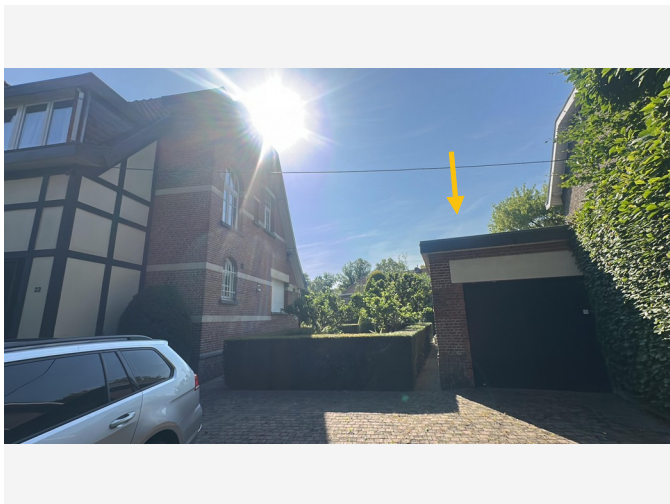
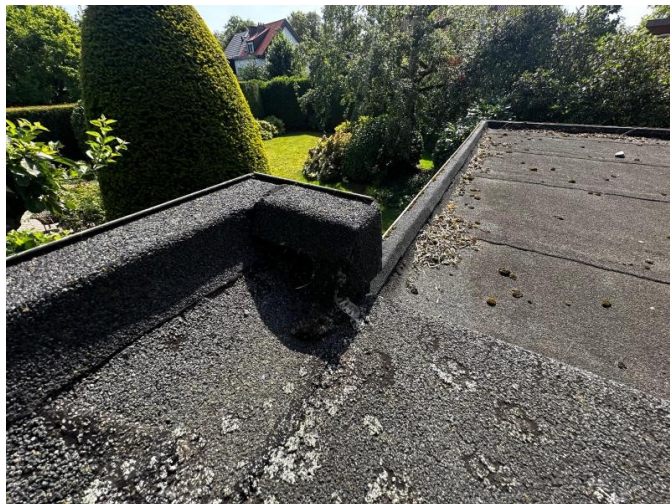
## Fiche 12: Roofing

Geen asbest

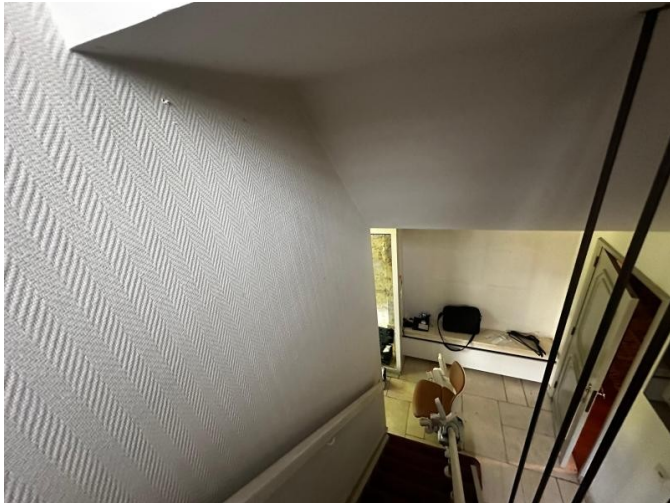
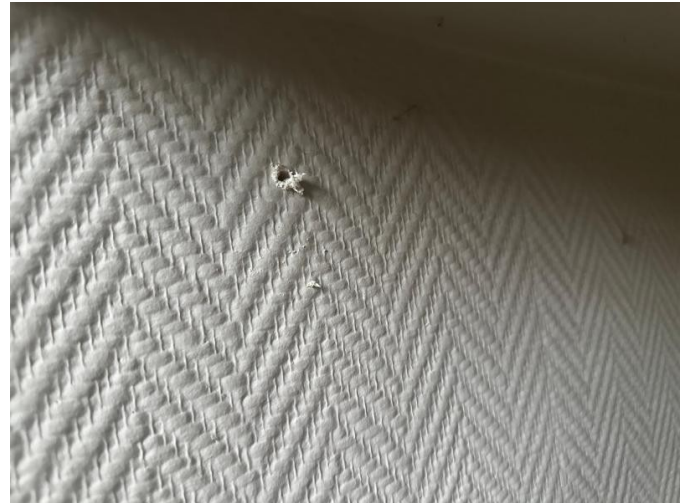
## Fiche 13: Pleisterwerk wanden

Geen asbest

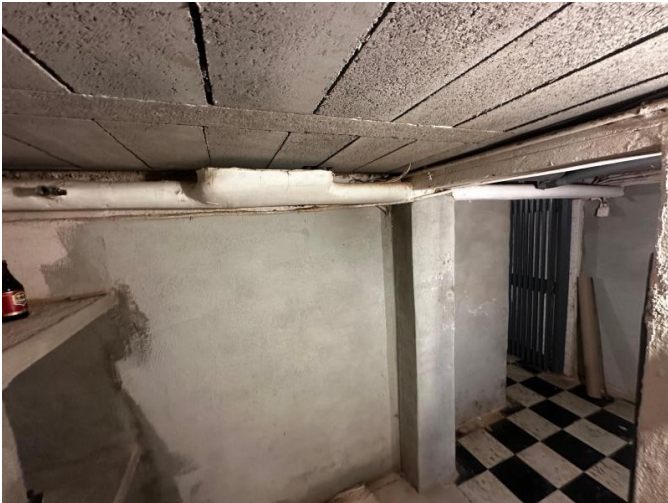
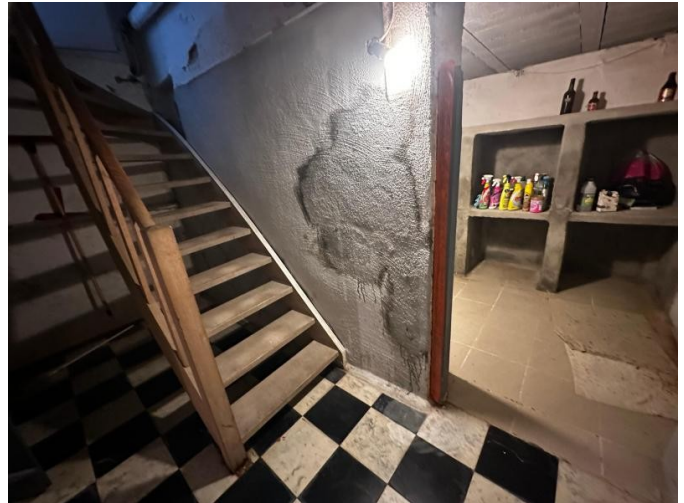
## Fiche 14: Cementen smeerlaag binnen

Geen asbest

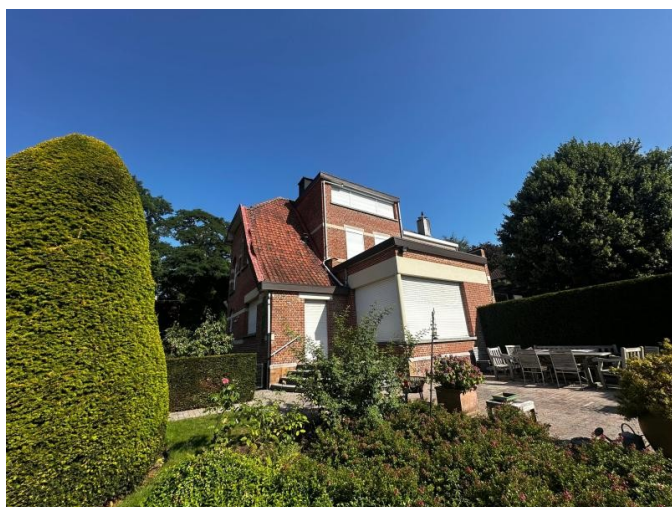
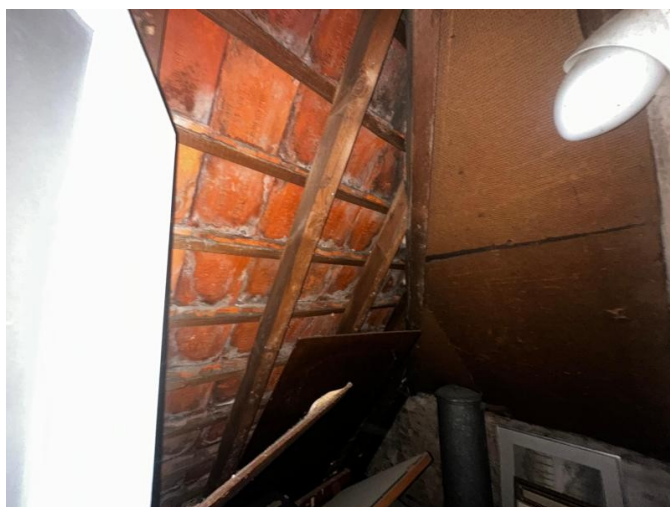
### Fiche 15: Dakbedekking bestaande uit pannen (niet verdacht)

| Beschrijving | Notitie | Terug te vinden op plannen |
|---|---|---|
| Fiche 15: Dakbedekking bestaande uit pannen (niet verdacht) | De dakbedekking is niet-asbestverdacht. | - |
