# Asbestinventarisatetest

Adjudant De Keyserstraat 83, 3970 Leopoldsburg

Attestnummer : 20260806-000148.000

**Niet-asbestveilig**

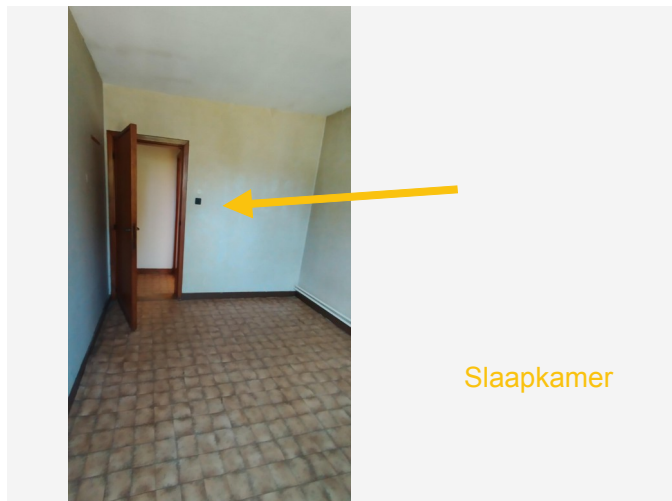
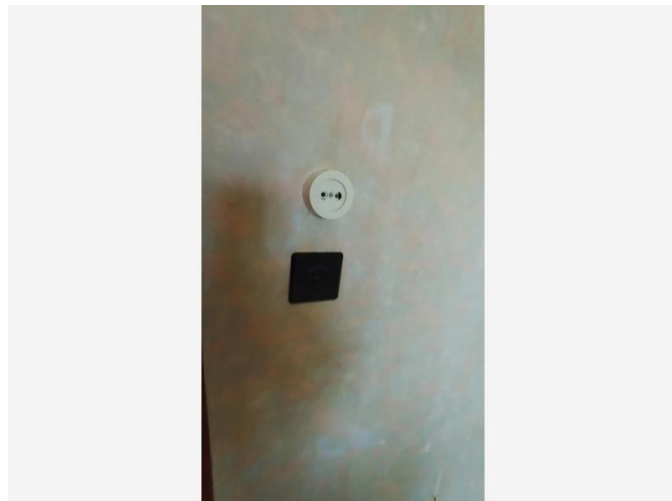
## Fiche 4: Bakeliet toep.(schakelaars-stopcontact., radiatorknoppen) - woning

Slaapkamer

| Identificatiemethode | <p>De asbestdeskundige beoordeelt het materiaal als asbestverdacht en dus asbesthoudend, en dit zonder monstername.</p> <p>Motivatie: De monstername brengt andere schade aan dan schade die inherent is aan de monstername.</p> |
| Opmerking | <p>Het is moeilijk te bepalen of de bakeliettoepassingen in de woning ook effectief asbesthoudend zijn (het kan ook gaan om de asbestvrije variant). ( 14x )</p> <p>Er werd geen monster genomen owv beschadiging aan een elektrisch gerelateerde toepassing, extra controle bij verwijdering van het verdacht materiaal.</p> |

- Eenvoudige handelingen: mag via doe-het-zelf of door werknemer(s) met opleidingsattest eenvoudige handelingen  
Schakelaars, stopcontacten en andere gelijkaardige toepassingen kunnen eenvoudig losgeschroefd worden --> EH doe-het-zelf. Afgesloten of verzegelde kast --> EH opgeleid techniek personeel 8u basisopleiding asbest. Voor elektrische infrastructuur en uitrusting dient u vooraleer men deze toepassing gaat bevochtigen de elektriciteit af te sluiten (zoniet elektrocutie-/brandgevaar). standaard dragen van de nodige wegwerp beschermingsmiddelen FFP 3 masker , handschoenen en tyvec CAT III type 5-6 , afspoelbaar schoeisel Losschroeven en dubbel verpakken in plastic , sluit luchtdicht af en breng dit als hechtgebonden afval naar een plaatselijk containerpark. Voor hechtgebonden toepassingen: Bij verwijdering door doe-het-zelf moet men dit afval dubbel en luchtdicht verpakt aandienen bij het gemeentelijk recyclagepark. Men raadpleegt best op voorhand de voorwaarden van het recyclagepark.

-u beschikt over een vernevelaar (water) of fixeermiddel om het abestmateriaal te bevochtigen tijdens de volledige duur van de werken

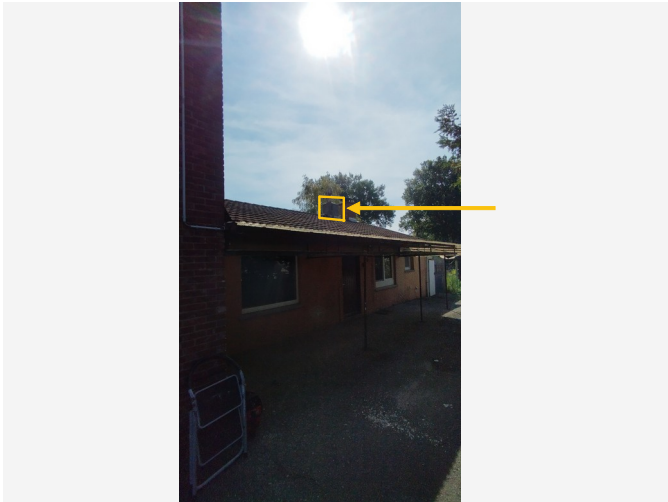
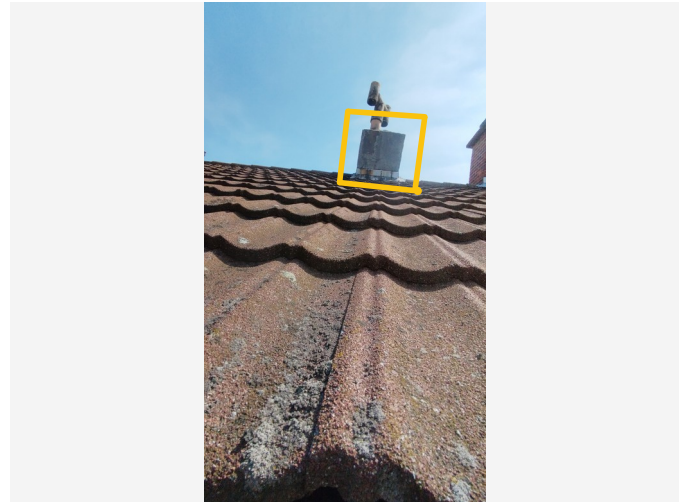
## Fiche 6: cementering – buiten (niet bereikbaar voor staalname)

| Opmerking | <p>Volgens het inspectieprotocol is een monstername van cementering verplicht om dit te identificeren als niet-asbesthoudend.</p> <p>De toepassing is niet bereikbaar voor monstername. De toepassing blijft asbestverdacht.</p> <p>De vermelde oppervlaktes en volumes betreffen een beredeneerde schatting. Er worden geen rechten verleend aan deze oppervlaktes/volumes.</p> |

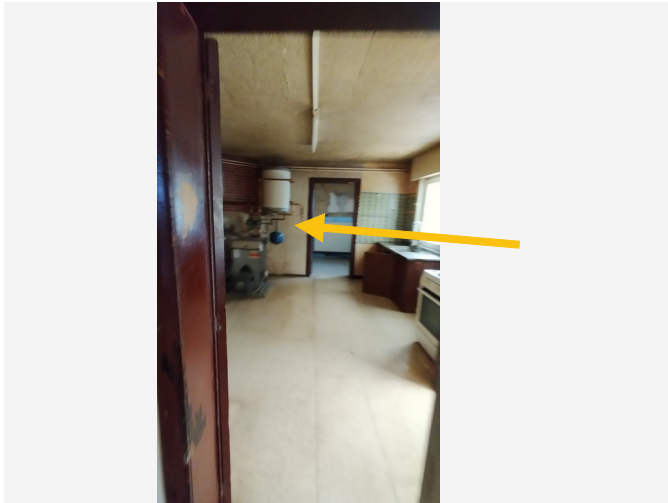
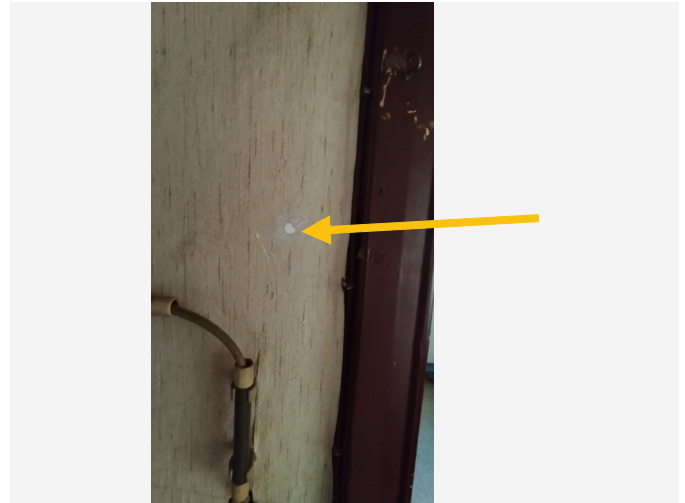
## Fiche 18: Muurpleister - woning

Geen asbest

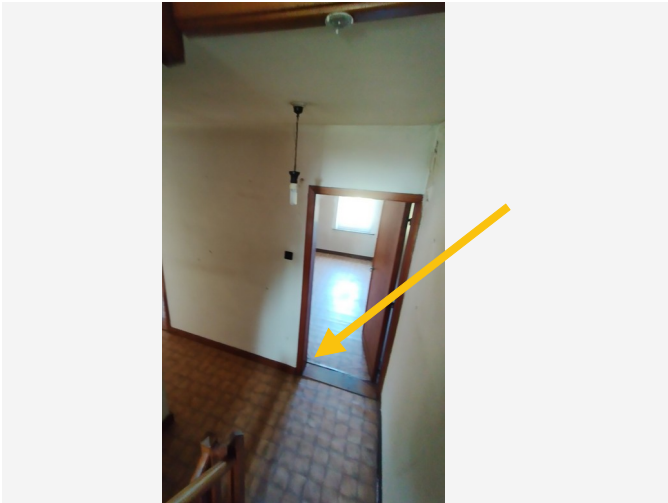
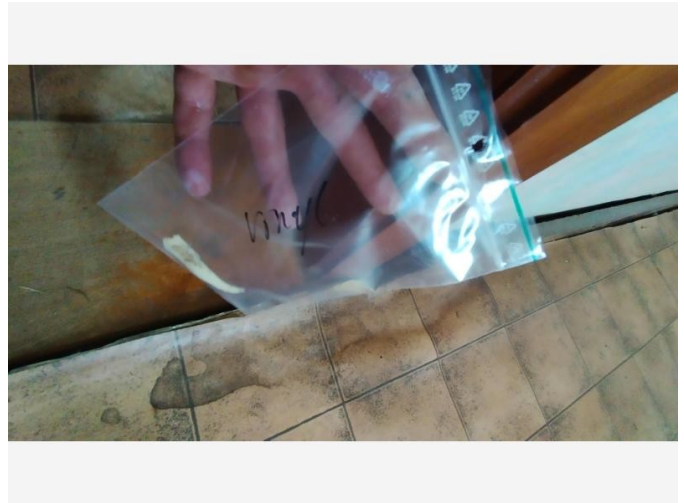
## Fiche 20: Vinylvloer

Geen asbest

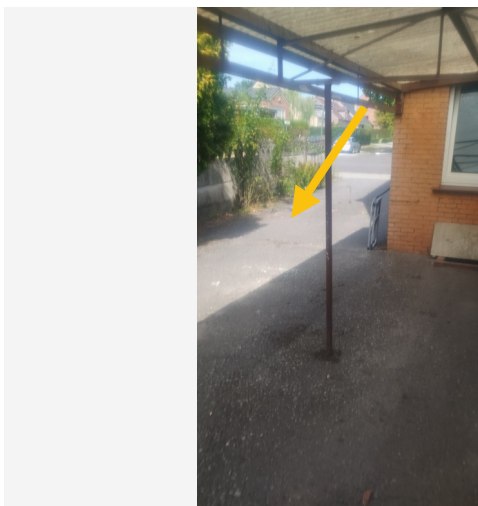
## Fiche 21: Asfalt

Geen asbest

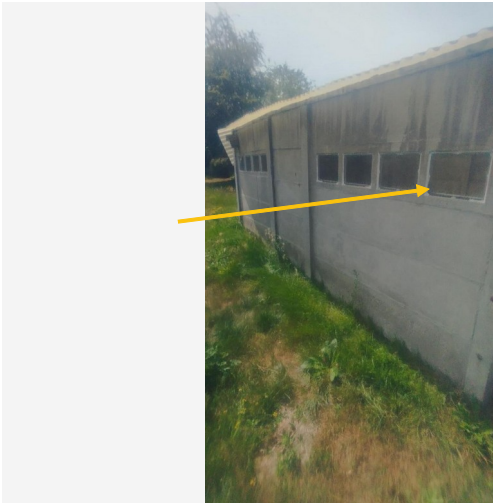
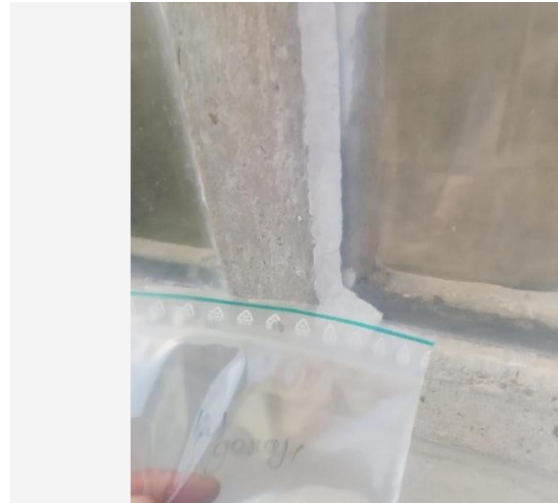
## Fiche 23: Kit kozijn-raam - garage

Geen asbest

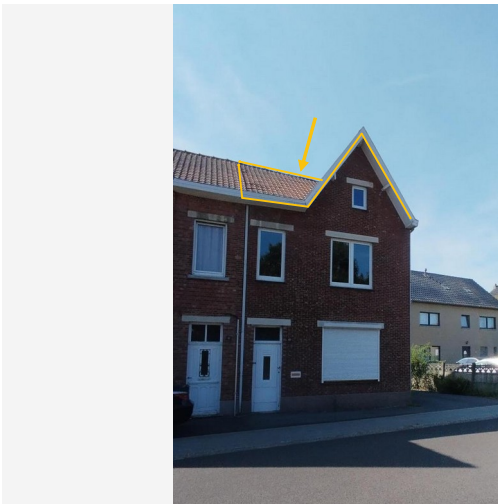
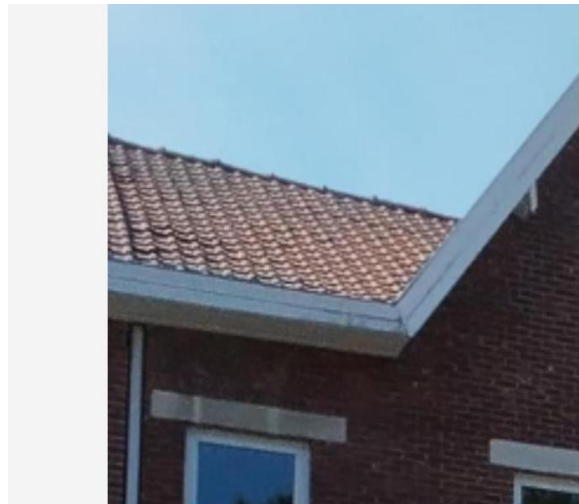
## Fiche 32: Dakbedekking: hellend dak - woning ( niet verdacht.)

| Beschrijving | Notitie | Terug te vinden op plannen |
|---|---|---|
| Fiche 32: Dakbedekking: hellend dak - woning ( niet verdacht.) | De dakbedekking wordt gecontroleerd. deze bestaat uit keramische pannen/nokken. en bevat geen asbest verdachte materialen. | Plan 1.2: Woning, afdak & Tuinberging: dakbedekking |
