# Asbestinventarisatattest

Rietschoorvelden 239, 2170 Antwerpen

Attestnummer : **20260813-000321.000**

Uitgegeven op : **13.08.2026**

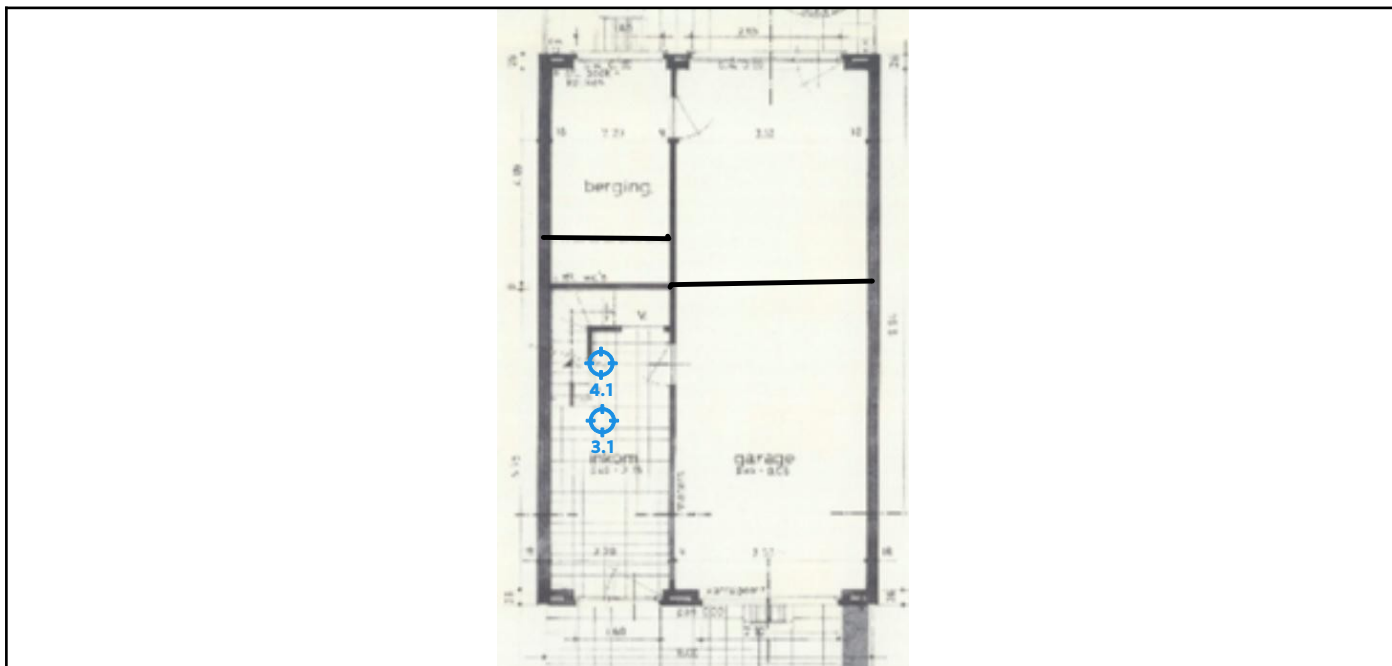
## Plan 1.1: Glv

| Beschrijving | Type | Actie |
|---|---|---|
| 3. Stucwerk muur | Geen asbest | - |
| 4. Stucwerk plafond | Geen asbest | - |

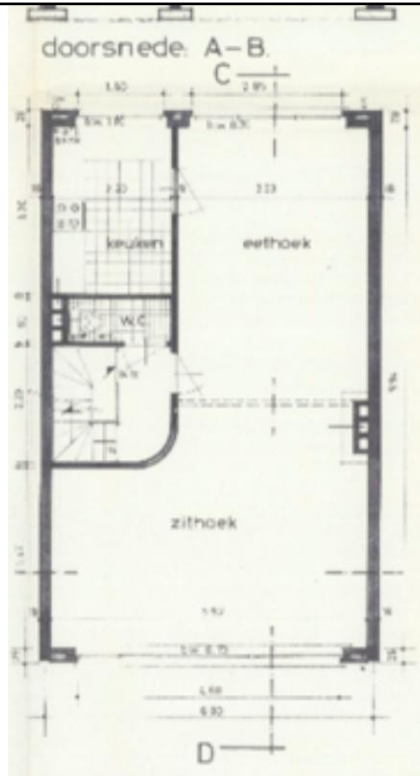
## Plan 1.2: 1é

alle muren bepleisterd

alle plafonds bepleisterd

| Beschrijving | Type | Actie |
|---|---|---|
| 3. Stucwerk muur | Geen asbest | - |
| 4. Stucwerk plafond | Geen asbest | - |

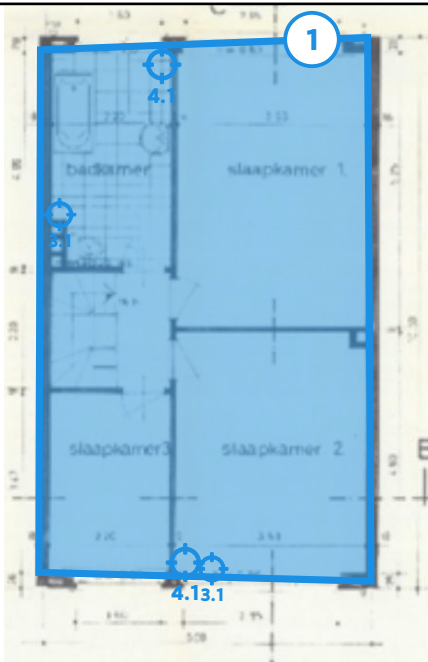
# Plan 1.3: 2é

alle muren bepleisterd

alle plafonds bepleisterd

| Beschrijving | Type | Actie |
|---|---|---|
| 1. Roofing dak hoofddak | Geen asbest | - |
| 3. Stucwerk muur | Geen asbest | - |
| 4. Stucwerk plafond | Geen asbest | - |

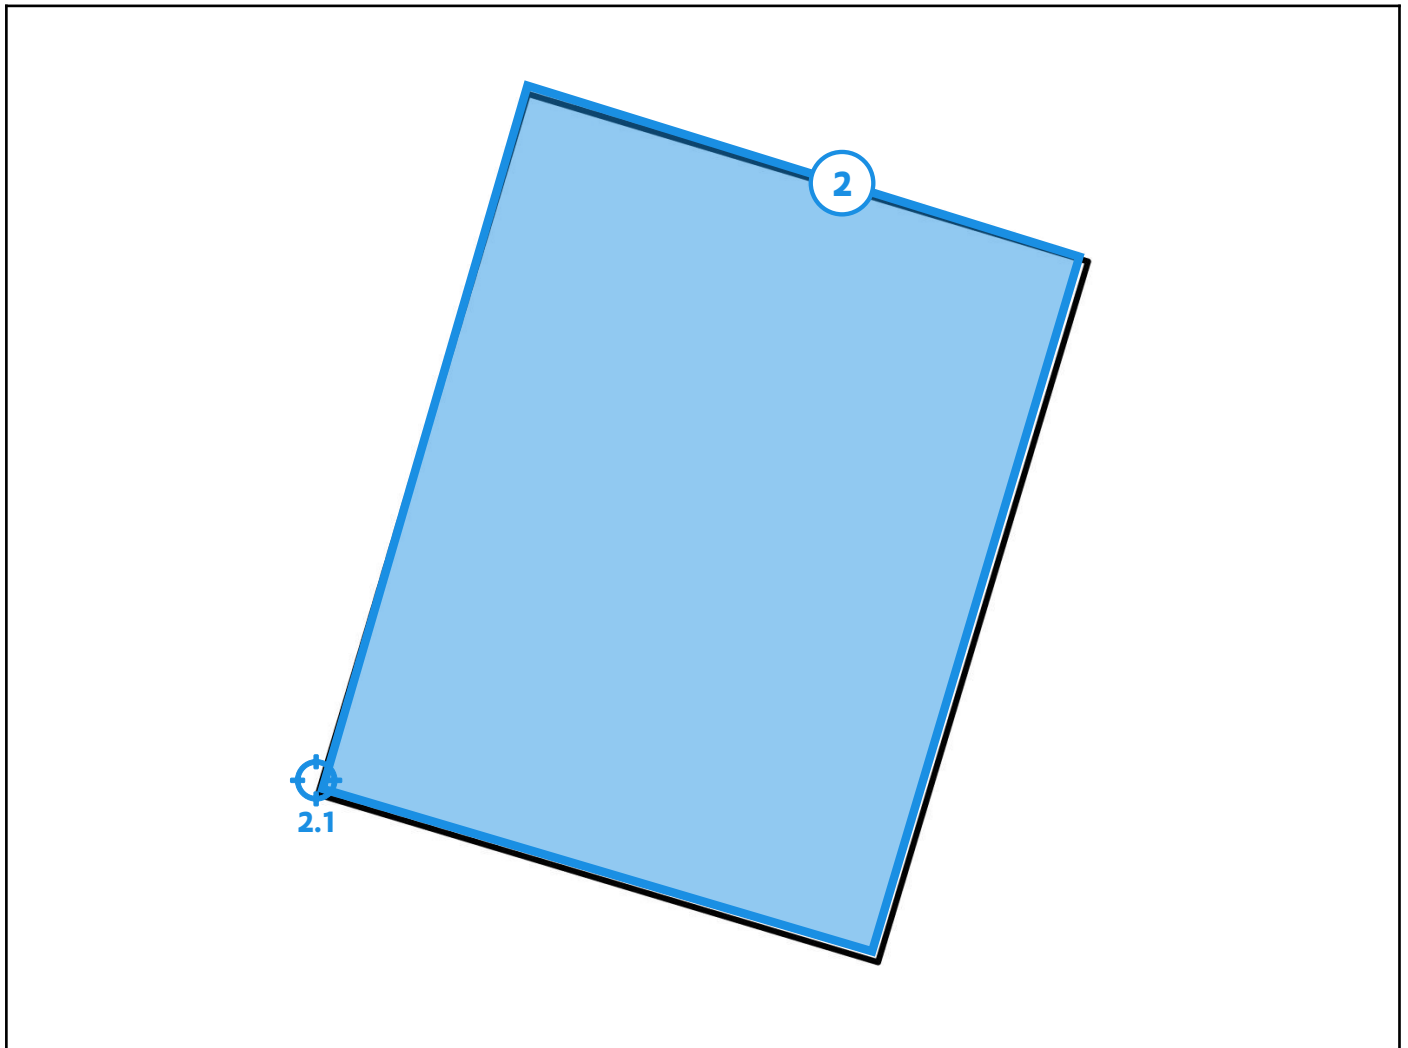
## Plan 2.1: Tuinhuis

| Beschrijving | Type | Actie |
|---|---|---|
| 2. Roofing dak tuinhuis | Geen asbest | - |
| 2.1 Code: Pm03 | Puntmonster | - |

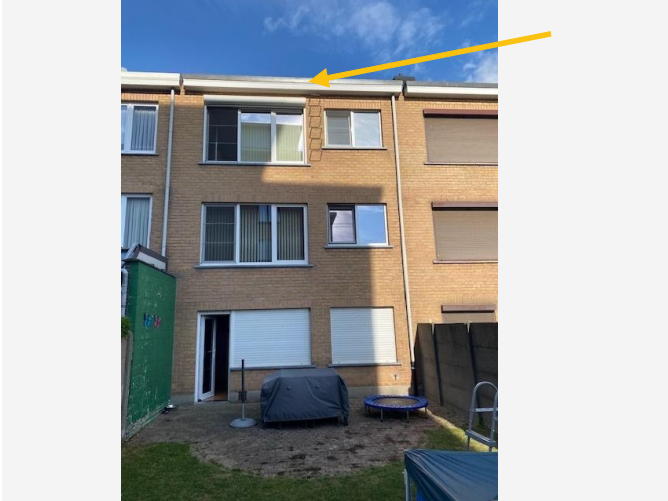
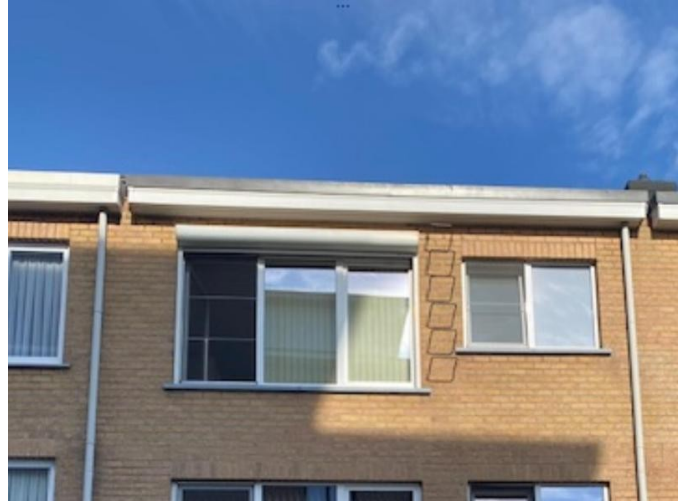
## Fiche 1: Roofing dak hoofddak

Geen asbest

| Bindmiddel van materiaal | Bitumen (roofing, teer, asfalt) |
| Identificatiemethode | De asbestdeskundige gebruikt een bewijsdocument andere dan een bestaande laboanalyse, met bevestiging door vaststelling en expertise en dit zonder monstername. |

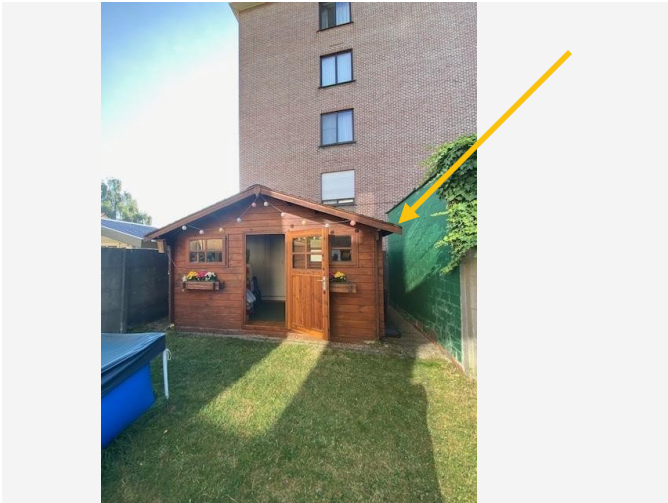
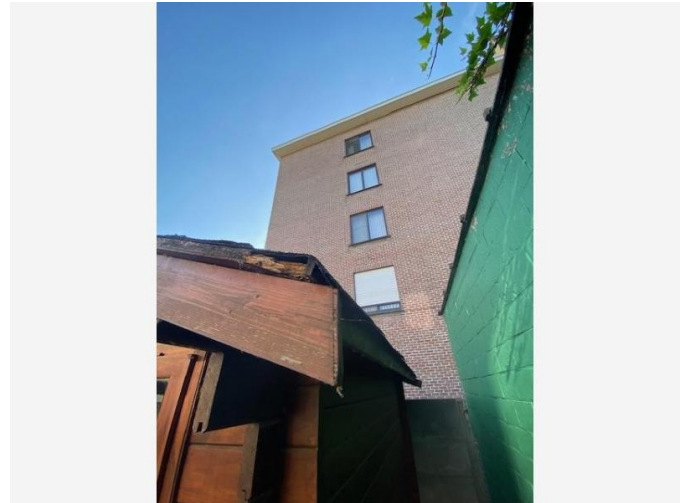
## Fiche 2: Roofing dak tuinhuis

Geen asbest

| # | Type | Referentie | Resultaat |
|---|---|---|---|
| 2.1 | Puntmonster | Pm03 | Geen asbest |

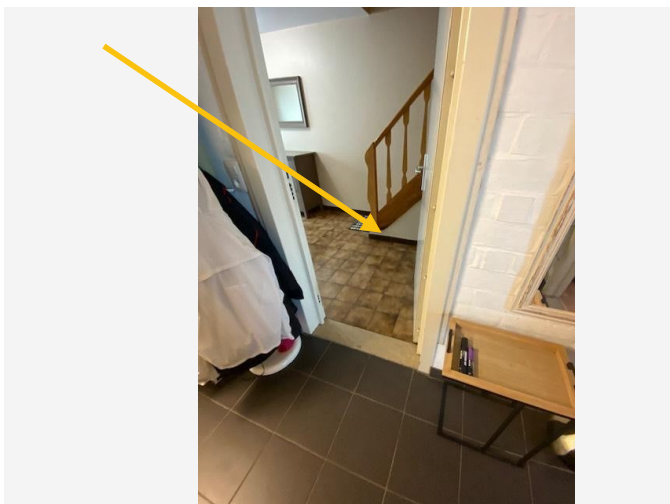
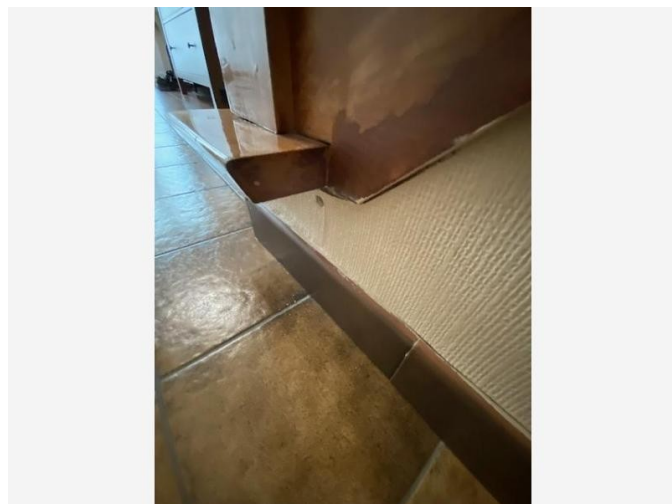
## Fiche 3: Stucwerk muur

Geen asbest

| # | Type | Referentie | Resultaat |
|---|---|---|---|
| 3.1 | Mengmonster | Mm01 | Geen asbest |

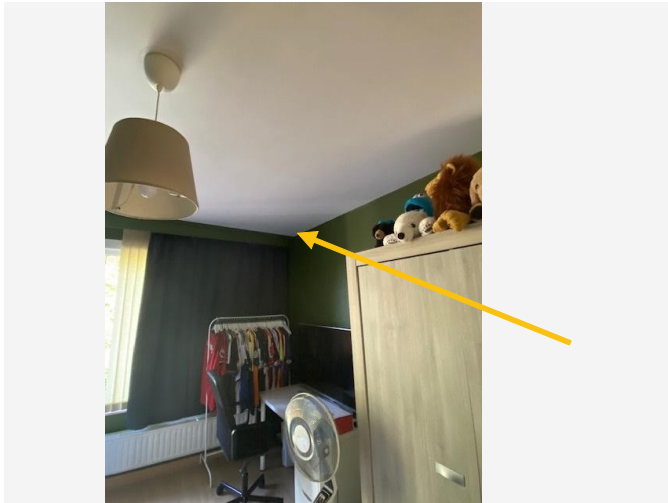
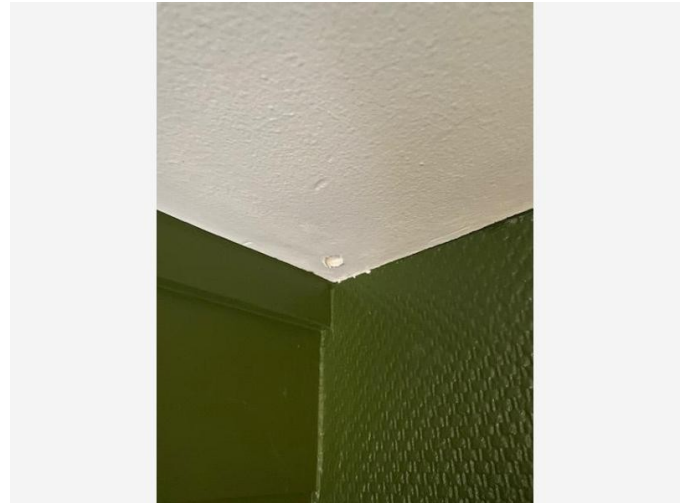
## Fiche 4: Stucwerk plafond

Geen asbest

| # | Type | Referentie | Resultaat |
|---|---|---|---|
| 4.1 | Mengmonster | Mm02 | Geen asbest |
