# Asbestinventarisatattest

Helhoekweg 82, 2310 Rijkevorsel

Attestnummer : 20250312-000024.000

**Niet-asbestveilig**

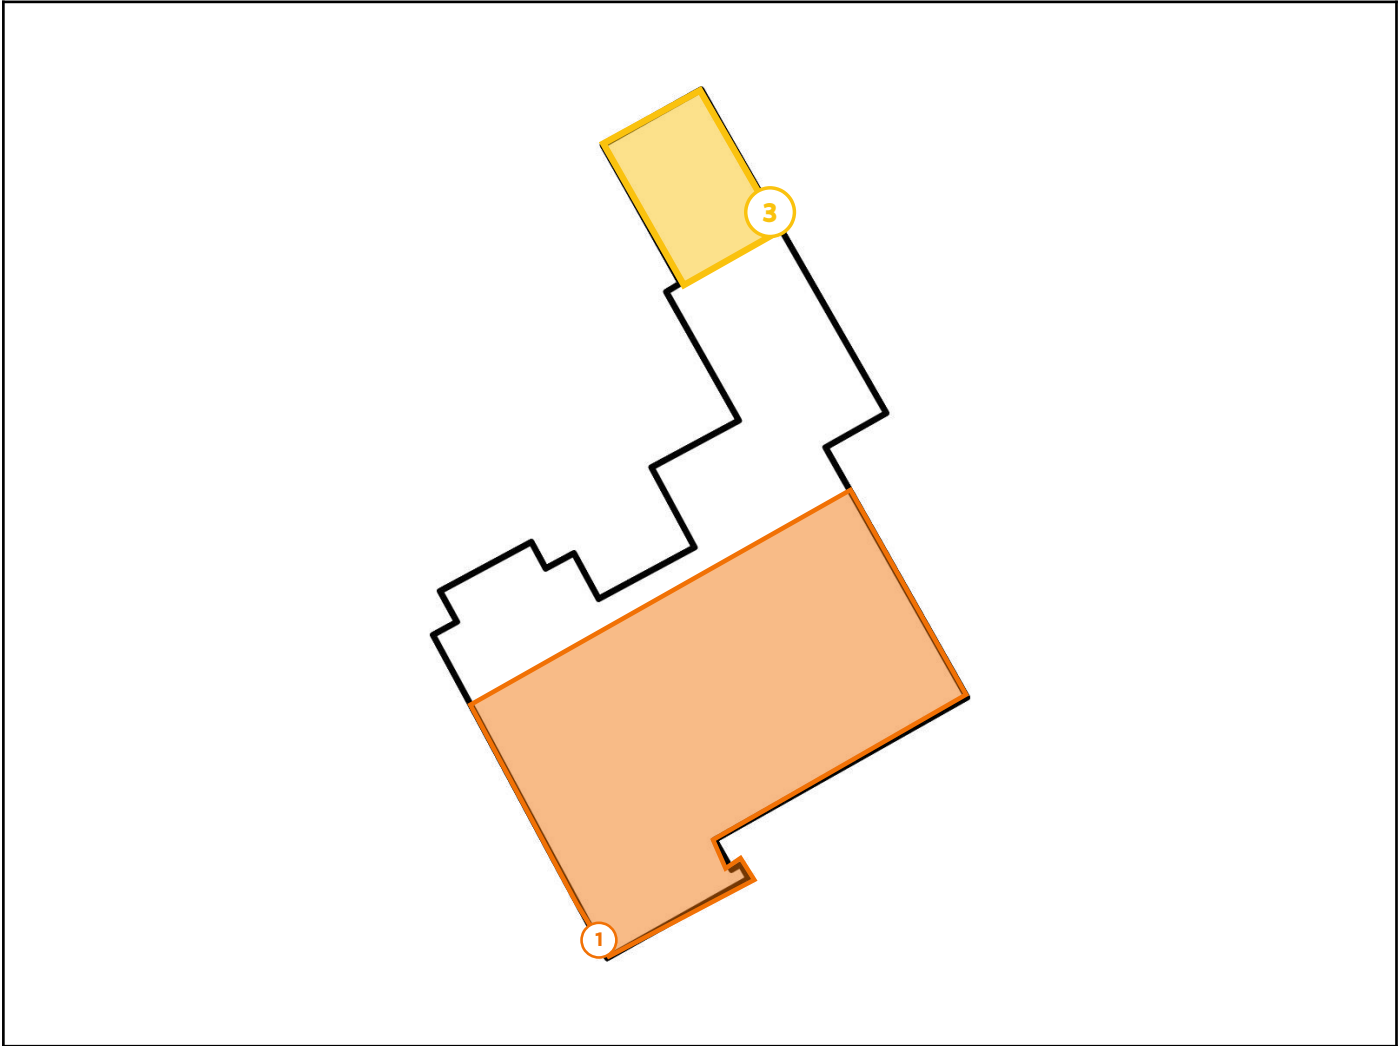
# Plan 1.6: Hoofdgebouw plan

| Beschrijving | Type | Actie |
|---|---|---|
| 1. Leien op dak | Asbestmateriaal | Verwijderen |

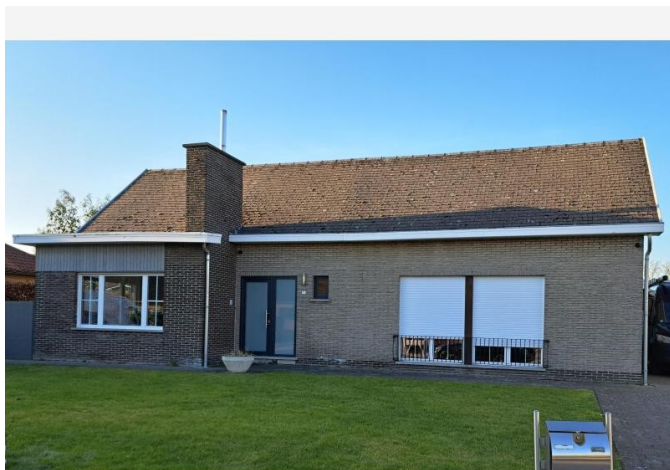
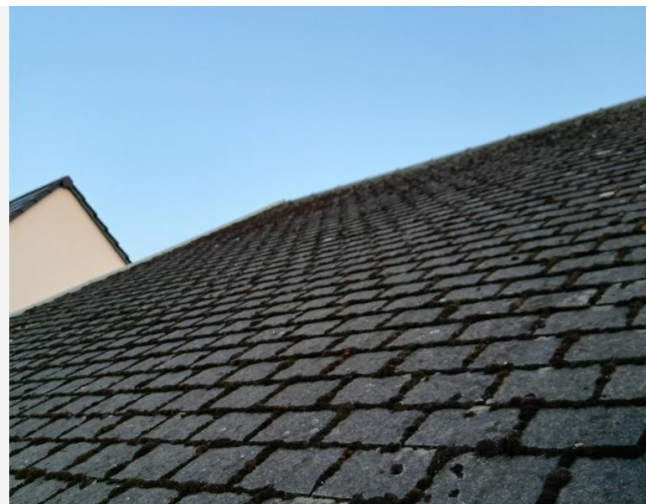
Overzichtsfoto

Detailfoto

| Eindbeoordeling materiaalrisico | Verhoogd materiaalrisico en/of verhoogde kans op vezelvrijgave |

| Asbestsoort (vezeltype) | Crocidoliet aanwezig |
| Asbestconcentratie | Laag (< 50%) |
| Afschermingsgraad van het gehele materiaal | Geheel of deels vrij aan de buitenlucht |
| Toestand van het materiaal | Matig beschadigd, matig verweerd |

| Beschrijving | Leien op dak |
| Asbestmateriaal | Dak- en gevelbekleding - Lei, shingle |

Het asbestmateriaal valt onder de mijlpaal van 2034.

- Zorg voor een veilig beheer. Vermijd het beschadigen van het asbestmateriaal. Controleer de toestand jaarlijks op wijzigingen.
- Hemelwater dat afspoelt van asbestcement daken of gevels kan asbestdeeltjes bevatten. Gebruik het enkel voor gesloten circuits (bv. spoelen toiletten). Reinig na het vervangen van het dak of de gevel de dakgoten en regenwaterput of -ton om asbesthoudend sediment of slib te verwijderen

- Eenvoudige handelingen: mag via doe-het-zelf of door werknemer(s) met opleidingsattest eenvoudige handelingen  
Je mag de leien zelf verwijderen.

Voor te verwijderen eerst fixeren. Dragen van de juiste PBM's.

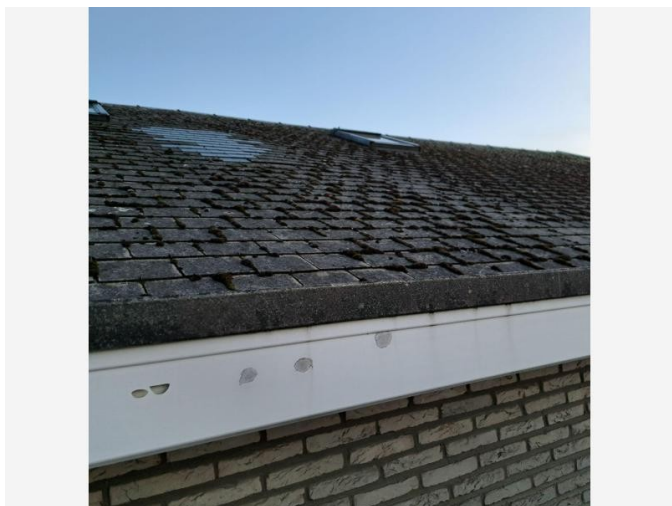
Situeringsfoto

**Reden:** Onderdak niet kunnen waarnemen.

**Uitleg van de asbestdeskundige:** Het onderdak van de woning niet kunnen waarnemen: binnenzijde afgewerkt en aan de buitenzijde

is de woning voorzien van dakleien.

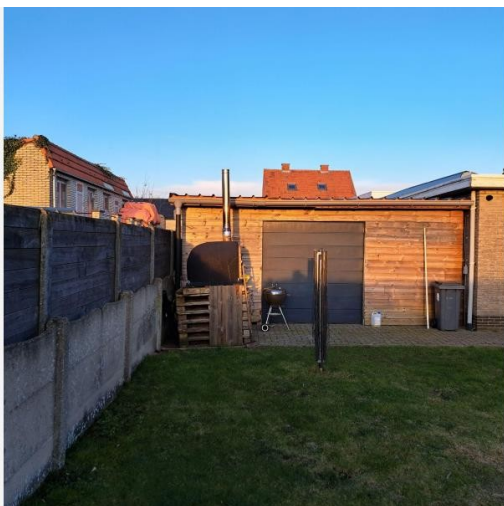
Situeringsfoto

Bouwjaar: 2012

| Opmerking | Het tuinhuis is geplaatst in 2012. |

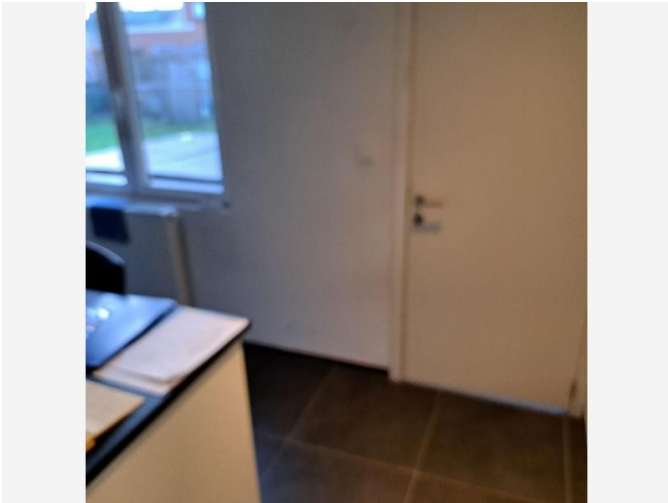
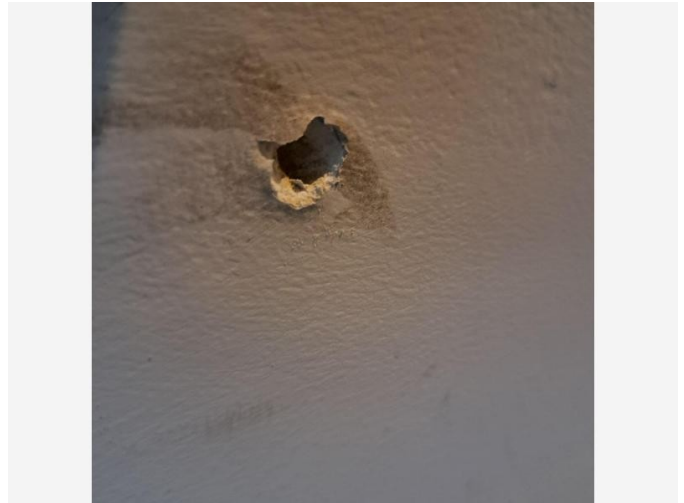
## Fiche 4: Bezetting muren

Geen asbest

| # | Type | Referentie | Resultaat |
|---|---|---|---|
| 4.1 | Mengmonster | 1. Bezetting wanden | Geen asbest |

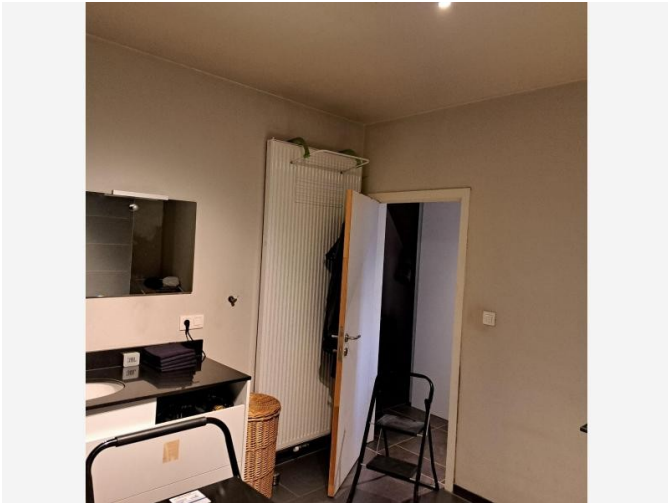
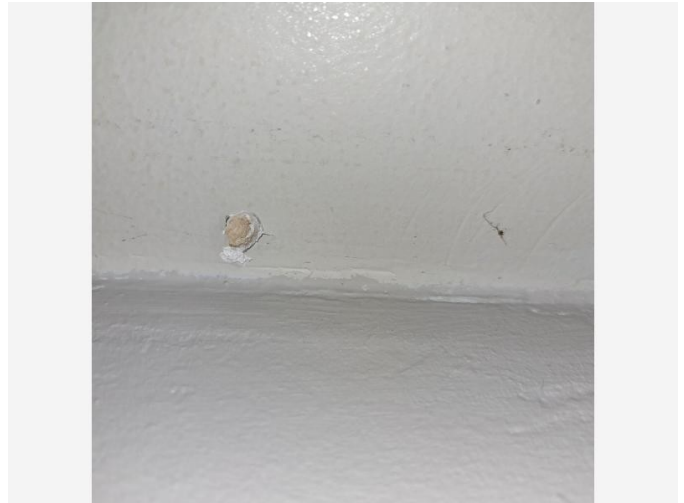
## Fiche 5: Bezetting plafond

Geen asbest

| # | Type | Referentie | Resultaat |
|---|---|---|---|
| 5.1 | Mengmonster | 2. Bezetting plafond | Geen asbest |

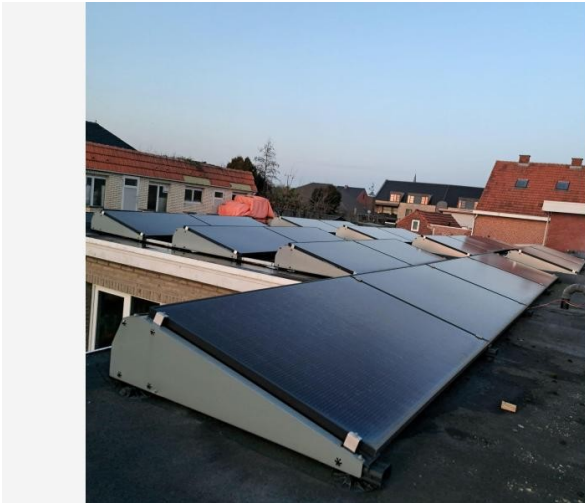
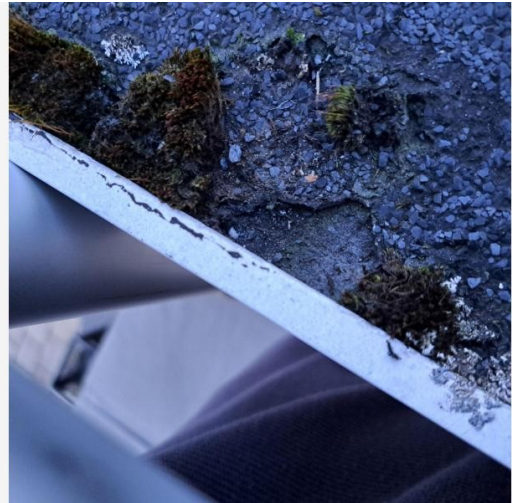
## Fiche 6: Roofing platdak

Geen asbest

| # | Type | Referentie | Resultaat |
|---|---|---|---|
| 6.1 | Puntmonster | 4. Roofing platdak | Geen asbest |
