# Asbestinventarisatetest

Reinpadstraat 13/BU04, 3600 Genk

Attestnummer : **20260417-000163.000**

Uitgegeven op : **17.04.2026**

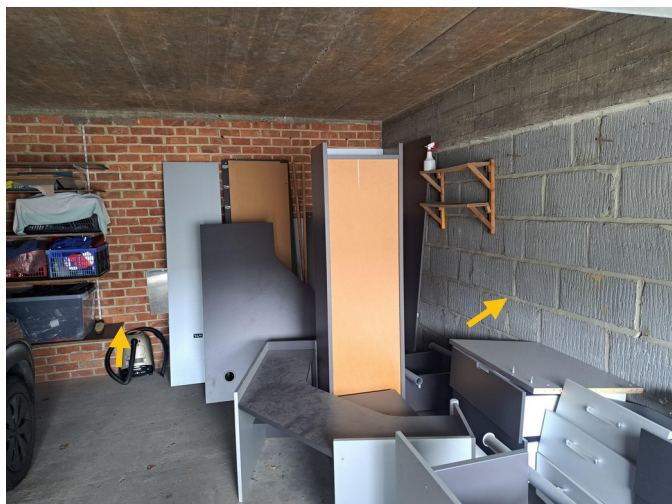
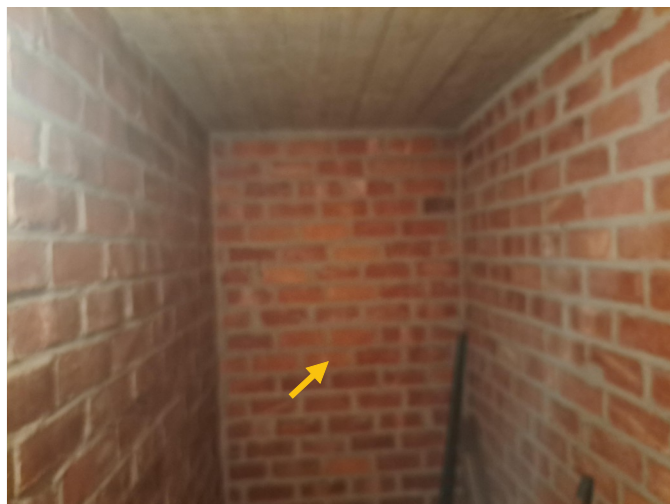
in de kelderberging en dubbele garage is niets asbestverdachts vast te stellen  
de gipkalkleidingen in de kelder nl bij de gemene delen kan echter wel asbestverdacht zijn  
staalnames moet dit uitsluiten

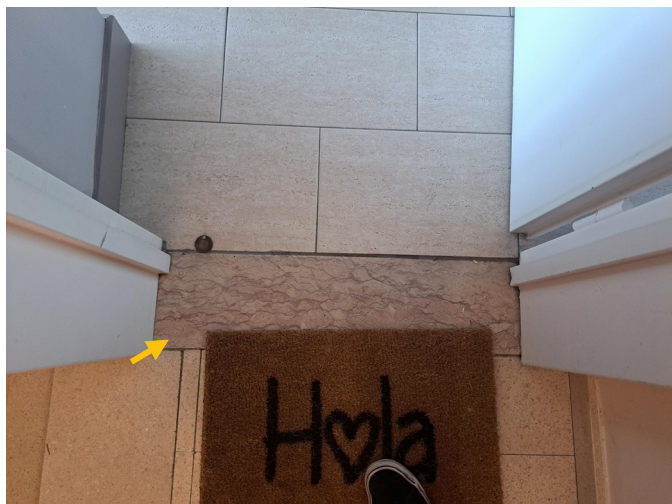
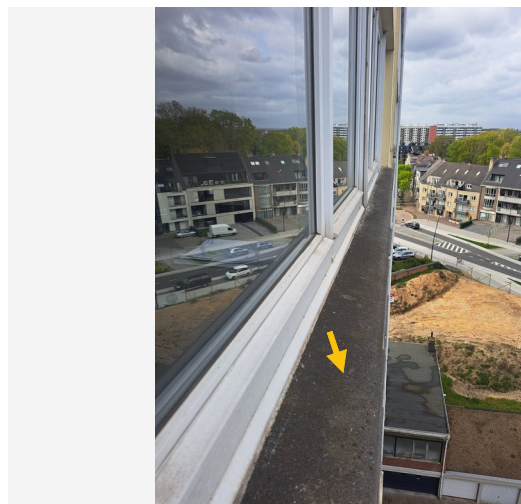
natuursteen , geen massal

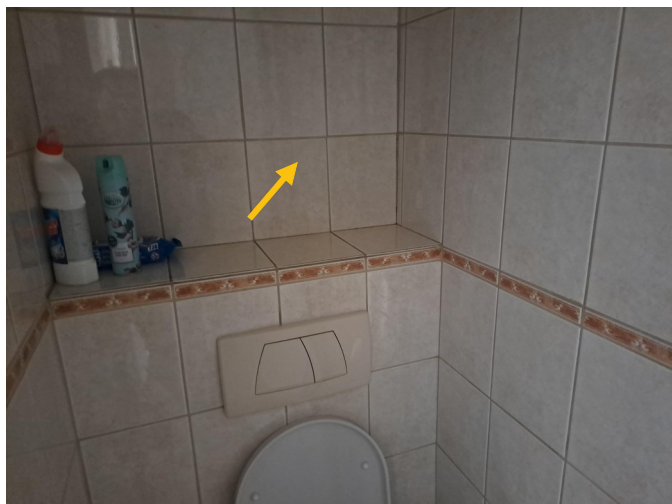
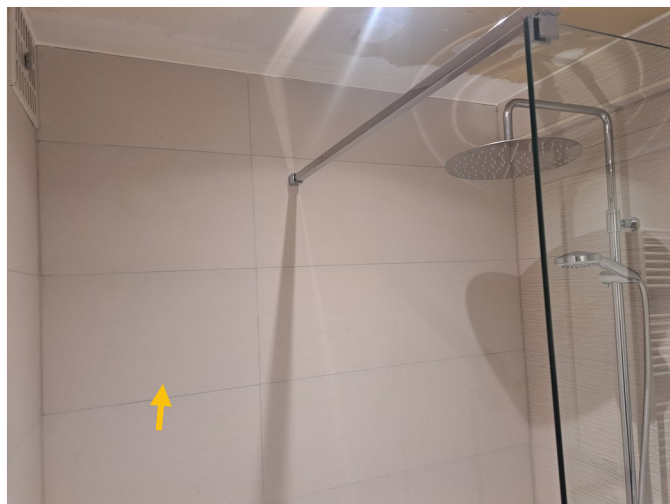
het zou kunnen dat er achter de wandtegels nog asbesthoudende lijm zit  
indien dit bij verwijdering blijkt best eerst laten testen dan

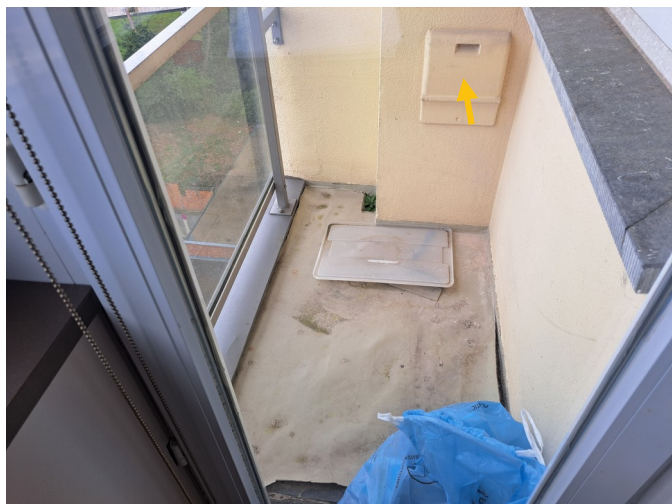
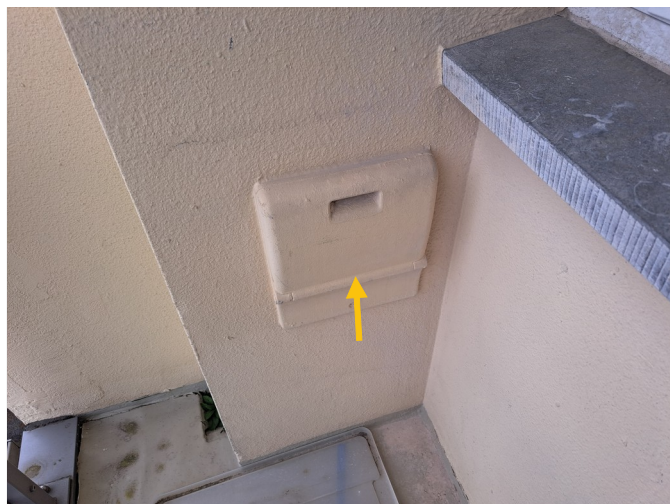
dit roetluik zou weleens asbest kunnen bevatten

dit behoort echter tot de gemene delen en niet tot dit attest

staalnames dient dit uit te sluiten

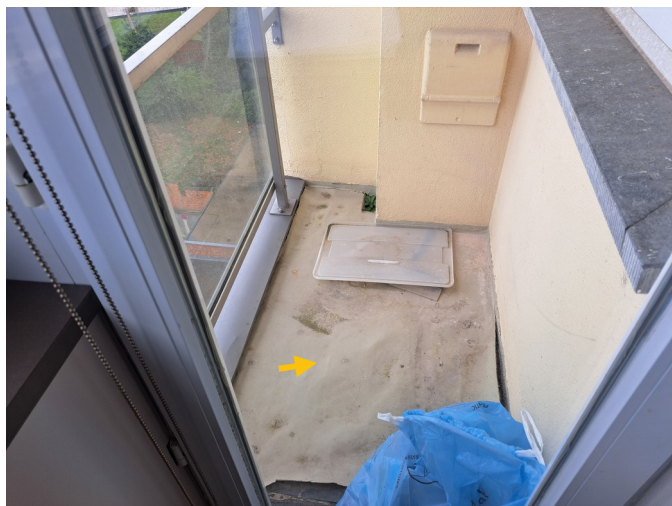
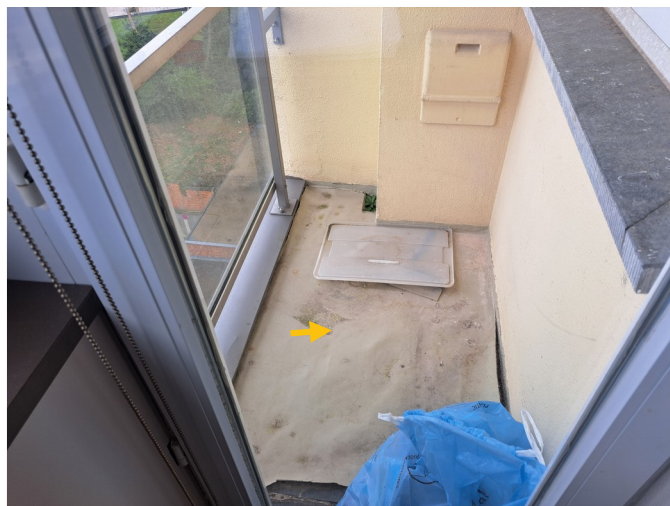
## Fiche 5: vloerzeil terras

Geen asbest

| # | Type | Referentie | Resultaat |
|---|---|---|---|
| 5.1 | Puntmonster | g293 | Geen asbest |

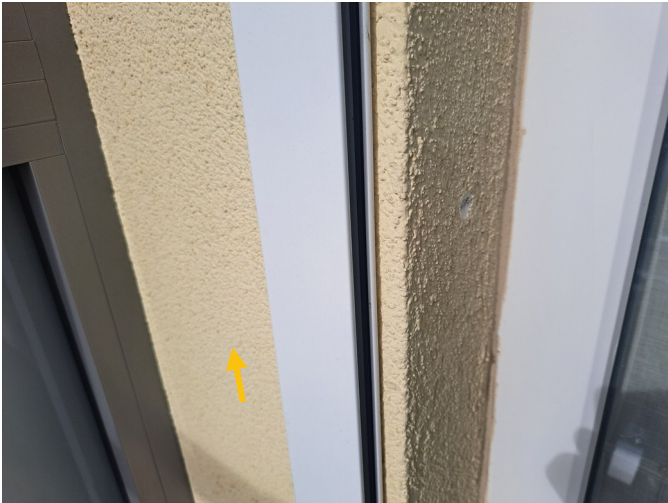
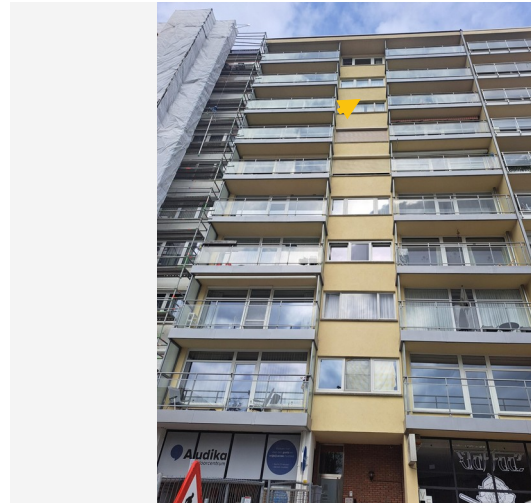
## Fiche 6: Crepi gevel

Geen asbest

| # | Type | Referentie | Resultaat |
|---|---|---|---|
| 6.1 | Mengmonster | g292 | Geen asbest |

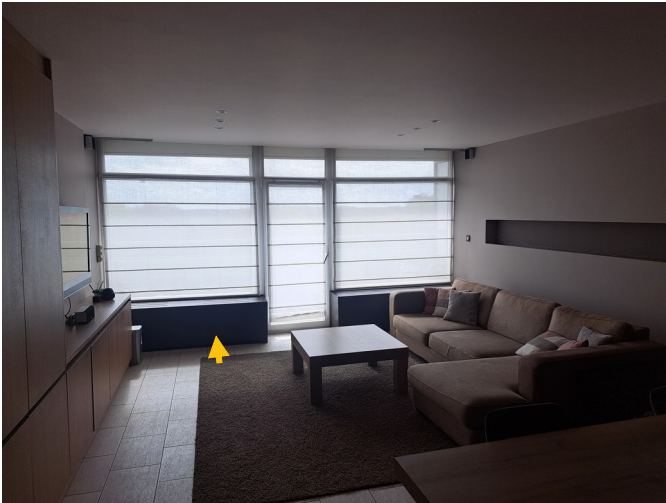
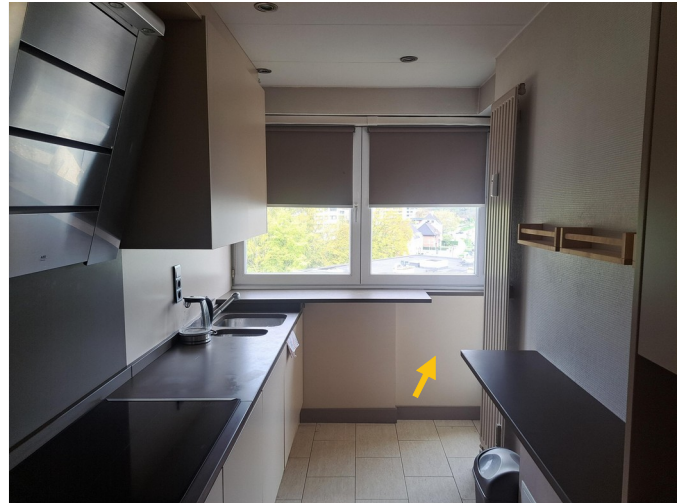
## Fiche 7: Pleisterwerk wanden

Geen asbest

| # | Type | Referentie | Resultaat |
|---|---|---|---|
| 7.1 | Mengmonster | g291 | Geen asbest |

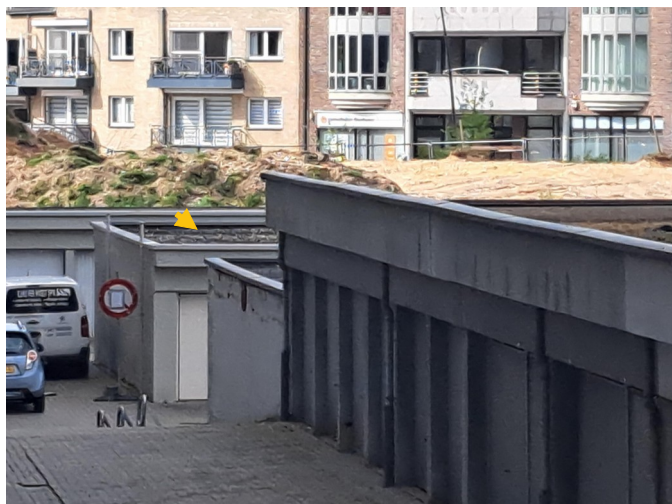
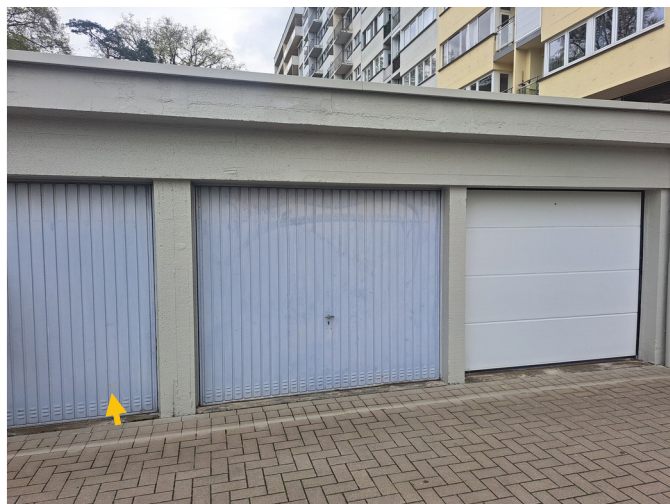
## Fiche 9: dakbedekking garages

| Beschrijving | Notitie | Terug te vinden op plannen |
|---|---|---|
| Fiche 9: dakbedekking garages | het zou kunnen dat de roofing op het dak vd garages asbestverdacht is<br><br>staalnames te nemen o dit uit te sluiten<br><br>behort echter tot de gemene delen en niet tot dit attest<br><br>louter informatief | Plan 2.2: garage dakenplan |
