# Asbestinventarisatetest

Caudronstraat 21, 9300 Aalst

Attestnummer : **20260614-000212.000**

Uitgegeven op : **14.06.2026**

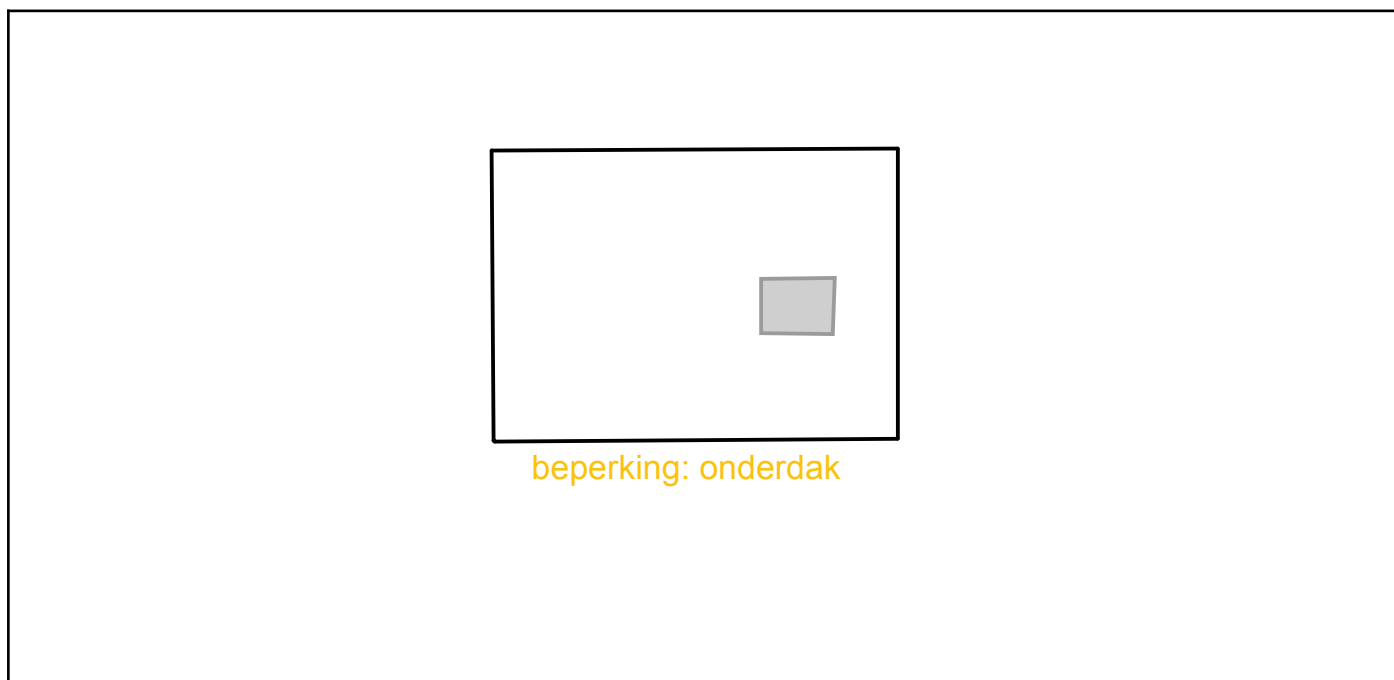
## Plan 1.4: Zolder

| Beschrijving | Type | Actie |
|---|---|---|
| 1. Onderdak | Beperking | - |

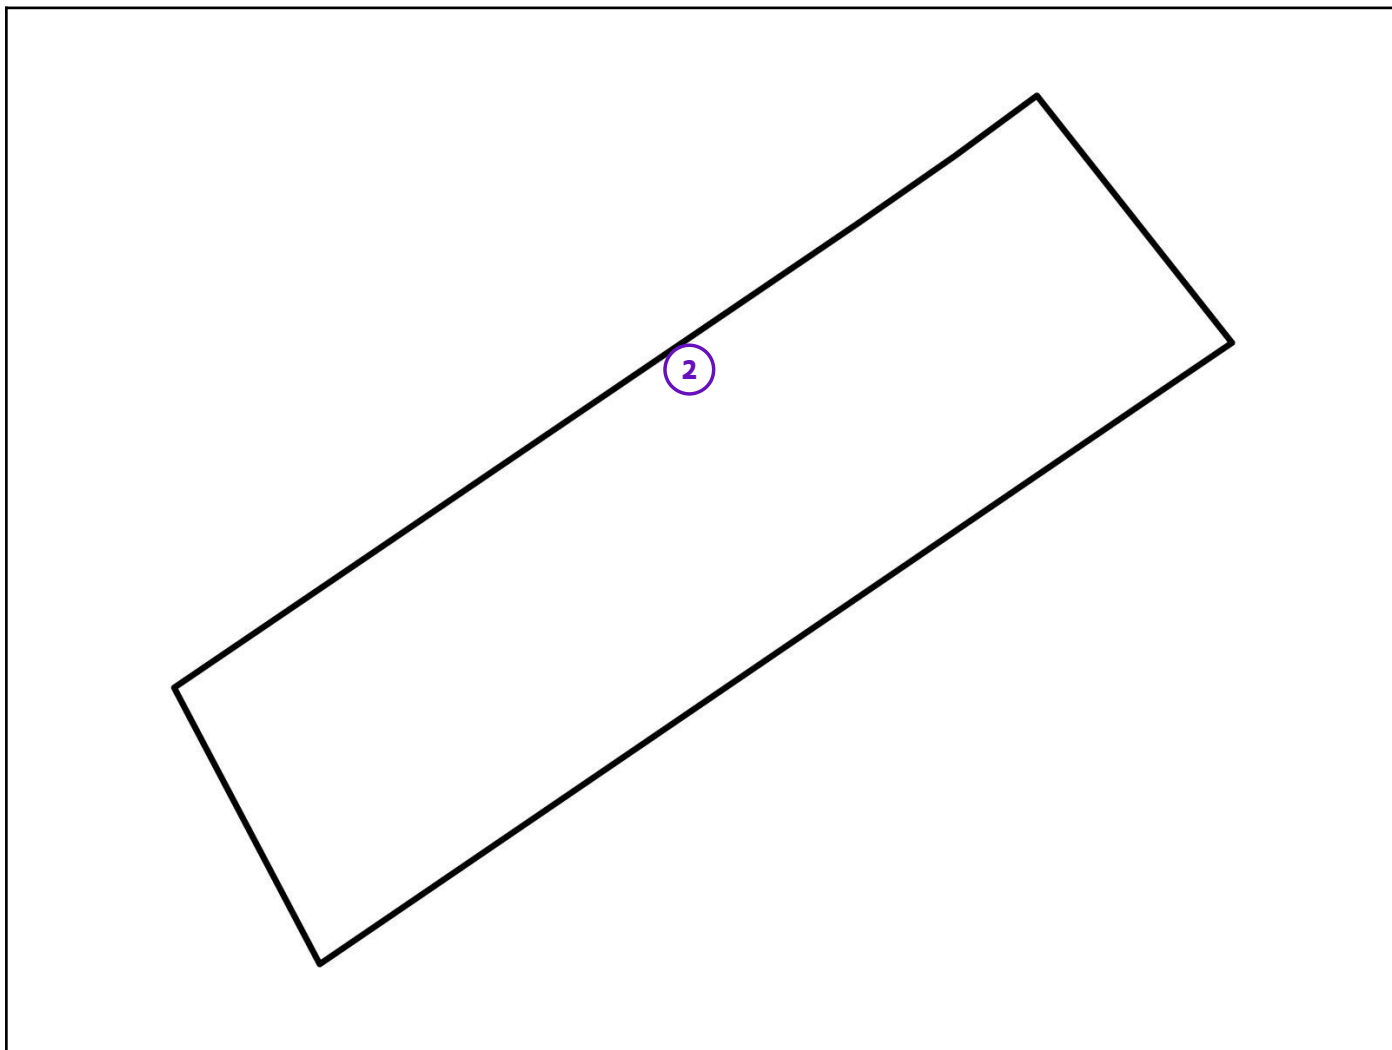
## Plan 1.5: Bovenaanzicht

| Beschrijving | Type | Actie |
|---|---|---|
| 2. Binnenzijde rookgaskanaal | Beperking | - |

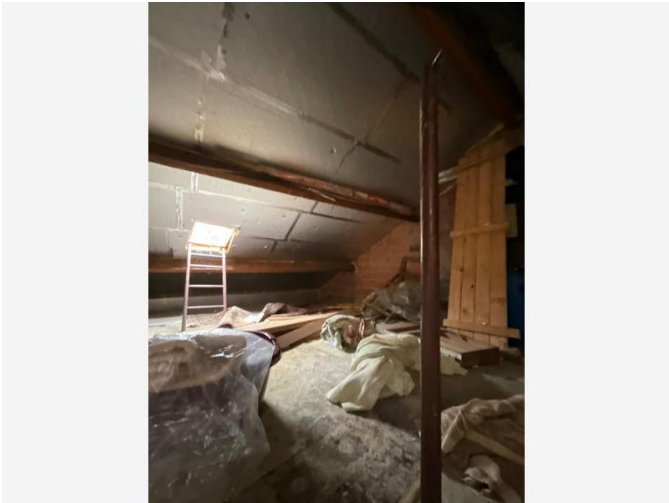
*Situeringsfoto*

### Tijdelijke beperking

**Reden:** Het te onderzoeken materiaal situeert zich hoger dan 3,50 m te rekenen vanaf een veilige ondergrond

**Uitleg van de asbestdeskundige:** Het is niet mogelijk om het onderdak te onderzoeken.

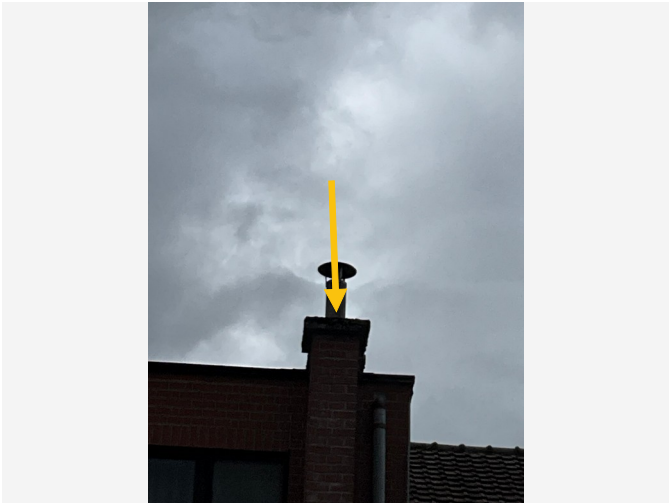
*Situeringsfoto*

#### Tijdelijke beperking

**Reden:** Het te onderzoeken materiaal situeert zich hoger dan 3,50 m te rekenen vanaf een veilige ondergrond

**Uitleg van de asbestdeskundige:** Het is niet mogelijk om de binnenzijde van het rookgaskanaal te onderzoeken.

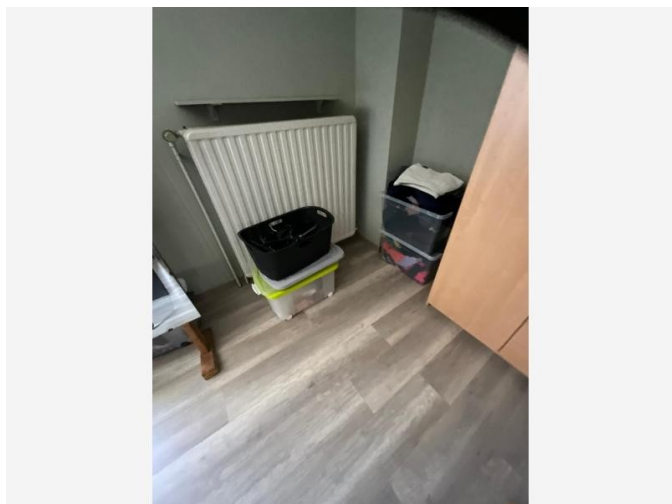
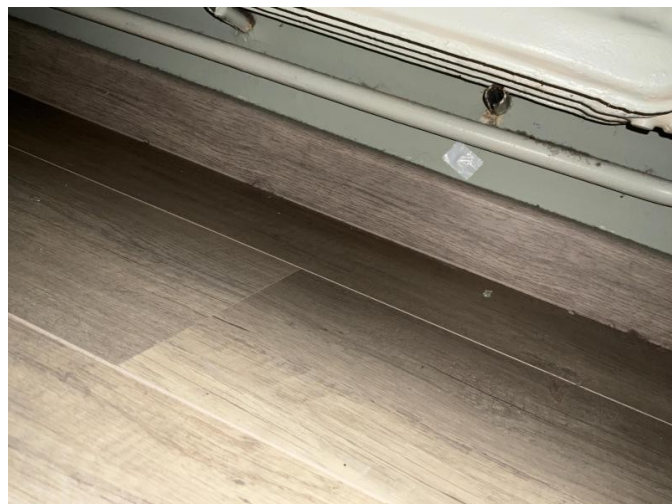
## Fiche 3: Pleisterwerk muren

Geen asbest

| # | Type | Referentie | Resultaat |
|---|---|---|---|
| 3.1 | Mengmonster | PLM | Geen asbest |

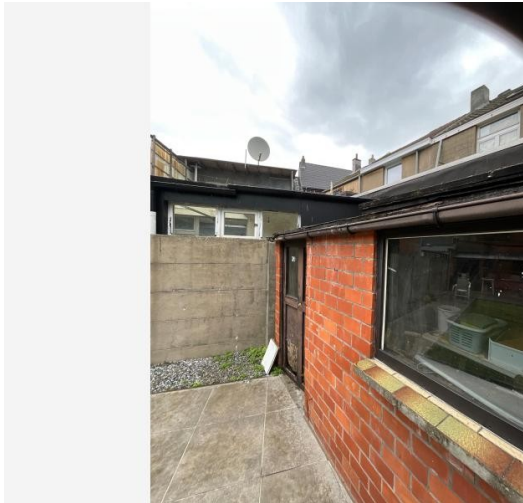
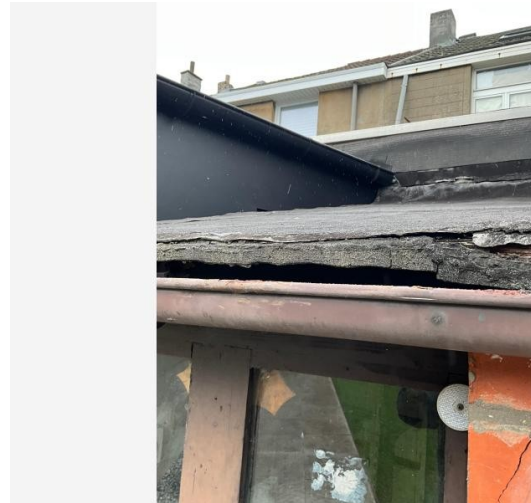
## Fiche 4: Roofing dak tuinhuis

Geen asbest

| # | Type | Referentie | Resultaat |
|---|---|---|---|
| 4.1 | Puntmonster | ROOF | Geen asbest |

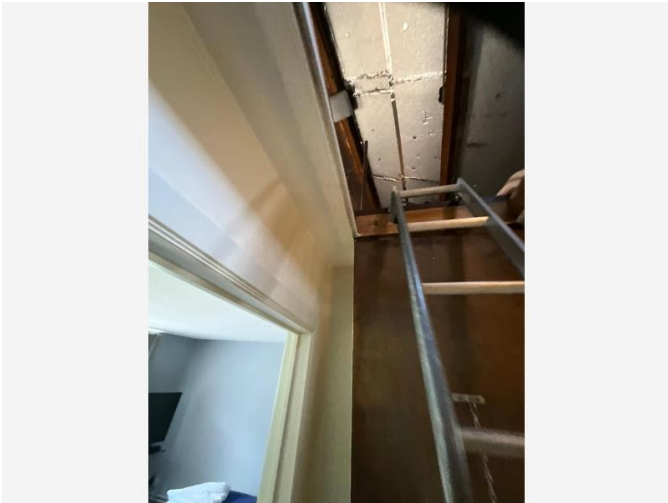
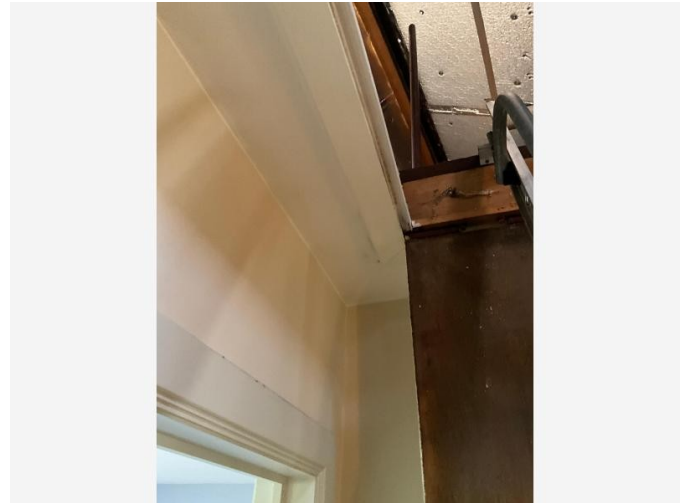
## Fiche 5: Pleisterwerk plafonds

Geen asbest

| # | Type | Referentie | Resultaat |
|---|---|---|---|
| 5.1 | Puntmonster | PLPL | Geen asbest |

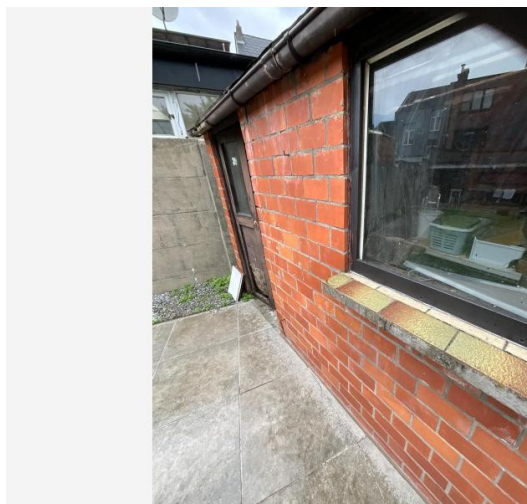
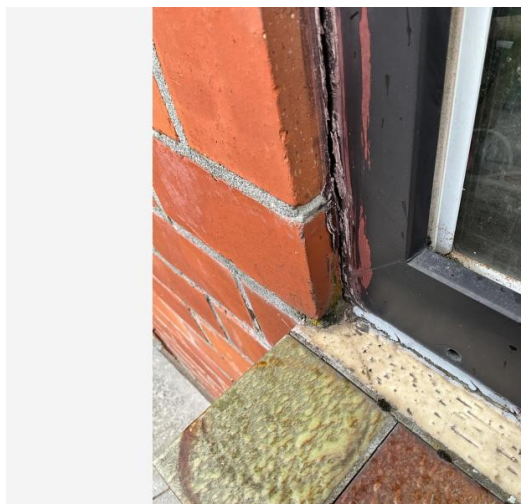
Geen asbest

| # | Type | Referentie | Resultaat |
|---|---|---|---|
| 6.1 | Puntmonster | KIT | Geen asbest |

| Opmerking | De hoeveelheid is geschat. Er werden verder geen asbestverdachte materialen aangetroffen binnenin het tuinhuis. |
