# Asbestinventarisatattest

Karel Palmsstraat 5, 2100 Antwerpen

Attestnummer : **20260601-000277.000**

Uitgegeven op : **01.06.2026**

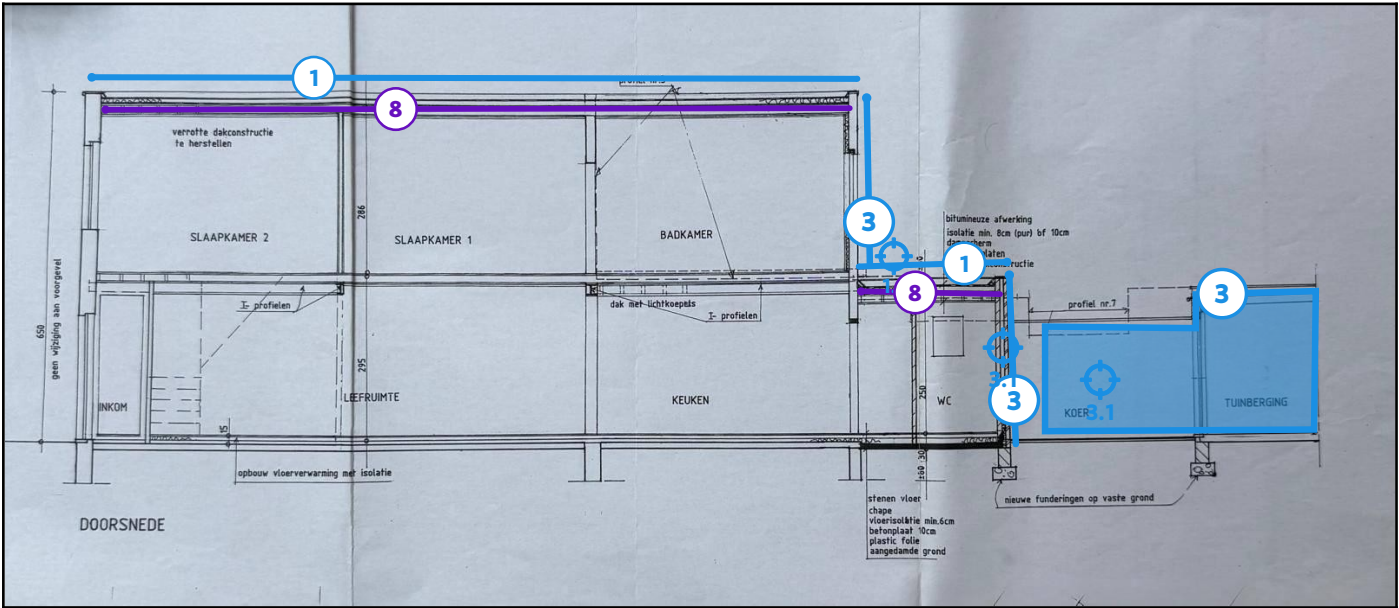
# Plan 1.1: Doorsnede

| Beschrijving | Notitie | Terug te vinden op plannen |
|---|---|---|
| Fiche 8: Onderdak (niet waarneembaar) | Het onderdak is van binnenuit niet bereikbaar en langs buiten niet waarneembaar zonder beschadiging aan de dakbedekking. Gezien de dakvernieuwing in 2007 kan niet worden uitgesloten dat het oorspronkelijke onderdak, indien nog aanwezig onder de nieuwe dakbedekking, asbesthoudend materiaal bevat. Een eventueel asbestverdacht onderdak is echter niet waarneembaar zonder uitbreiding naar een aanvullend destructief onderzoek. Laat dit controleren bij werken door een bevoegd technicus. | Plan 1.1: Doorsnede |

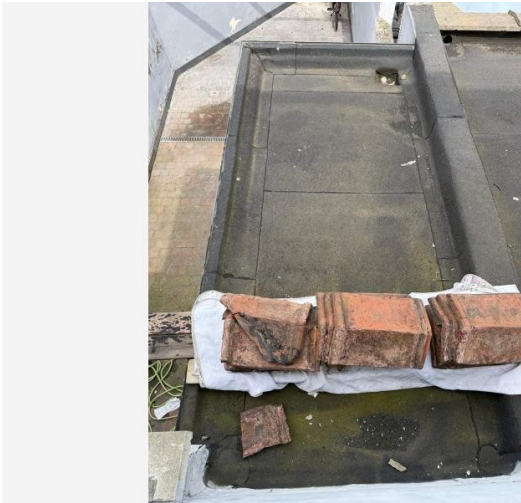
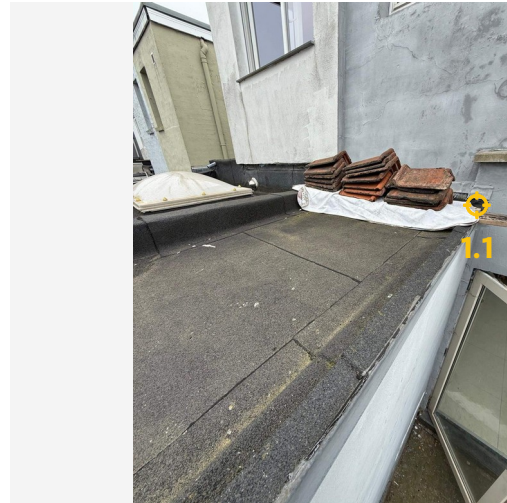
## Fiche 1: Roofing plat dak

Geen asbest

| # | Type | Referentie | Resultaat |
|---|---|---|---|
| 1.1 | Puntmonster | 101 | Geen asbest |

| Primaire drager | Plat dak |
| Bindmiddel van materiaal | Bitumen (roofing, teer, asfalt) |

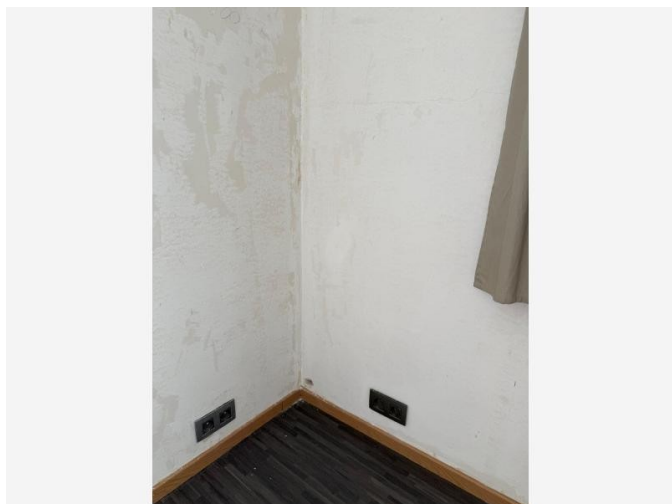
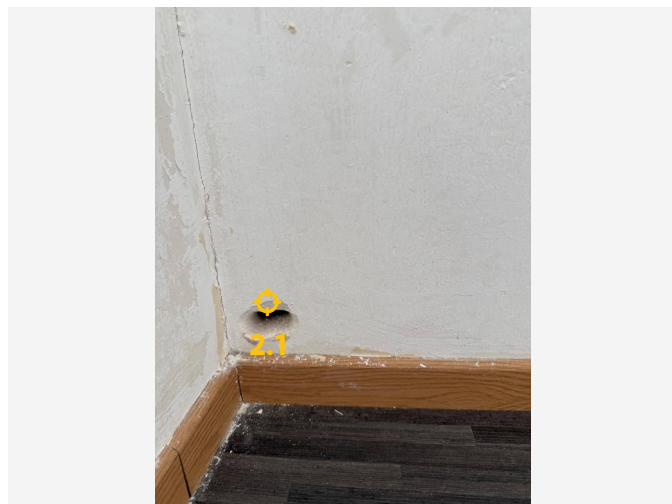
## Fiche 2: Pleisterwerk wanden

Geen asbest

| # | Type | Referentie | Resultaat |
|---|---|---|---|
| 2.1 | Mengmonster | 001 | Geen asbest |

| Primaire drager | Binnenwand |
| Bindmiddel van materiaal | Gips - kalk |

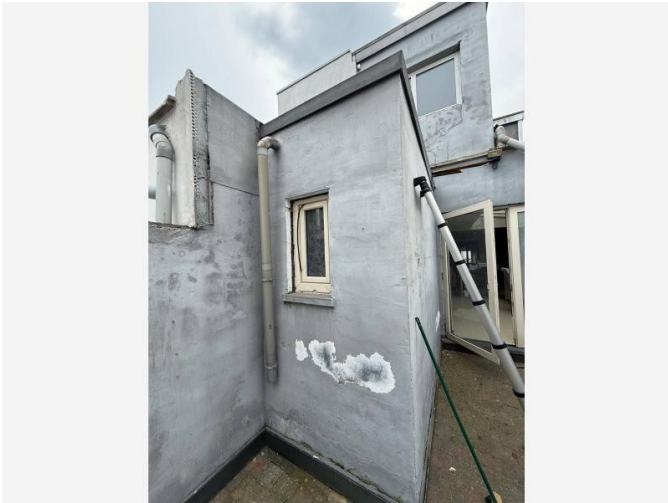
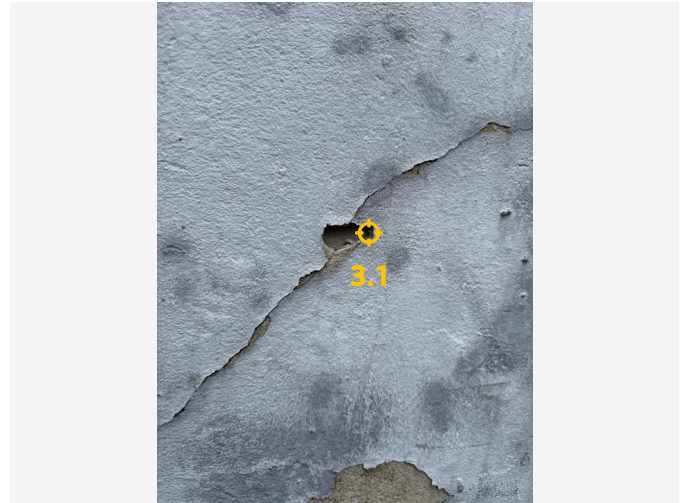
## Fiche 3: Crepi achtergevel

Geen asbest

| # | Type | Referentie | Resultaat |
|---|---|---|---|
| 3.1 | Mengmonster | 003 | Geen asbest |

| Primaire drager | Wand buitenschil |
| Bindmiddel van materiaal | Gips - kalk |

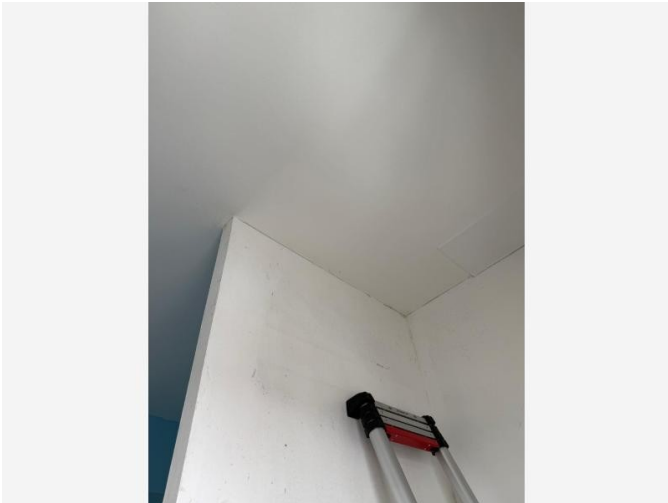
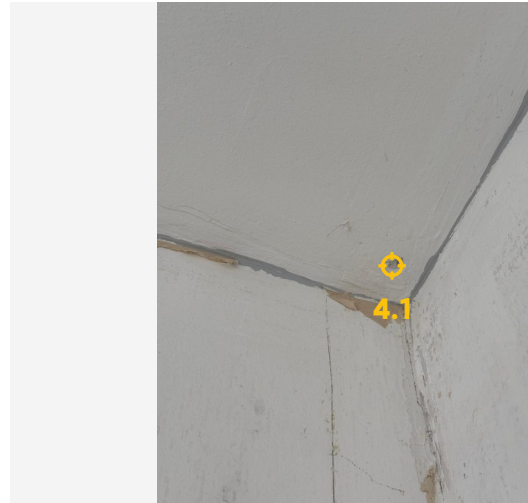
## Fiche 4: Pleisterwerk plafonds

Geen asbest

| # | Type | Referentie | Resultaat |
|---|---|---|---|
| 4.1 | Mengmonster | 002 | Geen asbest |

| Primaire drager | Plafond |
| Bindmiddel van materiaal | Gips - kalk |

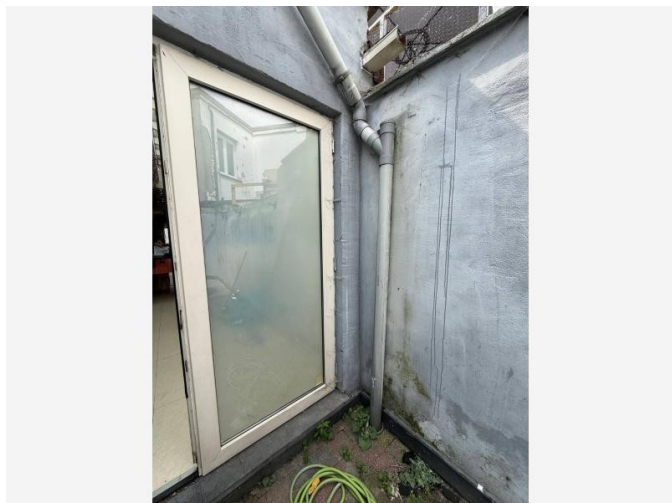
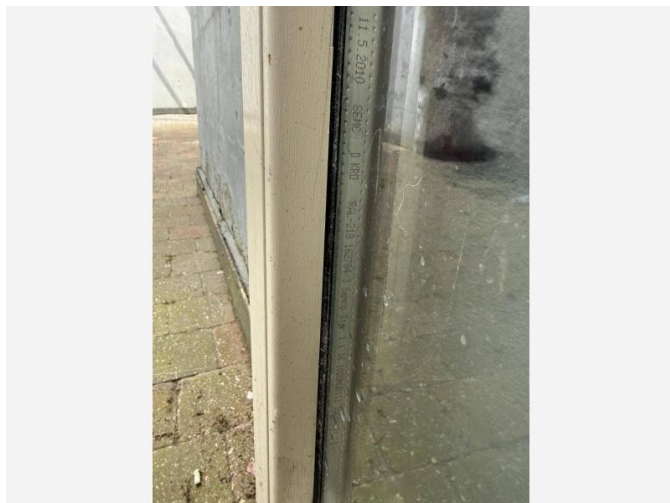
### Fiche 5: Mastiek, kit (niet asbestverdacht)

| Beschrijving | Notitie | Terug te vinden op plannen |
|---|---|---|
| Fiche 5: Mastiek, kit (niet asbestverdacht) | Er is geen asbestverdachte mastiek aanwezig. | - |

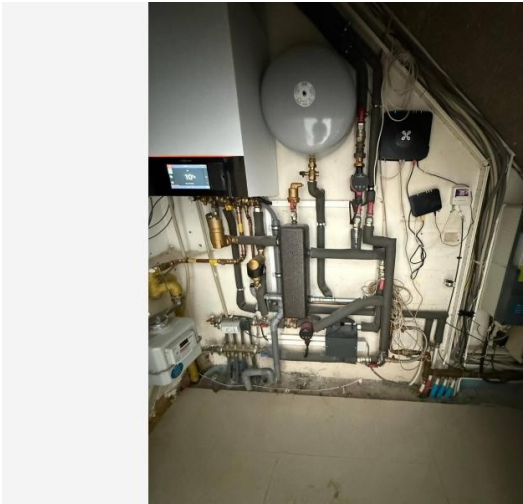
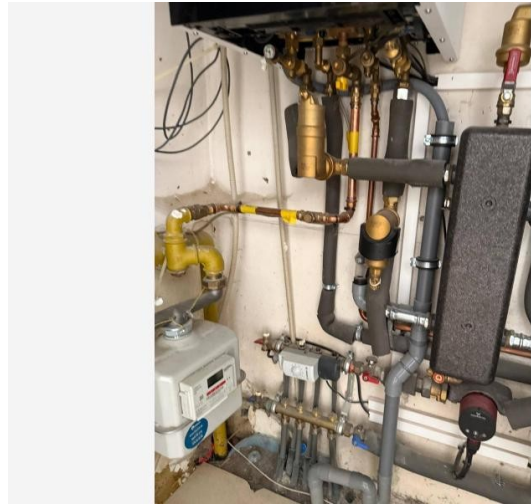
## Fiche 6: Leidingisolatie (niet asbestverdacht)

| Beschrijving | Notitie | Terug te vinden op plannen |
|---|---|---|
| Fiche 6: Leidingisolatie (niet asbestverdacht) | De leidingisolatie bevat geen waarneembare asbestverdachte materialen. | Plan 1.2: Grondplan gelijkvloers |

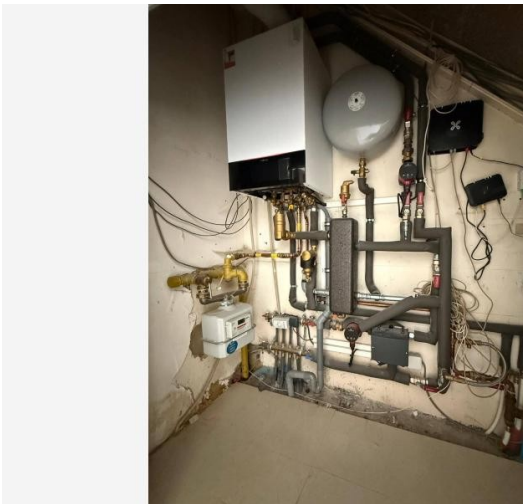
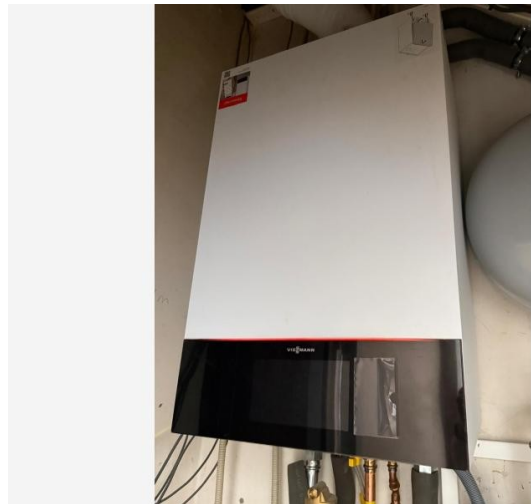
## Fiche 7: CV-brander (niet verdacht)

| Beschrijving | Notitie | Terug te vinden op plannen |
|---|---|---|
| Fiche 7: CV-brander (niet verdacht) | De CV-brander bevat geen asbestverdachte materialen. | Plan 1.2: Grondplan gelijkvloers |
