# Asbestinventarisatattest

Kleine Geeststraat 87, 1933 Zaventem

Attestnummer : 20260629-000279.000

Uitgegeven op : 29.06.2026

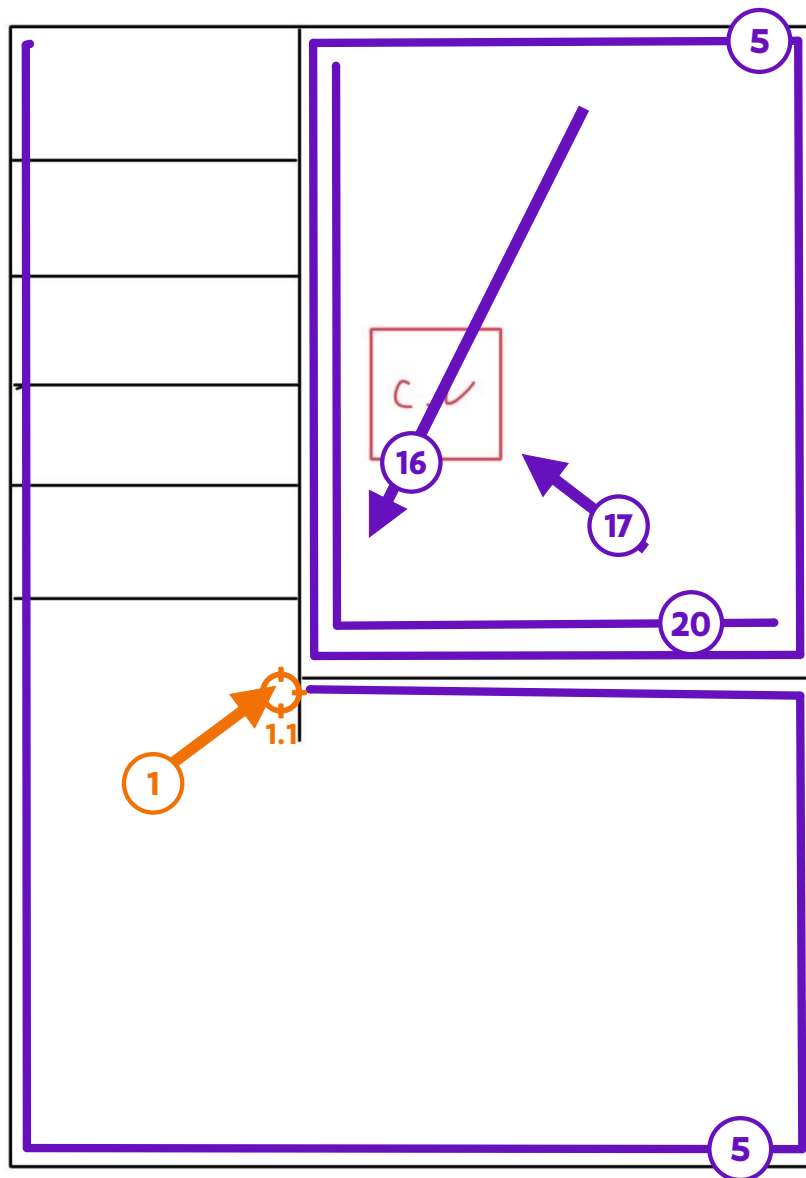
## Plan 1.1: Kelder

| 1. Schouwbuis in gesloten systeem | Asbestmateriaal | <a href="#">Verwijderen</a> |

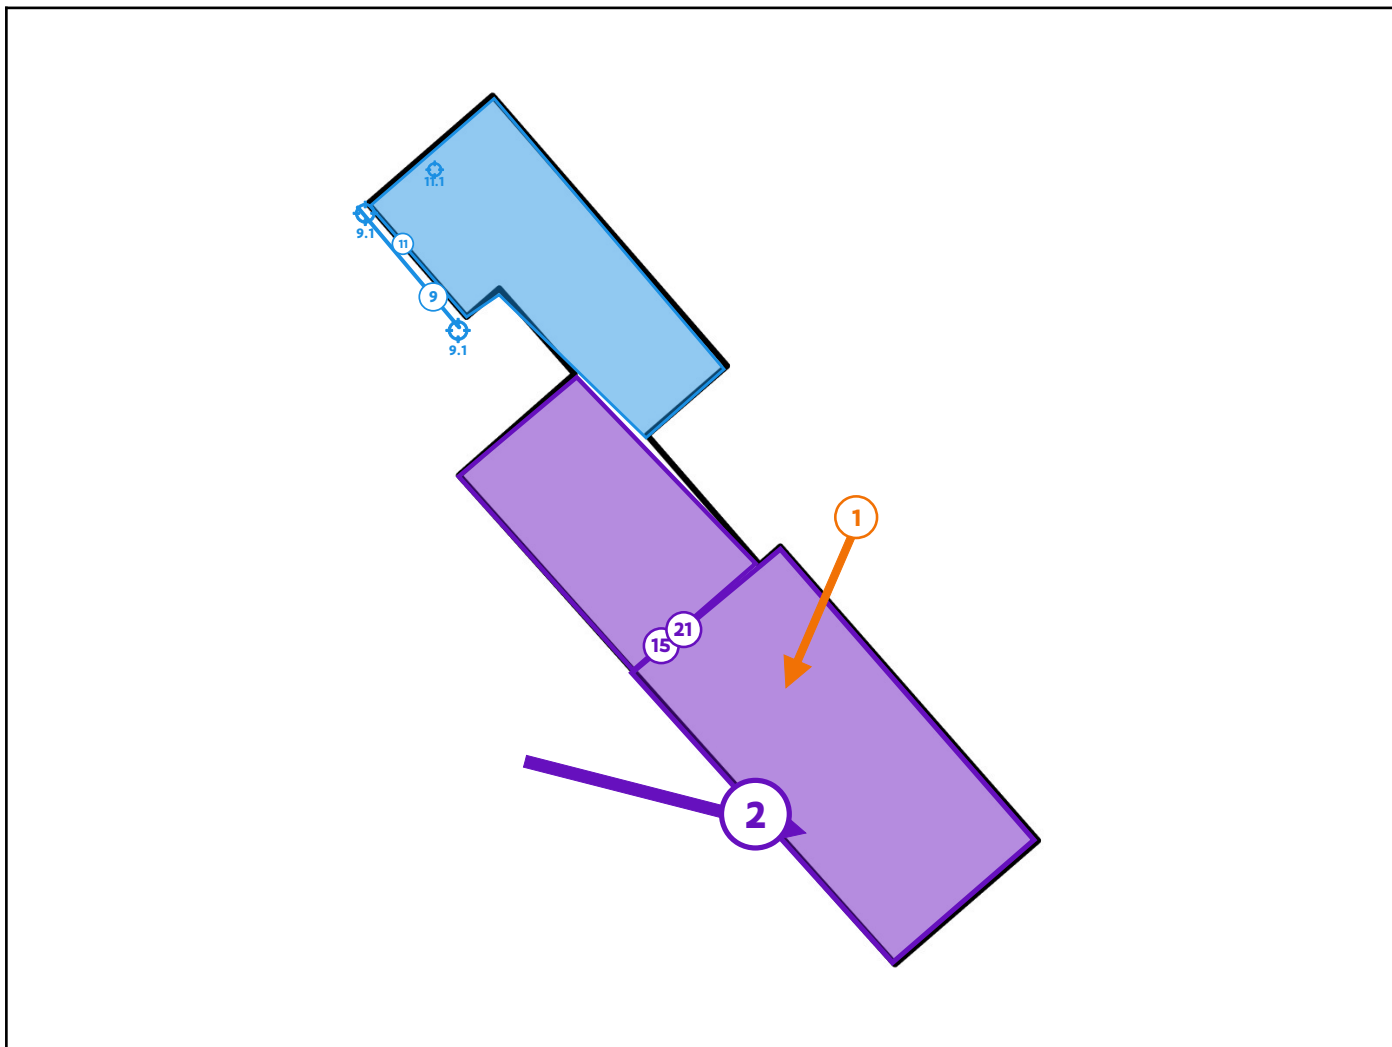
## Plan 1.8: Woning plan

| Beschrijving | Type | Actie |
|---|---|---|
| 1. Schouwbus in gesloten systeem | Asbestmateriaal | <a href="#">Verwijderen</a> |
| 2. Binnenzijde en bovenzijde van de schouw | Beperking | - |

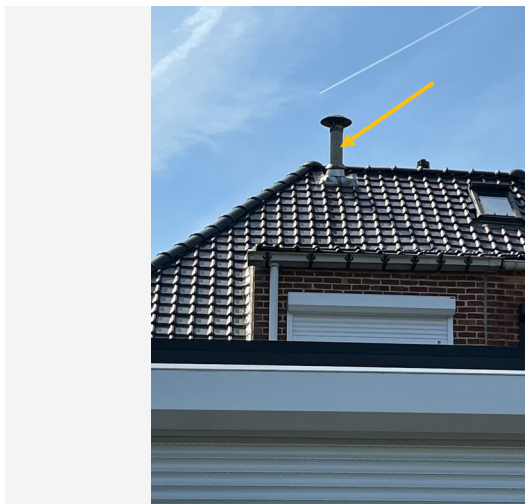
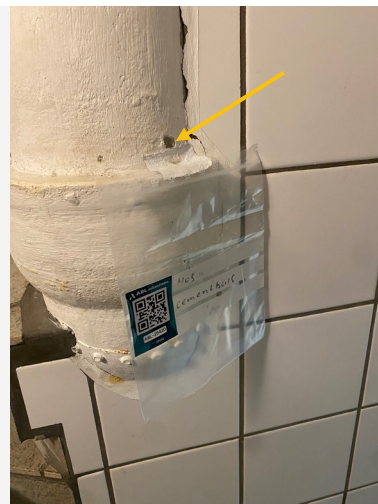
Het asbestmateriaal valt onder de mijlpaal van 2034.

| Eindbeoordeling materiaalrisico | Laag materiaalrisico en/of verlaagde kans op vezelvrijgave |

| Gebondenheid | Categorie 1: hechtgebonden in oorsprong |
| Asbestsoort (vezeltype) | Alleen chrysotiel aanwezig |
| Asbestconcentratie | Laag (< 50%) |
| Afschermingsgraad van het gehele materiaal | Geheel of deels vrij aan de binnenlucht, maar geen contact met binnenluchtstromen |
| Toestand van het materiaal | Licht beschadigd, licht verweerd. Intacte calciumsilicaatplaat of materiaal met categorie 3-gebondenheid |

| # | Type | Referentie | Resultaat |
|---|---|---|---|
| 1.1 | Puntmonster | M05 | Chrysotiel |

| Beschrijving | Schouwbus in gesloten systeem |
| Opmerking | Schouwbus in een 'gesloten systeem' wil zeggen dat er in het verlengde van deze schouwbus een CV ketel is aangesloten of deze volledig dichtgemaakt is en niet meer in gebruik is. De hoeveelheid is een schatting. |

- Zorg voor een veilig beheer. Vermijd het beschadigen van het asbestmateriaal. Controleer de toestand jaarlijks op wijzigingen.

- Eenvoudige handelingen: mag via doe-het-zelf of door werknemer(s) met opleidingsattest eenvoudige handelingen  
Bij het uitvoeren van eenvoudige handelingen, zoals toegestaan via doe-het-zelfmethoden of door werknemers met een opleidingsattest, is het gebruik van de juiste persoonlijke beschermingsmiddelen (PBM's) verplicht om blootstelling aan asbestvezels te voorkomen. Wij adviseren echter om asbest te laten verwijderen door een werknemer met opleidingscertificaat. Maar het is ook toegestaan via de doe-het-zelfmethode, mits de juiste voorzorgsmaatregelen en PBM's in acht worden genomen. De te gebruiken PBM's zijn:
  - FFP3-mondmasker of halfgelaatsmasker met P3 filter
  - wegwerpoverall (Tyvek CATIII, type 5 en 6)
  - afwasbaar schoeisel

- De toepassingen dienen in zijn geheel, zonder te breken en zonder stofvorming, verdere vergruizing verwijderd te worden. Gebruik hiervoor een vernevelaar of fixeermiddel om het asbestmateriaal eerst te fixeren.

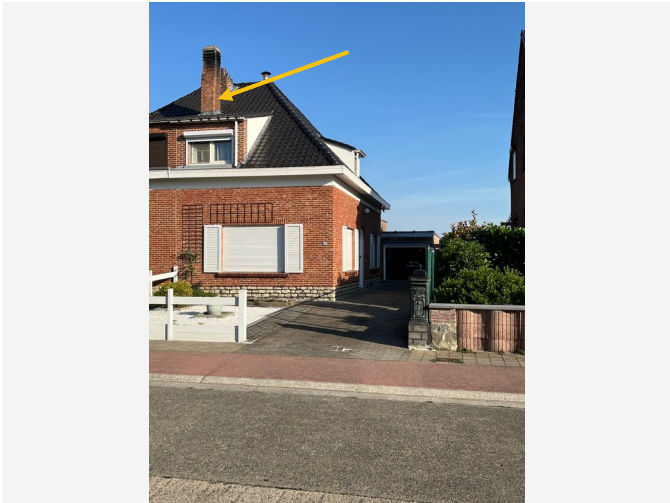
**Reden:** Het te onderzoeken materiaal situeert zich hoger dan 3,50 m te rekenen vanaf een veilige ondergrond

**Uitleg van de asbestdeskundige:** De binnenzijde van de schouw kon niet geïnspecteerd worden. Ook van buitenaf was inspectie onmogelijk omwille van de hoogte(hoger dan 3.5m). Asbestverdachte toepassingen kunnen aanwezig zijn. Dit betreft een beperking op middellange termijn.

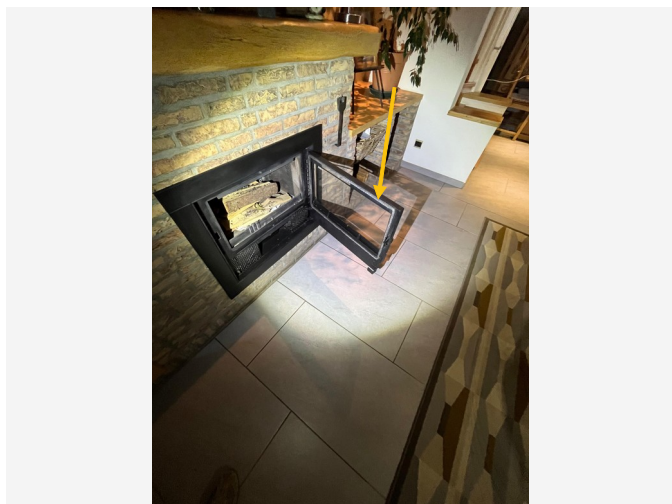
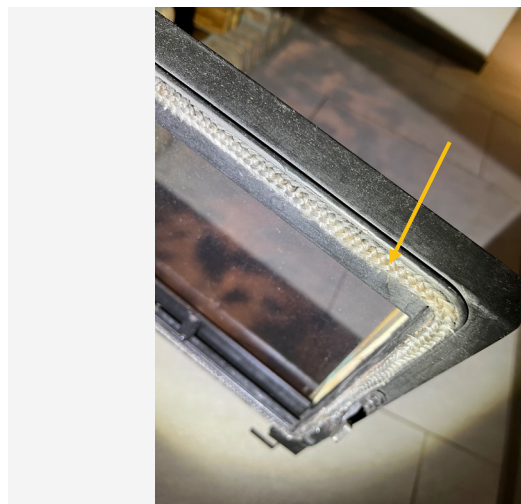
De dichtingskoord van de kachel betreft een keramische koord. Dit is niet asbest verdacht.

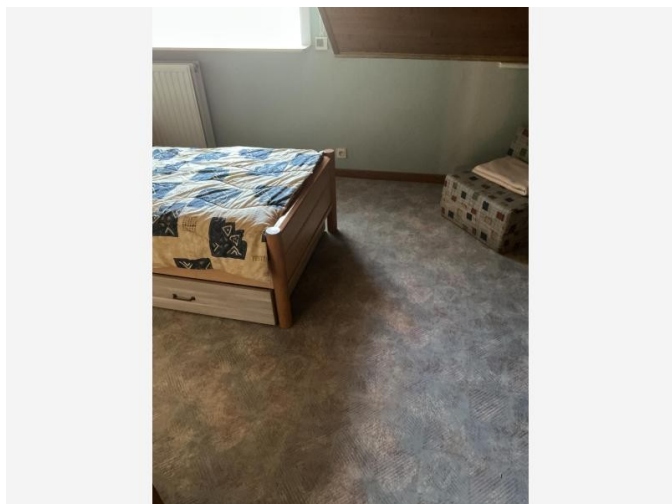
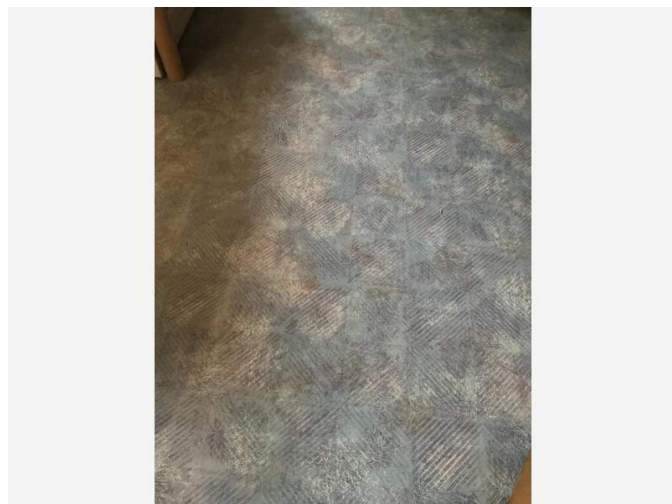
De aanwezige vloerbekleding is niet asbestverdacht. De onderliggende laag was echter niet inspecteerbaar zonder destructie tijdens de inspectie. Mogelijk is de onderliggende laag asbestverdacht.

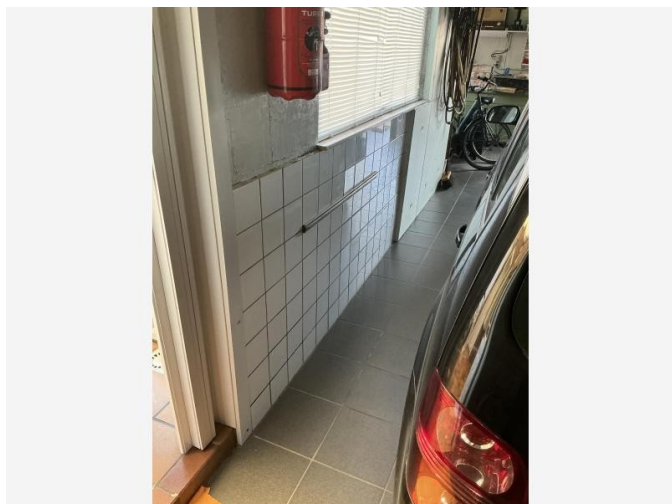
Op moment van de inspectie kon niet worden nagegaan of de tegellijn achter de muurtegels/plinten asbestverdacht is. Bij renovatie of verwijdering van de tegels dient het materiaal te worden geanalyseerd voor de werken van start gaan.

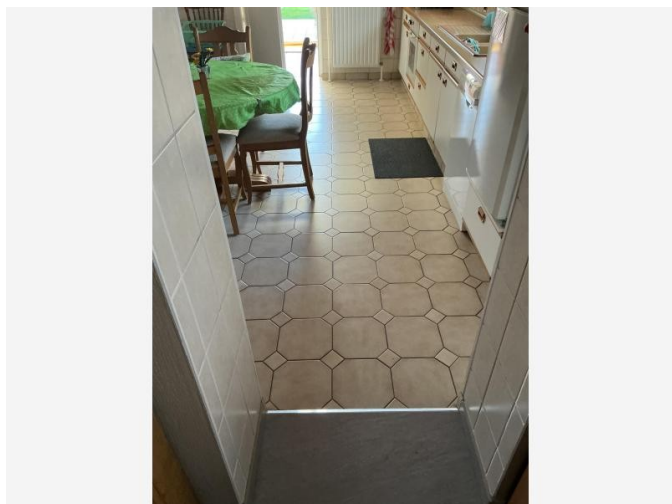
Op moment van de inspectie kon niet worden nagegaan of de tegellijn onder de vloertegels of achter de plinttegels asbestverdacht is. Bij renovatie of verwijdering van de tegels dient het materiaal te worden geanalyseerd voor de werken van start gaan.

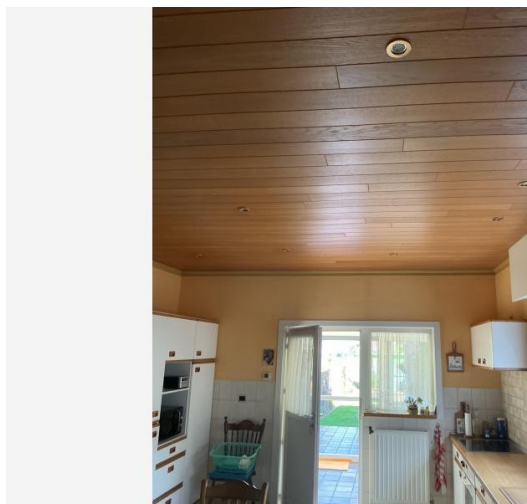
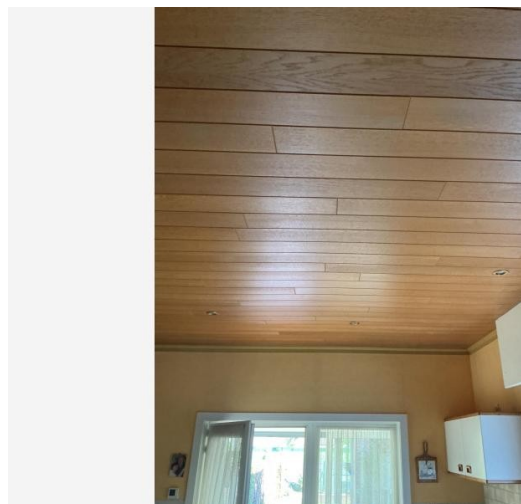
Het plafond bestaat uit niet-asbestverdachte gipskartonplaten/hout-/pvc platen . Zonder destructie is het niet mogelijk om na te gaan of er asbestverdachte materialen aanwezig zijn achter de gipskartonplaten/hout-/pvc platen.

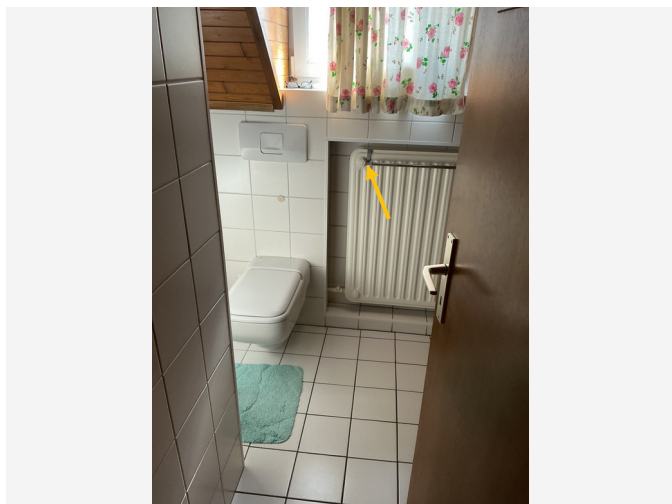
Mogelijk is er asbesthoudend materiaal aanwezig in de radiatoren ter hoogte van de verbindingstukken of achter de stoppen.

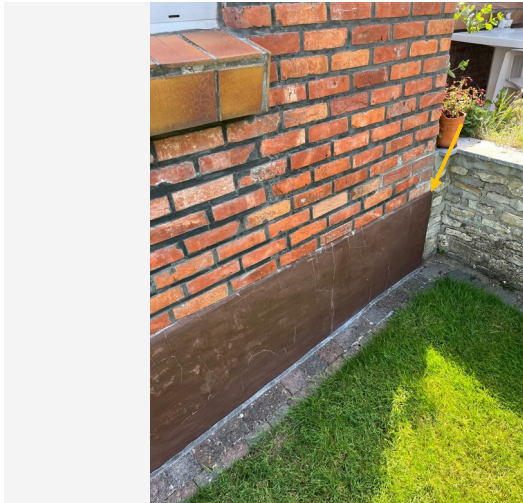
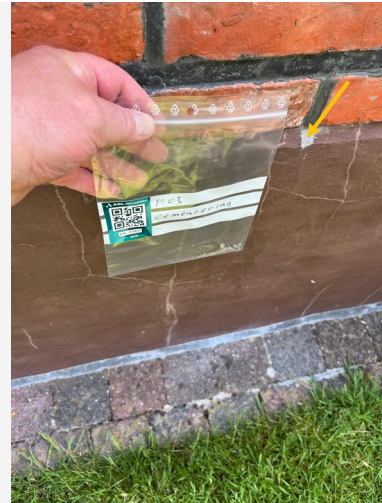
## Fiche 9: Cementering buiten

Geen asbest

| # | Type | Referentie | Resultaat |
|---|---|---|---|
| 9.1 | Mengmonster | M03 | Geen asbest |

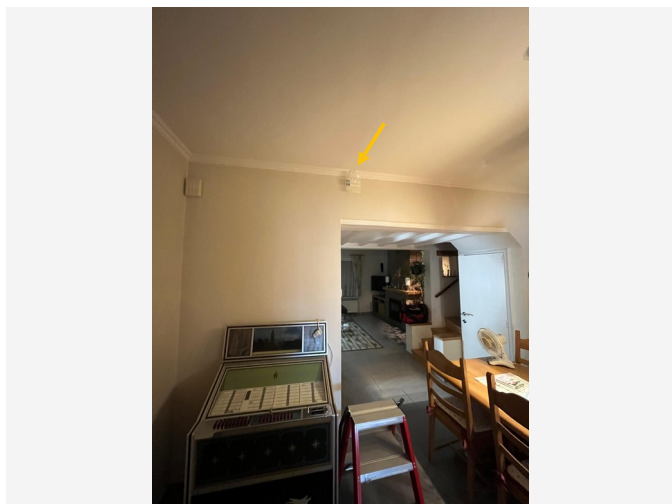
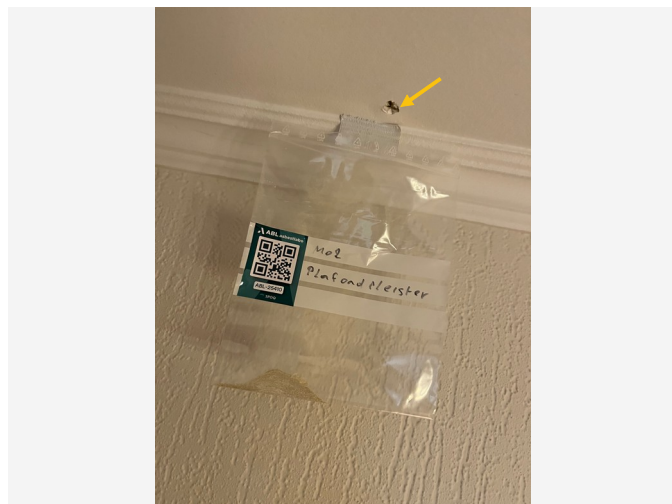
## Fiche 10: Pleisterwerk plafonds

Geen asbest

| # | Type | Referentie | Resultaat |
|---|---|---|---|
| 10.1 | Mengmonster | M02 | Geen asbest |

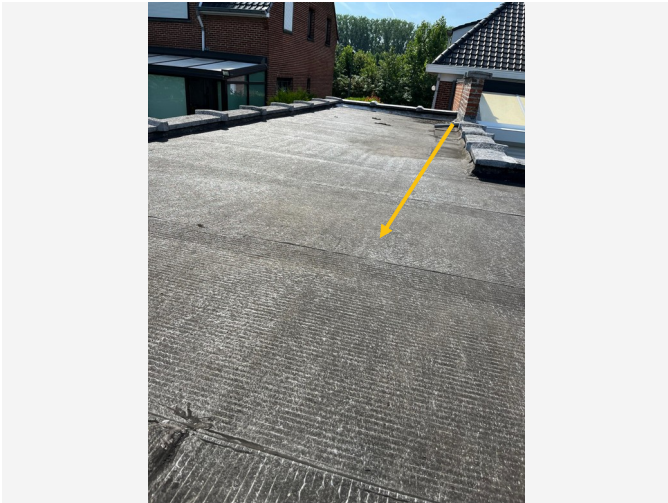
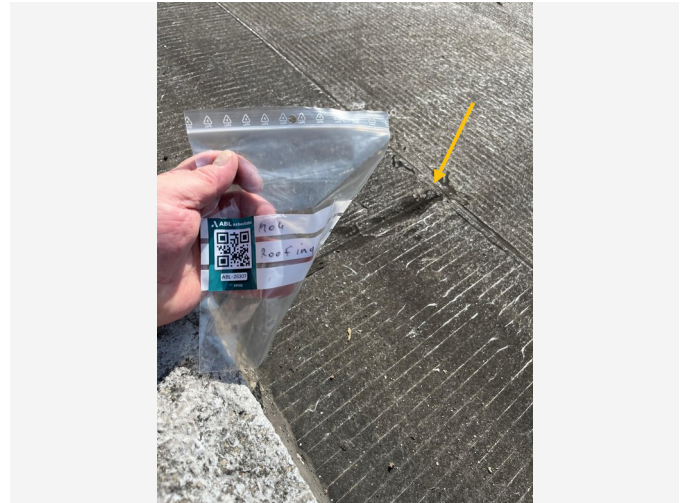
## Fiche 11: Dakbedekking - Roofing

Geen asbest

| # | Type | Referentie | Resultaat |
|---|---|---|---|
| 11.1 | Puntmonster | M04 | Geen asbest |

| Opmerking | <p>Er werd enkel een puntstaal genomen van de bovenste laag. Mogelijks zijn er onderliggende asbestverdachte lagen aanwezig die niet waarneembaar waren tijdens de inspectie. Wanneer bij renovatie- of sloopwerken blijkt dat er nog onderliggende lagen aanwezig zijn dient er hiervan een staal te worden genomen welke door een erkend laboratorium moet worden geanalyseerd.</p> <p>De hoeveelheid betreft een schatting.</p> |

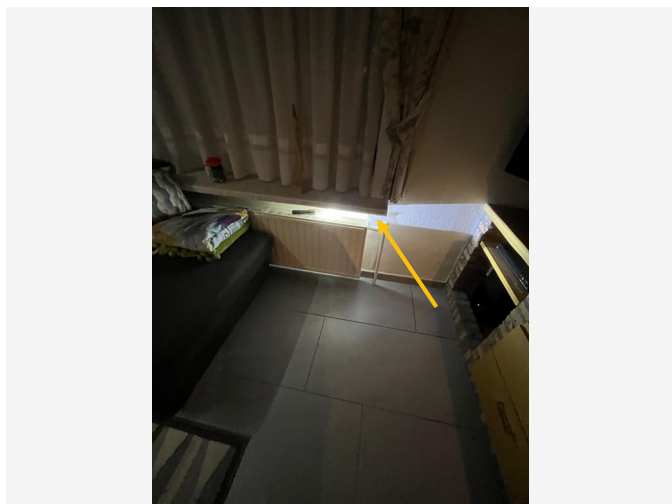
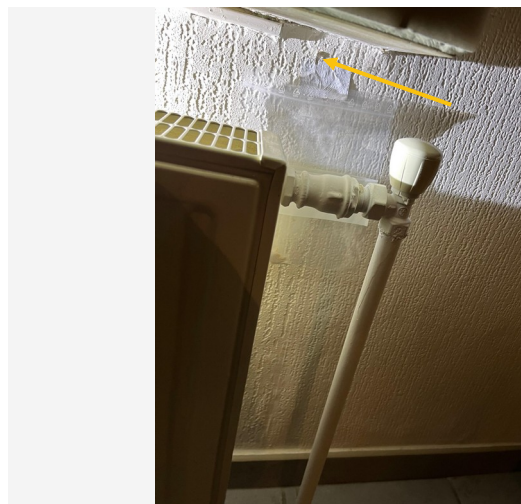
## Fiche 12: Pleisterwerk wanden

Geen asbest

| # | Type | Referentie | Resultaat |
|---|---|---|---|
| 12.1 | Mengmonster | M01 | Geen asbest |
