# Asbestinventarisatetest

Trompetstraat 20, 3582 Beringen

Attestnummer : 20240326-000483.000

Uitgegeven op : 26.03.2024

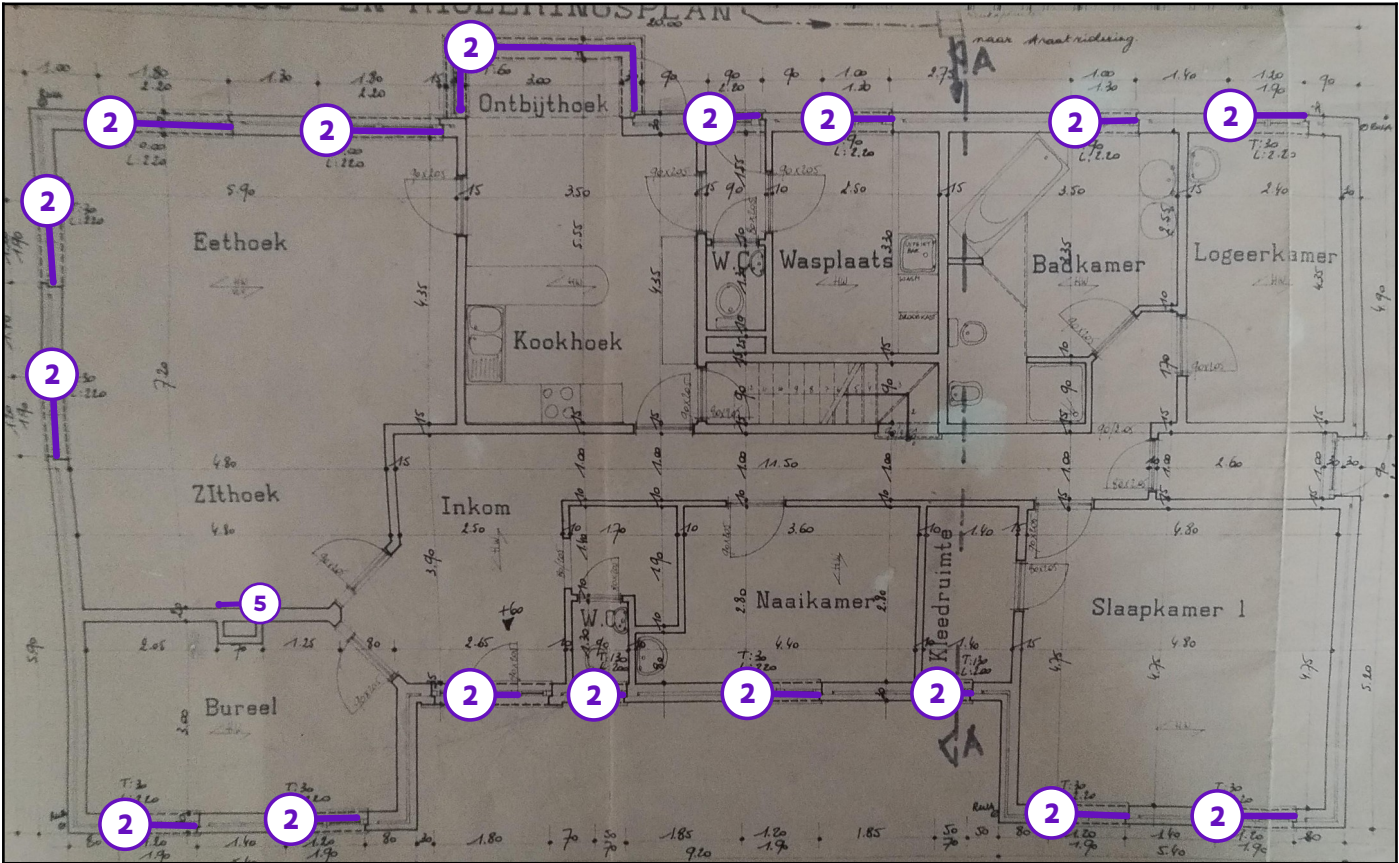
Plan 1.3: GLV : DIV

| Beschrijving | Type | Actie |
|---|---|---|
| 2. Dichting - Ramen/Deuren - Woning | Advies | - |
| 5. Kachelkoord - Woonkamer | Advies | - |

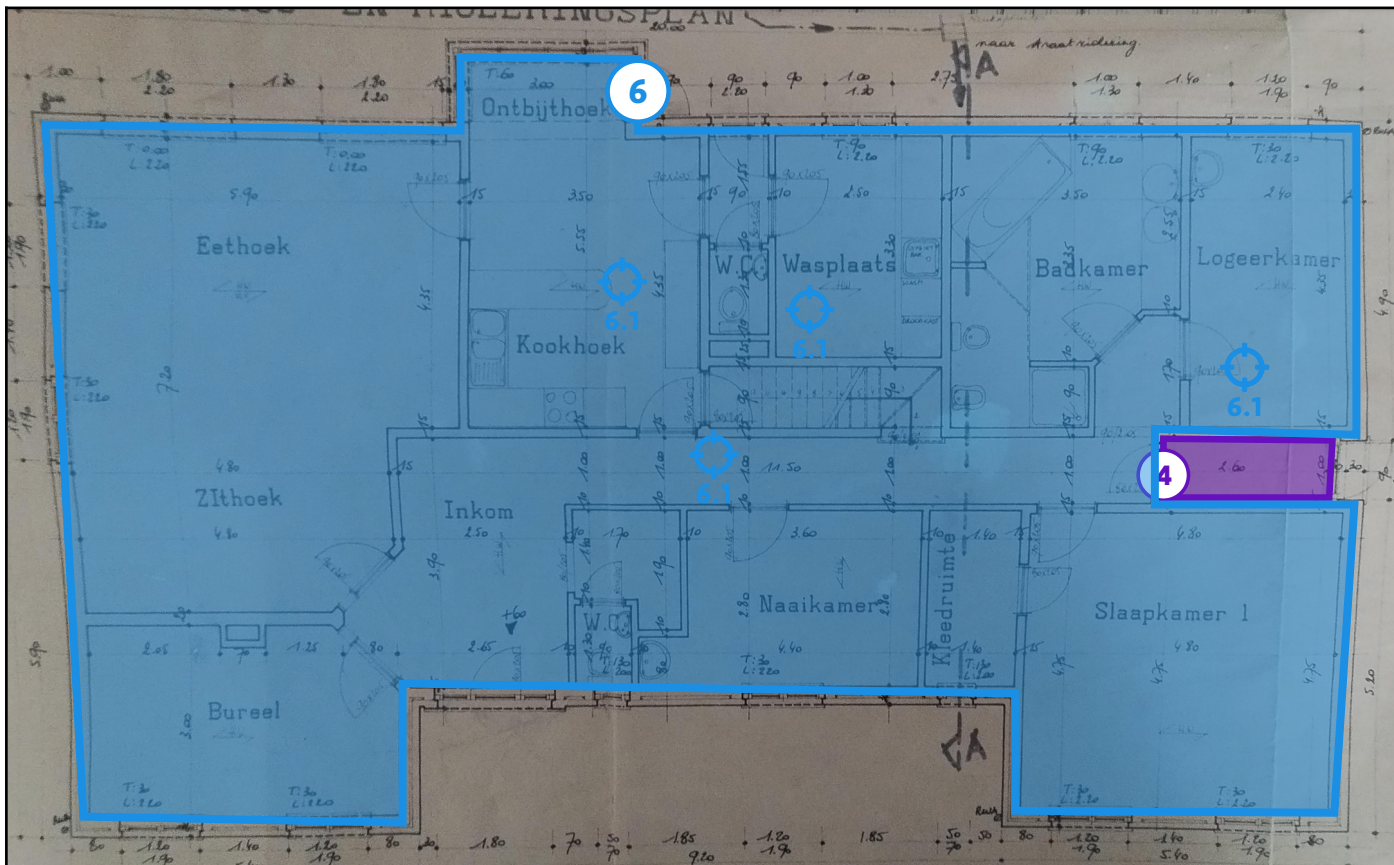
## Plan 1.4: GLV : Plafonds

| Beschrijving | Type | Actie |
|---|---|---|
| 4. Valse Plafonds | Advies | - |
| 6. Pleisterwerk Plafonds | Geen asbest | - |

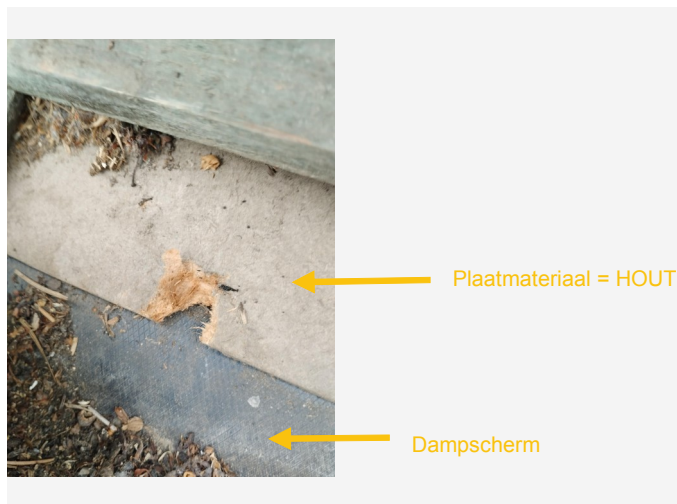
| Fiche 1: Onderdak - Woning..... | 19 |

Het dak werd gecontroleerd (optillen van een dakpan). Er is geen verdacht onderdak vastgesteld.  
Er is een dampscherm aanwezig. Het aanwezige plaatmateriaal is uit hout vervaardigd.

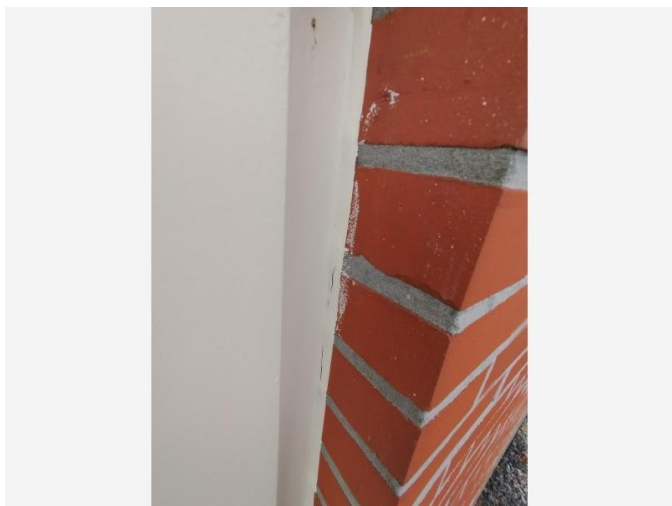
| Fiche 2: Dichting - Ramen/Deuren - Woning..... | 20 |

De dichting werd gecontroleerd en als niet-asbesthoudend beschouwd. (zacht en elastisch)

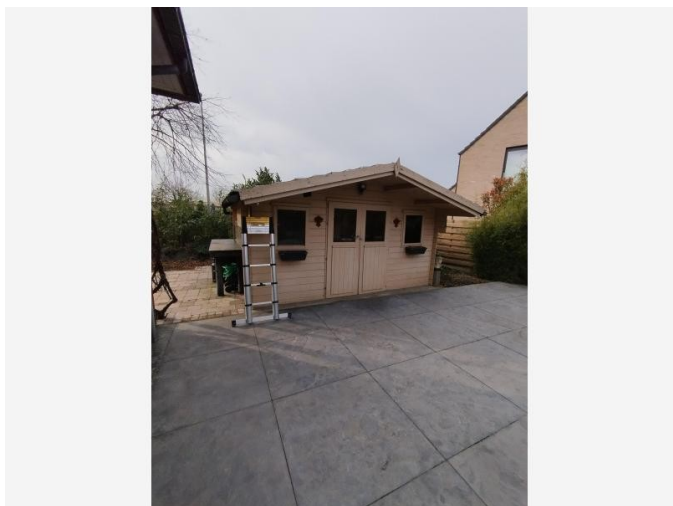
| Fiche 3: Bijgebouwen en Constructies..... | 21 |

Er werden geen asbest-verdachte materialen aangetroffen.

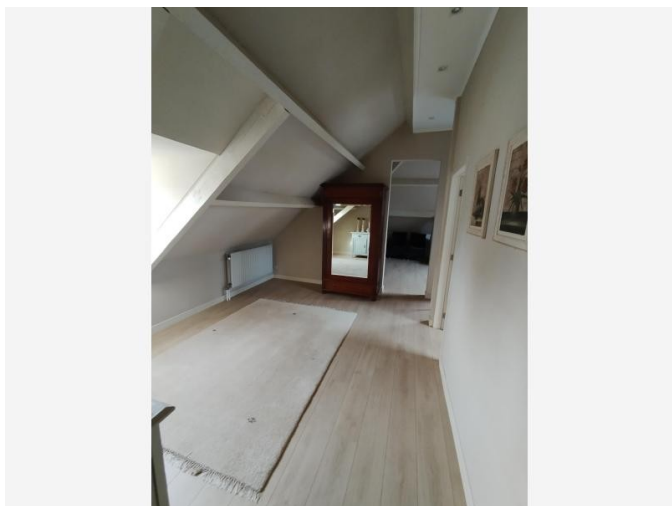
| Fiche 4: Valse Plafonds..... | 22 |

Meerdere plafonds zijn afgewerkt met valse plafonds in plaatmateriaal. Het is niet duidelijk of er pleisterwerk of andere asbest verdachte materialen aanwezig zijn achter deze valse plafonds, het is aangewezen om bijkomend onderzoek uit te voeren bij werken.

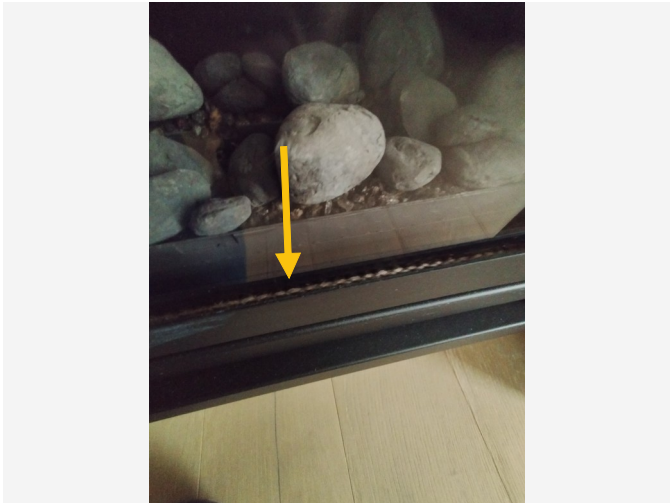
| Fiche 5: Kachelkoord - Woonkamer..... | 23 |

Het koord werd visueel herkend als een synthetische koord en is niet asbesthoudend.

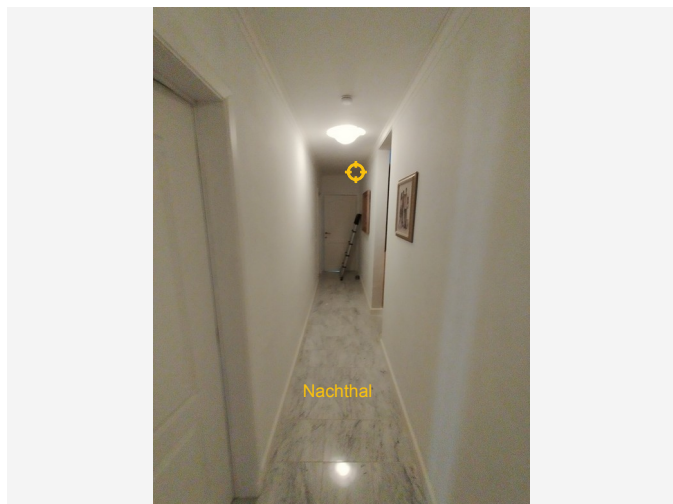
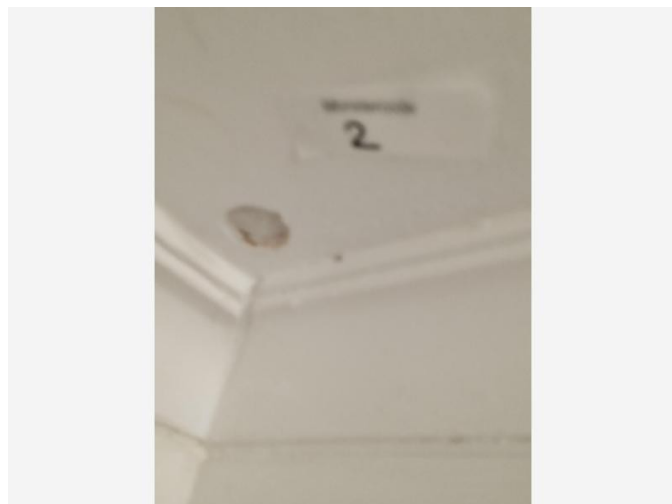
## Fiche 6: Pleisterwerk Plafonds

Geen asbest

| # | Type | Referentie | Resultaat |
|---|---|---|---|
| 6.1 | Mengmonster | 2 | Geen asbest |

| Opmerking | <p>Volgens het inspectieprotocol is een monstername van het pleisterwerk verplicht om dit te identificeren als niet-asbesthoudend.</p> <p>Locatie staalnames: individuele ruimte: Slaapkamer GLV/ natte ruimte: Keuken / stookplaats: Cv-Ruimte / traphal: Nachthal GLV</p> <p>De vermelde oppervlaktes en volumes betreffen een beredeneerde schatting. Er worden geen rechten verleend aan deze oppervlaktes/volumes. De dikte is een schatting die voorkomt uit de monsterplaatsen en is daarom niet altijd representatief. Meerdere plafonds zijn afgewerkt met valse plafonds in plaatmateriaal. Het is niet duidelijk of er pleisterwerk aanwezig is achter deze valse plafonds, het is aangewezen om bijkomend onderzoek uit te voeren bij werken.</p> |

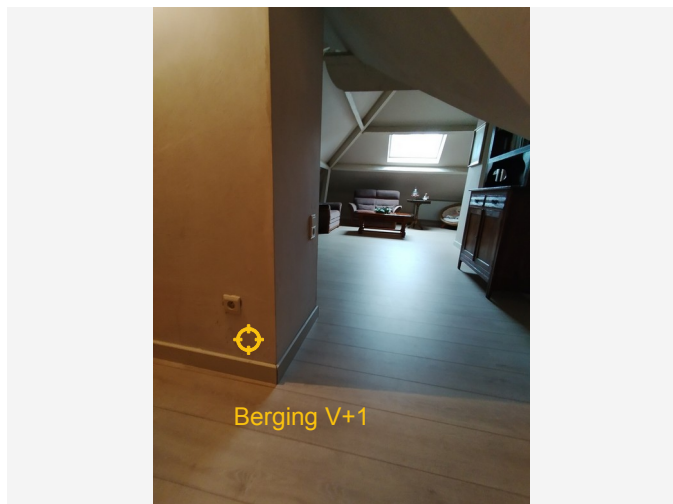
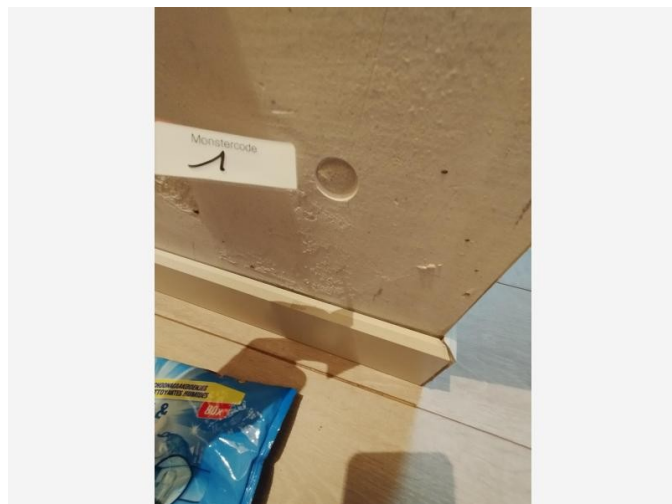
Geen asbest

| # | Type | Referentie | Resultaat |
|---|---|---|---|
| 7.1 | Mengmonster | 1 | Geen asbest |

| Opmerking | <p>Volgens het inspectieprotocol is een monstername van het pleisterwerk verplicht om dit te identificeren als niet-asbesthoudend.</p> <p>Locatie staalnames: individuele ruimte: Berging v+1/ natte ruimte: Keuken / stookplaats: Cv - Ruimte/ traphal: NachthalGLV</p> <p>De vermelde oppervlaktes en volumes betreffen een beredeneerde schatting. Er worden geen rechten verleend aan deze oppervlaktes/volumes. De dikte is een schatting die voorkomt uit de monsterplaatsen en is daarom niet altijd representatief.</p> |
