# Asbestinventarisatetest

Profetenstraat 44, 1760 Roosdaal

Attestnummer : 20260422-000238.000

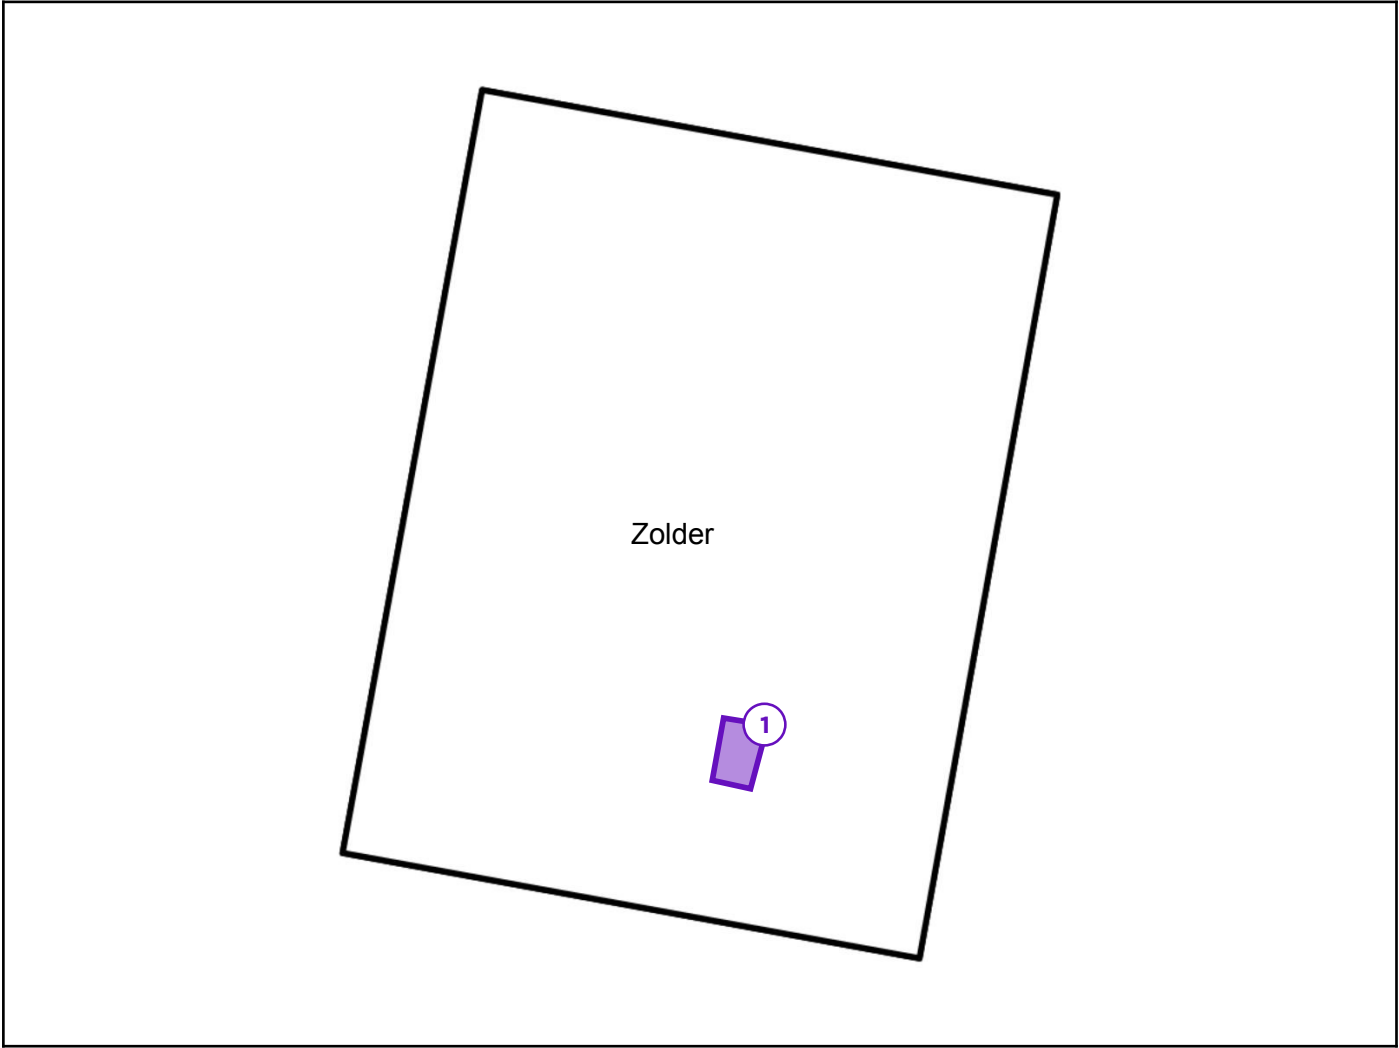
# Plan 1.3: Zolder

| Beschrijving | Type | Actie |
|---|---|---|
| 1. Schoorsteen rookgaskanaal | Beperking | - |

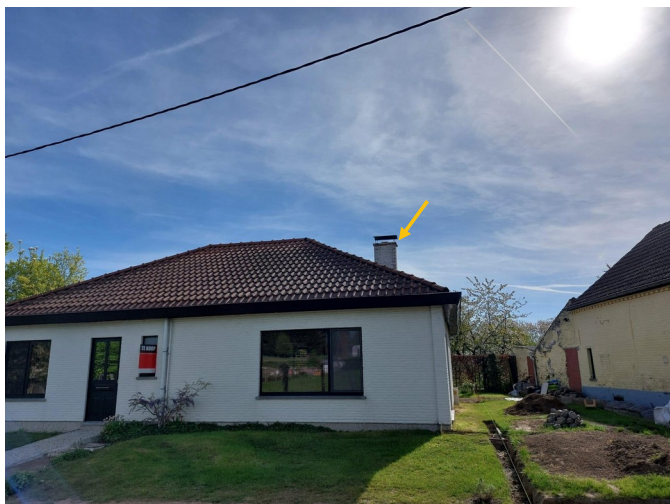
Situeringfoto

**Reden:** Het te onderzoeken materiaal situeert zich hoger dan 3,50 m te rekenen vanaf een veilige ondergrond

**Uitleg van de asbestdeskundige:** Het rookgaskanaal is niet beoordeeld. Aan de binnenzijde is de kachel aangesloten. Aan de buitenzijde is het hoger dan 3,5 meter om de schoorsteen te inspecteren. Het is niet zichtbaar of er een asbestverdacht rookgaskanaal aanwezig is in de schoorsteen. Conform ons inspectieprotocol mogen wij een beperking inroepen voor hoogtes hoger dan 3,5 m. Indien men dit wil laten onderzoeken, dient er een nieuwe afspraak gemaakt te worden en moet er een hoogtewerker voorzien worden, evenals iemand die bevoegd is om deze te bedienen en eventueel een techniek die de al dan niet aanwezige schouwhoed kan afnemen en weer terugplaatsen.

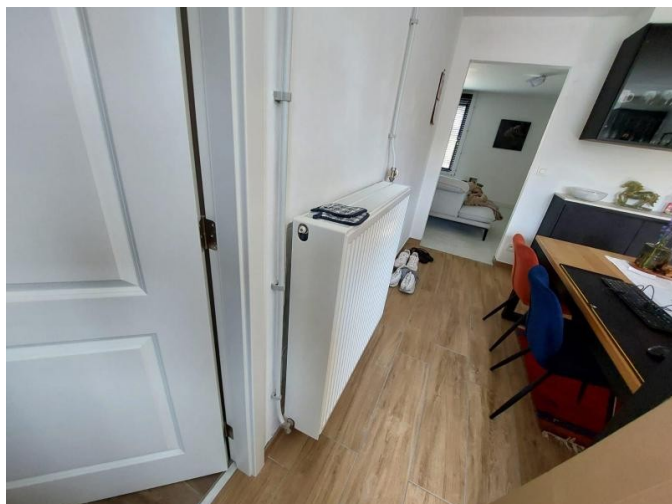
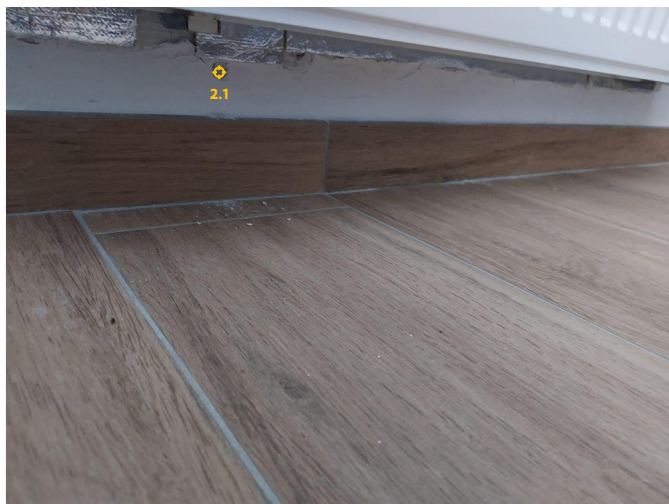
## Fiche 2: Pleisterwerk muren

Geen asbest

| # | Type | Referentie | Resultaat |
|---|---|---|---|
| 2.1 | Mengmonster | MM01 | Geen asbest |

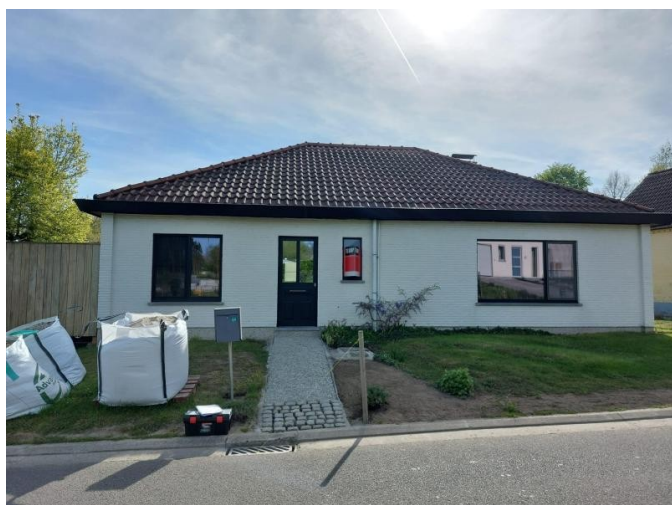
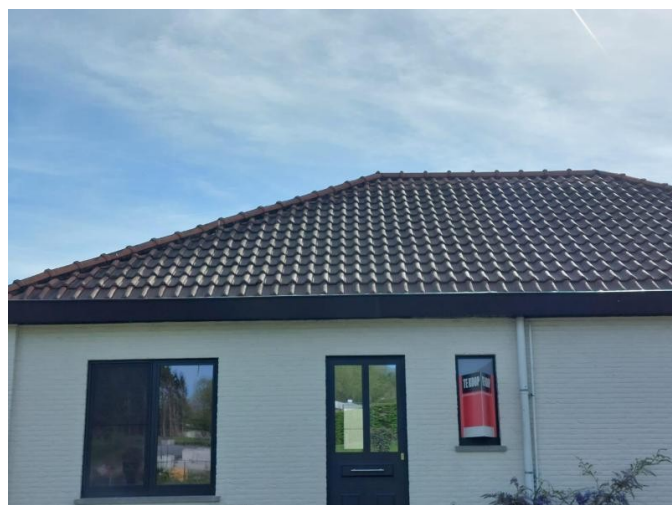
### Fiche 3: Dakbedekking - dakpannen

| Beschrijving | Notitie | Terug te vinden op plannen |
|---|---|---|
| Fiche 3: Dakbedekking - dakpannen | <p>Tijdens de inspectie werden op het dak keramische (of betonnen) dakpannen aangetroffen.</p> <p>Op basis van de visuele kenmerken (vorm, kleur, textuur, breukvlak) en de toepassingsperiode werd vastgesteld dat het gaat om niet-asbesthoudende dakbedekking.</p> | - |

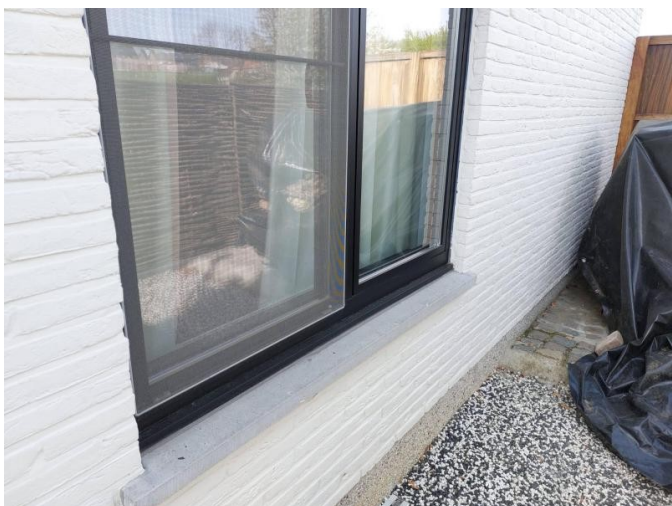
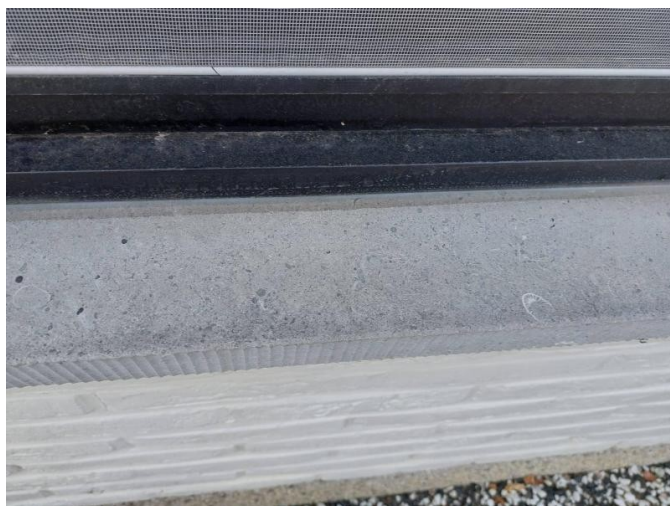
## Fiche 4: Afdichtingsmateriaal aan schrijnwerk niet asbest verdacht

| Beschrijving | Notitie | Terug te vinden op plannen |
|---|---|---|
| Fiche 4: Afdichtingsmateriaal aan schrijnwerk niet asbest verdacht | <p>Bij de visuele inspectie werd rond de ramen en deuren een kitafdichting aangetroffen.</p> <p>Op basis van de uiterlijk waarneembare kenmerken (kleur, glans, textuur, hechting) en de toepassingsperiode werd vastgesteld dat het gaat om een moderne siliconenkit en niet om een bitumineuze of asbesthoudende afdichting.</p> | - |

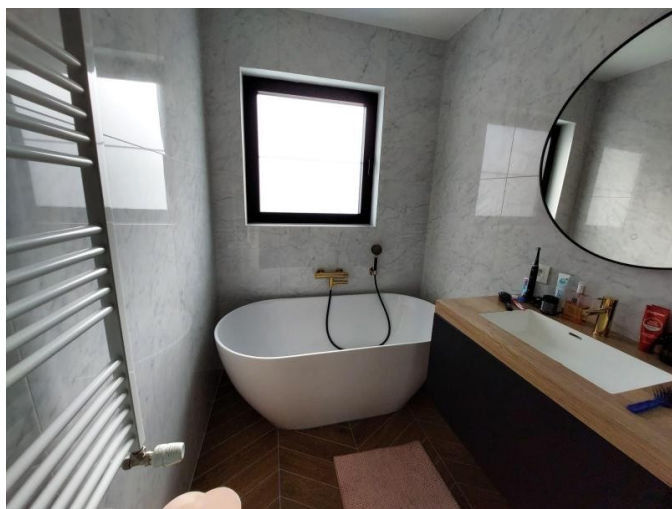
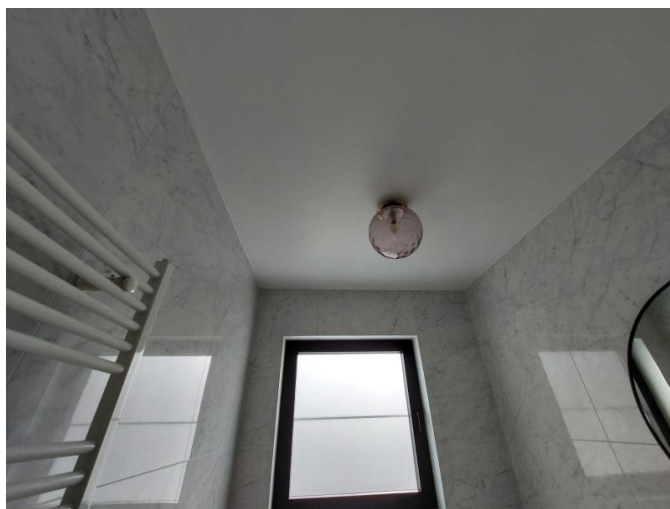
### Fiche 7: Plafonds uit niet asbestverdacht materiaal

| Beschrijving | Notitie | Terug te vinden op plannen |
|---|---|---|
| Fiche 7: Plafonds uit niet asbestverdacht materiaal | De plafonds zijn gemaakt van niet-asbestverdachte materialen (bijvoorbeeld laminaat, gyproc, ...), deze toepassingen zijn niet asbestverdacht. We hebben echter niet kunnen vaststellen of er mogelijk asbestverdachte of asbesthoudende materialen achter deze toepassingen aanwezig zijn. Bij renovatie of sloop is het aangeraden om een destructief onderzoek te laten uitvoeren van deze toepassingen. | Plan 1.2: Gelijkvloers |
