# Asbestinventarisatattest

Leuvenselaan 789, 3300 Tienen

Attestnummer : 20260808-000014.000

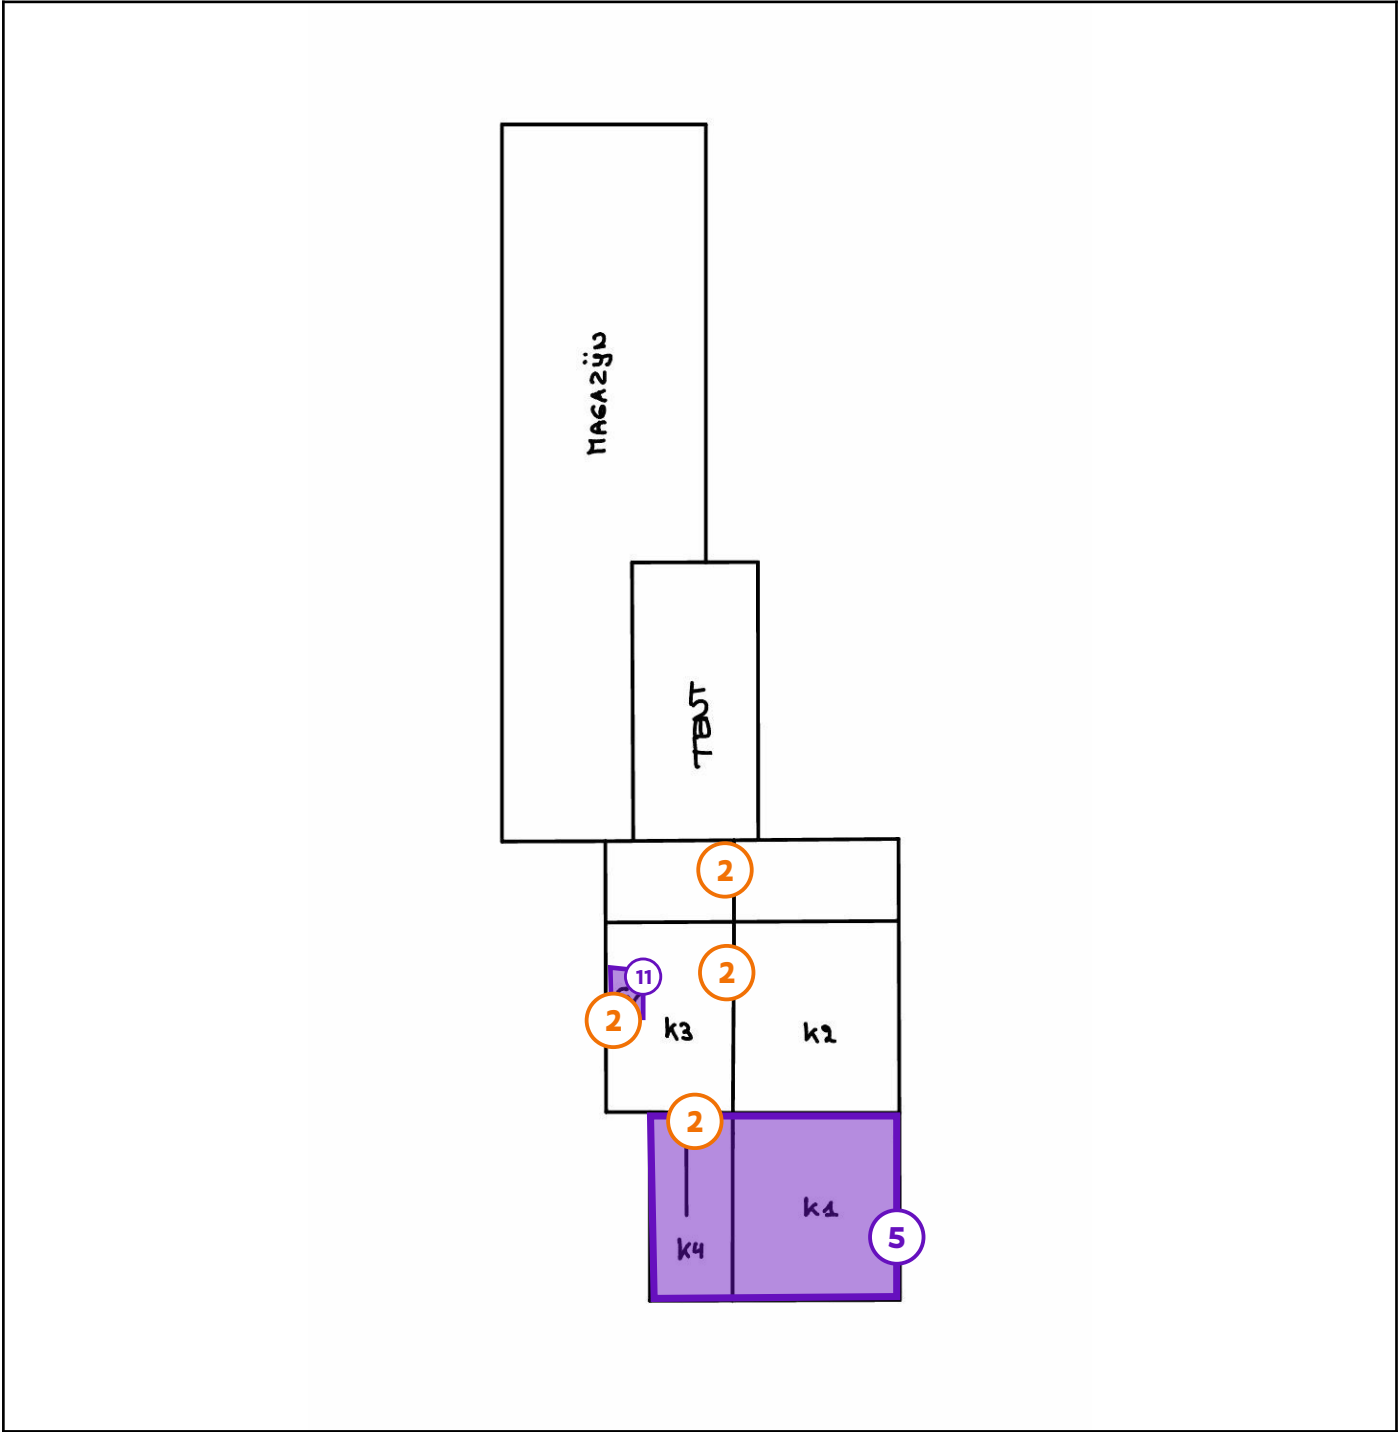
# Plan 1.1: Kelder + magazijn

| Beschrijving | Type | Actie |
|---|---|---|
| 2. Bakeliet schakelaars/stopcontacten | Asbestmateriaal | Verwijderen |

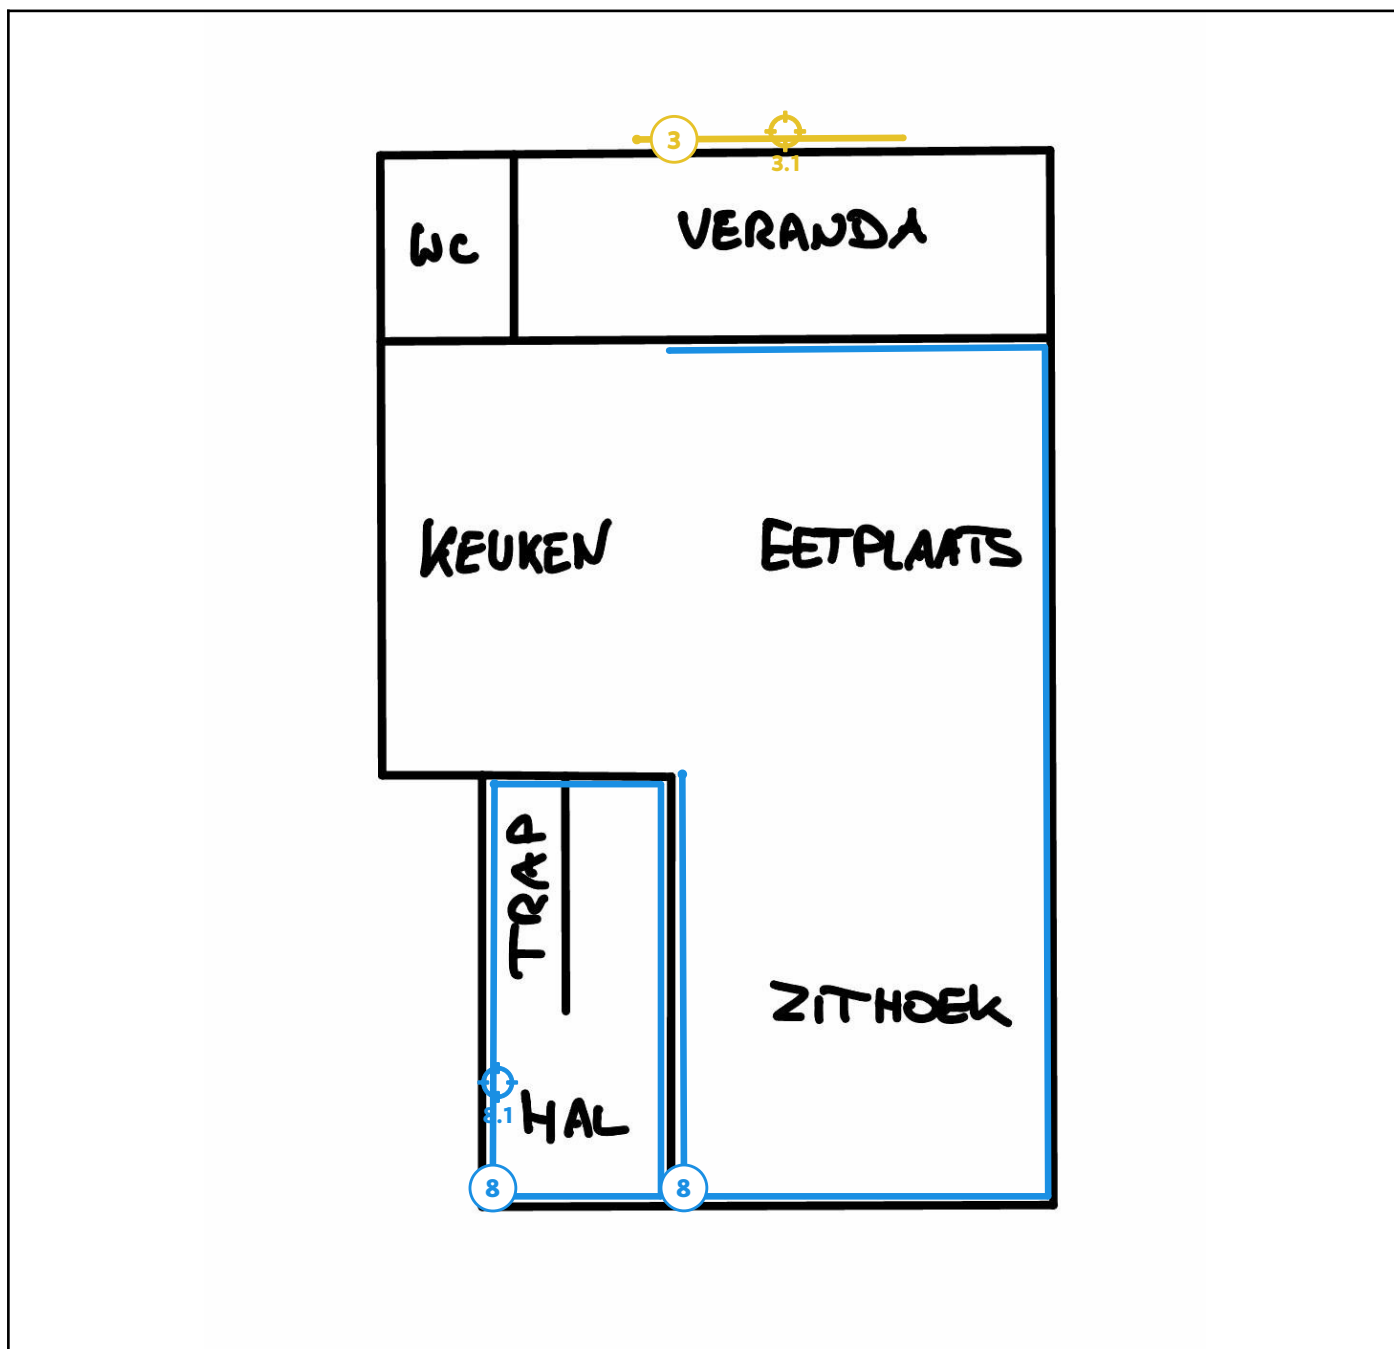
## Plan 1.2: Gv - wanden

| Beschrijving | Type | Actie |
|---|---|---|
| 3. Vensterbank veranda buiten | Asbestmateriaal | Zorgvuldig beheren |

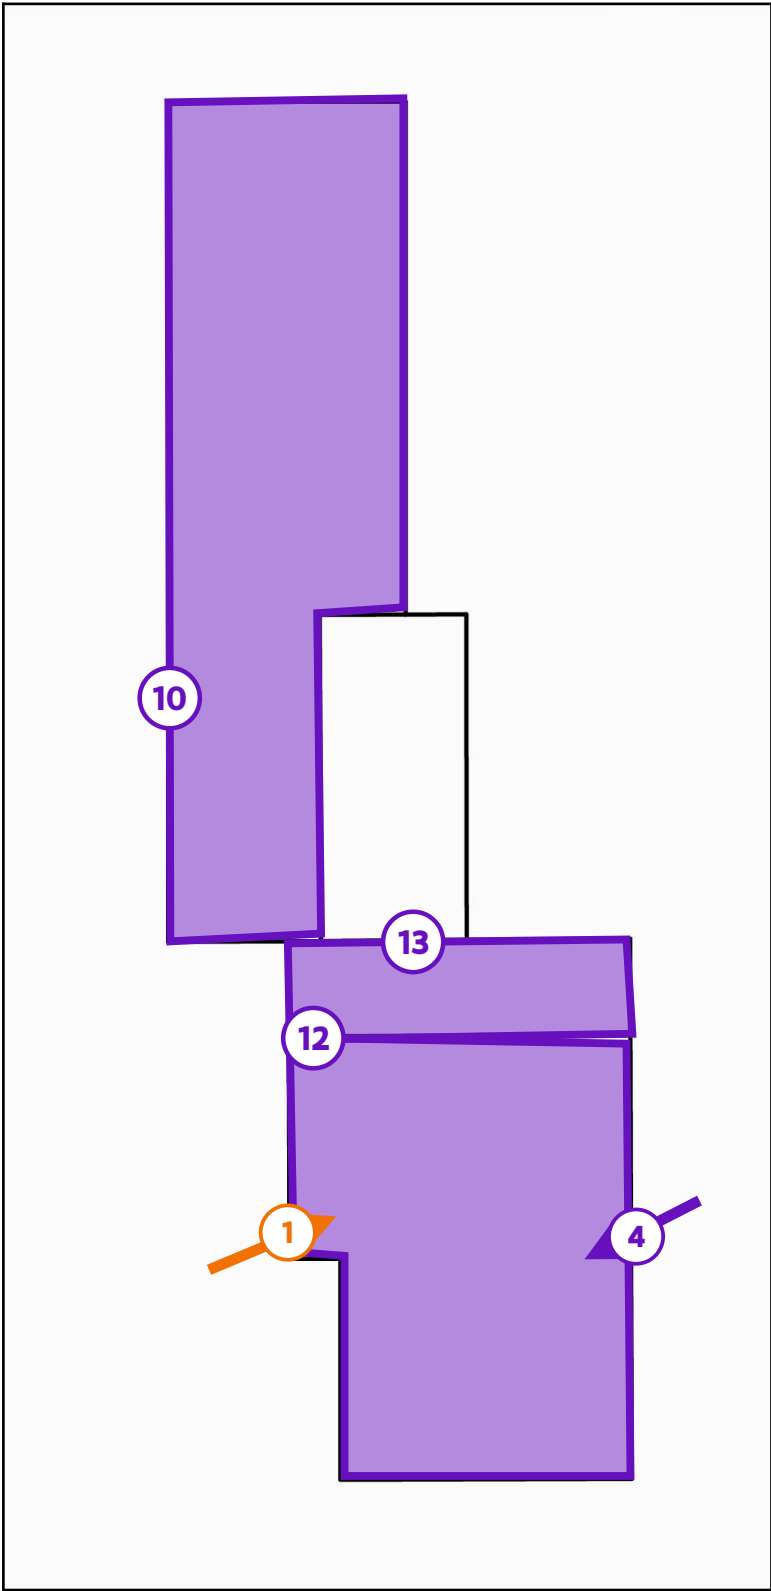
# Plan 1.7: Dak

| 1. AC rookgaskanalen | Asbestmateriaal | <a href="#">Verwijderen</a> |
| 4. Schouw - hoofddak | Beperking | - |

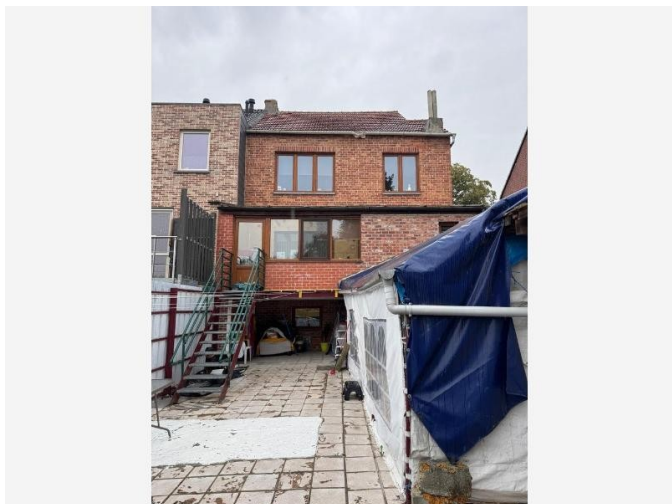
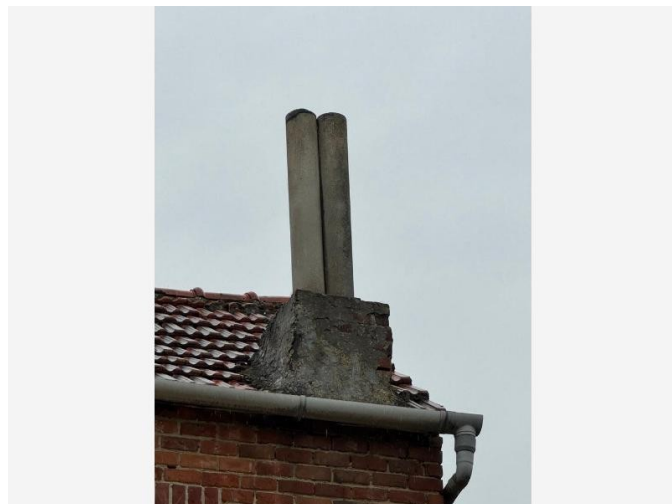
| Eindbeoordeling materiaalrisico | Verhoogd materiaalrisico en/of verhoogde kans op vezelvrijgave |

| Asbestsoort (vezeltype) | Crocidoliet aanwezig |
| Toestand van het materiaal | Matig beschadigd, matig verweerd |

| Beschrijving | AC rookgaskanalen |
| Hoeveelheid (lengte - omtrek - dikte - aantal) | <ul style="list-style-type: none"><li>• 2,00 m - 35,00 cm - 1,00 cm - 2 stuks</li></ul> |

- Verwijder dit asbestmateriaal zo snel mogelijk. Volg de toestand goed op.
- Voer bijkomende staalname(s) uit.

- Eenvoudige handelingen: mag via doe-het-zelf of door werknemer(s) met opleidingsattest eenvoudige handelingen  
Deze toepassing kan door een aannemer die over een opleidingsattest eenvoudige handelingen beschikt of door een particulier (doe-het-zelf), verwijderd worden indien er geen verhoogd risico op vrijgave van asbestvezels (max. concentratie 0,01 vezels/cm<sup>3</sup> - CODEX Art. VI.3-54) ontstaat en de toepassing voorafgaand wordt gefixeerd/bevochtigd; de individuele elementen zonder machinale werktuigen (boormachine, slijpschijf, hogedrukreiniger,...) en zonder breken of gooien een voor een losgemaakt worden; en ten slotte dubbel en luchtdicht verpakt weggevoerd worden naar een erkend afvalpunt (recyclagepark).

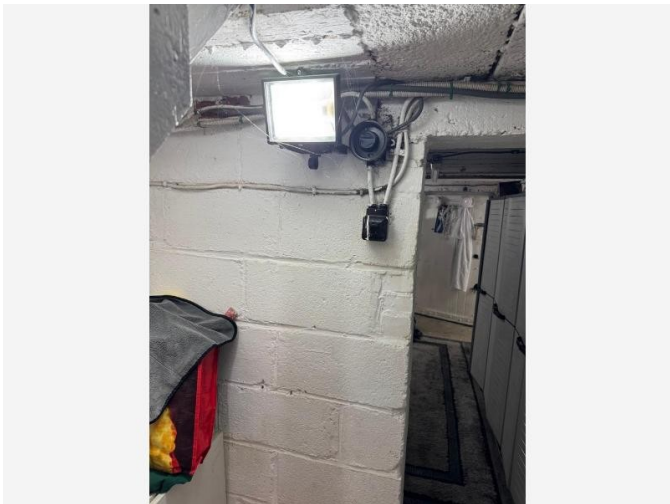
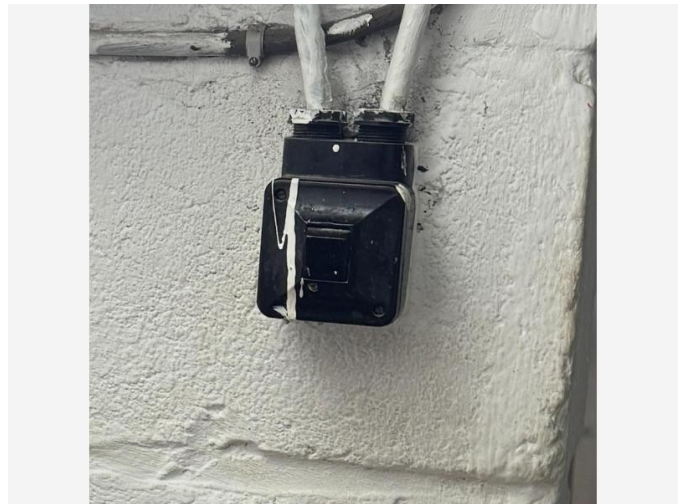
| Eindbeoordeling materiaalarisico | Verhoogd materiaalarisico en/of verhoogde kans op vezelvrijgave |

| Asbestsoort (vezeltype) | Crocidoliet aanwezig |
| Toestand van het materiaal | Licht beschadigd, licht verweerd. Intacte calciumsilicaatplaat of materiaal met categorie 3-gebondenheid |

| Beschrijving | Bakeliet schakelaars/stopcontacten |
| Opmerking | <p>Er bestaat een mogelijkheid dat zich achter kasten of zones met materiaalopslag nog bakelietcomponenten bevinden. Deze zones waren tijdens de inspectie niet volledig toegankelijk, waardoor een volledige controle niet kon worden uitgevoerd.</p> <p>De hoeveelheid is een zo nauwkeurig mogelijke opmeting. Hieraan kunnen evenwel geen rechten worden ontleend. Monstername niet uitgevoerd wegens risico op beschadiging van een elektrisch component en mogelijke blootstelling aan spanning of storingen in de elektrische installatie.</p> |

- Zorg voor een veilig beheer. Vermijd het beschadigen van het asbestmateriaal. Controleer de toestand jaarlijks op wijzigingen.
- Voer bijkomende staalname(s) uit.

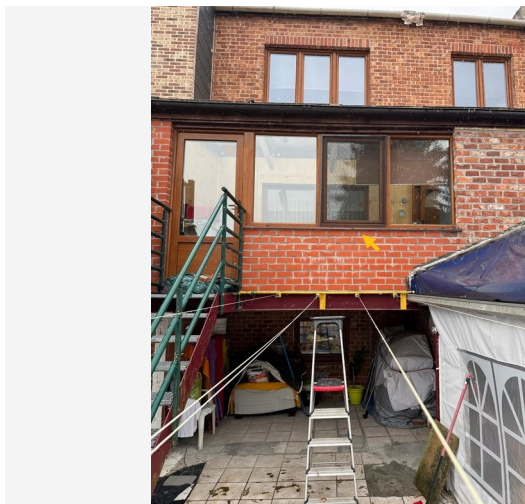
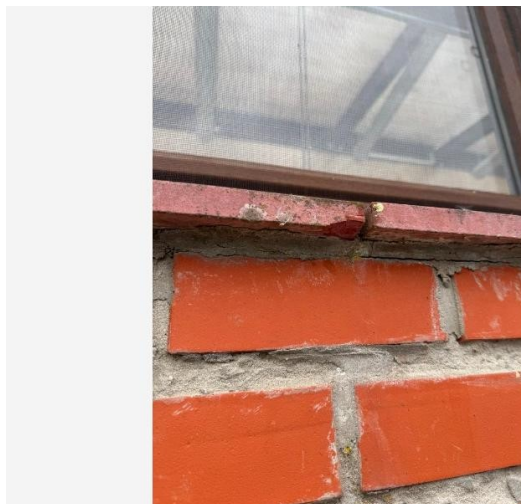
| Eindbeoordeling materiaalisico | Laag materiaalisico en/of verlaagde kans op vezelvrijgave |

| Asbestsoort (vezeltype) | Alleen chrysotiel aanwezig |
| Toestand van het materiaal | Licht beschadigd, licht verweerd. Intacte calciumsilicaatplaat of materiaal met categorie 3-gebondenheid |

| # | Type | Referentie | Resultaat |
|---|---|---|---|
| 3.1 | Puntmonster | 4 | Chrysotiel |

| Beschrijving | Vensterbank veranda buiten |

- Zorg voor een veilig beheer. Vermijd het beschadigen van het asbestmateriaal. Controleer de toestand jaarlijks op wijzigingen.

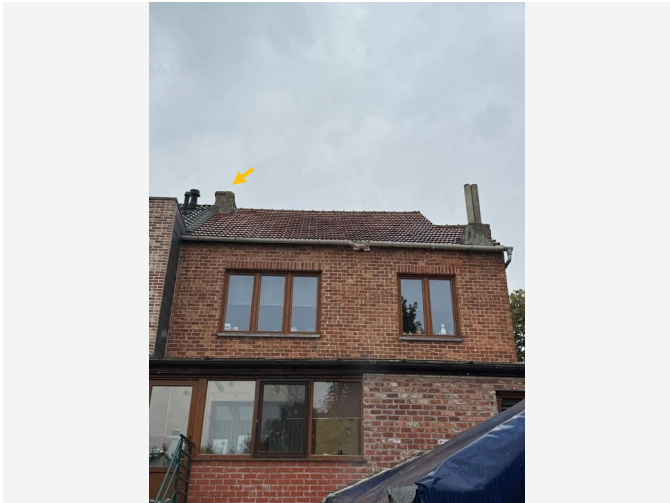
**Reden:** Het te onderzoeken materiaal situeert zich hoger dan 3,50 m te rekenen vanaf een veilige ondergrond

**Uitleg van de asbestdeskundige:** De binnenkant van de schouw is niet waarneembaar. De schouw bevat binnenin mogelijk een asbestcement rookgaskanaal. Laat dit onderzoeken bij eventuele werken.
