# Asbestinventarisatetest

Lijsterbeslaan 3, 2980 Zoersel

Attestnummer : 20260805-000016.000

**Niet-asbestveilig**

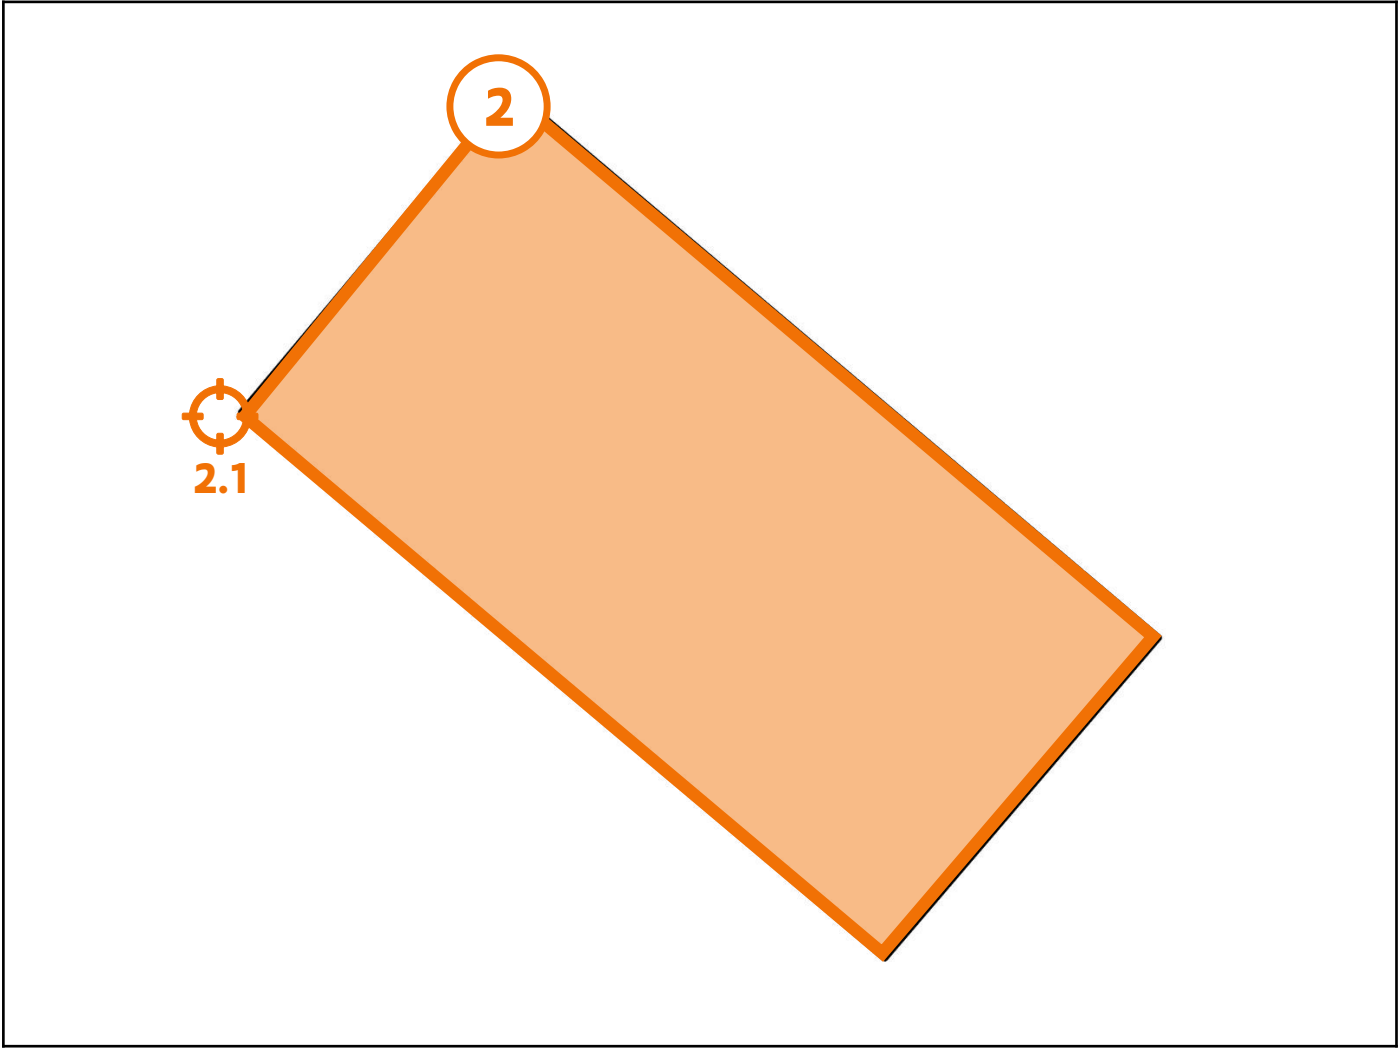
# Plan 1.5: Dakleien

| Beschrijving | Type | Actie |
|---|---|---|
| 2. Dakleien | Asbestmateriaal | <a href="#">Verwijderen</a> |
| 2.1 Code: MN03 | Puntmonster | - |

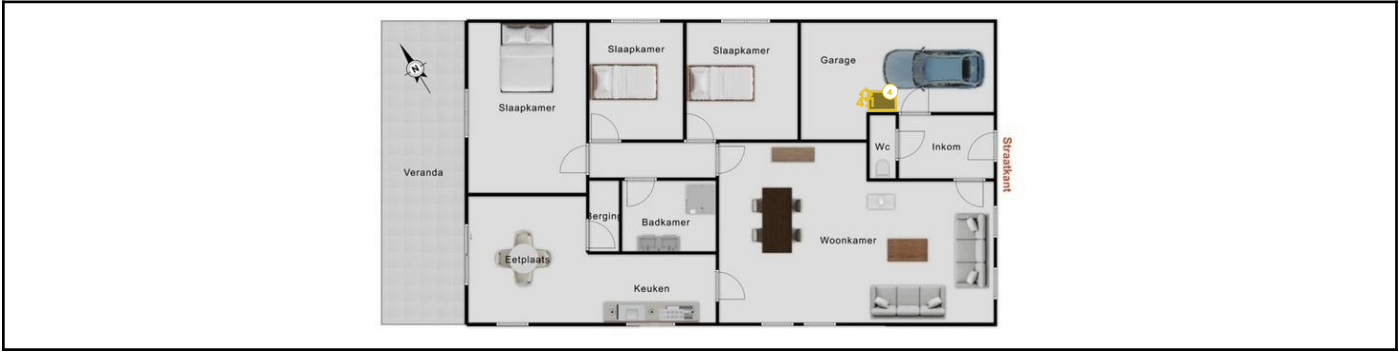
# Plan 1.7: Putdeksel in massal (niv. 0)

| Beschrijving | Type | Actie |
|---|---|---|
| 4. Putdeksel (type massal) | Asbestmateriaal | Zorgvuldig beheren |
| 4.1 Code: MN05 | Puntmonster | - |

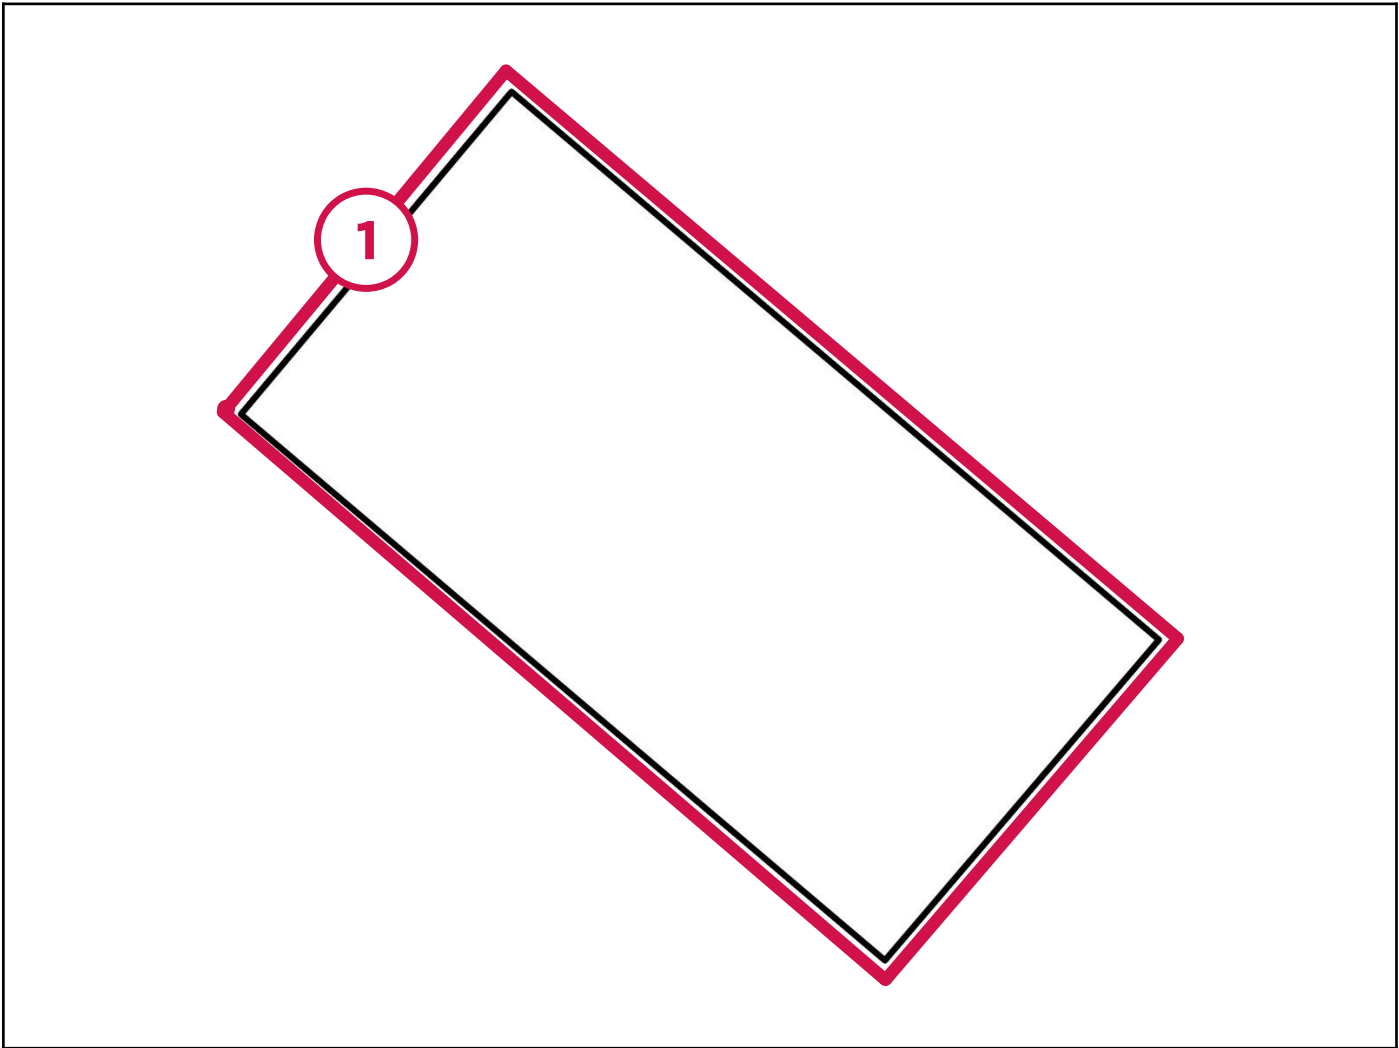
# Plan 1.9: Sediment, slib in dakgoot

| Beschrijving | Type | Actie |
|---|---|---|
| 1. Mos/sediment in de dakgoot | Asbestmateriaal | Dringend verwijderen |

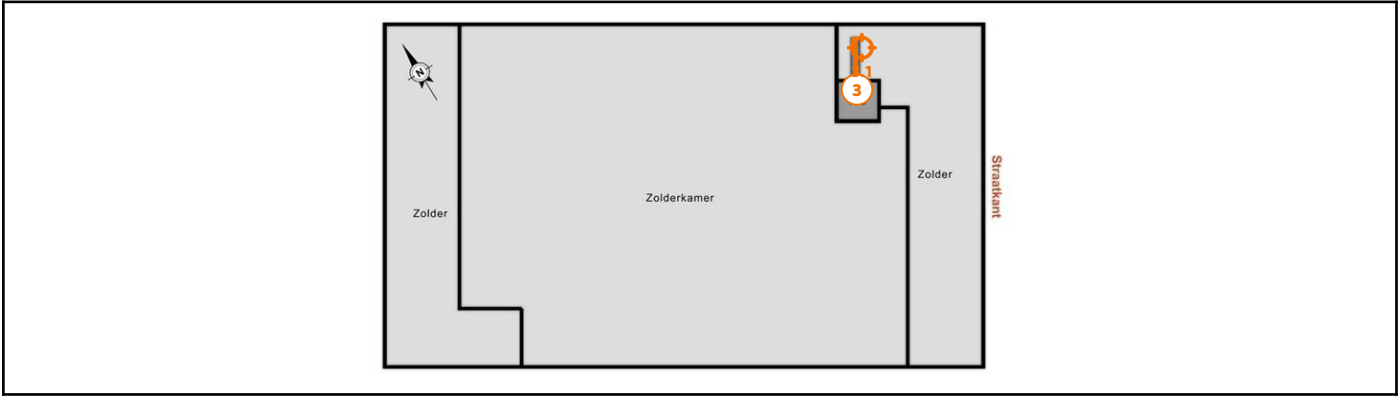
# Plan 1.10: Rookgaskanaal/schouw (niv. +1)

| Beschrijving | Type | Actie |
|---|---|---|
| 3. Schouw/rookgaskanaal | Asbestmateriaal | Verwijderen |
| 3.1 Code: MN04 | Puntmonster | - |

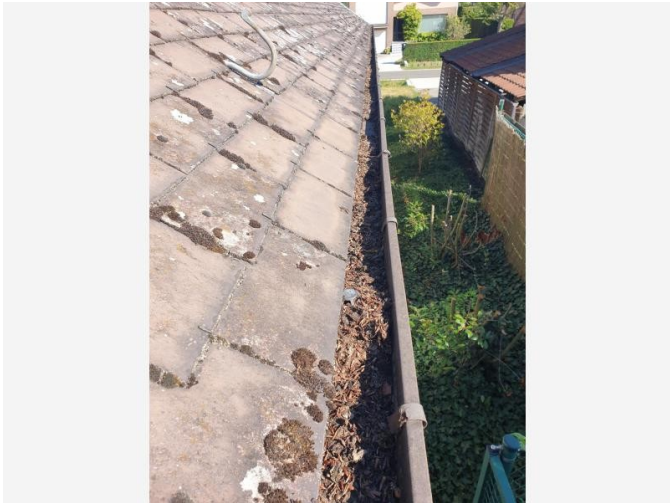
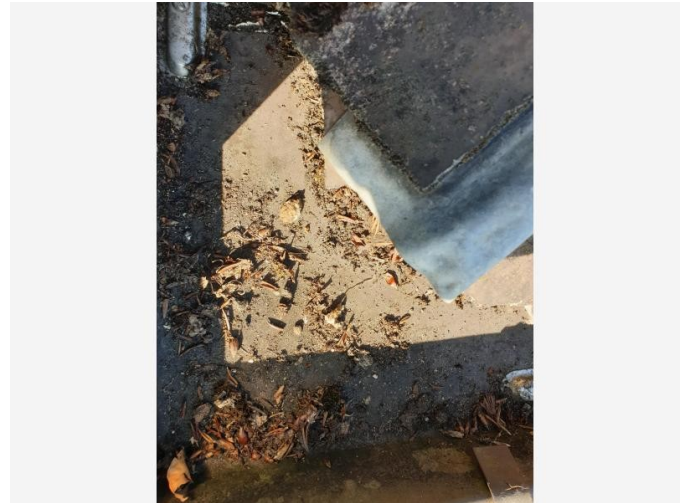
## Conclusie

Het asbestmateriaal valt onder de mijlpaal van 2040.

**Dringend verwijderen**

| Beschrijving | Mos/sediment in de dakgoot |
| Bron van de resten | Dakbedekking type dakleien (vezelcement), vastgesteld in de bronfiche. |
| Gebondenheid resten | Niet hecht |
| Opmerking | <p>De contaminatie van het sediment in de dakgoot is het gevolg van afspoeling van hemelwater over asbestcementen dakbedekking.</p> <p>Door verwerking en veroudering van het asbestcement komen fijne asbestvezels en -deeltjes los aan het oppervlak van de dakbedekking.</p> <p>Bij regenval worden deze deeltjes met het afstromende hemelwater meegevoerd en afgezet in de dakgoot en eventueel verder in de regenwaterafvoer of -put.</p> <p>Het sediment in de dakgoot vormt daardoor een secundaire asbesthoudende verontreiniging afkomstig van de primaire bron, namelijk de verweerde asbestcementen dakbedekking.</p> <p>De vermelde oppervlaktes, diktes en volumes zijn een berekende en benaderde schatting. Er worden geen rechten verleend aan deze oppervlaktes/diktes/volumes.</p> |

- Verwijder het asbestafval.
- Voer bijkomende staalname(s) uit.

- Eenvoudige handelingen: mag via doe-het-zelf of door werknemer(s) met opleidingsattest eenvoudige handelingen  
Gebruik de nodige veiligheidsmaatregelen en beschermingsmaterialen (handschoenen, wegwerpoverall, minimum FFP3 mondkap, ...). De toepassingen dienen eerst goed bevochtigd te worden. Verwijder de toepassingen daarna voorzichtig zonder bijkomende contaminatie te veroorzaken. Het afval dient in een daartoe geschikte afvalzak dubbel verpakt te worden afgevoerd. Enkel handwerktuigen of mechanische werktuigen met lage snelheid die enkel grof stof of snijdsel doen ontstaan, mogen gebruikt worden. Alle uitrusting dat in aanraking komt met asbest moeten doeltreffend en regelmatig gereinigd worden.

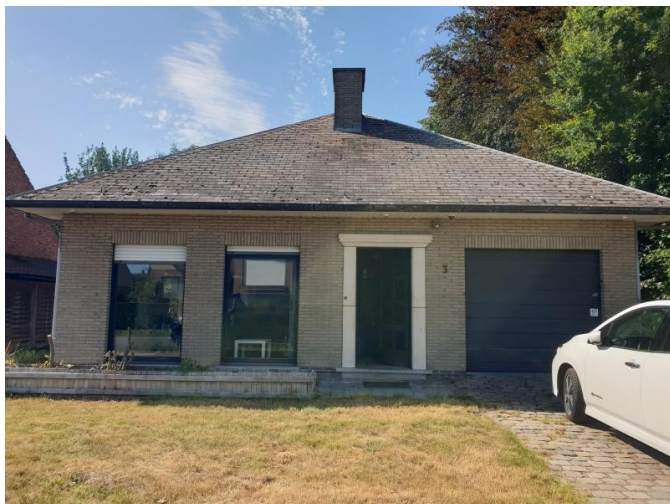
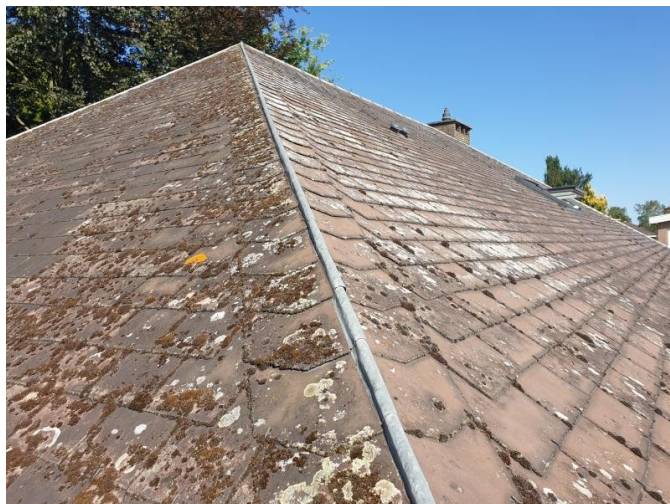
Het asbestmateriaal valt onder de mijlpaal van 2034.

Verwijderen

| Eindbeoordeling materiaalrisico | Verhoogd materiaalrisico en/of verhoogde kans op vezelvrijgave |

| Toestand van het materiaal | Matig beschadigd, matig verweerd |

| # | Type | Referentie | Resultaat |
|---|---|---|---|
| 2.1 | Puntmonster | MN03 | Chrysotiel |

| Beschrijving | Dakleien |
| Opmerking | <p>Het dak is afgewerkt met overlappende vezelcement leien, mechanisch bevestigd op een houten draagstructuur.</p> <p>De leien vertonen kenmerken die overeenkomen met asbesthoudende vezelcementproducten uit de risicoperiode.</p> <p>Er werd een puntmonster genomen van de leien, conform de richtlijnen van het inspectieprotocol.</p> <p>De vermelde oppervlaktes, diktes en volumes zijn een beredeneerde en benaderde schatting. Er worden geen rechten verleend aan deze oppervlaktes/diktes/volumes.</p> |

- Verwijder dit asbestmateriaal zo snel mogelijk. Volg de toestand goed op.
- Hemelwater dat afspoelt van asbestcement daken of gevels kan asbestdeeltjes bevatten. Gebruik het enkel voor gesloten circuits (bv. spoelen toiletten). Reinig na het vervangen van het dak of de gevel de dakgoten en regenwaterput of -ton om asbesthoudend sediment of slib te verwijderen

- Eenvoudige handelingen: mag via doe-het-zelf of door werknemer(s) met opleidingsattest eenvoudige handelingen  
Deze toepassing kan door een aannemer die over een opleidingsattest eenvoudige handelingen beschikt of door een particulier (doe-het-zelf), verwijderd worden indien er geen verhoogd risico op vrijgave van asbestvezels (max. concentratie 0,01 vezels/cm<sup>3</sup> - CODEX Art. VI.3-54) ontstaat en de toepassing voorafgaand wordt gefixeerd/bevochtigd; de individuele elementen zonder machinale werktuigen (boormachine, slijpschijf, hogedrukreiniger,...) en zonder breken of gooien een voor een losgemaakt worden; en ten slotte dubbel en luchtdicht verpakt weggevoerd worden naar een erkend afvalpunt (recyclagepark).

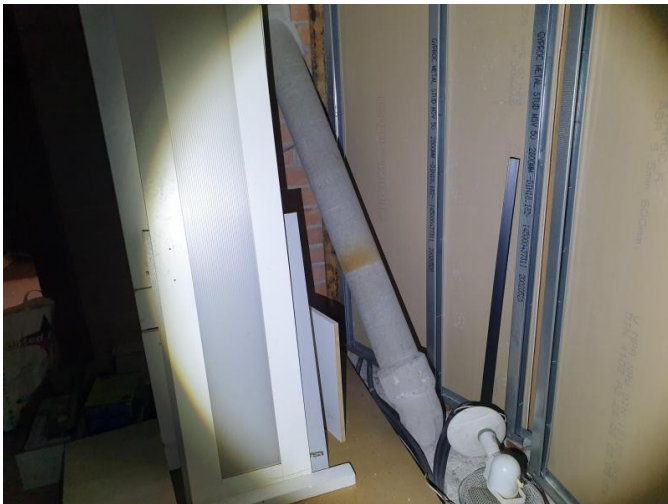
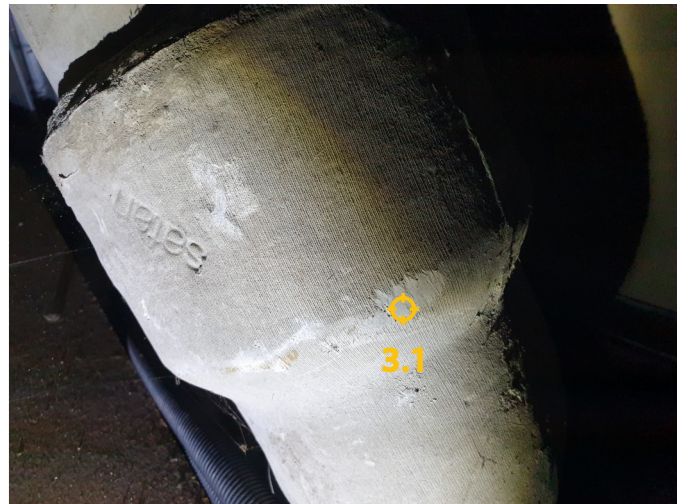
Het asbestmateriaal valt onder de mijlpaal van 2034.

Verwijderen

| Opmerking | <p>Tijdens het plaatsbezoek werd een rookgaskanaal in vezelcement vastgesteld op de zolder. Het betreft een starre, grijs gekleurde cementgebonden buis met vezelstructuur, typerend voor historische rookgasafvoerkanalen binnen het risicobouwjaar.</p> <p>Gezien de toepassing binnen het risicobouwjaar valt en vezelcement in deze toepassing historisch asbest kan bevatten, werd conform het Inspectieprotocol asbestinventarisatie (IP2) een representatief materiaalmonster genomen.</p> <p>De beoordeling van deze toepassing gebeurt op basis van de bijhorende laboanalyse. De conclusie in het asbestattest stemt overeen met het analyseresultaat.</p> <p>De vermelde oppervlaktes, diktes en volumes zijn een beredeneerde en benaderde schatting. Er worden geen rechten verleend aan deze oppervlaktes/diktes/volumes.</p> |

- Verwijder dit asbestmateriaal zo snel mogelijk. Volg de toestand goed op.

- Eenvoudige handelingen: mag via doe-het-zelf of door werknemer(s) met opleidingsattest eenvoudige handelingen  
Deze toepassing kan door een aannemer die over een opleidingsattest eenvoudige handelingen beschikt of door een particulier (doe-het-zelf), verwijderd worden indien er geen verhoogd risico op vrijgave van asbestvezels (max. concentratie 0,01 vezels/cm<sup>3</sup> - CODEX Art. VI.3-54) ontstaat en de toepassing voorafgaand wordt gefixeerd/bevochtigd; de individuele elementen zonder machinale werktuigen (boormachine, slijpschijf, hogedrukreiniger,...) en zonder breken of gooien een voor een losgemaakt worden; en ten slotte dubbel en luchtdicht verpakt weggevoerd worden naar een erkend afvalpunt (recyclagepark).

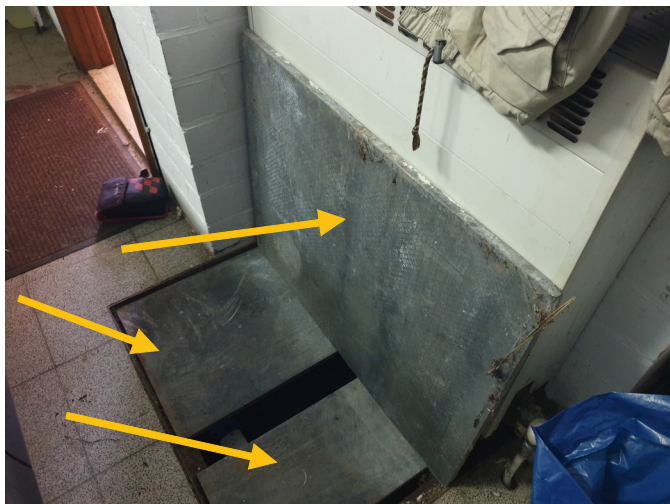
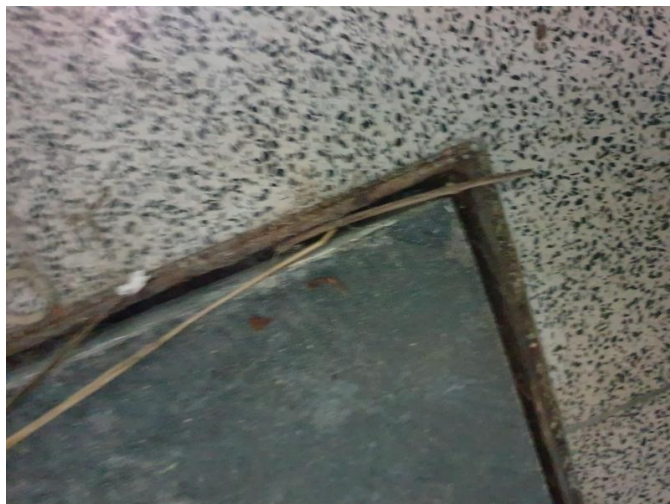
| Opmerking | <p>Ter hoogte van de watermeter put in de garage werd een massief deksel vastgesteld. Het materiaal vertoont de typische visuele kenmerken van een massaal plaat- of steenachtig materiaal (homogene structuur, diep zwarte, niet blinkende kleur, geen aanwezigheid van fosielen of kwarts, wel aanwezigheid van witte vezelbundels zichtbaar op het oppervlak.).</p> <p>Gezien het bouwjaar binnen het risicobouwjaar valt en om uitsluitel te verkrijgen over de eventuele aanwezigheid van asbest, werd een representatief materiaalmonster genomen conform het Inspectieprotocol asbestinventarisatie (IP2).</p> <p>De beoordeling van deze toepassing gebeurt op basis van de bijhorende laboanalyse. De conclusie in het asbestattest stemt overeen met het analyseresultaat.</p> |

De toepassingen dienen eerst goed bevochtigd te worden met een speciaal fixatiemiddel. Dit voorkomt dat asbestvezels loskomen en in de lucht terechtkomen.

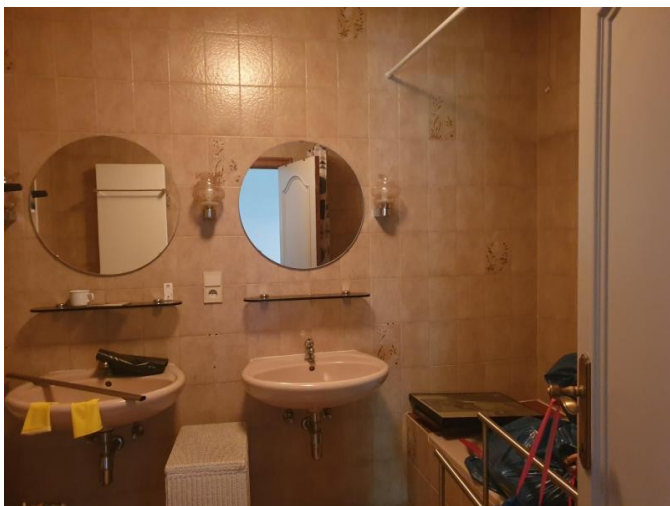
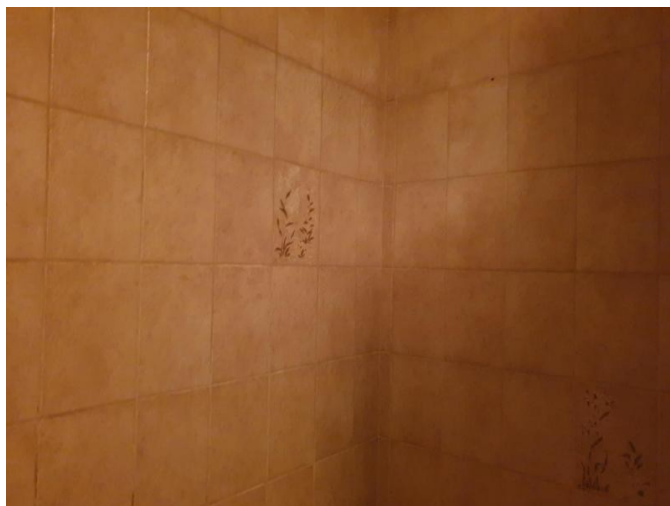
Volgens het Inspectieprotocol 2 (titel 5.8.4) wordt de lijmlaag beschouwd als een niet-inspecteerbaar materiaal omdat het verwijderen van de tegelafwerking schade veroorzaakt aan de constructie. Er werden geen aanwijzingen vastgesteld (zoals beschadigingen, losliggende stukken of zichtbare restanten) die een beoordeling van het materiaal toelieten.

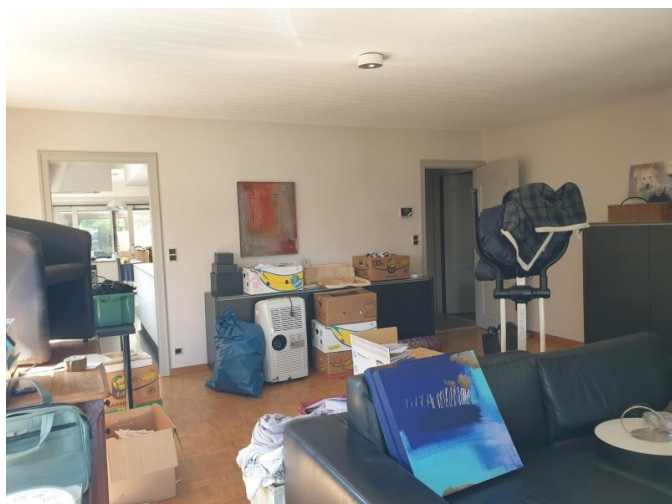
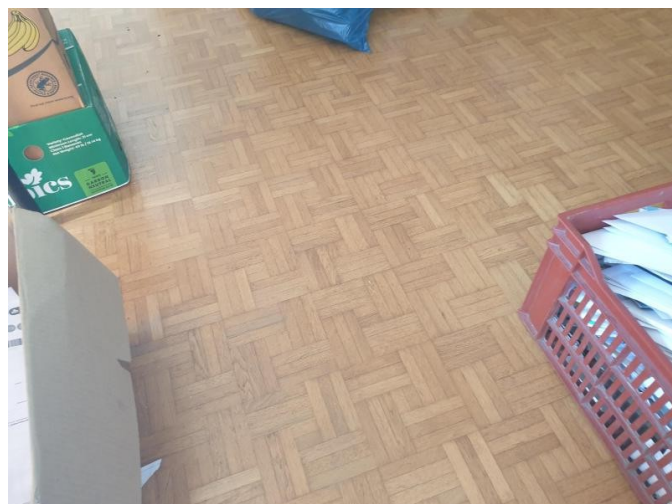
## Fiche 10: Niet-waarneembare onderliggende vloerlagen

Het verwijderen of openbreken van de bestaande vloerafwerking om deze onderlagen te inspecteren zou schade veroorzaken aan de toplaag en valt daarom buiten het standaardonderzoek voor het asbestattest. Hierdoor kan niet uitgesloten worden dat zich onder het laminaat nog asbestverdachte vloerlagen of lijmresten bevinden.
