# Asbestinventarisatetest

Heuvelstraat 23, 1730 Asse

Attestnummer : 20250724-000092.000

Uitgegeven op : 24.07.2025

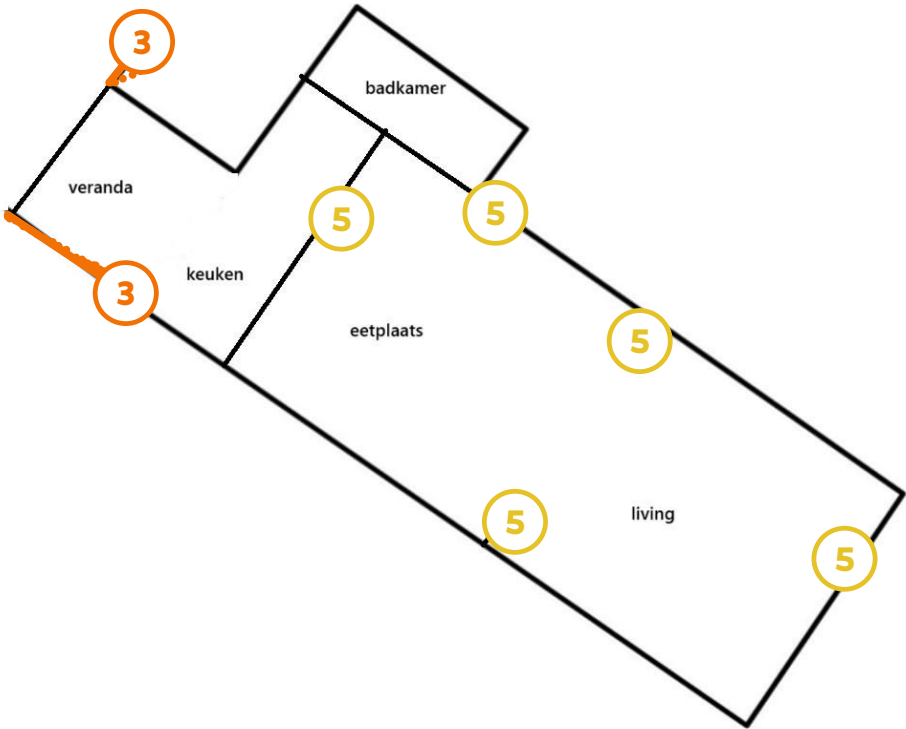
# Plan 1.2: Gelijkvloers

| Beschrijving | Type | Actie |
|---|---|---|
| 3. Dekstenen op de muren | Asbestmateriaal | Verwijderen |
| 5. Bakeliet schakelaars | Asbestmateriaal | Zorgvuldig beheren |

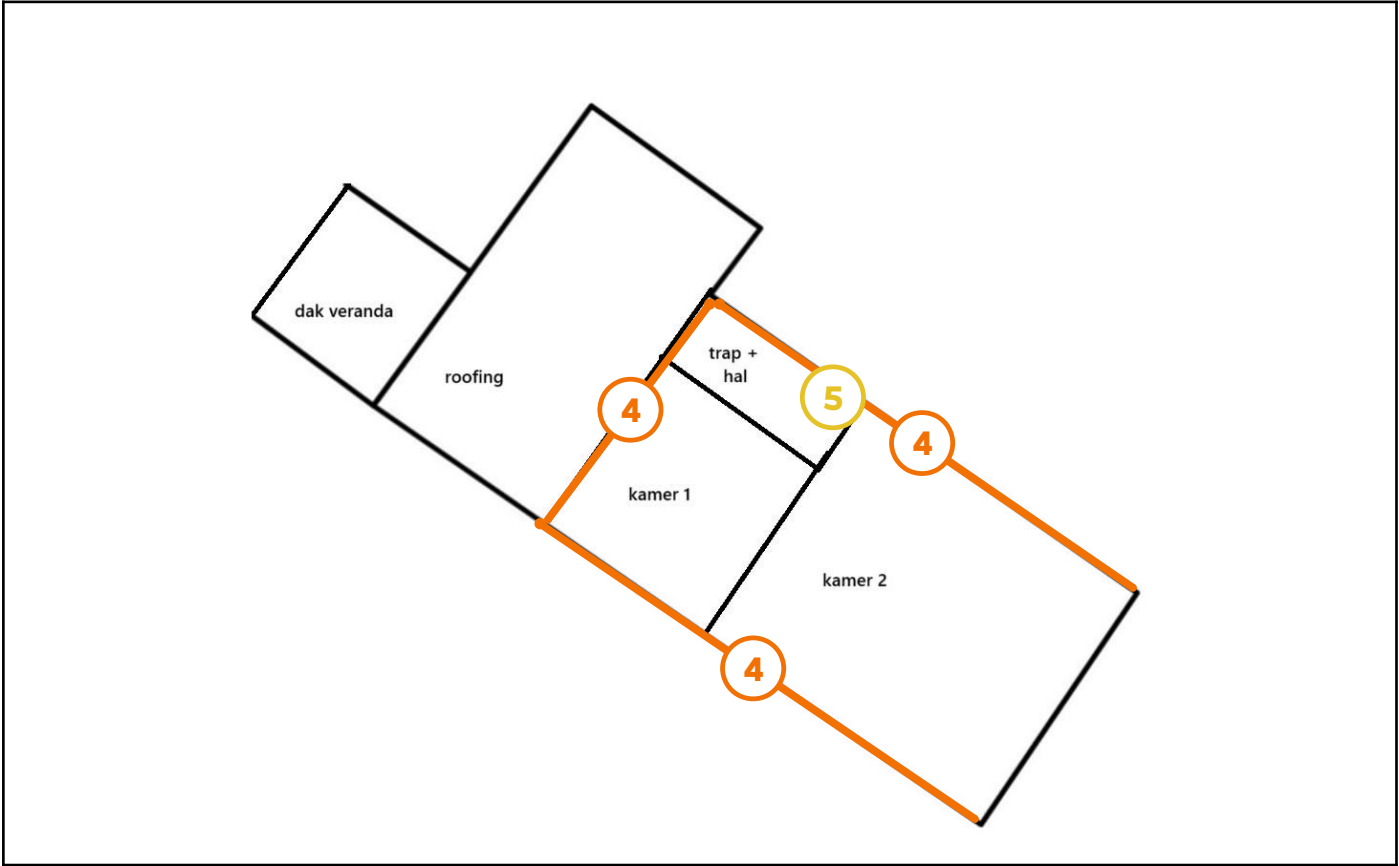
# Plan 1.5: 1e verdieping

| Beschrijving | Type | Actie |
|---|---|---|
| 4. Leien tegen de gevels | Asbestmateriaal | Verwijderen |
| 5. Bakeliet schakelaars | Asbestmateriaal | Zorgvuldig beheren |

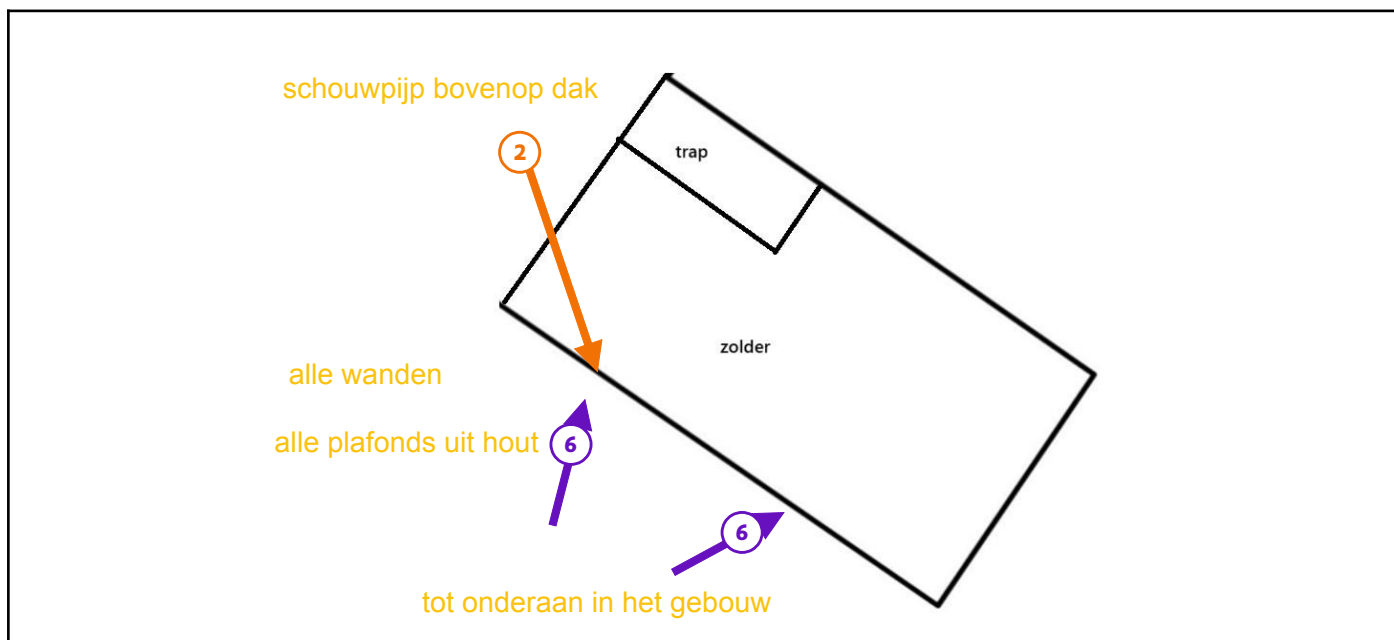
## Plan 1.6: zolder

| Beschrijving | Type | Actie |
|---|---|---|
| 2. Schouwpijp uit asbestcement | Asbestmateriaal | Verwijderen |
| 6. Binnenzijde schouwen | Beperking | - |

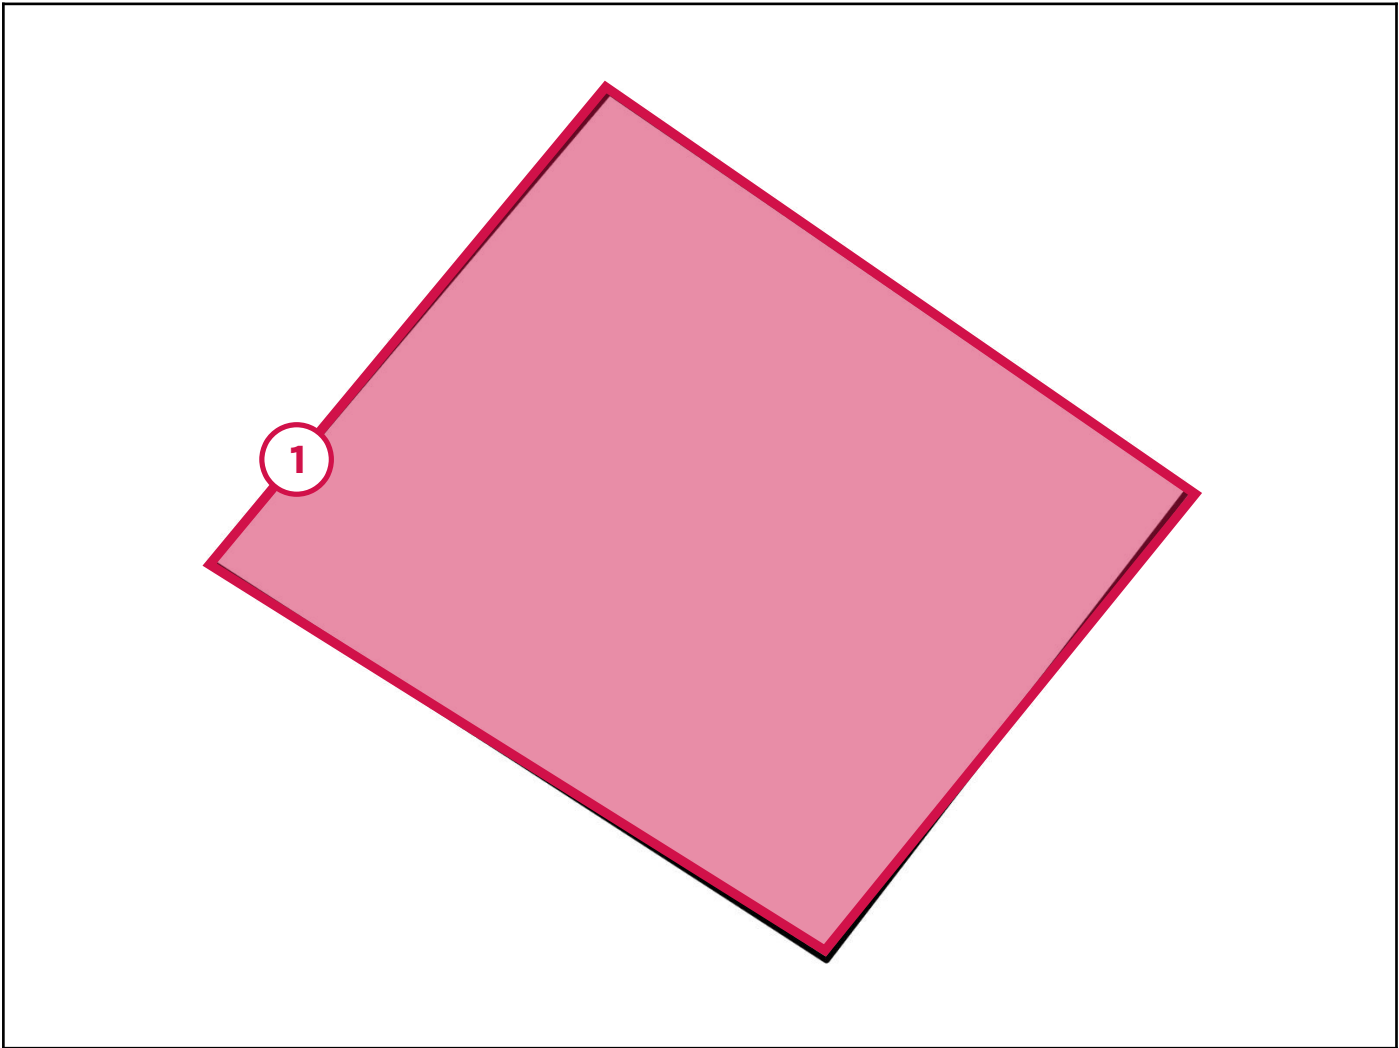
## Plan 2.1: Tuinhuis plan

| Beschrijving | Type | Actie |
|---|---|---|
| 1. Golfplaten op het tuinhuis | Asbestmateriaal | Dringend verwijderen |

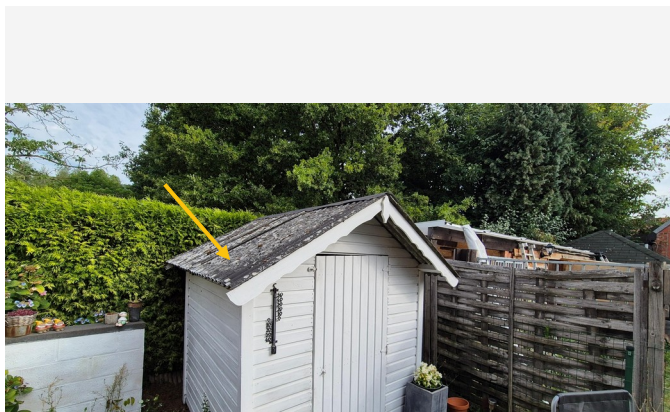
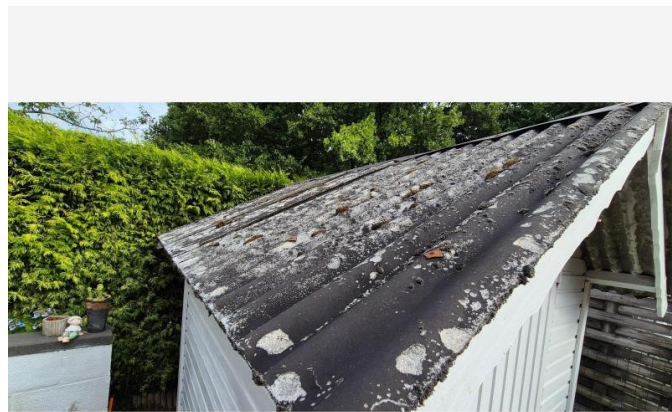
Overzichtsfoto

Detailfoto

| Eindbeoordeling materiaalrisico | Hoog materiaalrisico en/of hoge kans op vezelvrijgave |

| Gebondenheid | Categorie 1: hechtgebonden in oorsprong |
| Asbestsoort (vezeltype) | Crocidoliet aanwezig |
| Asbestconcentratie | Laag (< 50%) |
| Afschermingsgraad van het gehele materiaal | Geheel of deels (ook) vrij aan de binnenlucht |
| Toestand van het materiaal | Matig beschadigd, matig verweerd |

| Beschrijving | Golfplaten op het tuinhuis |
| Hoeveelheid (oppervlakte - aantal) | • 7,50 m <sup>2</sup> - 1 stuk |

**Dringend verwijderen**

- Verwijder dit asbestmateriaal zo snel mogelijk. Volg de toestand goed op.
- Hemelwater dat afspoelt van asbestcement daken of gevels kan asbestdeeltjes bevatten. Gebruik het enkel voor gesloten circuits (bv. spoelen toiletten). Reinig na het vervangen van het dak of de gevel de dakgoten en regenwaterput of -ton om asbesthoudend sediment of slib te verwijderen
- Voer bijkomende staalname(s) uit.

- Eenvoudige handelingen: mag via doe-het-zelf of door werknemer(s) met opleidingsattest eenvoudige handelingen  
Golfplaten kunnen verwijderd worden met eenvoudige handelingen. De platen voldoende fixeren/bevochtigen zodoende er geen vezels vrijkomen. De nodige PBM's dragen ter bescherming  
De platen niet breken, niet slijpen of schuren op de platen.  
Enkel traagdraaiend gereedschap gebruiken om de platen los te vijzen (handgereedschap).  
Draag de nodige PBM's tijdens de verwijdering: mondmasker type FFP3, wegwerppoveral Cat III type 5/6,

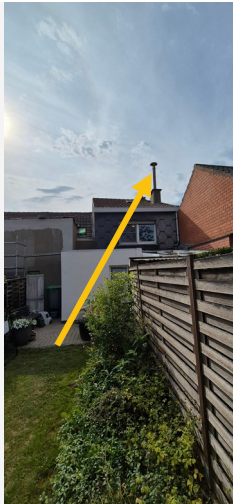
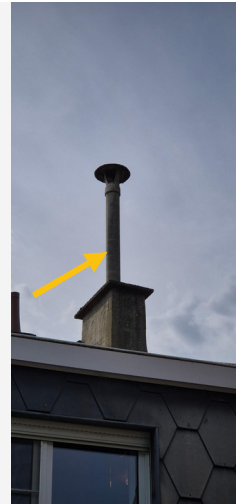
Overzichtsfoto

Detailfoto

| Eindbeoordeling materiaalrisico | Verhoogd materiaalrisico en/of verhoogde kans op vezelvrijgave |

| Asbestsoort (vezeltype) | Crocidoliet aanwezig |
| Toestand van het materiaal | Matig beschadigd, matig verweerd |

| Beschrijving | Schouwpijp uit asbestcement |
| Opmerking | <p>afmetingen zijn inschatting vanaf de begane grond.</p> <p>Niet inspecteerbaar of deze door loopt in de gemetste schouw tot onderaan de woning.</p> |

Verwijderen

- Verwijder dit asbestmateriaal zo snel mogelijk. Volg de toestand goed op.

- Eenvoudige handelingen: mag via doe-het-zelf of door werknemer(s) met opleidingsattest eenvoudige handelingen  
De schouw kan verwijderd worden door eenvoudige handelingen. De buizen niet breken, niet slijpen of schuren aan de buizen.

Eerst fixeren (buis nat maken) alvorens te demonteren.

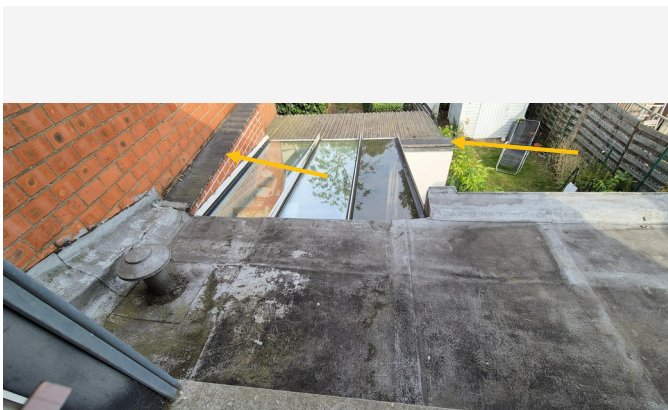
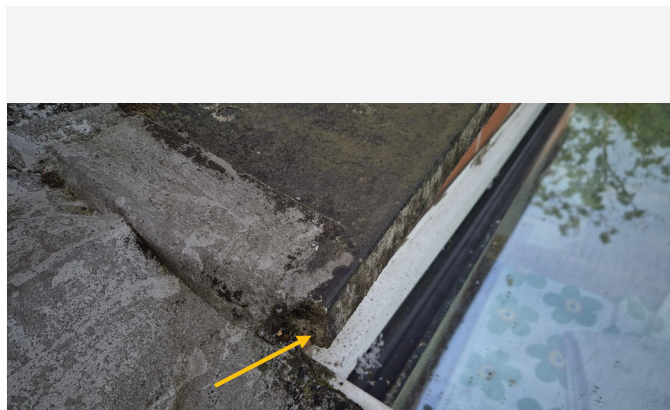
Overzichtsfoto

Detailfoto

| Eindbeoordeling materiaalrisico | Verhoogd materiaalrisico en/of verhoogde kans op vezelvrijgave |

| Asbestsoort (vezeltype) | Crocidoliet aanwezig |
| Toestand van het materiaal | Matig beschadigd, matig verweerd |

| Beschrijving | Dekstenen op de muren |
| Hoeveelheid (oppervlakte - dikte - aantal) | <ul style="list-style-type: none"><li>• 0,75 m<sup>2</sup> - 4,00 cm - 1 stuk</li><li>• 0,25 m<sup>2</sup> - 4,00 cm - 1 stuk</li></ul> |

Verwijderen

- Verwijder dit asbestmateriaal zo snel mogelijk. Volg de toestand goed op.
- Voer bijkomende staalname(s) uit.

- Eenvoudige handelingen: mag via doe-het-zelf of door werknemer(s) met opleidingsattest eenvoudige handelingen  
Dekstenen kunnen verwijderd worden met eenvoudige handelingen. dekstenen voldoende fixeren/bevochtigen zodoende er geen vezels vrijkomen. De dekstenen niet breken, niet slijpen of schuren op de dekstenen.

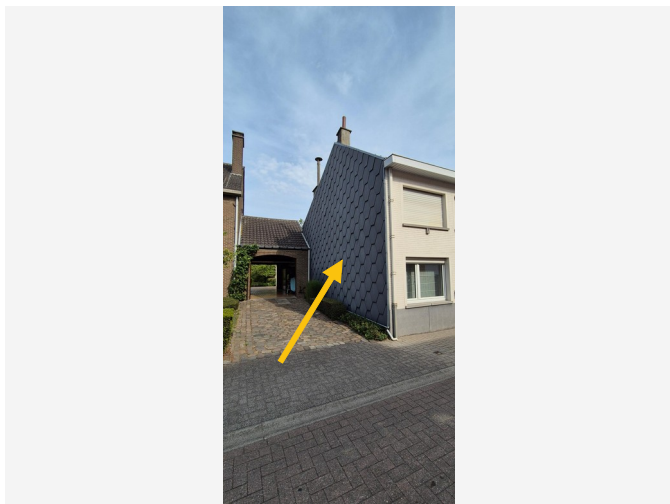
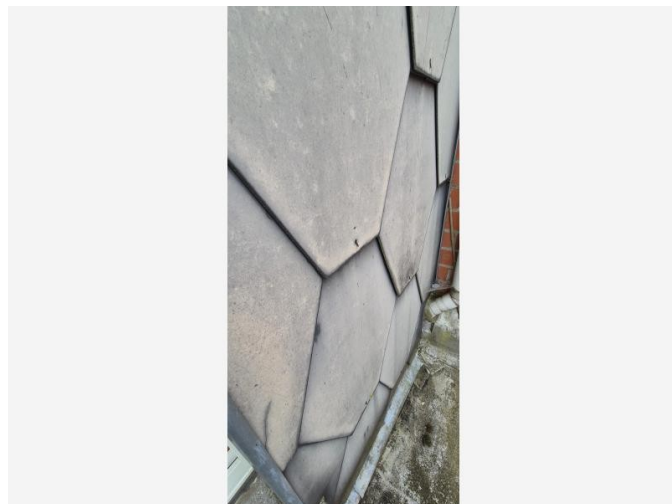
Overzichtsfoto

Detailfoto

| Eindbeoordeling materiaalrisico | Verhoogd materiaalrisico en/of verhoogde kans op vezelvrijgave |

| Asbestsoort (vezeltype) | Crocidoliet aanwezig |
| Toestand van het materiaal | Matig beschadigd, matig verweerd |

| Beschrijving | Leien tegen de gevels |
| Hoeveelheid (oppervlakte - aantal) | • 125,00 m <sup>2</sup> - 1 stuk |

Verwijderen

- Verwijder dit asbestmateriaal zo snel mogelijk. Volg de toestand goed op.
- Hemelwater dat afspoelt van asbestcement daken of gevels kan asbestdeeltjes bevatten. Gebruik het enkel voor gesloten circuits (bv. spoelen toiletten). Reinig na het vervangen van het dak of de gevel de dakgoten en regenwaterput of -ton om asbesthoudend sediment of slib te verwijderen
- Voer bijkomende staalname(s) uit.

- Eenvoudige handelingen: mag via doe-het-zelf of door werknemer(s) met opleidingsattest eenvoudige handelingen  
Leien kunnen verwijderd worden met eenvoudige handelingen. Leien voldoende fixeren/bevochtigen zodoende er geen vezels vrijkomen. De leien niet breken, niet slijpen of schuren op de leien.

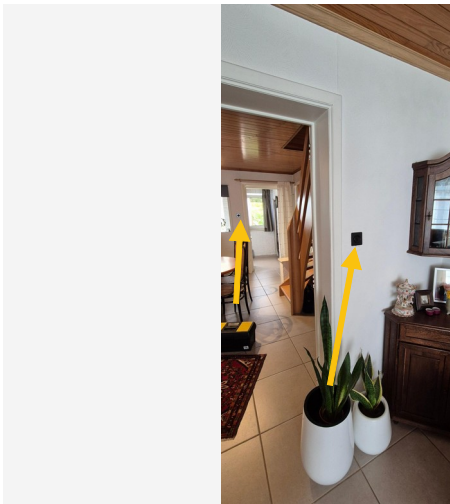
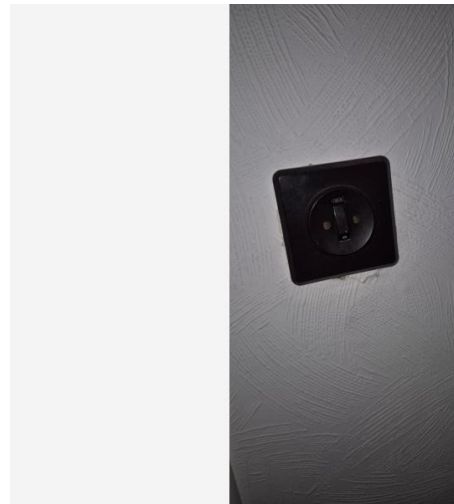
Overzichtsfoto

Detailfoto

| Eindbeoordeling materiaalisico | Laag materiaalisico en/of verlaagde kans op vezelvrijgave |

| Asbestsoort (vezeltype) | Crocidoliet aanwezig |
| Toestand van het materiaal | Onbeschadigd, niet verweerd |

| Beschrijving | Bakeliet schakelaars |
| Opmerking | Hoeveelheid is grove inschatting. Verschillende nog oude bakeliet schakelaars verspreid aanwezig in de woning. |

Zorgvuldig beheren

- Zorg voor een veilig beheer. Vermijd het beschadigen van het asbestmateriaal. Controleer de toestand jaarlijks op wijzigingen.
- Voer bijkomende staalname(s) uit.

- Eenvoudige handelingen: mag via doe-het-zelf of door werknemer(s) met opleidingsattest eenvoudige handelingen  
Bakeliet schakelaars en stopcontacten kunnen verwijderd worden bij de vernieuwing van de elektriciteit. De bakjes niet breken, niet schuren of slijpen aan de bakjes. Draag de nodige PBM's ter bescherming.

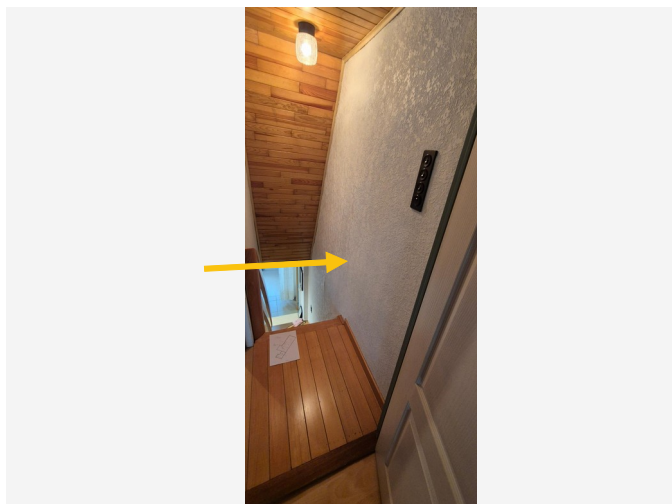
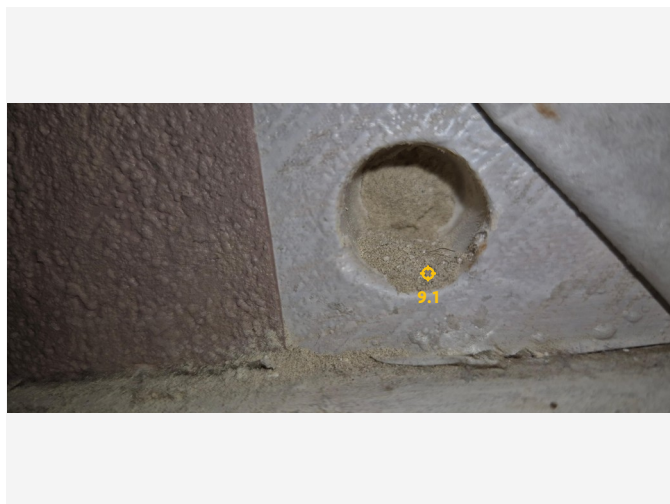
## Fiche 9: Pleisterwerk muren

Geen asbest

| Opmerking | <p>Slechts enkele muren zijn bepleisterd, de andere afgewerkt met valse wanden.</p> <p>Geen staalname in stookplaats (geen pleisterwerk aanwezig)</p> |

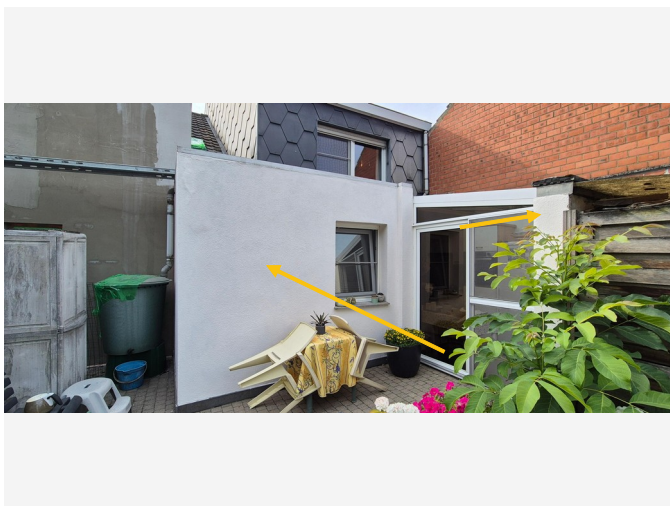
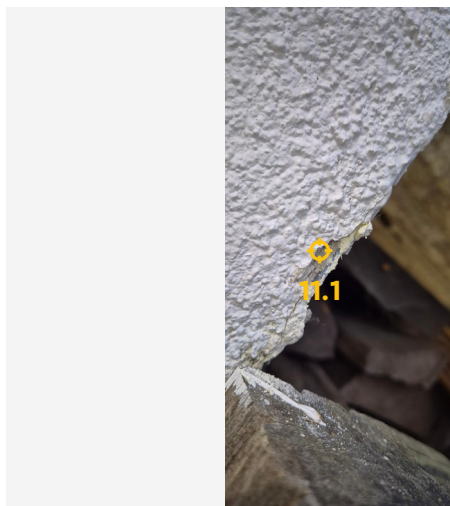
## Fiche 11: Crepi tegen achtergevel

Geen asbest
