# Asbestinventarisatetest

Sackweg 20, 1700 Dilbeek

Attestnummer : 20260722-000135.000

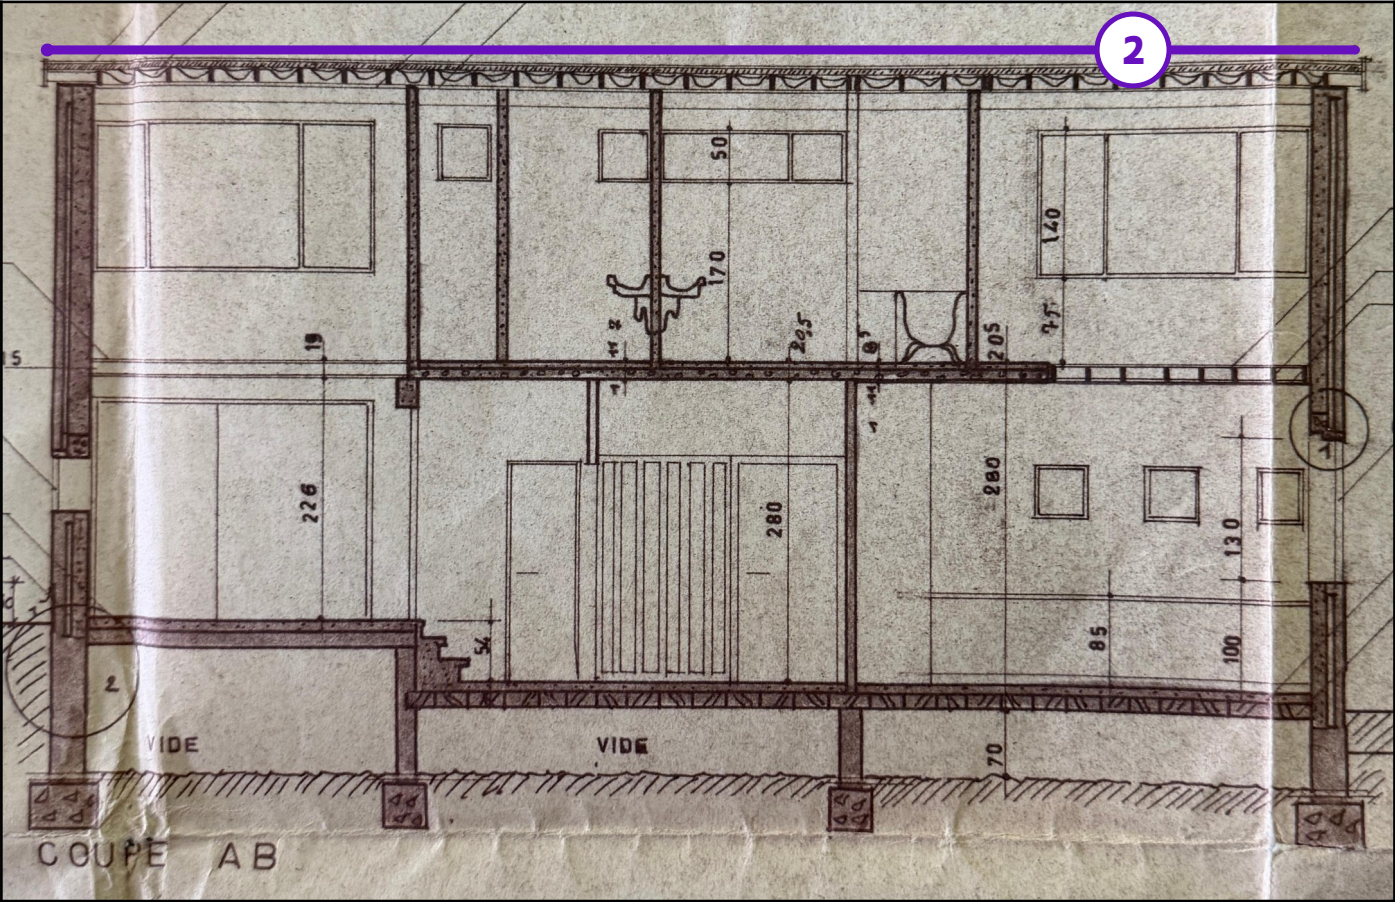
# Plan 1.3: Doorsnede

| Beschrijving | Type | Actie |
|---|---|---|
| 2. Dakbedekking | Beperking | - |

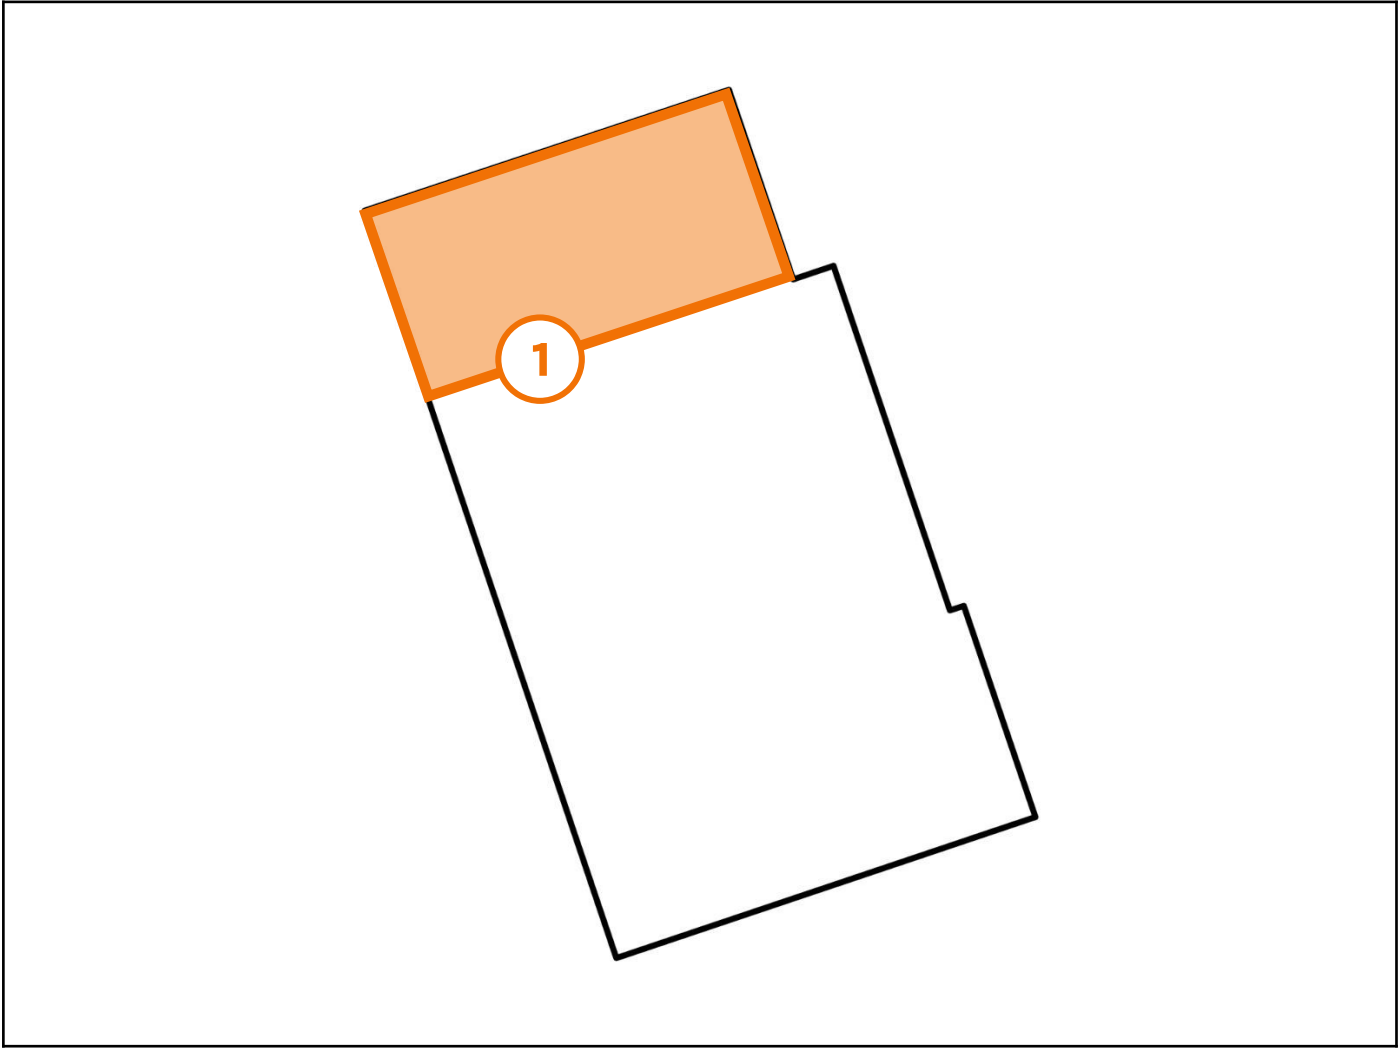
# Plan 1.4: Woning plan bovenaanzicht

| Beschrijving | Type | Actie |
|---|---|---|
| 1. Dak in golfplaten (cement) | Asbestmateriaal | Verwijderen |

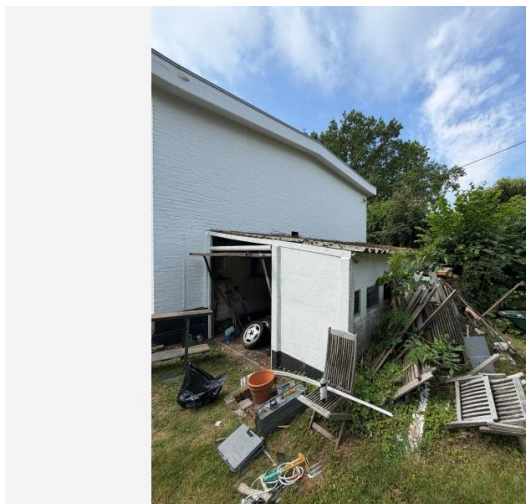
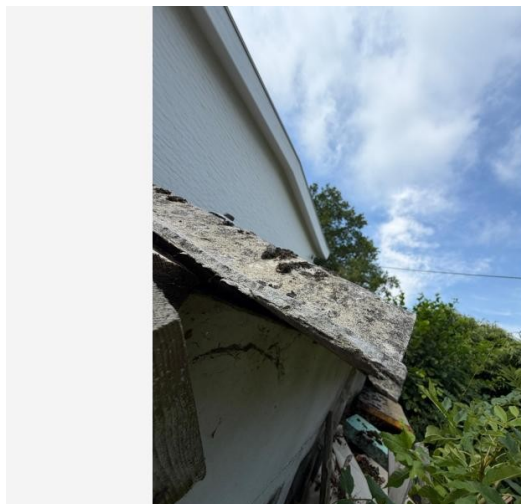
Overzichtsfoto

Detailfoto

Het asbestmateriaal valt onder de mijlpaal van 2034.

| Gebondenheid | Categorie 1: hechtgebonden in oorsprong |
| Asbestsoort (vezeltype) | Crocidoliet aanwezig |
| Asbestconcentratie | Laag (< 50%) |
| Afschermingsgraad van het gehele materiaal | Geheel of deels vrij aan de buitenlucht, maar geen contact met binnenlucht |
| Toestand van het materiaal | Licht beschadigd, licht verweerd. Intacte calciumsilicaatplaat of materiaal met categorie 3-gebondenheid |

| Beschrijving | Dak in golfplaten (cement) |
| Asbestmateriaal | Dak- en gevelbekleding - Golfplaat |

Verwijderen

- Zorg voor een veilig beheer. Vermijd het beschadigen van het asbestmateriaal. Controleer de toestand jaarlijks op wijzigingen.
- Hemelwater dat afspoelt van asbestcement daken of gevels kan asbestdeeltjes bevatten. Gebruik het enkel voor gesloten circuits (bv. spoelen toiletten). Reinig na het vervangen van het dak of de gevel de dakgoten en regenwaterput of -ton om asbesthoudend sediment of slib te verwijderen
- Voer bijkomende staalname(s) uit.

- Eenvoudige handelingen: mag via doe-het-zelf of door werknemer(s) met opleidingsattest eenvoudige handelingen  
Deze toepassing mag door een aannemer die over een opleidingsattest eenvoudige handelingen beschikt of door een particulier (doe-het-zelf), verwijderd worden indien er geen verhoogd risico op vrijgave van asbestvezels (max. concentratie 0,01 vezels/cm<sup>3</sup> - CODEX Art. VI.3-54) ontstaat en de toepassing voorafgaand wordt gefixeerd/bevochtigd. De individuele elementen moeten zonder machinale werktuigen (boormachine, slijpschijf, hogedrukreiniger, etc.) en zonder breken of gooien een voor een losgemaakt worden en dubbel en luchtdicht verpakt afgevoerd worden naar een erkend afvalpunt (recyclagepark). Daar moeten ze

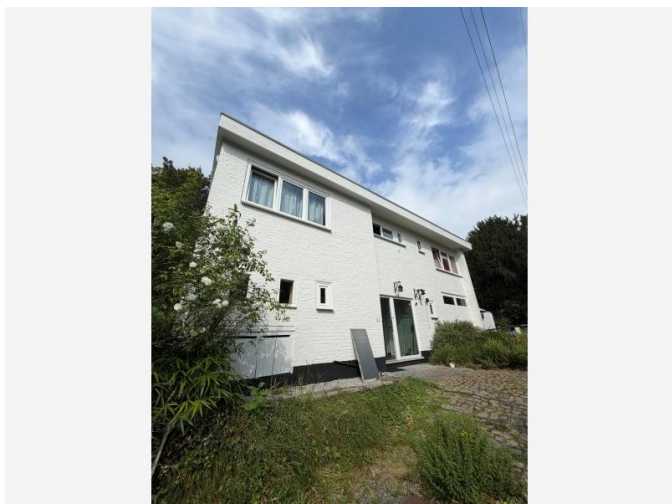
*Situeringsfoto*

**Reden:** Het te onderzoeken materiaal situeert zich hoger dan 3,50 m te rekenen vanaf een veilige ondergrond

**Uitleg van de asbestdeskundige:** Het platte dak kon niet worden geïnspecteerd, aangezien de dakrand zich op een hoogte van meer dan 3,5 meter bevindt en een veilige visuele inspectie niet mogelijk was.

Volgens de huidige eigenaar werd de roofing enkele jaren geleden vernieuwd. Deze informatie werd niet geverifieerd en kon tijdens het plaatsbezoek niet worden bevestigd.

De beoordeling van de dakopbouw en eventuele onderliggende asbesthoudende materialen is daardoor niet mogelijk. De aanwezigheid van asbesthoudende materialen kan bijgevolg niet volledig worden uitgesloten.

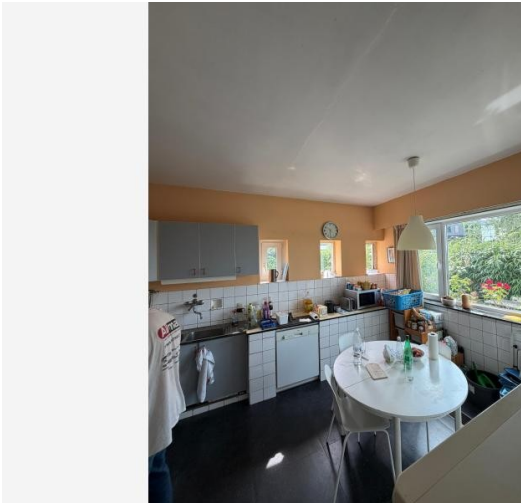
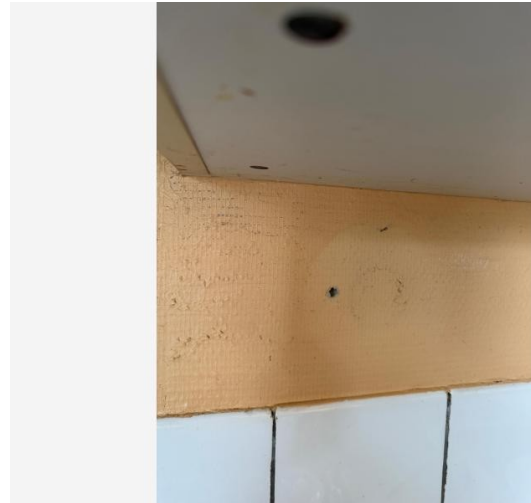
## Fiche 4: Pleisterwerk wanden

Overzichtsfoto

Detailfoto

Geen asbest

| # | Type | Referentie | Resultaat |
|---|---|---|---|
| 4.1 | Mengmonster | SN01 | Geen asbest |
