# Asbestinventarisatetest

Franselei 55, 2950 Kapellen

Attestnummer : **20260219-000185.000**

Uitgegeven op : **19.02.2026**

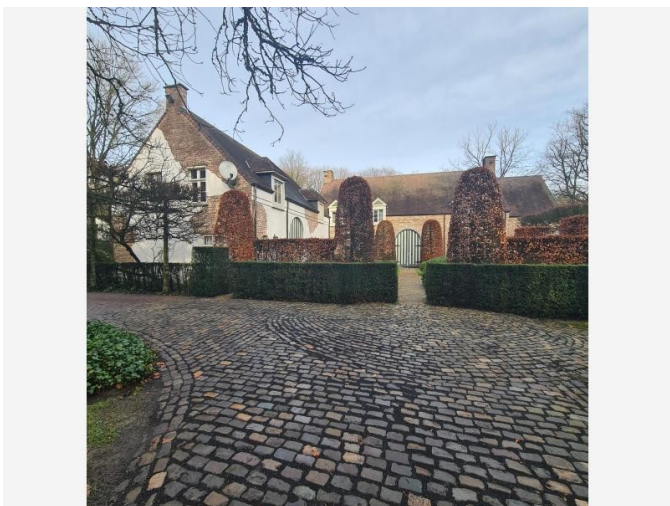
*Situeringsfoto*

**Reden:** Het te onderzoeken materiaal situeert zich hoger dan 3,50 m te rekenen vanaf een veilige ondergrond

**Uitleg van de asbestdeskundige:** De schouw is niet langst de binnenzijde te inspecteren.

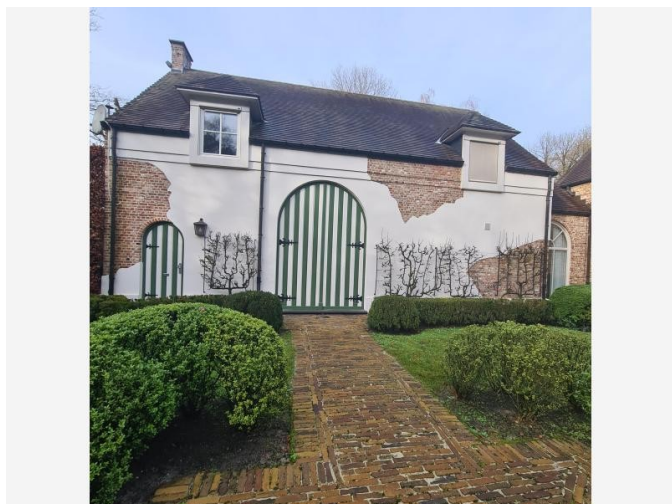
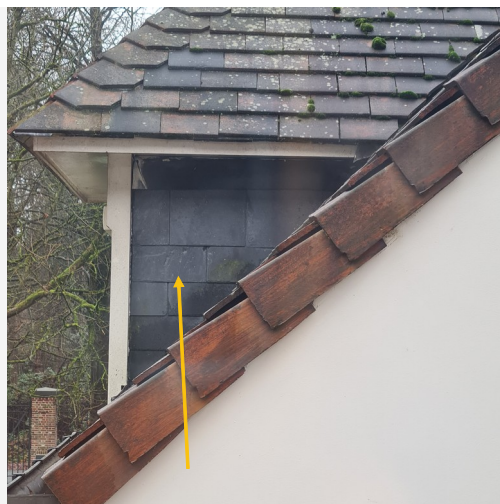
## Fiche 2: Natuurleien zijkant dakkapel

De zijkant van de dakkapellen zijn voorzien van natuurleien.

| Basis voor advies | De asbestdeskundige beoordeelt het materiaal als niet-asbestverdacht. |

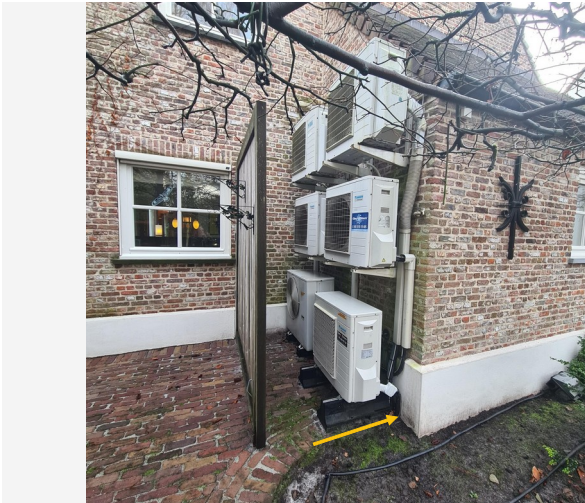
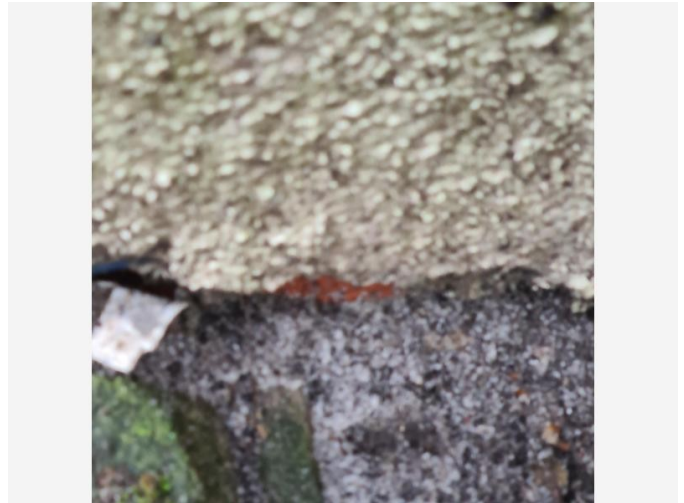
## Fiche 3: Crepi buitengevel

Geen asbest

| # | Type | Referentie | Resultaat |
|---|---|---|---|
| 3.1 | Mengmonster | 5. Crepi buitengevel | Geen asbest |

| Opmerking | Een gedeelte van de buitenmuren is voorzien van crepi. |

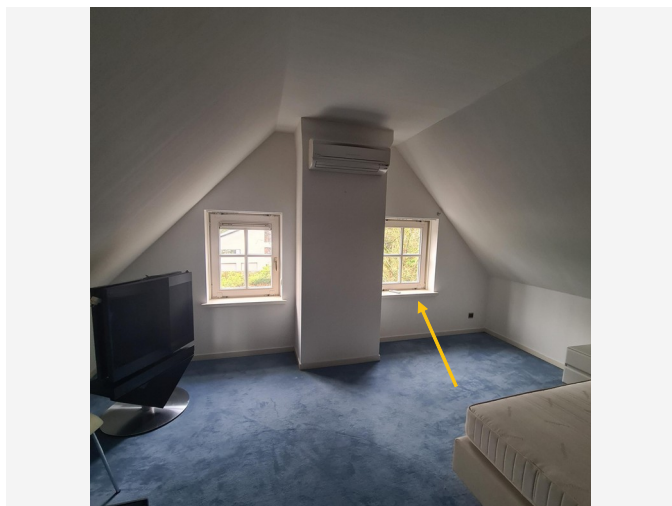
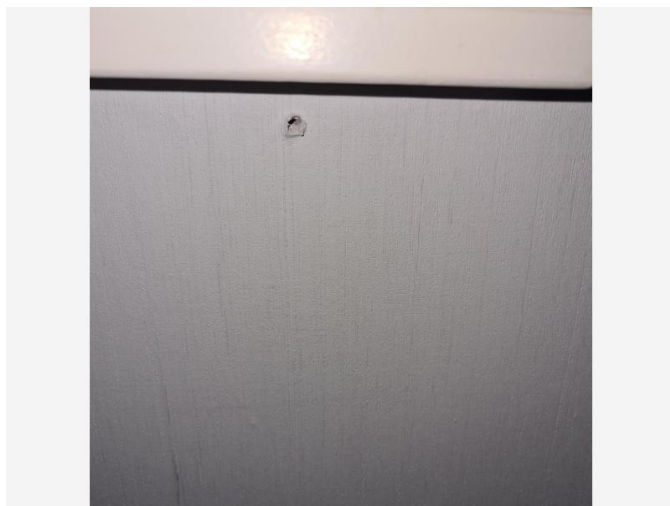
## Fiche 4: Pleisterwerk muren

Geen asbest

| # | Type | Referentie | Resultaat |
|---|---|---|---|
| 4.1 | Mengmonster | 1. Bezetting muren | Geen asbest |

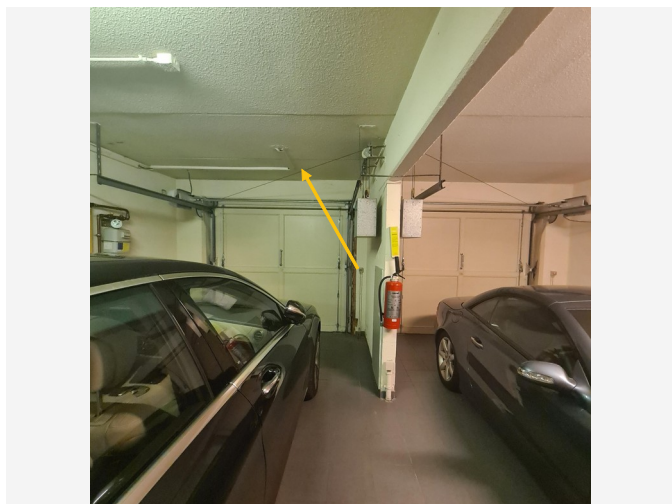
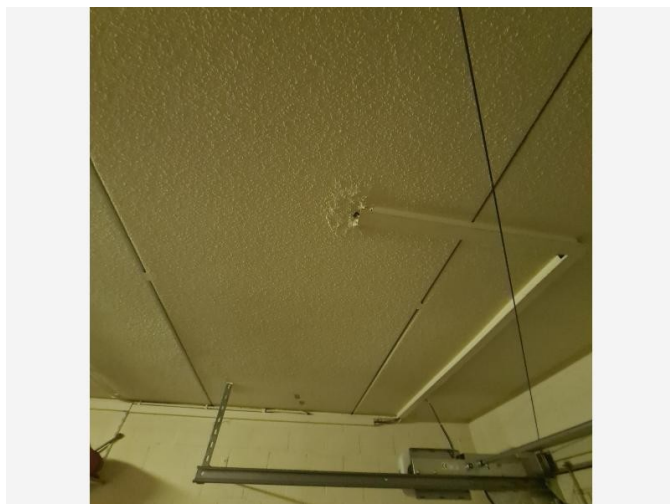
## Fiche 5: Bezetting plafond garage

Geen asbest

| # | Type | Referentie | Resultaat |
|---|---|---|---|
| 5.1 | Mengmonster | 4. Bezetting plafond garage | Geen asbest |

| Opmerking | Er is een staal genomen van het pleisterwerk in de garage omdat deze van structuur anders is dan het overige pleisterwerk. |

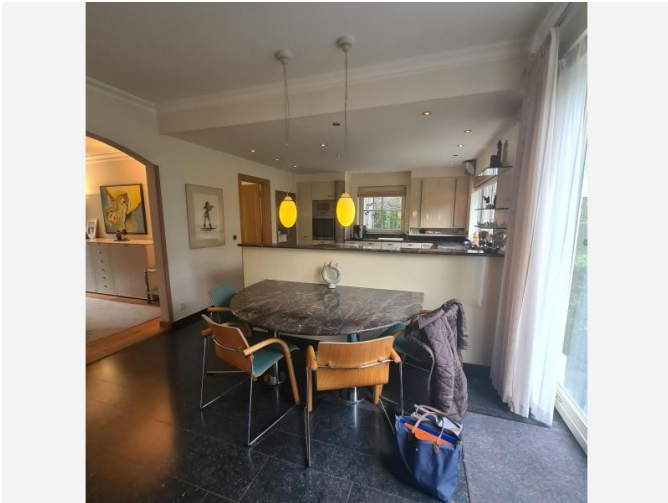
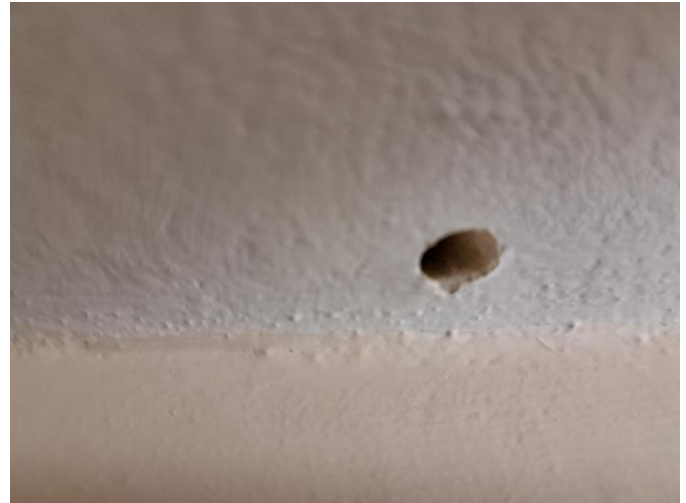
## Fiche 6: Pleisterwerk plafonds

Geen asbest

| # | Type | Referentie | Resultaat |
|---|---|---|---|
| 6.1 | Mengmonster | 2. Bezetting plafond | Geen asbest |

| Opmerking | <p>Stooklokaal: geen bezetting aanwezig, dit plafond is afgewerkt met panelen, hierachter kan nog oude bezetting zitten.</p> <p>Plafond 1ste en 2de verdieping zijn afgewerkt met gipskartonplaten.</p> |

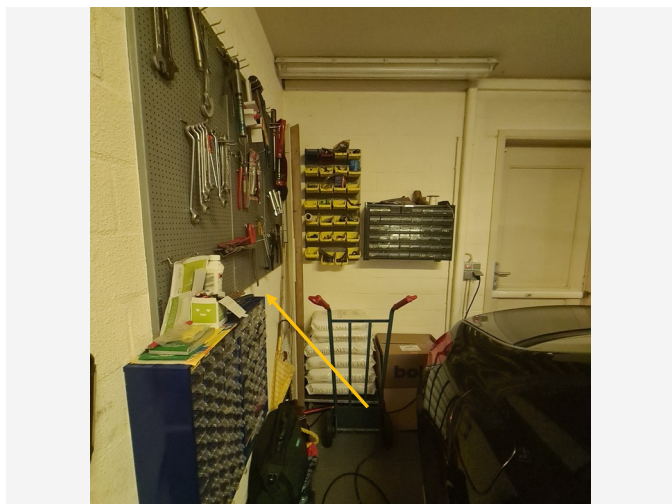
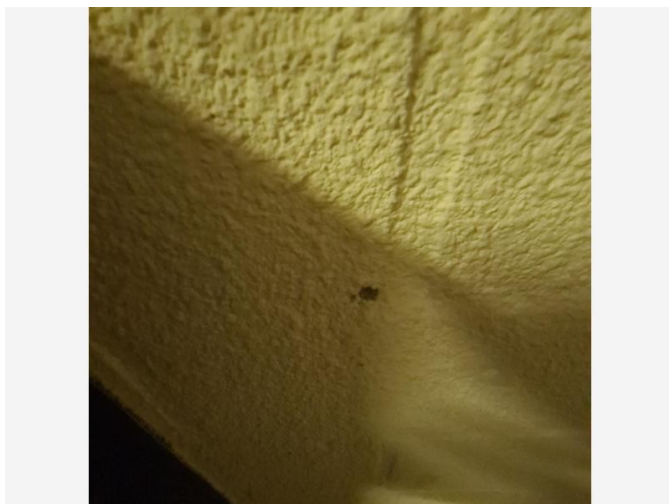
## Fiche 7: Bezetting muren garage

Geen asbest

| # | Type | Referentie | Resultaat |
|---|---|---|---|
| 7.1 | Mengmonster | 3. Bezetting muren garage | Geen asbest |

| Opmerking | Er is een staal genomen van het pleisterwerk in de garage omdat deze van structuur anders is dan het overige pleisterwerk. |

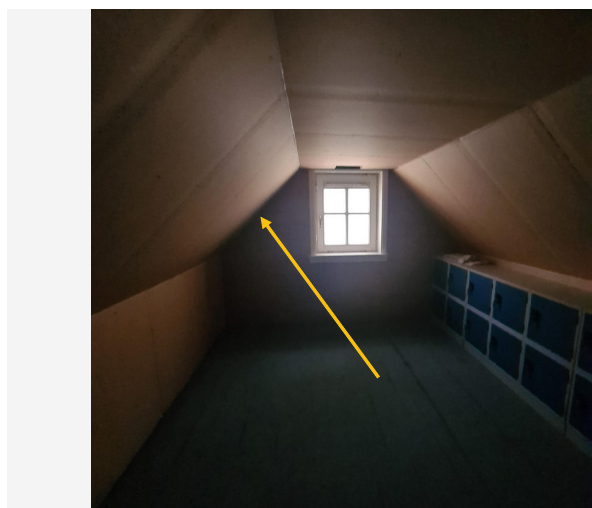
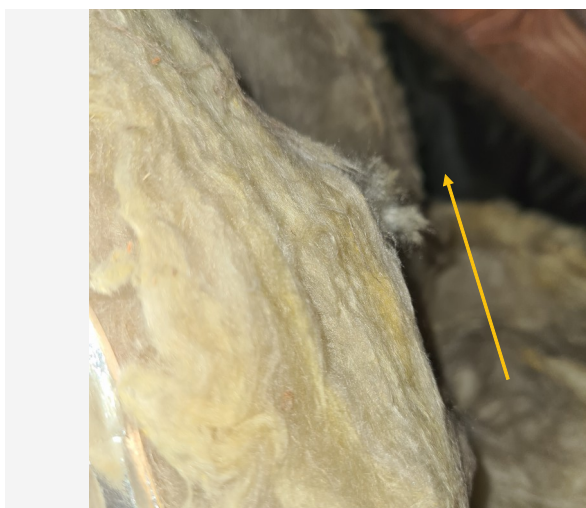
### Fiche 8: Onderdak van de woning

| Beschrijving | Notitie | Terug te vinden op plannen |
|---|---|---|
| Fiche 8: Onderdak van de woning | Het onderdak is uitgevoerd met een harde folie. | Plan 1.5: Hoofdgebouw plan |

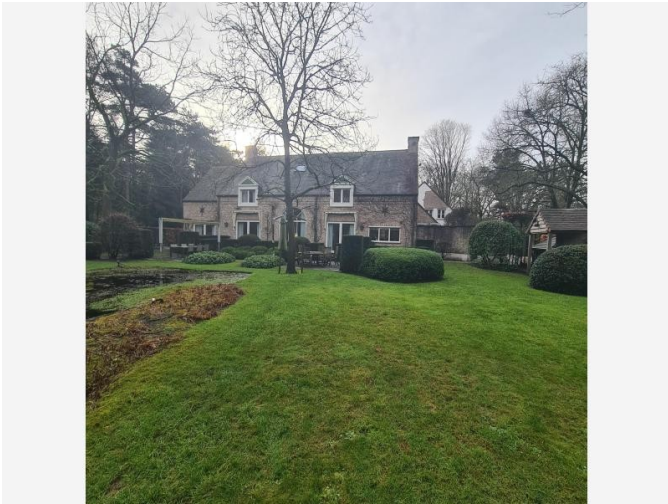
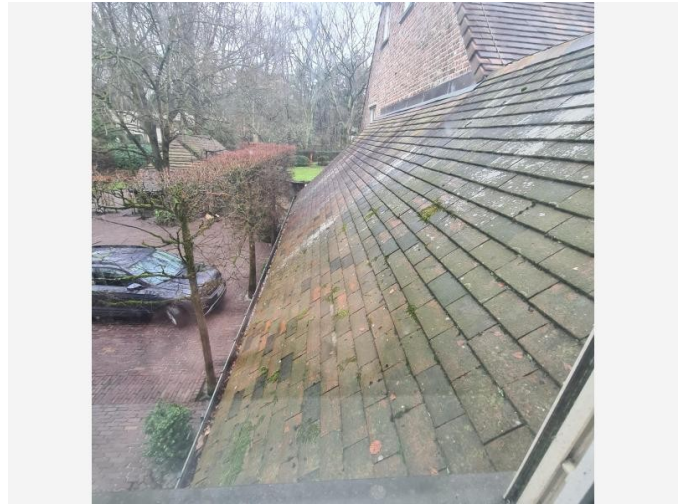
## Fiche 9: Dakbedekking in tegelpannen

| Beschrijving | Notitie | Terug te vinden op plannen |
|---|---|---|
| Fiche 9: Dakbedekking in tegelpannen | De dakbedekking is niet-asbestverdacht. | Plan 1.5: Hoofdgebouw plan<br>Plan 2.1: Garage plan |

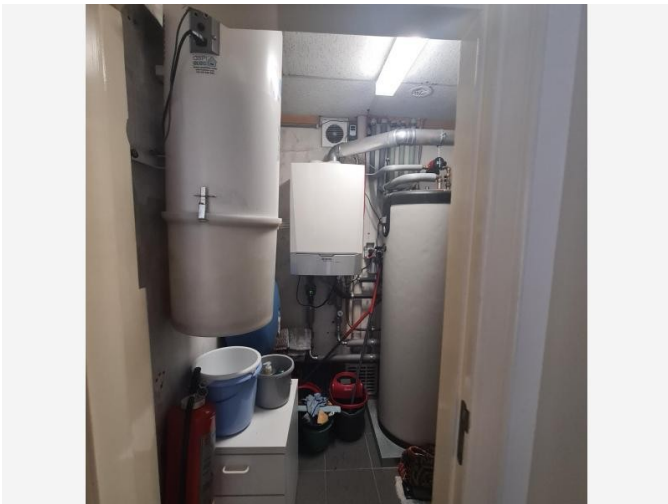
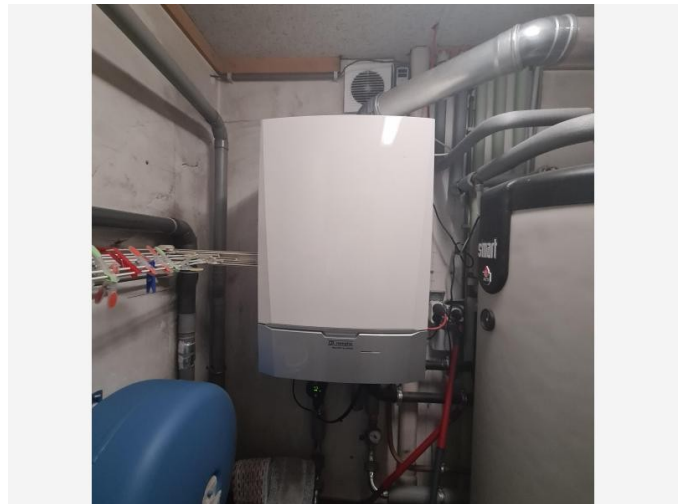
## Fiche 10: Verwarmingsketel in de CV ruimte

| Beschrijving | Notitie | Terug te vinden op plannen |
|---|---|---|
| Fiche 10: Verwarmingsketel in de CV ruimte | De verwarmingsketel is een condensatieketel. De staat op het gelijkvloers in de CV ruimte. | - |

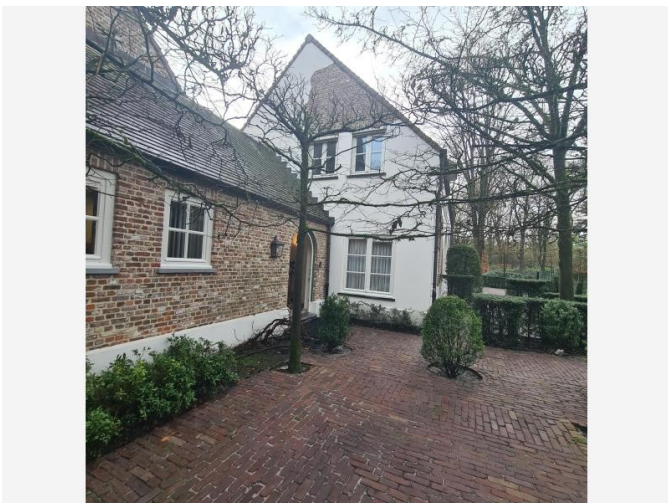
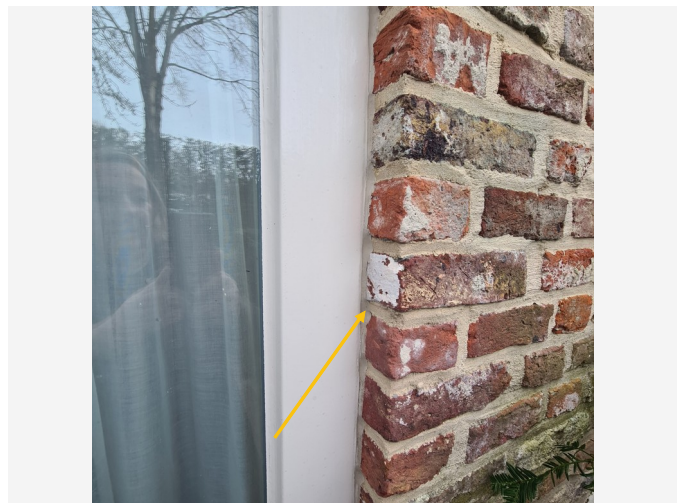
## Fiche 11: Kit buitenschrijnwerk

| Beschrijving | Notitie | Terug te vinden op plannen |
|---|---|---|
| Fiche 11: Kit buitenschrijnwerk | De kit is niet asbestverdacht, deze voelt soepel. | - |

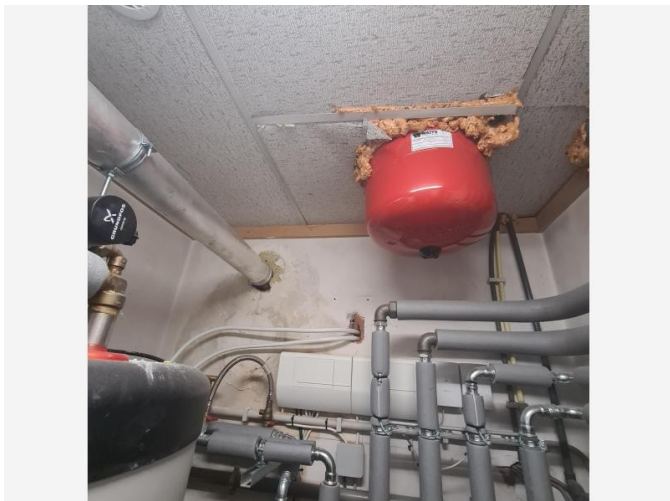
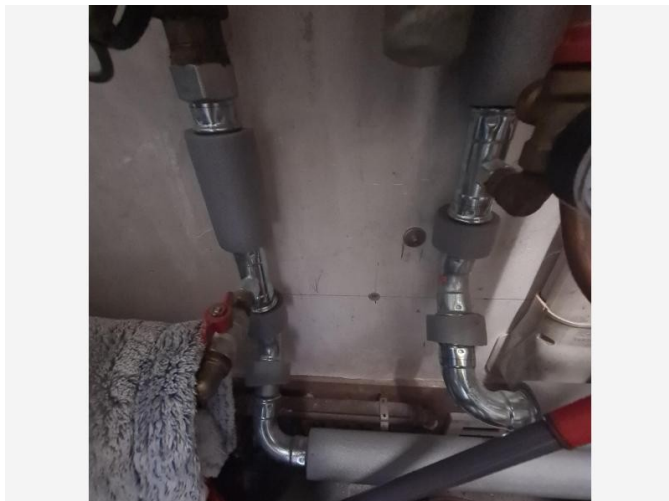
## Fiche 12: Leidingisolatie rondom buizen verwarming

| Beschrijving | Notitie | Terug te vinden op plannen |
|---|---|---|
| Fiche 12: Leidingisolatie rondom buizen verwarming | Rondom de buizen is een mouche voorzien, niet asbest verdacht. | - |
