# Asbestinventarisatetest

Kouter 92, 9800 Deinze

Attestnummer : **20260814-000178.000**

Uitgegeven op : **14.08.2026**

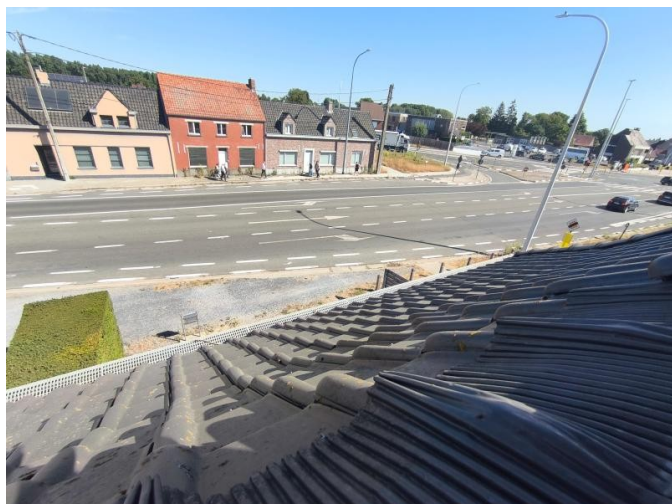
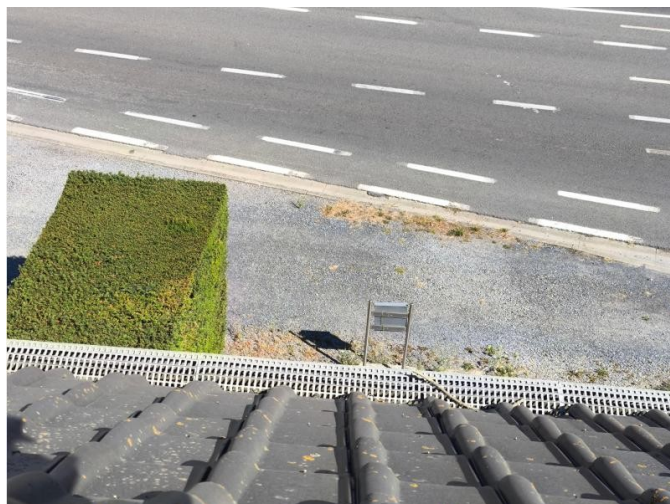
## Fiche 1: Dakgoot bevat niet asbestverdachte laag

De dakgoot werd gecontroleerd, het materiaal is niet asbest-verdacht

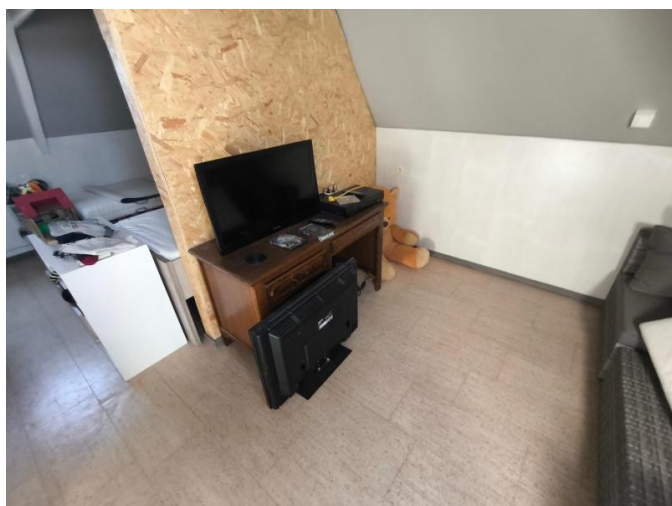
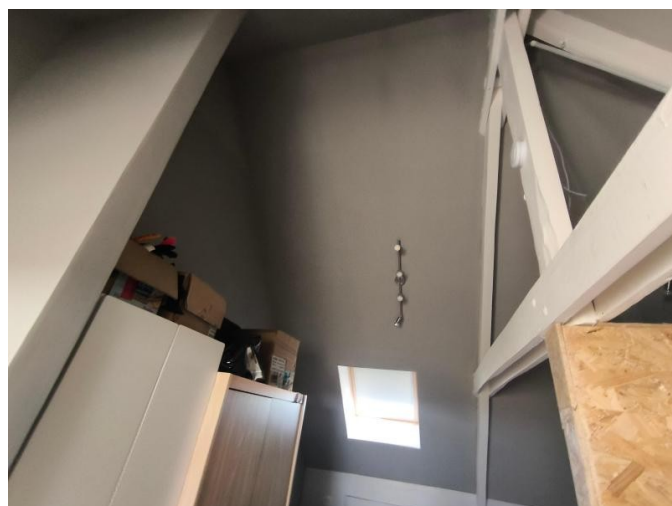
binnenwanden zijn afgewerkt met valse wanden. Het is niet duidelijk of er pleisterwerk of asbest toepassingen aanwezig zijn achter/op deze valse wanden, het is aangewezen om bijkomend onderzoek uit te voeren bij werken.

Zonder destructieve handeling is het niet mogelijk om na te gaan of er asbesthoudende materialen aanwezig zijn achter de wand afwerking. Als bij sloop of renovatie blijkt dat er achter deze wanden nog pleisterwerk of asbest verdachte toepassingen aanwezig zijn, moet dit bemonsterd worden.

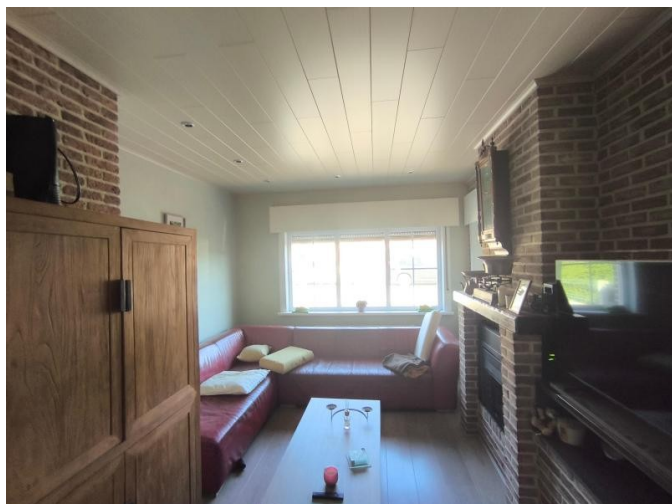
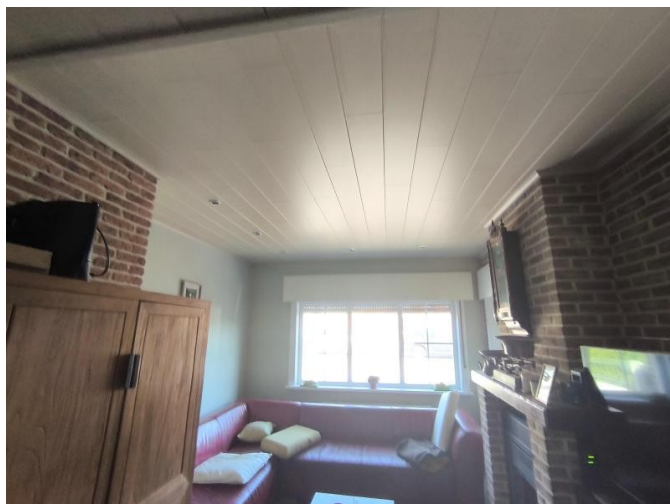
Plafonds zijn afgewerkt met valse plafonds in plaatmateriaal. Het is niet duidelijk of er pleisterwerk of ander verdacht asbestmateriaal aanwezig is achter / op deze valse plafonds, het is aangewezen om bijkomend onderzoek uit te voeren bij werken. Zonder destructieve handeling is het niet mogelijk om na te gaan of er asbesthoudende materialen aanwezig zijn achter de plafond afwerking. Als bij sloop of renovatie blijkt dat er achter deze plafonds nog pleisterwerk of asbest verdachte toepassingen aanwezig zijn, moet dit bemonsterd worden.

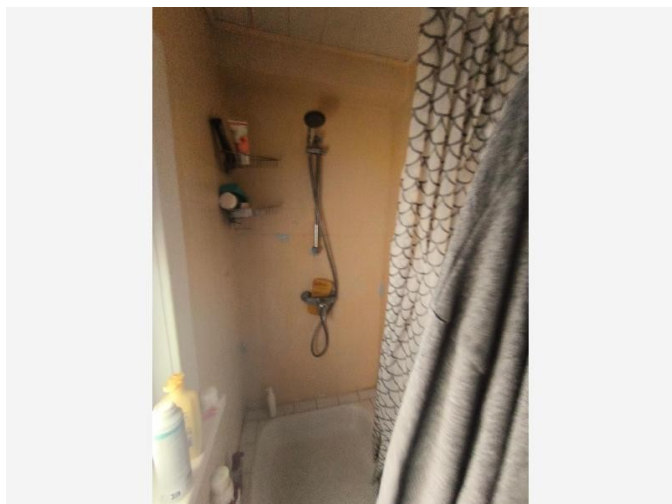
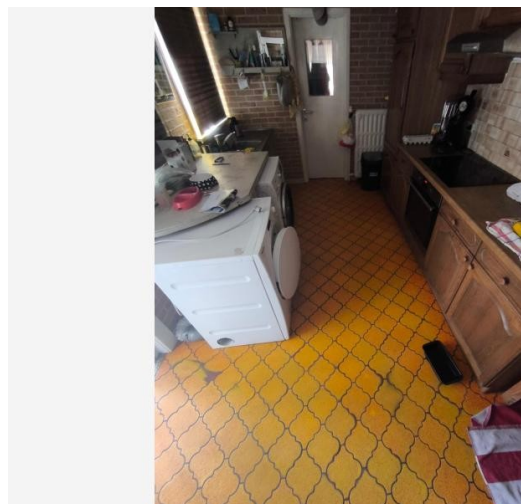
In het inspectieprotocol is een monsternamen van tegellijm verplicht om dit te identificeren als niet-asbesthoudend. Er waren geen facturen ter beschikking die bevestigen dat de tegels na 2001 waren geplaatst. Er waren geen bestaande beschadigingen aan de wandtegels om de lijm voldoende te kunnen inspecteren. Om dit af te toetsen is het aangewezen om bij eventuele renovatiewerken aan de tegels verder onderzoek/staalname te laten uitvoeren ter controle.

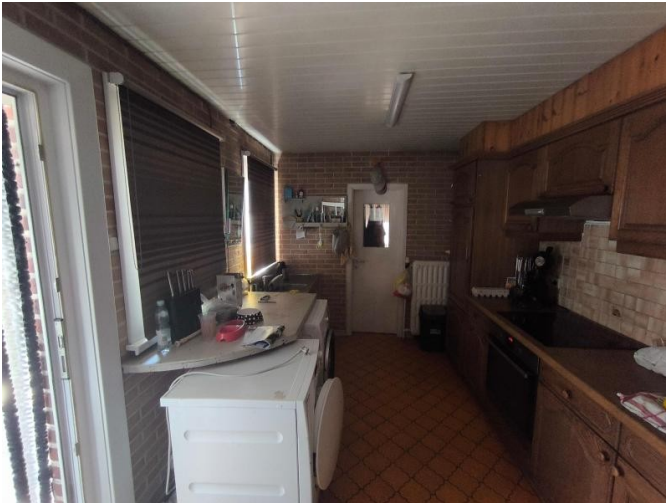
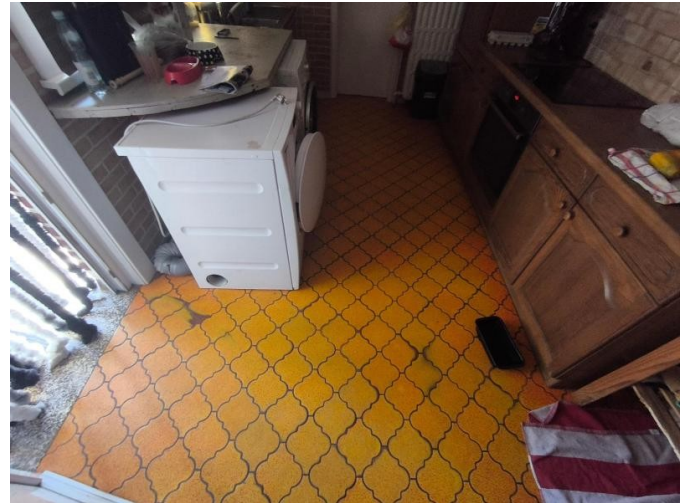
De vloer van de woning is afgewerkt met tegels en/of vloerzeil.

De onderliggende opbouw van de vloer is niet zichtbaar en kon tijdens de inspectie niet worden vastgesteld.

Bijgevolg is het niet gekend of zich onder de huidige vloerafwerking materialen bevinden die asbest kunnen bevatten.

Indien tijdens toekomstige renovatie- of afbraakwerken onderliggende lagen of verdachte materialen zichtbaar worden, wordt aangeraden deze eerst te laten bemonsteren en analyseren door een erkend deskundige alvorens de werken verder te zetten.

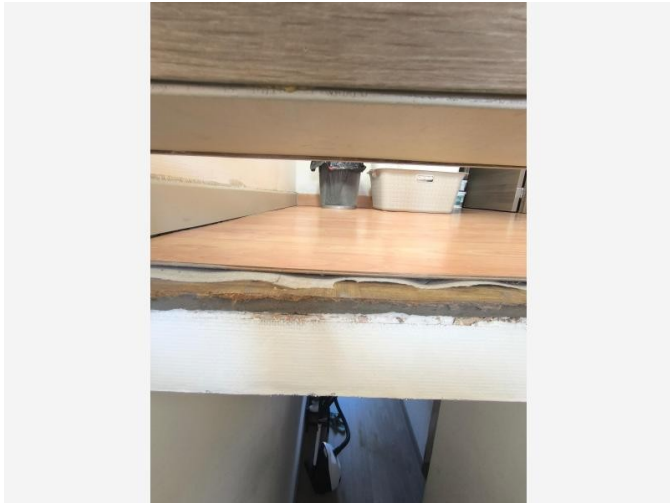
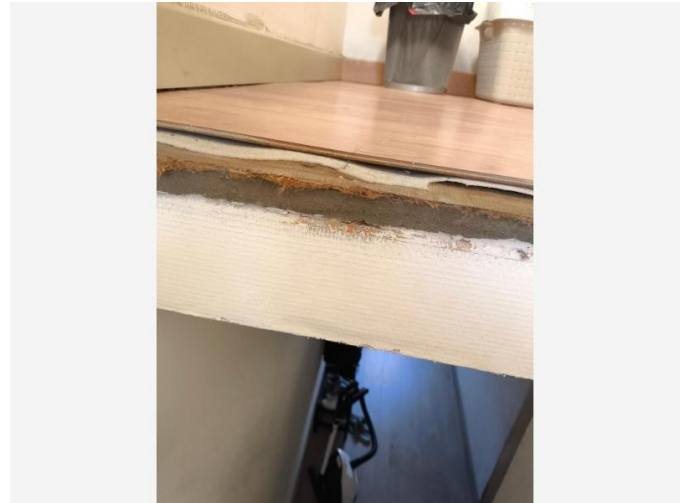
## Fiche 7: Vinylvloer met kartonlaag gelijmd

Geen asbest

| # | Type | Referentie | Resultaat |
|---|---|---|---|
| 7.1 | Puntmonster | M05 - vinyl | Geen asbest |

| Opmerking | <p>De bovenzijde bestaat uit kunststof (vinyl). De onderzijde van het vloerzeil bestaat uit karton.</p> <p>De vermelde oppervlaktes en volumes betreffen een beredeneerde schatting. Er worden geen rechten verleend aan deze oppervlaktes/volumes. De dikte is een schatting die voorkomt uit de monsterplaatsen en is daarom niet altijd representatief</p> |

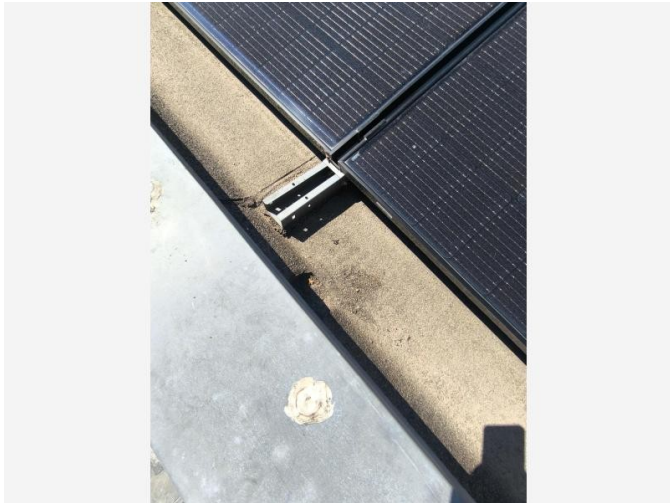
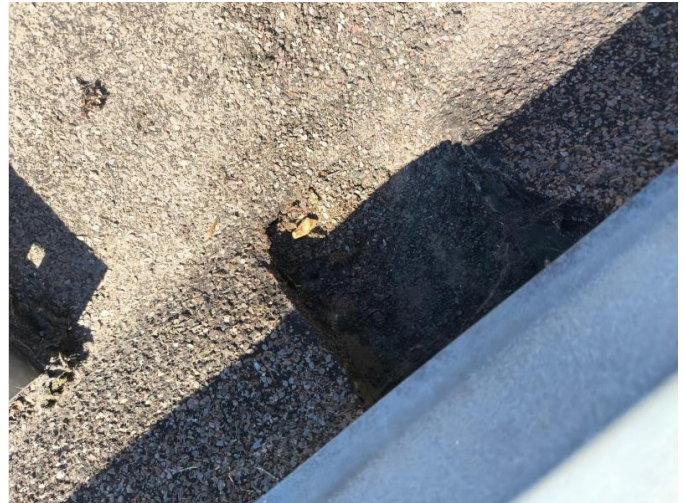
## Fiche 8: Roofing (met staalname)

Geen asbest

| # | Type | Referentie | Resultaat |
|---|---|---|---|
| 8.1 | Puntmonster | M04 - ROOFING | Geen asbest |

| Opmerking | <p>Er werd een staal genomen aan een uitstekend stuk roofing waardoor de waterdichtheid niet in het gedrang komt.</p> <p>Er kan niet uitgesloten worden dat er onderlagen aanwezig zijn (bij dakwerken extra controle aangewezen)</p> <p>De vermelde oppervlaktes, diktes en volumes betreffen een beredeneerde schatting. Er worden geen rechten verleend aan deze oppervlaktes/diktes/volumes.</p> |

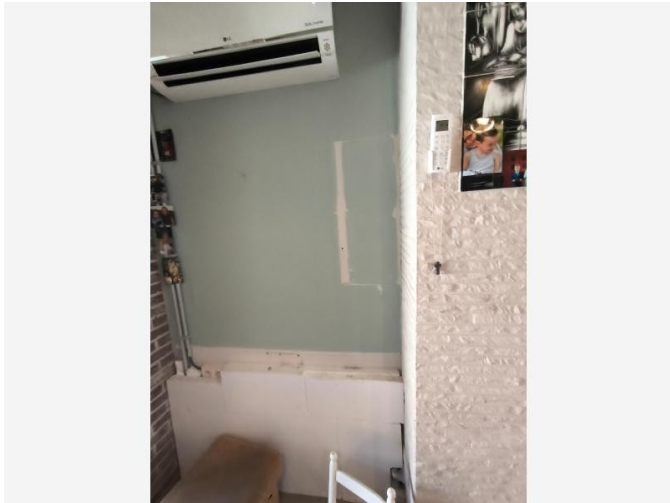
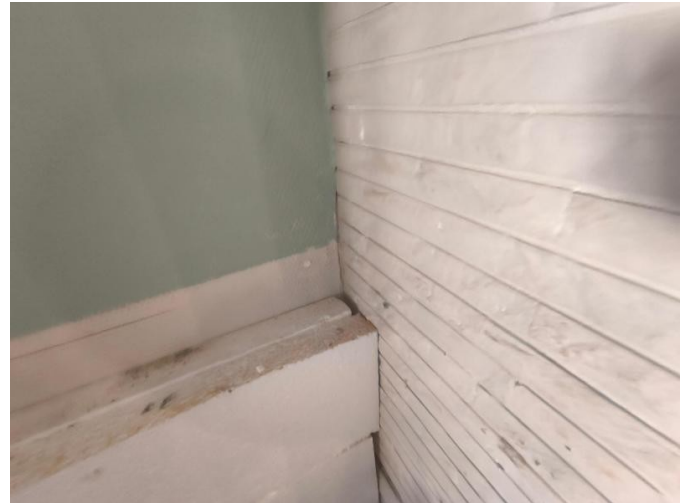
## Fiche 9: Muurpleister

Geen asbest

| # | Type | Referentie | Resultaat |
|---|---|---|---|
| 9.1 | Mengmonster | M01 - PL MUUR | Geen asbest |

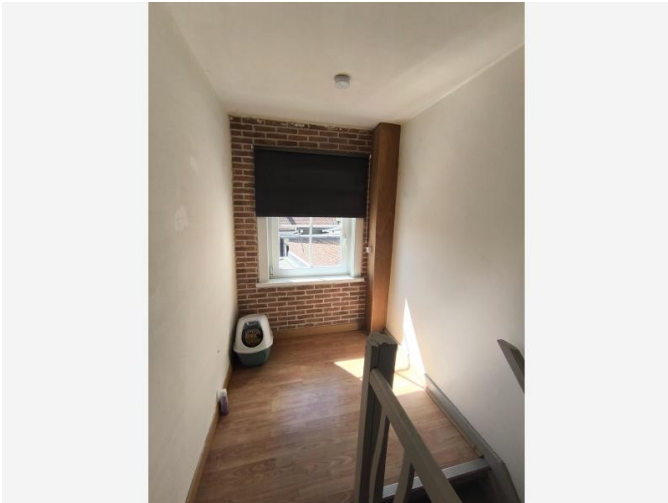
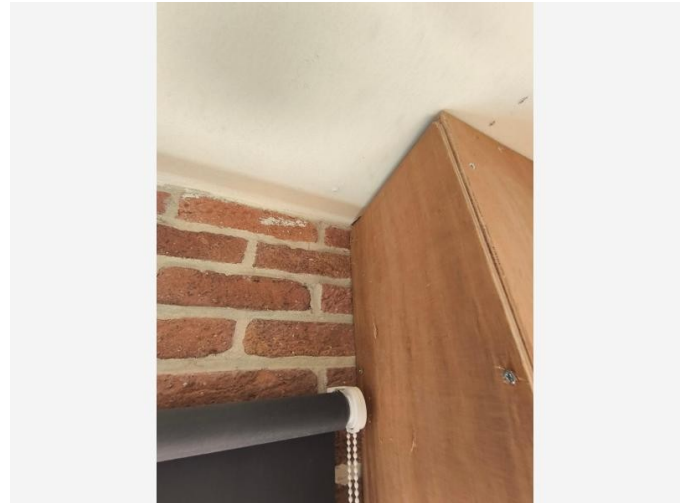
## Fiche 10: Plafondpleister

Geen asbest

| # | Type | Referentie | Resultaat |
|---|---|---|---|
| 10.1 | Mengmonster | M02 - PL PLAFOND | Geen asbest |

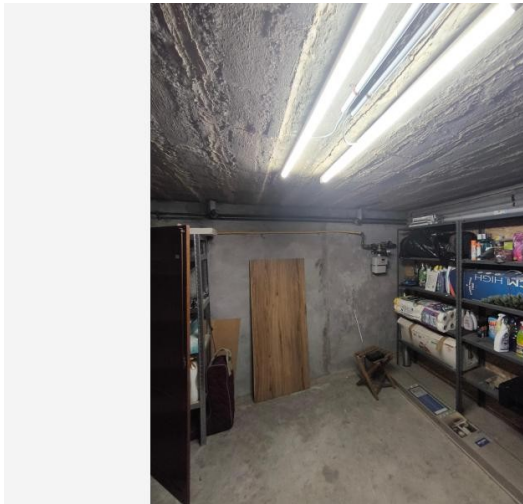
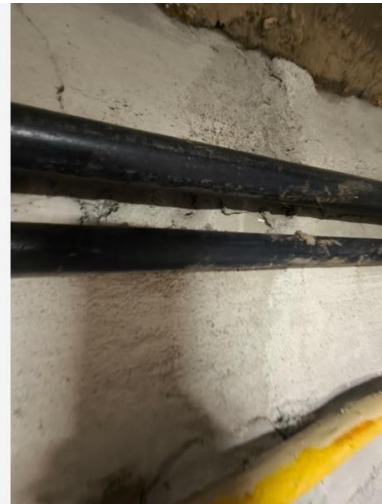
## Fiche 11: Cementering binnentoepassing (met staalname)

Geen asbest

| # | Type | Referentie | Resultaat |
|---|---|---|---|
| 11.1 | Mengmonster | M03 - CEMENTERING BINNEN | Geen asbest |

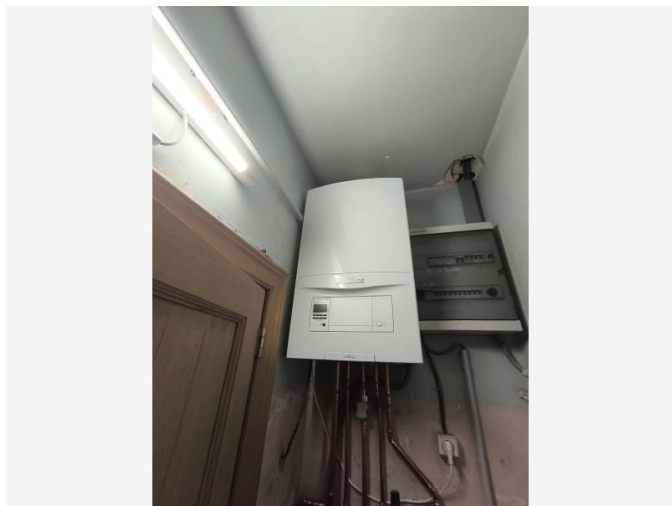
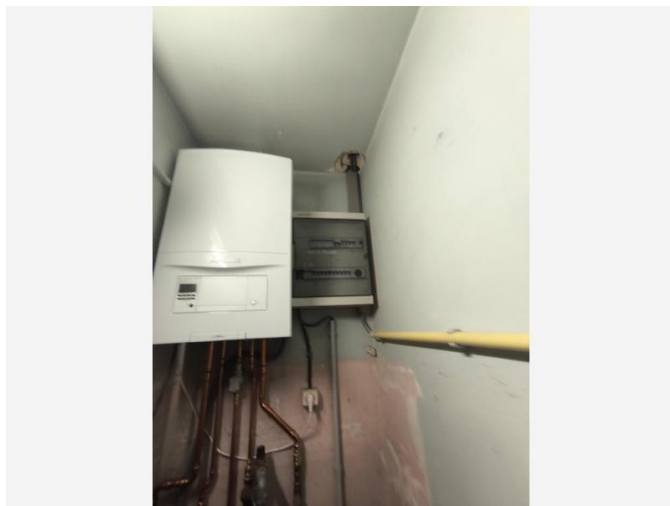
### Fiche 12: CV Ketel niet verdacht

| Beschrijving | Notitie | Terug te vinden op plannen |
|---|---|---|
| Fiche 12: CV Ketel niet verdacht | De CV ketel werd gecontroleerd( bwj ) en is niet asbest verdacht geen risico bouwjaar. | - |

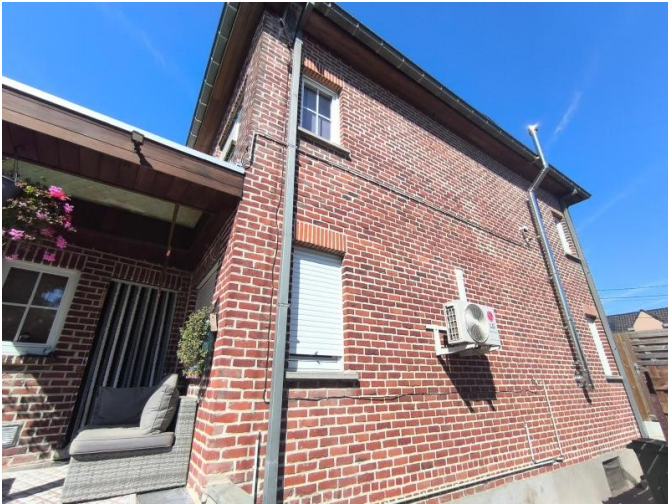
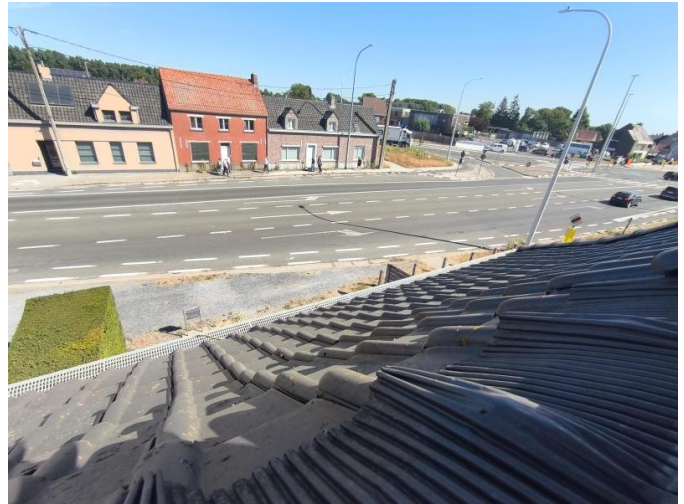
## Fiche 13: Dakbedekking niet verdacht.

| Beschrijving | Notitie | Terug te vinden op plannen |
|---|---|---|
| Fiche 13: Dakbedekking niet verdacht. | De dakbedekking wordt gecontroleerd. deze bestaat uit dakpannen en bevat geen asbest verdachte materialen. | Plan 1.5: Hoofdgebouw plan |

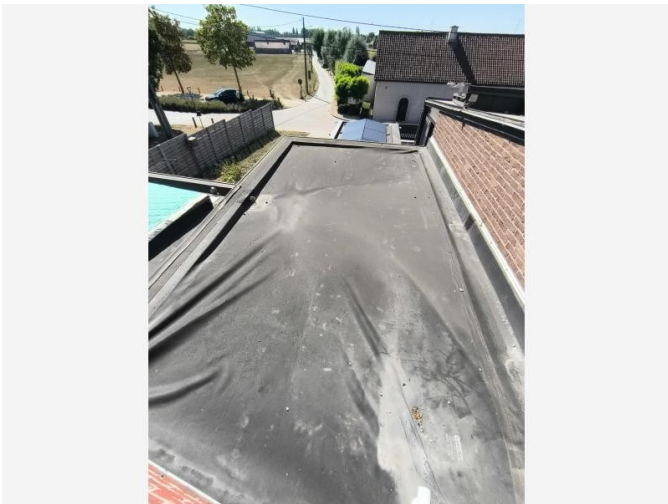
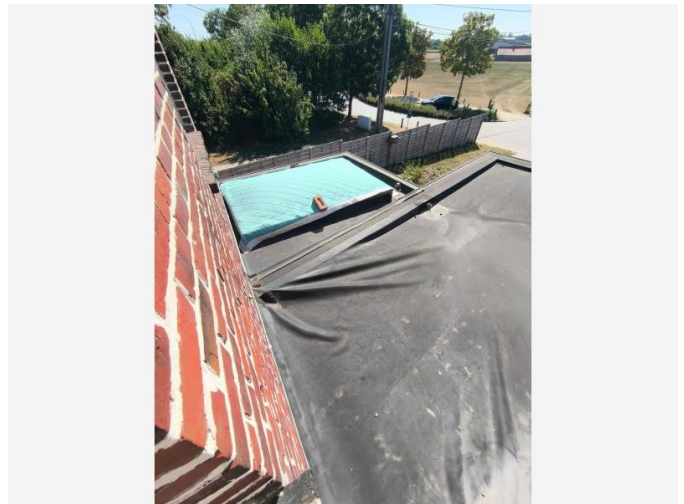
## Fiche 14: Dak bekleding Plat dak

| Beschrijving | Notitie | Terug te vinden op plannen |
|---|---|---|
| Fiche 14: Dak bekleding Plat dak | Het plat dak bestaat uit epdm rubber deze is niet verdacht( het is niet gekend wat eronder zich bevindt bij werken extra controle aangewezen) | Plan 1.5: Hoofdgebouw plan |

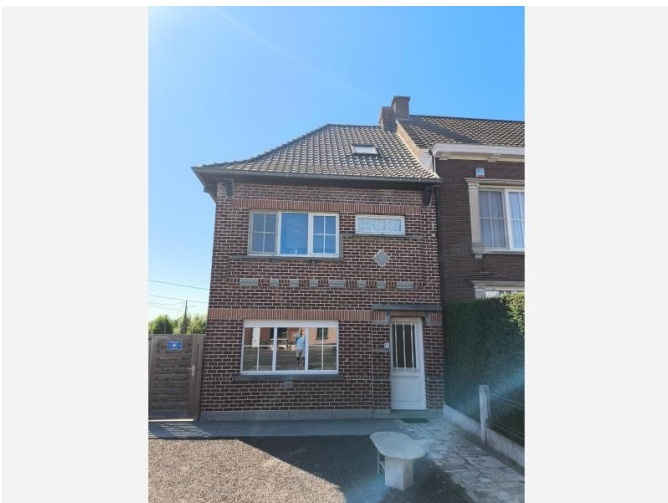
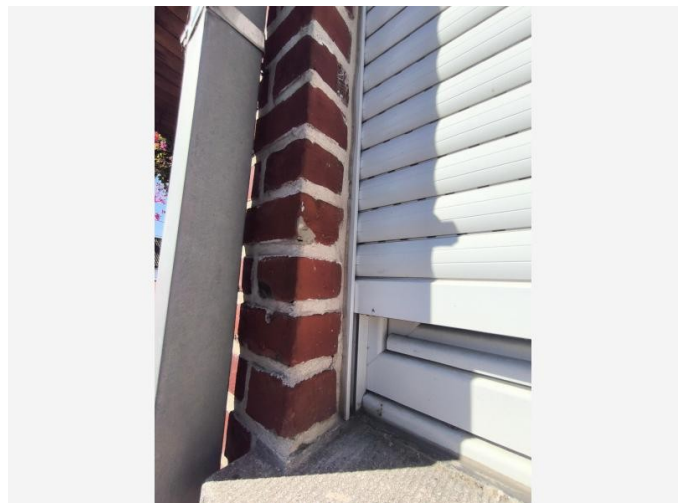
## Fiche 15: Kit niet verdacht (visueel vastgesteld)

| Beschrijving | Notitie | Terug te vinden op plannen |
|---|---|---|
| Fiche 15: Kit niet verdacht (visueel vastgesteld) | De gebruikte siliconen kit is niet asbestverdacht | - |

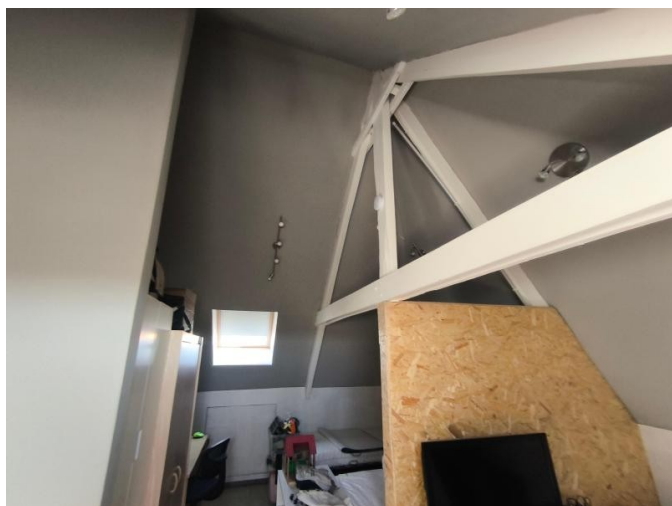
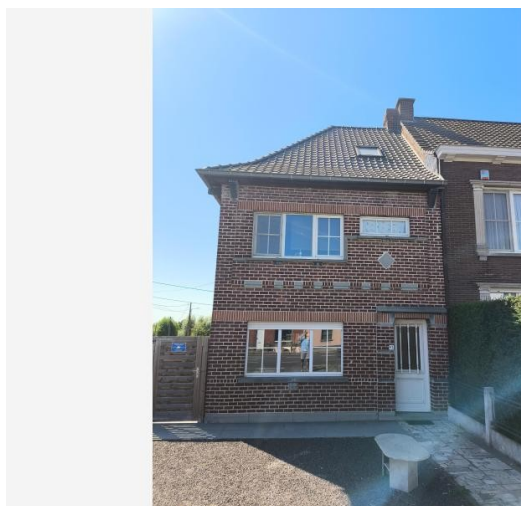
## Fiche 16: onderdak niet waarneembaar.

| Beschrijving | Notitie | Terug te vinden op plannen |
|---|---|---|
| Fiche 16: onderdak niet waarneembaar. | <p>De zolder is volledig afgewerkt aan de binnenzijde, waardoor inspectie van het dak en de onderliggende dakopbouw langs de binnenzijde niet mogelijk is. De klant heeft aangegeven dat er een onderdak aanwezig zou zijn. Dit kon tijdens de inspectie echter niet worden geverifieerd, aangezien er geen foto's of andere documentatie beschikbaar zijn van de uitvoering van de isolatiewerken en de plaatsing van het onderdak.</p> <p>Ook langs de buitenzijde kon de aanwezigheid en de toestand van het onderdak niet worden vastgesteld. Het dak bevindt zich op een aanzienlijke hoogte ten opzichte van het maaiveld, waardoor het niet mogelijk was om zonder bijkomende voorzieningen dakpannen op te heffen en de dakopbouw te controleren. Een beoordeling via de aanwezige Velux-ramen bood evenmin de mogelijkheid om de dakopbouw of de aanwezigheid van een onderdak vast te stellen.</p> <p>Bijgevolg kan de aanwezigheid van een onderdak op basis van de beschikbare gegevens en de visuele inspectie niet met zekerheid worden bevestigd of uitgesloten. Voor een grondige inspectie van de dakbedekking en de onderliggende dakopbouw is het gebruik van een hoogtewerker of het plaatsen van een stelling noodzakelijk.</p> | Plan 1.6: Hoofdgebouw plan |
