# Asbestinventarisatetest

Dijkerstraat 35, 3990 Peer

Attestnummer : 20260704-000016.000

Uitgegeven op : 04.07.2026

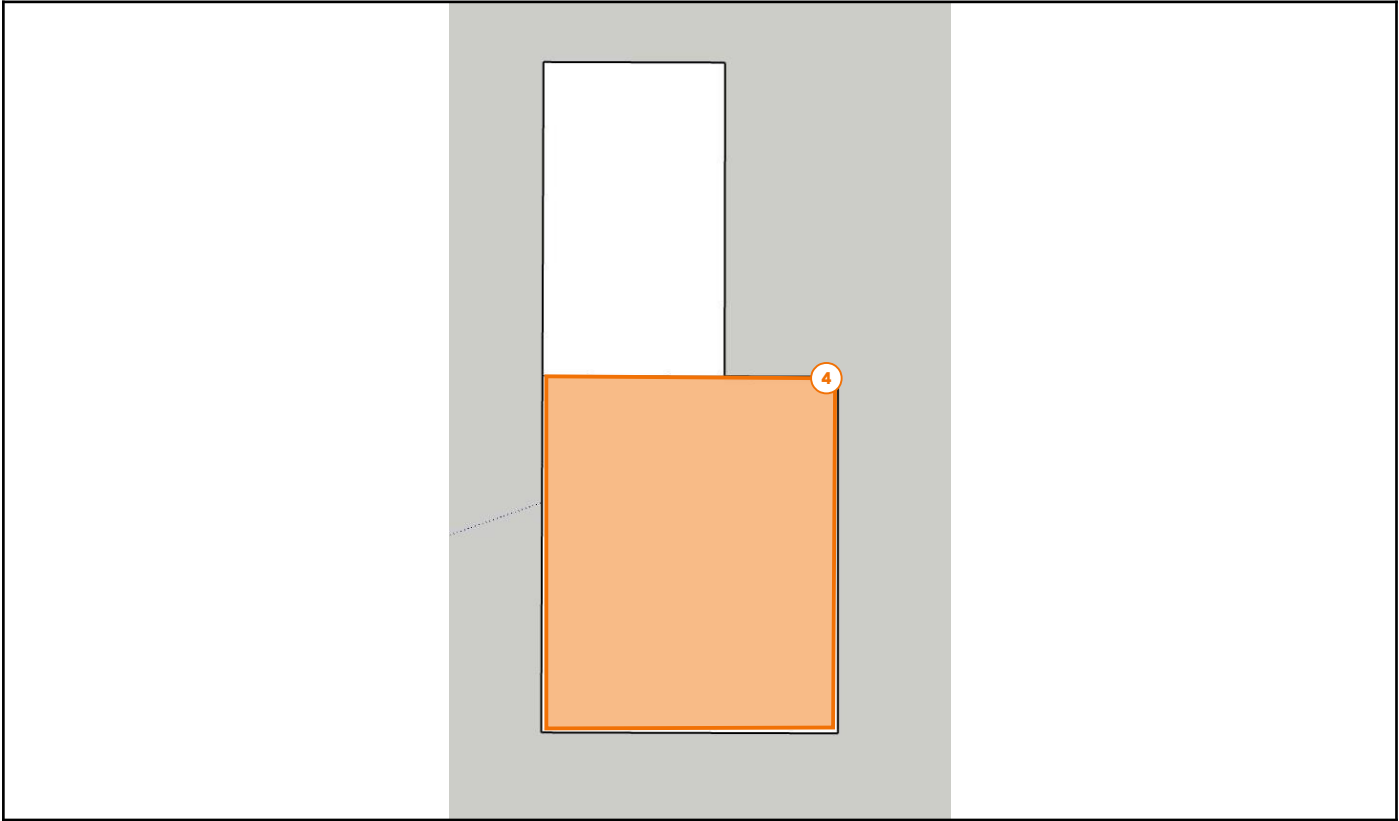
# Plan 1.8: dak

| Beschrijving | Type | Actie |
|---|---|---|
| 4. Leien | Asbestmateriaal | <div>Verwijderen</div> |

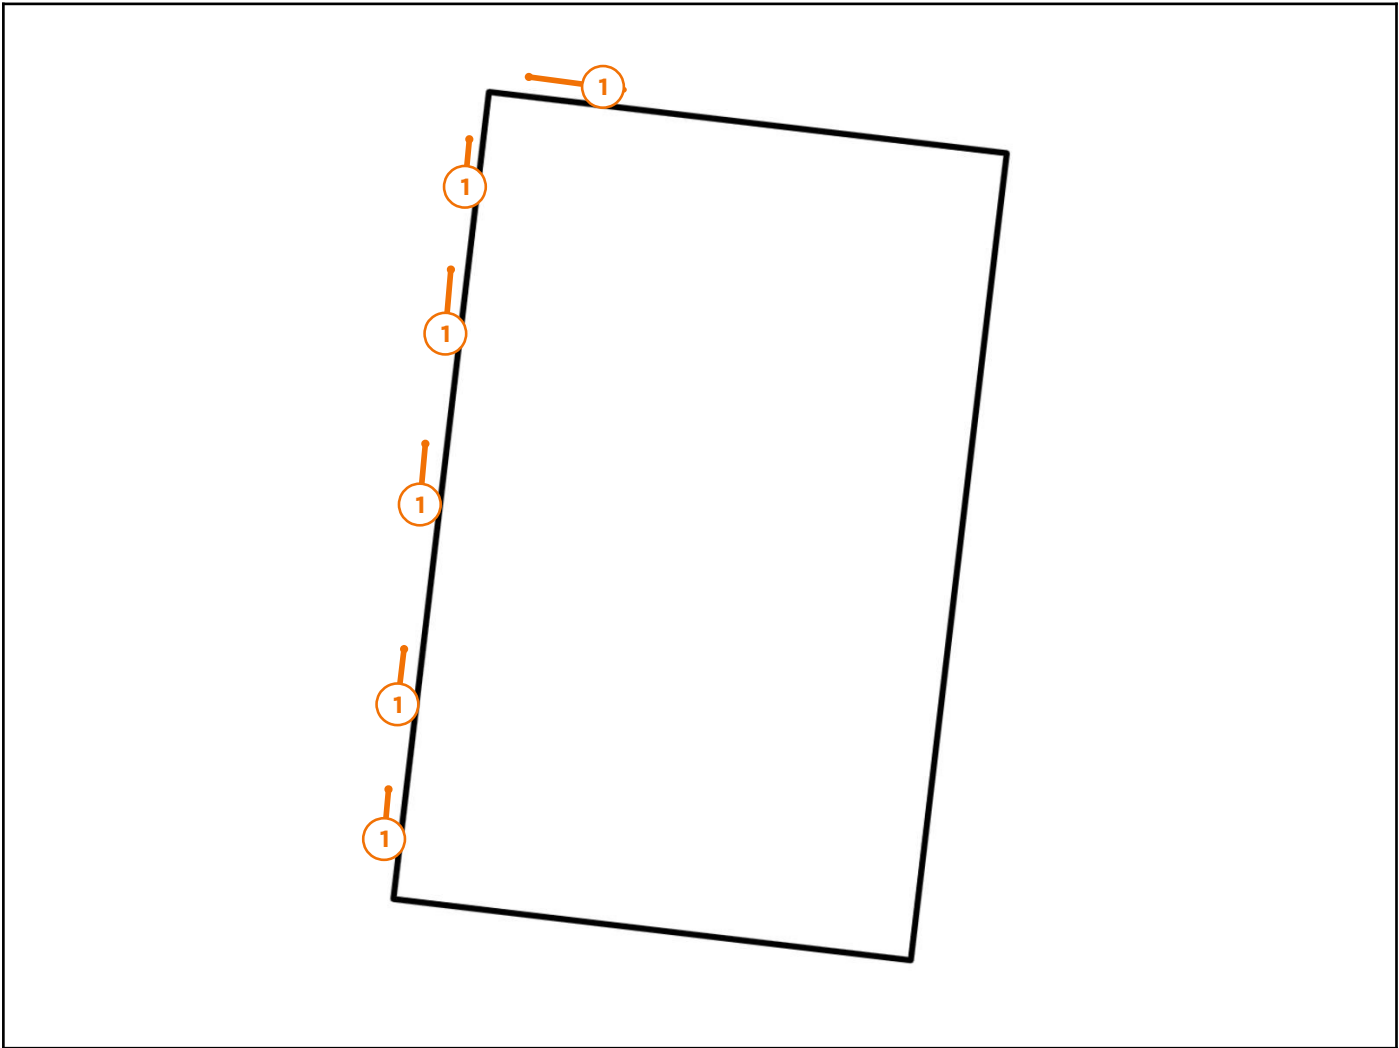
## Plan 2.1: Garage gv

| Beschrijving | Type | Actie |
|---|---|---|
| 1. Raamdorpels | Asbestmateriaal | <a href="#">Verwijderen</a> |

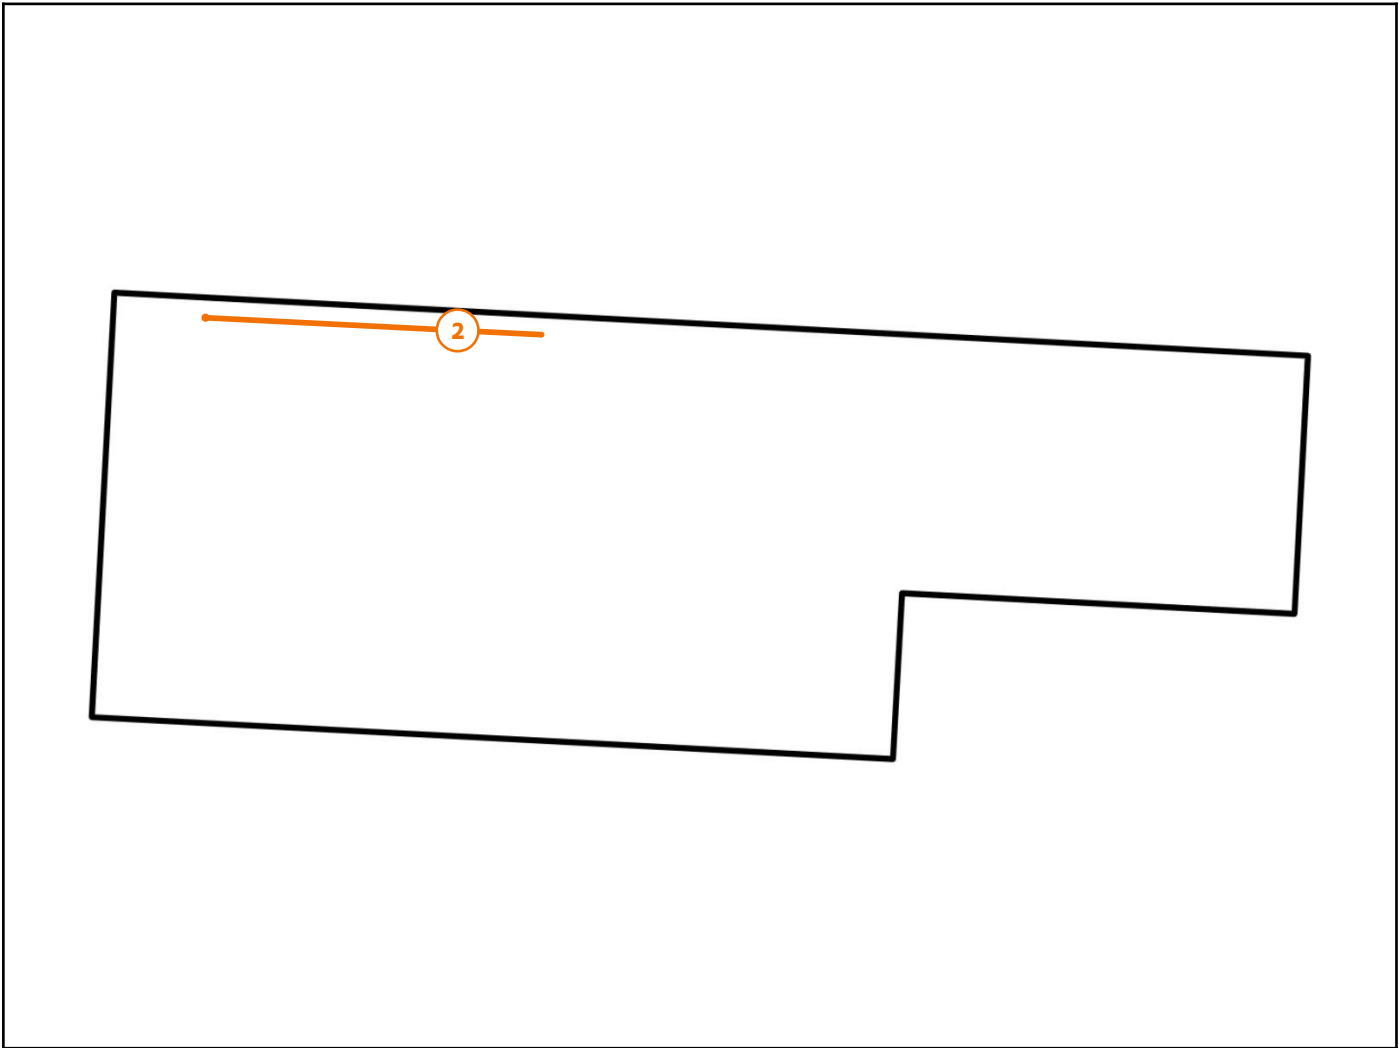
# Plan 4.1: Tuinhuis gv

| Beschrijving | Type | Actie |
|---|---|---|
| 2. Platen | Asbestmateriaal | Verwijderen |

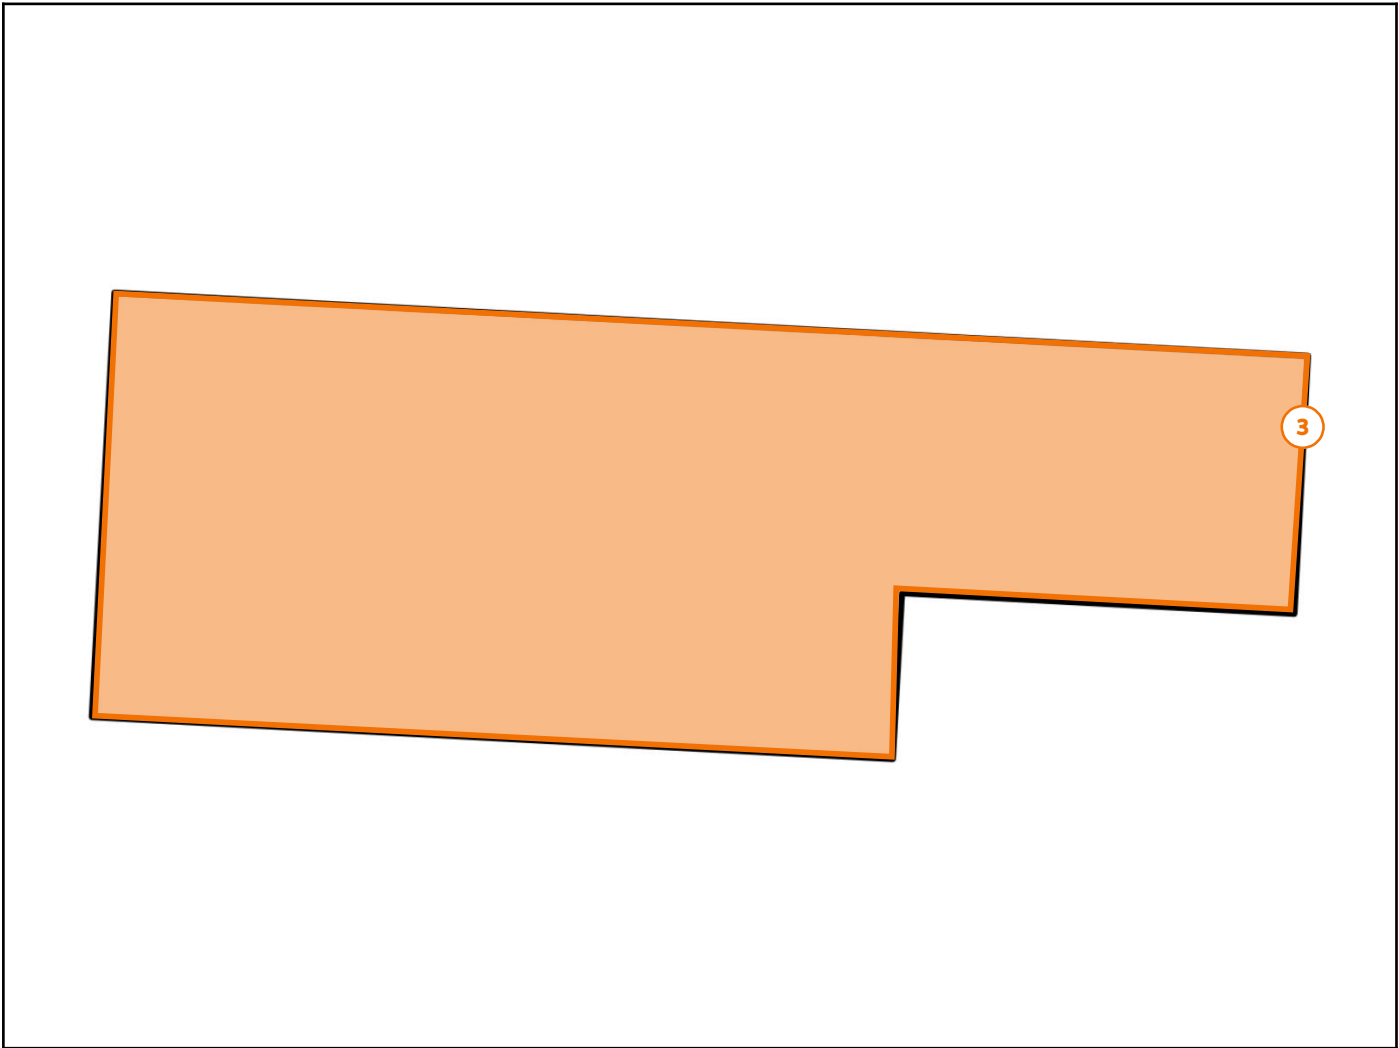
## Plan 4.2: Tuinhuis dak

| Beschrijving | Type | Actie |
|---|---|---|
| 3. Golfplaten | Asbestmateriaal | Verwijderen |

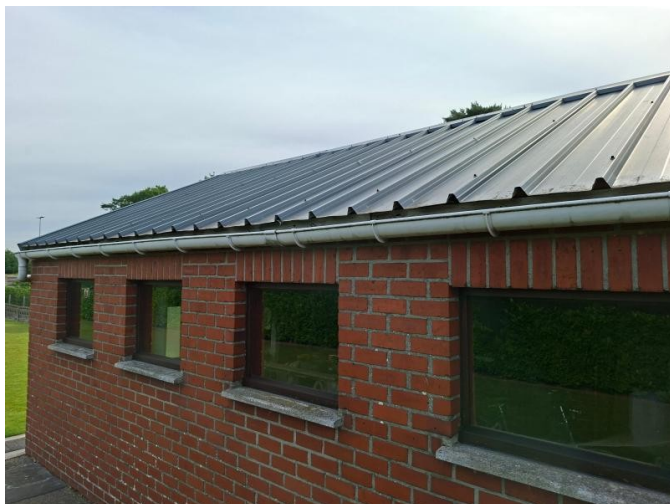
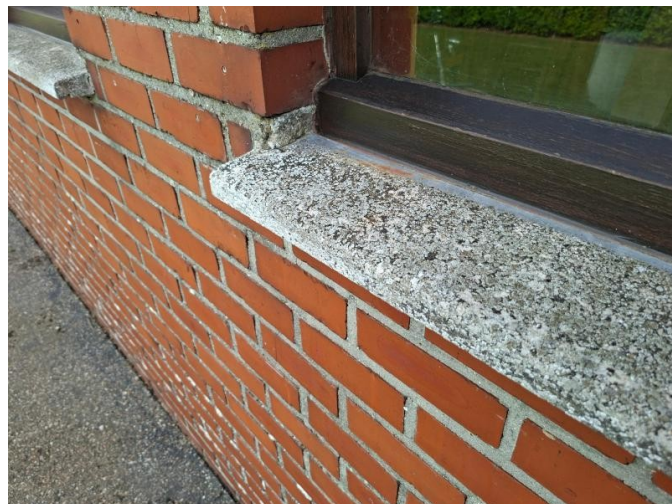
| Eindbeoordeling materiaalrisico | Verhoogd materiaalrisico en/of verhoogde kans op vezelvrijgave |

| Asbestsoort (vezeltype) | Crocidoliet aanwezig |
| Toestand van het materiaal | Matig beschadigd, matig verweerd |

| Beschrijving | Raamdorpels |

Verwijderen

- Zorg voor een veilig beheer. Vermijd het beschadigen van het asbestmateriaal. Controleer de toestand jaarlijks op wijzigingen.
- Voer bijkomende staalname(s) uit.

- Eenvoudige handelingen: mag via doe-het-zelf of door werknemer(s) met opleidingsattest eenvoudige handelingen  
De wetgeving beschrijft drie verwijderingsmethodes. In het asbestattest rapporteert de asbestdeskundige elk asbestmateriaal in een fiche met daarin op het einde een advies over wie het mag verwijderen en welke methode er moet worden toegepast. Bepaalde asbestmaterialen mag u zelf via eenvoudige handelingen verwijderen of laten verwijderen door een aannemer met werknemers met opleidingsattest “eenvoudige handelingen”. Een erkend asbestverwijderaar mag alle verwijderingsmethodes uitvoeren. Er bestaat geen lijst van aannemers “eenvoudige handelingen”, vraag uw aannemer daarom naar de opleidingsattesten. Een lijst van erkend asbestverwijderaars vindt u op [www.asbestinfo.be](http://www.asbestinfo.be) > Asbest verwijderen. Mag en wil u zelf verwijderen? Zorg er dan voor dat: u zich vooraf goed informeert op [www.asbestinfo.be](http://www.asbestinfo.be) > Asbest verwijderen; u zich beschermt met een FFP3-mondmasker, wegwerpoverall en -handschoenen en afspoelbaar schoeisel; er geen minderjarigen of derden aanwezig zijn; u beschikt over PE-folie en

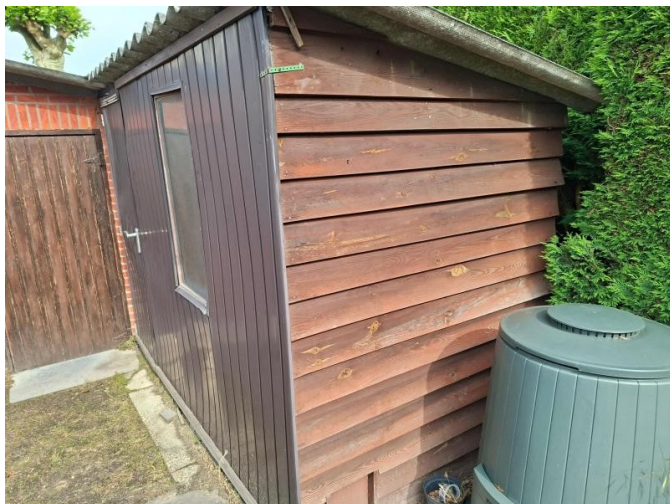
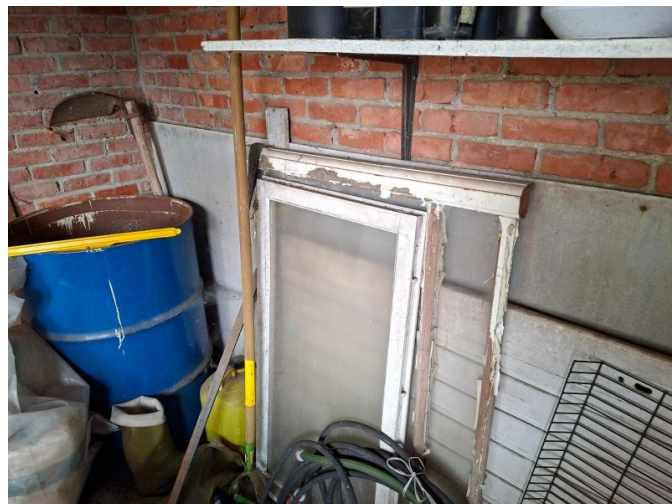
| Eindbeoordeling materiaalarisico | Verhoogd materiaalarisico en/of verhoogde kans op vezelvrijgave |

| Asbestsoort (vezeltype) | Crocidoliet aanwezig |
| Toestand van het materiaal | Licht beschadigd, licht verweerd. Intacte calciumsilicaatplaat of materiaal met categorie 3-gebondenheid |

| Beschrijving | Platen |

Verwijderen

- Zorg voor een veilig beheer. Vermijd het beschadigen van het asbestmateriaal. Controleer de toestand jaarlijks op wijzigingen.
- Voer bijkomende staalname(s) uit.

- Eenvoudige handelingen: mag via doe-het-zelf of door werknemer(s) met opleidingsattest eenvoudige handelingen  
De wetgeving beschrijft drie verwijderingsmethodes. In het asbestattest rapporteert de asbestdeskundige elk asbestmateriaal in een fiche met daarin op het einde een advies over wie het mag verwijderen en welke methode er moet worden toegepast. Bepaalde asbestmaterialen mag u zelf via eenvoudige handelingen verwijderen of laten verwijderen door een aannemer met werknemers met opleidingsattest "eenvoudige handelingen". Een erkend asbestverwijderaar mag alle verwijderingsmethodes uitvoeren. Er bestaat geen lijst van aannemers "eenvoudige handelingen", vraag uw aannemer daarom naar de opleidingsattesten. Een lijst van erkend asbestverwijderaars vindt u op [www.asbestinfo.be](http://www.asbestinfo.be) > Asbest verwijderen. Mag en wil u zelf verwijderen? Zorg er dan voor dat: ☐ u zich vooraf goed informeert op [www.asbestinfo.be](http://www.asbestinfo.be) > Asbest verwijderen; ☐ u zich beschermt met een FFP3-mondmasker, wegwerpoverall en -handschoenen en afspoelbaar schoeisel; ☐ er geen minderjarigen of derden aanwezig zijn; ☐ u beschikt over PE-folie en

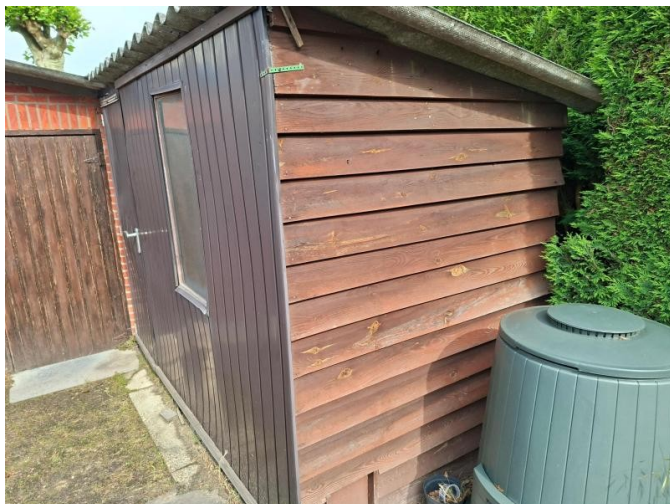
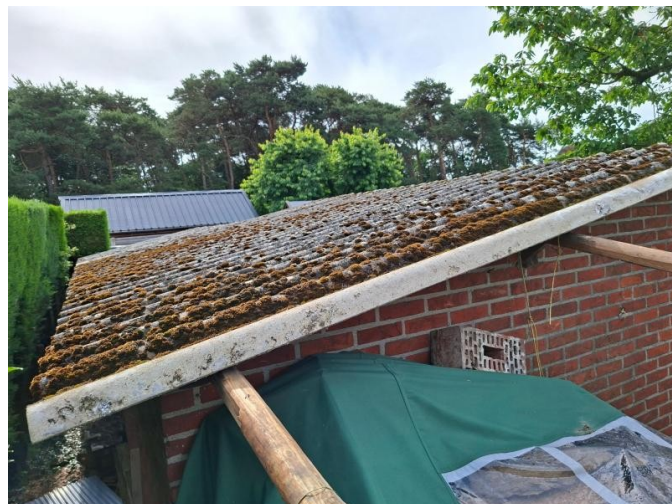
| Eindbeoordeling materiaalarisico | Verhoogd materiaalarisico en/of verhoogde kans op vezelvrijgave |

| Asbestsoort (vezeltype) | Crocidoliet aanwezig |
| Toestand van het materiaal | Licht beschadigd, licht verweerd. Intacte calciumsilicaatplaat of materiaal met categorie 3-gebondenheid |

| Beschrijving | Golfplaten |

Verwijderen

- Zorg voor een veilig beheer. Vermijd het beschadigen van het asbestmateriaal. Controleer de toestand jaarlijks op wijzigingen.
- Hemelwater dat afspoelt van asbestcement daken of gevels kan asbestdeeltjes bevatten. Gebruik het enkel voor gesloten circuits (bv. spoelen toiletten). Reinig na het vervangen van het dak of de gevel de dakgoten en regenwaterput of -ton om asbesthoudend sediment of slib te verwijderen
- Voer bijkomende staalname(s) uit.

- Eenvoudige handelingen: mag via doe-het-zelf of door werknemer(s) met opleidingsattest eenvoudige handelingen  
De wetgeving beschrijft drie verwijderingsmethodes. In het asbestattest rapporteert de asbestdeskundige elk asbestmateriaal in een fiche met daarin op het einde een advies over wie het mag verwijderen en welke methode er moet worden toegepast. Bepaalde asbestmaterialen mag u zelf via eenvoudige handelingen verwijderen of laten verwijderen door een aannemer met werknemers met opleidingsattest “eenvoudige handelingen”. Een erkend asbestverwijderaar mag alle verwijderingsmethodes uitvoeren. Er bestaat geen lijst van aannemers “eenvoudige handelingen”, vraag uw aannemer daarom naar de opleidingsattesten. Een lijst

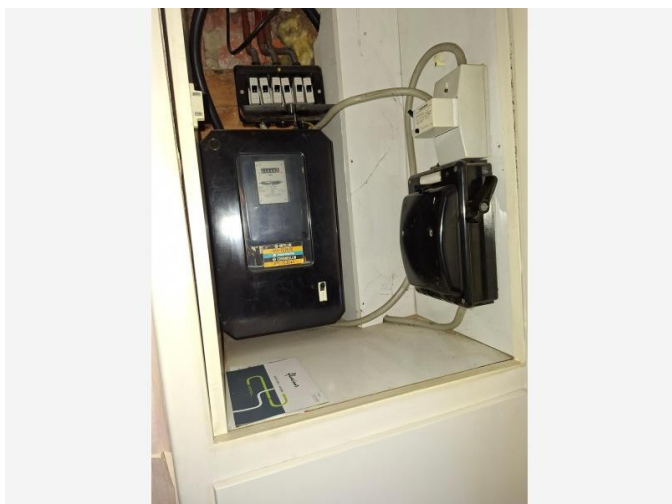
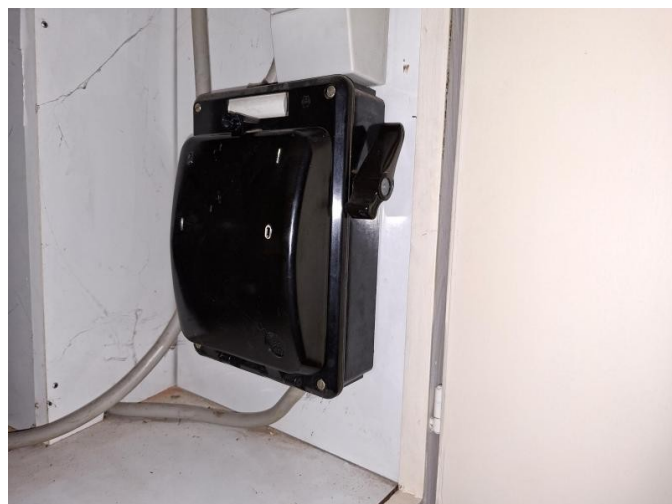
## Fiche 5: Bakeliet (schakelaar, elektrische apparatuur, ...)

Asbestmateriaal

| Identificatiemethode | <p>De asbestdeskundige beoordeelt het materiaal als asbestverdacht en dus asbesthoudend, en dit zonder monstername.</p> <p>Motivatie: De monstername brengt andere schade aan dan schade die inherent is aan de monstername.</p> |
| Opmerking | <p>Hoeveelheid onbekend: dit is een ruwe schatting. Bakeliet is een harde, iets brosse kunststof met een bruinzwarte kleur of witte kleur. Schakelaars, oude meterkasten of andere elektriciteit toepassingen die deze kleur hebben kunnen asbest bevatten.. Ook radiatorkranen, deurklinken van dit type zijn mogelijkst asbesthoudend.</p> |

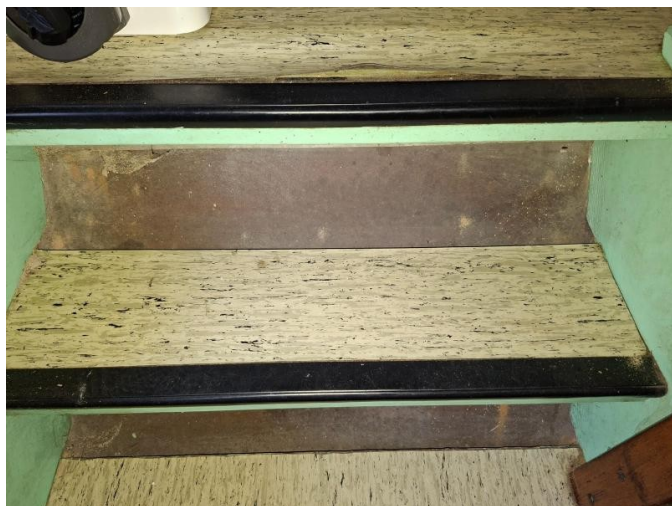
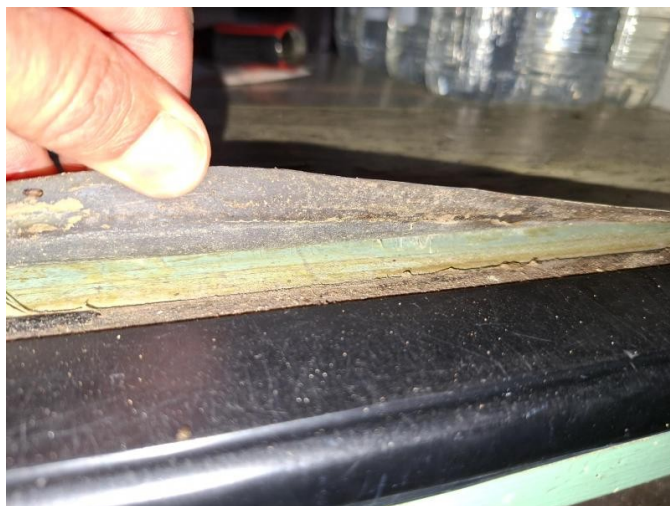
## Fiche 7: Vinyl trap

Advies
