# Asbestinventarisatetest

Zepstraat 63, 2811 Mechelen

Attestnummer : 20260811-000025.000

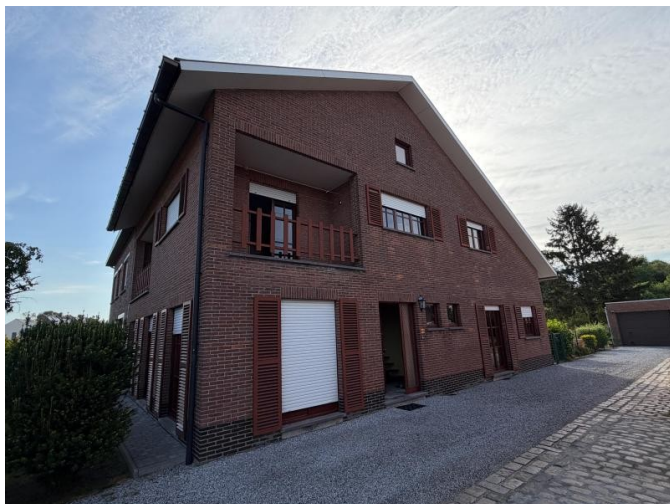
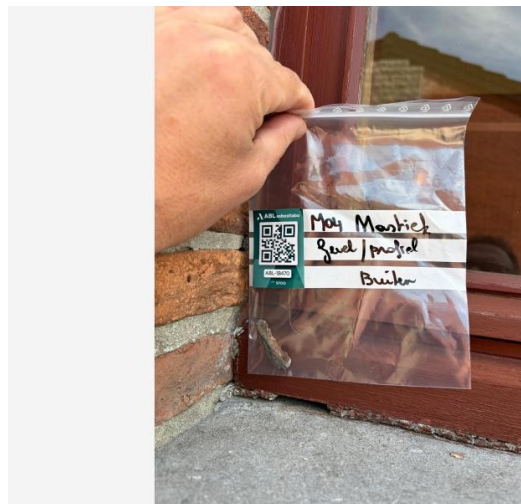
| Eindbeoordeling materiaalrisico | Verhoogd materiaalrisico en/of verhoogde kans op vezelvrijgave |

| Gebondenheid | Categorie 1: hechtgebonden in oorsprong |
| Asbestsoort (vezeltype) | Alleen chrysotiel aanwezig |
| Asbestconcentratie | Laag (< 50%) |
| Afschermingsgraad van het gehele materiaal | Geheel of deels vrij aan de buitenlucht, maar geen contact met binnenlucht |
| Toestand van het materiaal | Matig beschadigd, matig verweerd |

| # | Type | Referentie | Resultaat |
|---|---|---|---|
| 1.1 | Puntmonster | M04 | Chrysotiel |

| Beschrijving | Mastiek/kit tussen muur en profiel buiten |
| Eenvoudig bereikbaar | Ja |

Het asbestmateriaal valt onder de mijlpaal van 2040.

Verwijderen

- Zorg voor een veilig beheer. Vermijd het beschadigen van het asbestmateriaal. Controleer de toestand jaarlijks op wijzigingen.
- Verwijder dit asbestmateriaal zo snel mogelijk. Volg de toestand goed op.

- Eenvoudige handelingen: mag via doe-het-zelf of door werknemer(s) met opleidingsattest eenvoudige handelingen  
Bij het uitvoeren van eenvoudige handelingen, zoals toegestaan via doe-het-zelfmethoden of door werknemers met een opleidingsattest, is het gebruik van de juiste persoonlijke beschermingsmiddelen (PBM's) verplicht om blootstelling aan asbestvezels te voorkomen. Wij adviseren echter om asbest te laten verwijderen door een werknemer met opleidingscertificaat. Maar het is ook toegestaan via de doe-het-zelfmethode, mits de juiste voorzorgsmaatregelen en PBM's in acht worden genomen. De te gebruiken PBM's zijn:
  - FFP3-mondmasker of halfgelaatsmasker met P3 filter
  - wegwerpoverall (Tyvek CATIII, type 5 en 6)

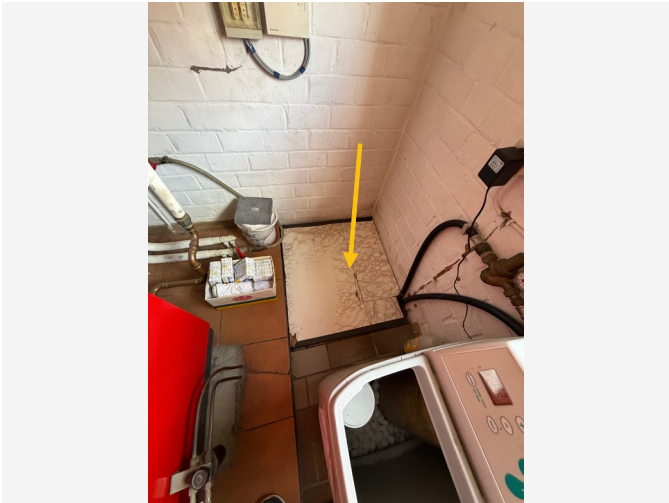
#### Permanente beperking

**Reden:** Het onderzoek kan niet uitgevoerd worden binnen de bepalingen van de Welzijnswet

**Uitleg van de asbestdeskundige:** De hoogte van de kruipruimte is lager dan 1,5 meter.

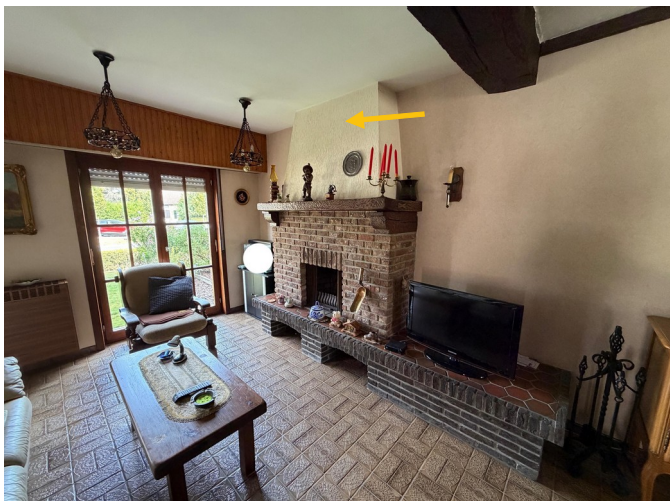
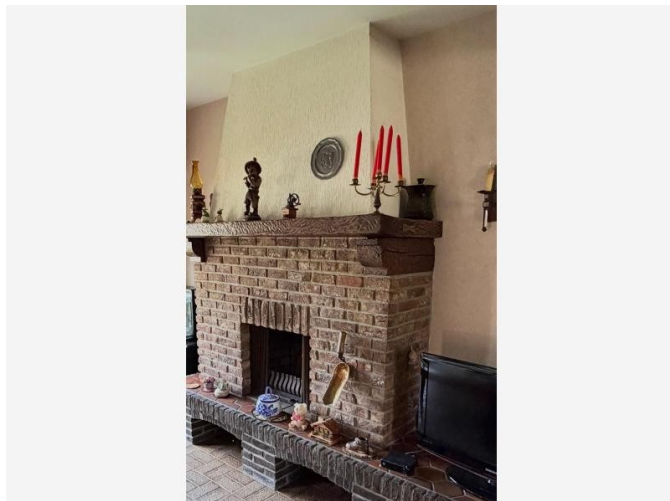
## Fiche 3: Valse wand(en)/voorzetwand(en) – Gipskarton

De valse wand(en)/voorzetwand(en) bestaat(bestaan) uit niet-asbestverdachte gipskartonplaten. Zonder destructie is het niet mogelijk om na te gaan of er asbestverdachte materialen aanwezig zijn achter de valse wand(en)/voorzetwand(en).

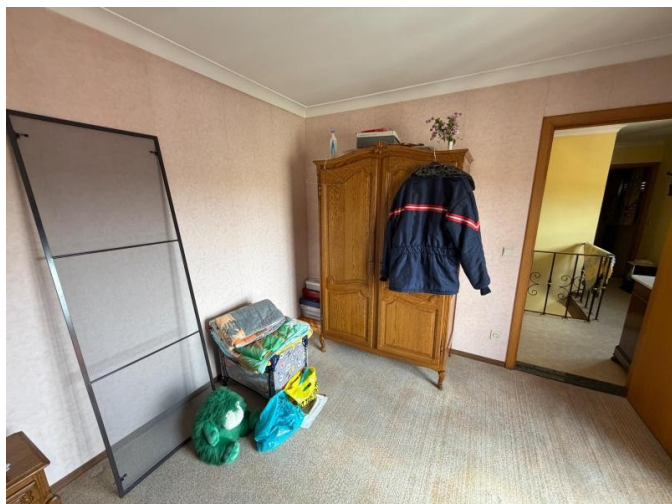
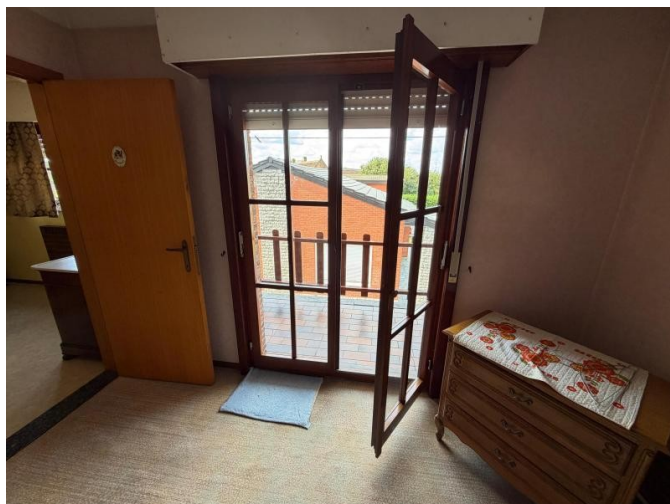
De aanwezige vloerbekleding is niet asbestverdacht. De onderliggende laag was echter niet inspecteerbaar zonder destructie tijdens de inspectie. Mogelijk is de onderliggende laag asbestverdacht.

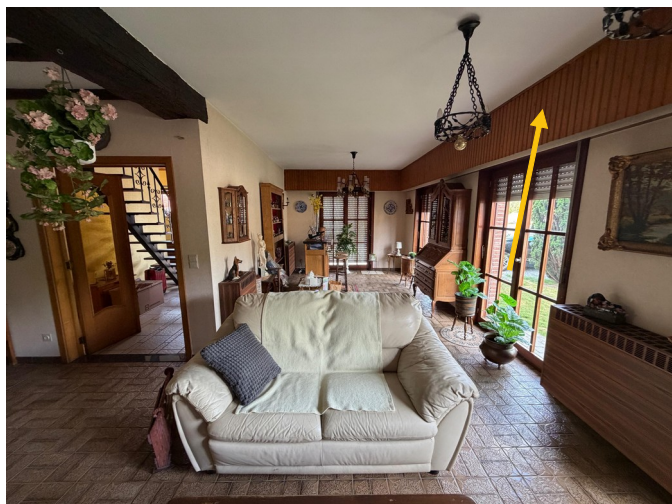
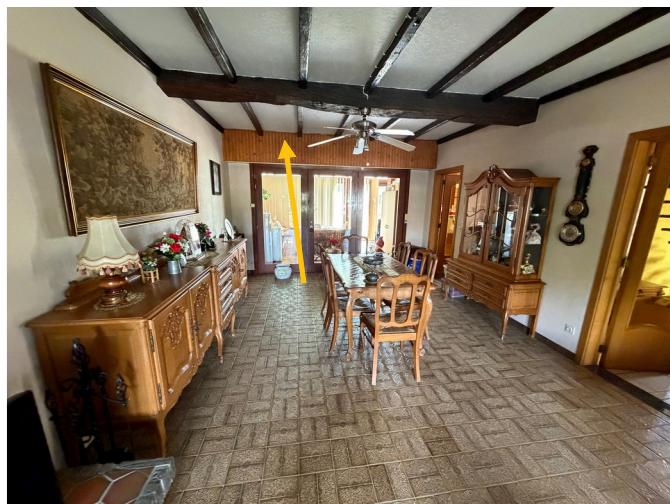
De valse wand(en)/voorzetwand(en) bestaat(bestaan) uit niet-asbestverdachte houten platen. Zonder destructie is het niet mogelijk om na te gaan of er asbestverdachte materialen aanwezig zijn achter de valse wand(en)/voorzetwand(en).

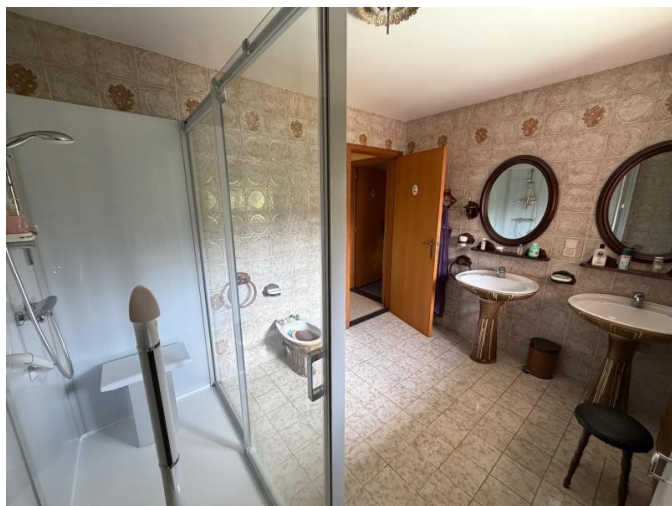
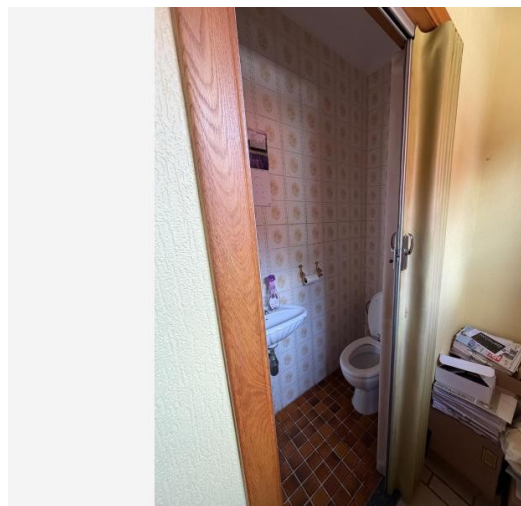
Op moment van de inspectie kon niet worden nagegaan of de tegellijm achter de muurtegels/plinten asbestverdacht is. Bij renovatie of verwijdering van de tegels dient het materiaal te worden geanalyseerd voor de werken van start gaan.

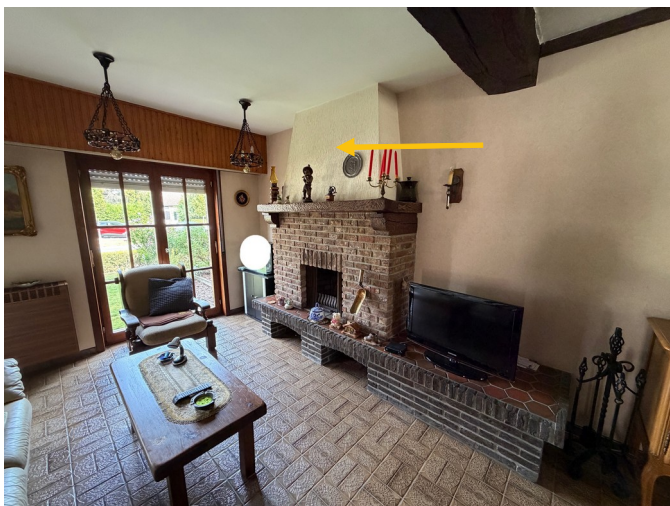
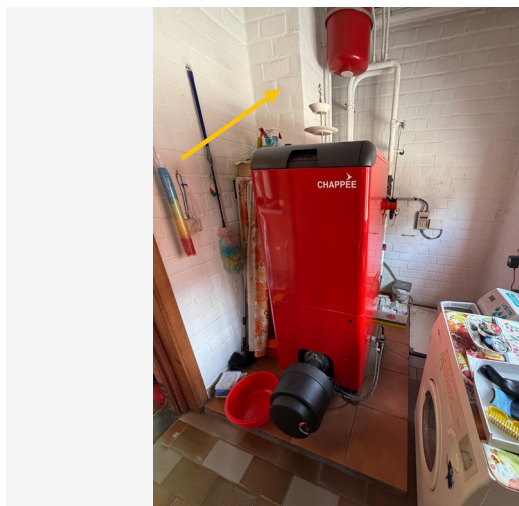
De binnenzijde van de schouwen is visueel niet inspecteerbaar. Hierin kunnen asbestverdachte materialen aanwezig zijn.

| Basis voor advies | De asbestdeskundige beoordeelt het materiaal als asbesthoudend op basis van een beoordeling met het blote oog. |

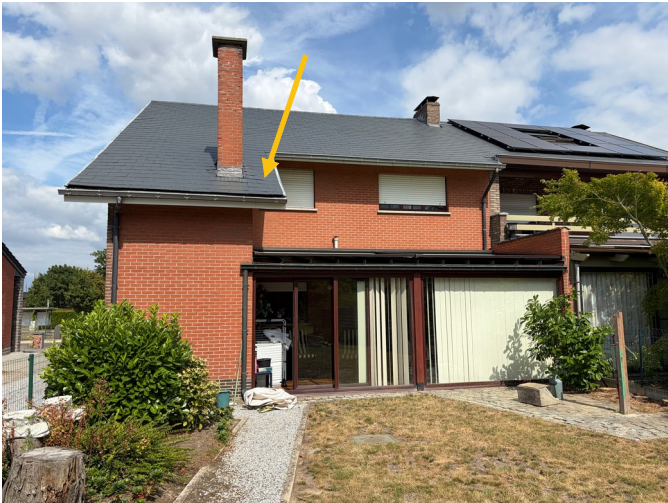
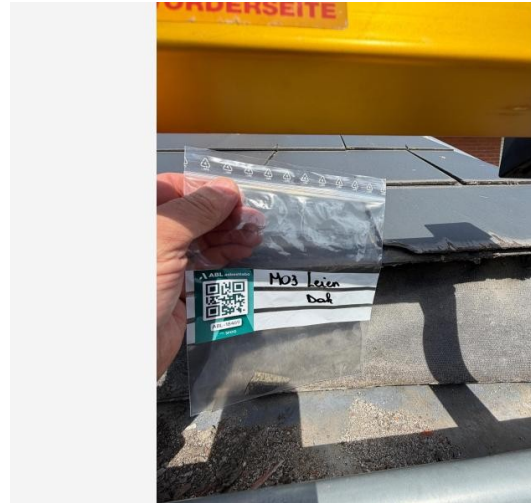
## Fiche 12: Dakbedekking - Dakleien

Geen asbest

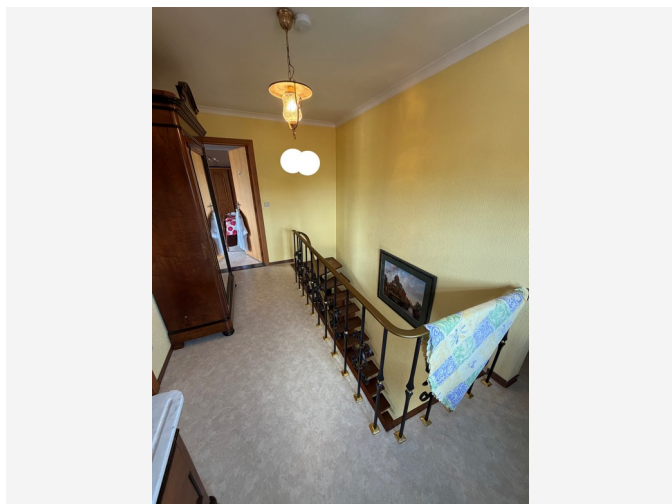
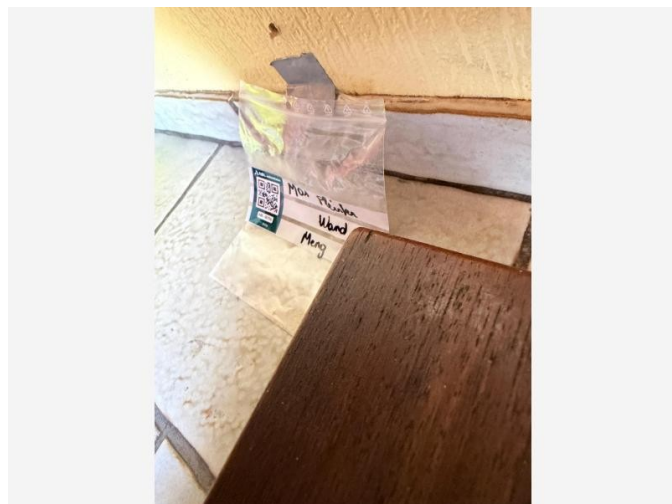
## Fiche 13: Pleisterwerk wanden

Geen asbest

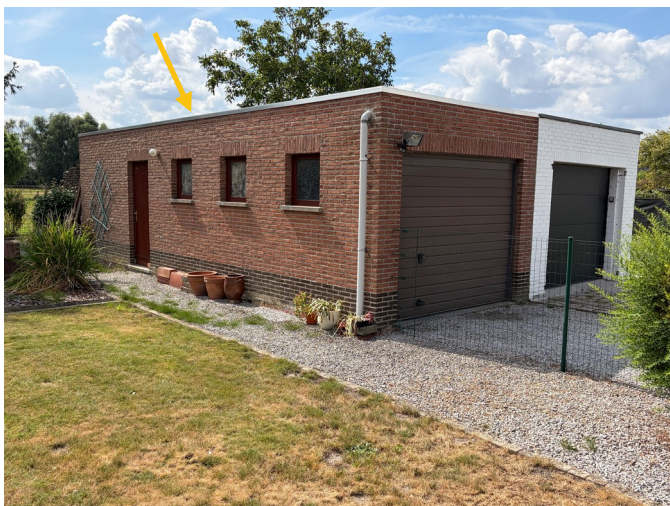
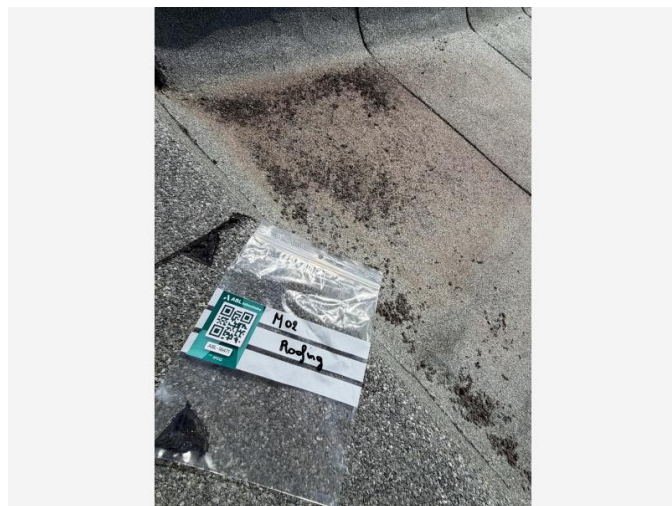
## Fiche 14: Dakbedekking - Roofing

Geen asbest
