# Asbestinventarisatetest

Hekelgemstraat 6, 9320 Aalst

Attestnummer : 20240209-000231.000

Uitgegeven op : 09.02.2024

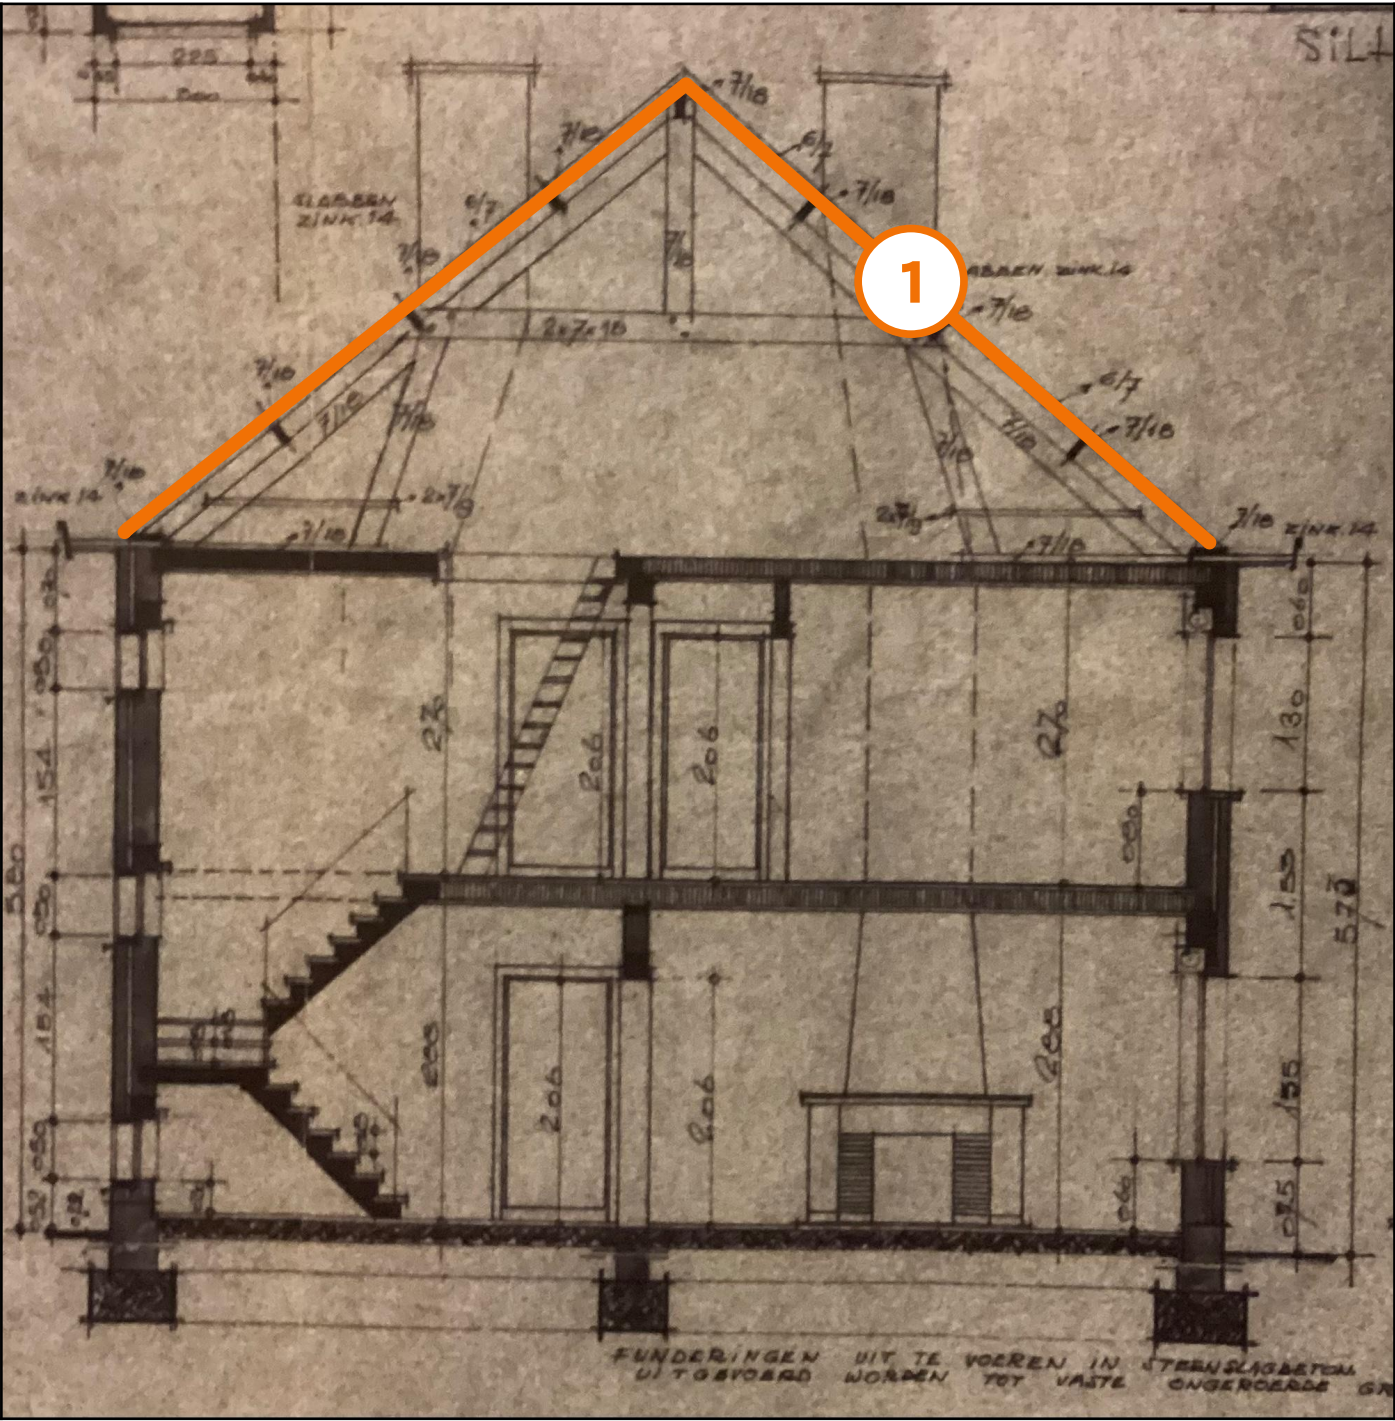
# Plan 1.2: Schuin dak

| Beschrijving | Type | Actie |
|---|---|---|
| 1. Schuin dak | Asbestmateriaal | <a href="#">Verwijderen</a> |

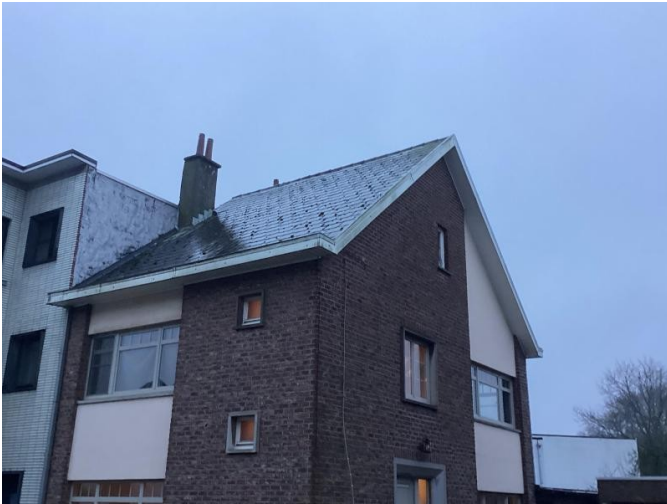
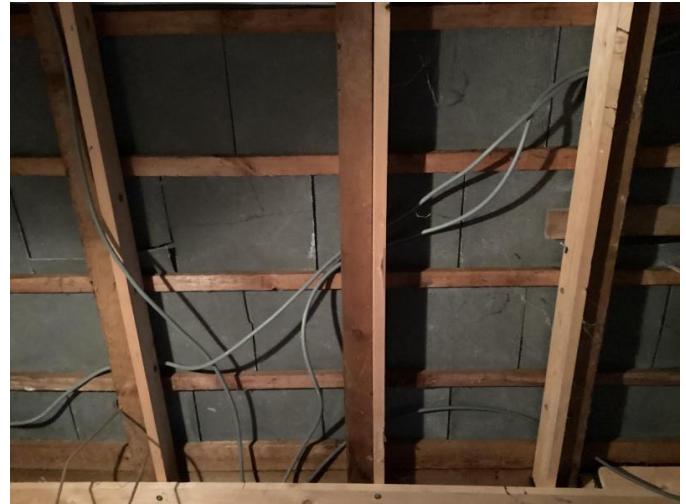
Het asbestmateriaal valt onder de mijlpaal van 2034.

| Eindbeoordeling materiaalrisico | Verhoogd materiaalrisico en/of verhoogde kans op vezelvrijgave |

| Gebondenheid | Categorie 1: hechtgebonden in oorsprong |
| Asbestsoort (vezeltype) | Crocidoliet aanwezig |
| Asbestconcentratie | Laag (< 50%) |
| Afschermingsgraad van het gehele materiaal | Geheel of deels vrij aan de buitenlucht |
| Toestand van het materiaal | Matig beschadigd, matig verweerd |

| Asbestmateriaal | Dak- en gevelbekleding - Lei, shingle |

| <b>Opmerking</b> | Aan het schuifdak boven de berging en wc zijn buiten afgedekt met EPDM. De leien zijn wel zichtbaar van vanbinnen. |

Verwijderen

- Zorg voor een veilig beheer. Vermijd het beschadigen van het asbestmateriaal. Controleer de toestand jaarlijks op wijzigingen.

- Eenvoudige handelingen: enkel door erkend asbestverwijderaar  
De eigenaar laat dit best verwijderen door een erkend sbestverwijderaar of dakwerker die de nodige opleiding heeft gevolgd.

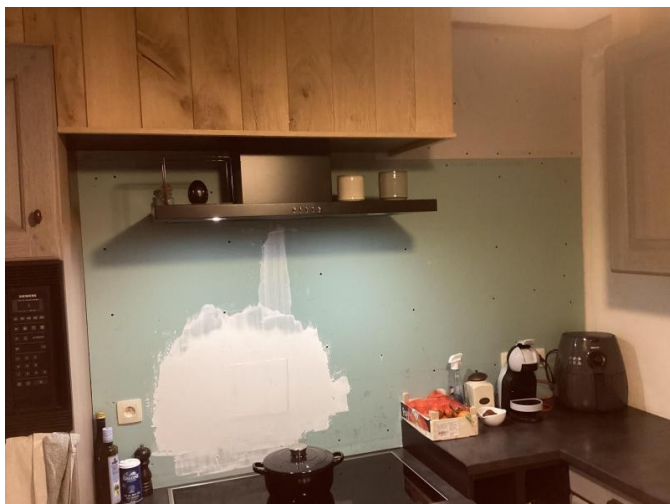
Sommige muren zijn bezet met gipskarton platen en of betegeld wat op zich niet verdacht is je weet natuurlijk nooit wat hierachter zit.

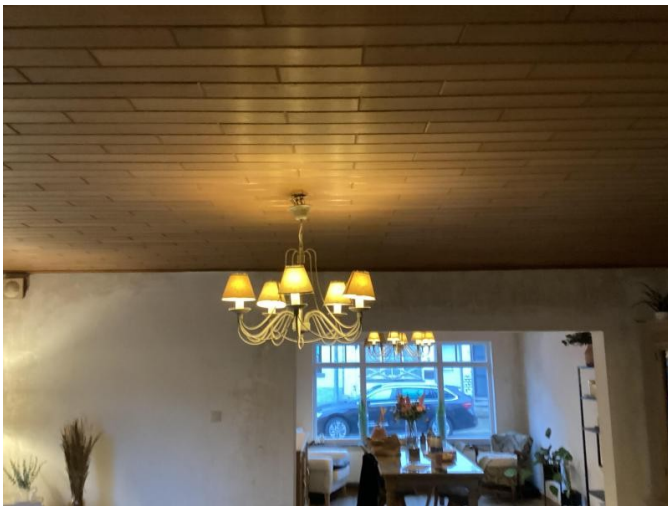
Sommige plafonds zijn valse plafonds. Waardoor ik niet weet wat hierachter zit. Hier kunnen eventueel asbest verdachte materialen achter zitten.

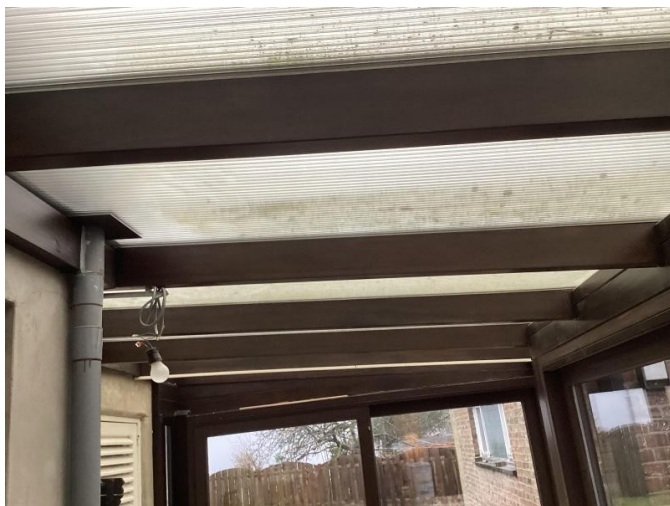
Deze bestaat uit polycarbonaat platen.

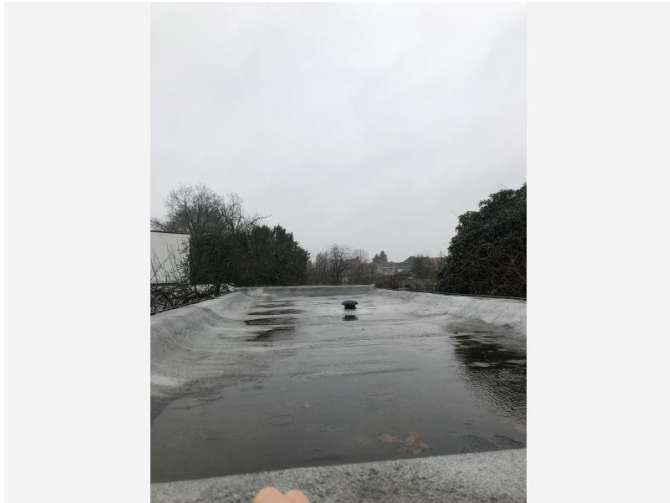
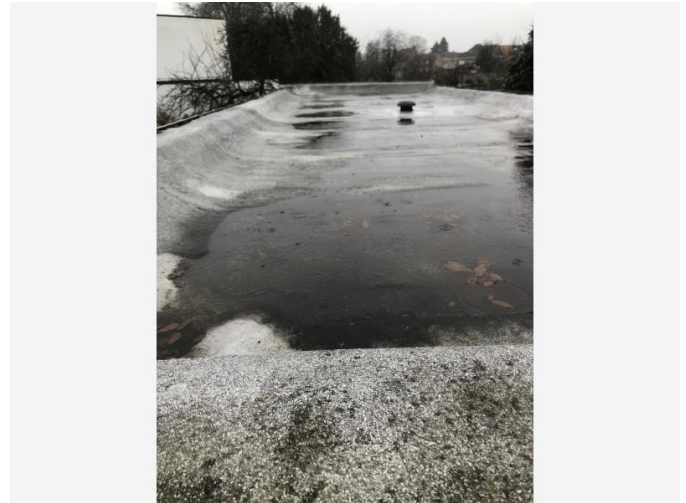
## Fiche 5: Plat dak garage

Geen asbest

| # | Type | Referentie | Resultaat |
|---|---|---|---|
| 5.1 | Puntmonster | 31549/03 | Geen asbest |

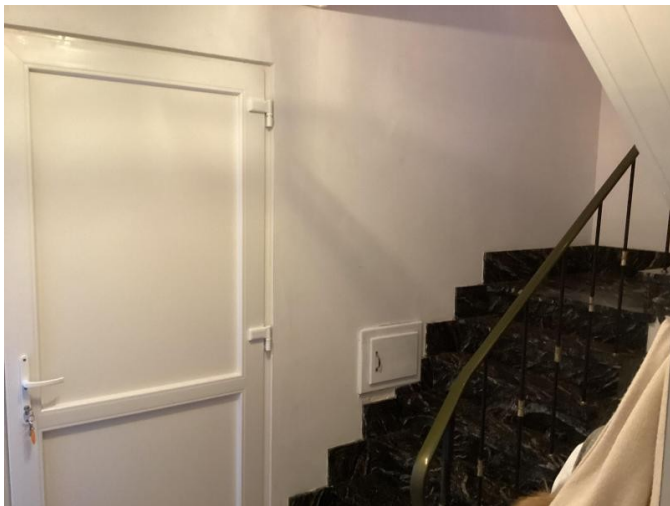
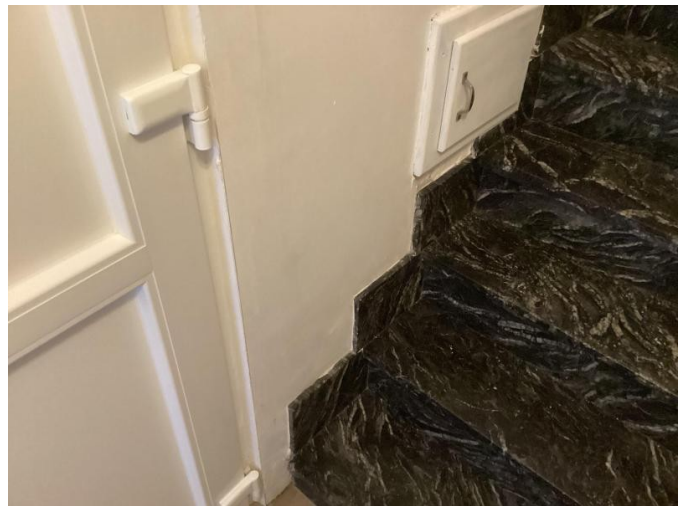
## Fiche 6: Pleisterwerk muren

Geen asbest

| # | Type | Referentie | Resultaat |
|---|---|---|---|
| 6.1 | Mengmonster | 31549/01 | Geen asbest |

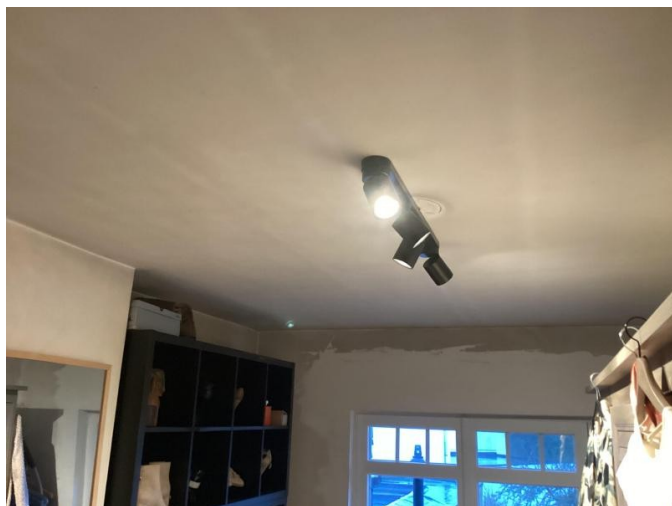
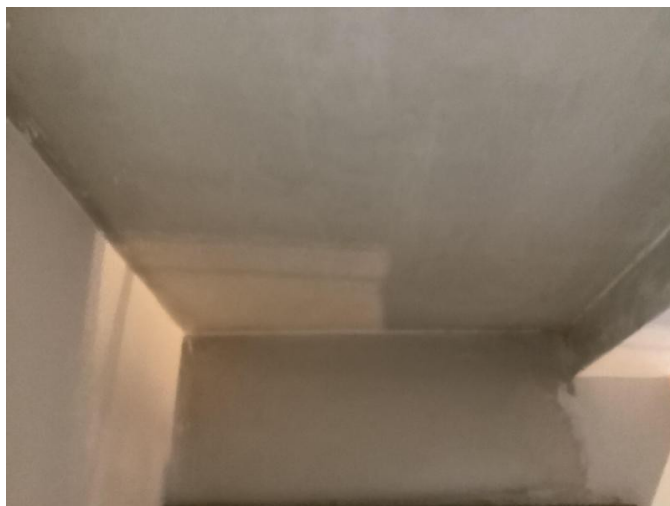
## Fiche 7: Pleisterwerk plafonds

Geen asbest

| # | Type | Referentie | Resultaat |
|---|---|---|---|
| 7.1 | Mengmonster | 31549/02 | Geen asbest |
