# Asbestinventarisatattest

Wulpstraat 5/301, 2170 Antwerpen

Attestnummer : 20260610-000026.000

Uitgegeven op : 10.06.2026

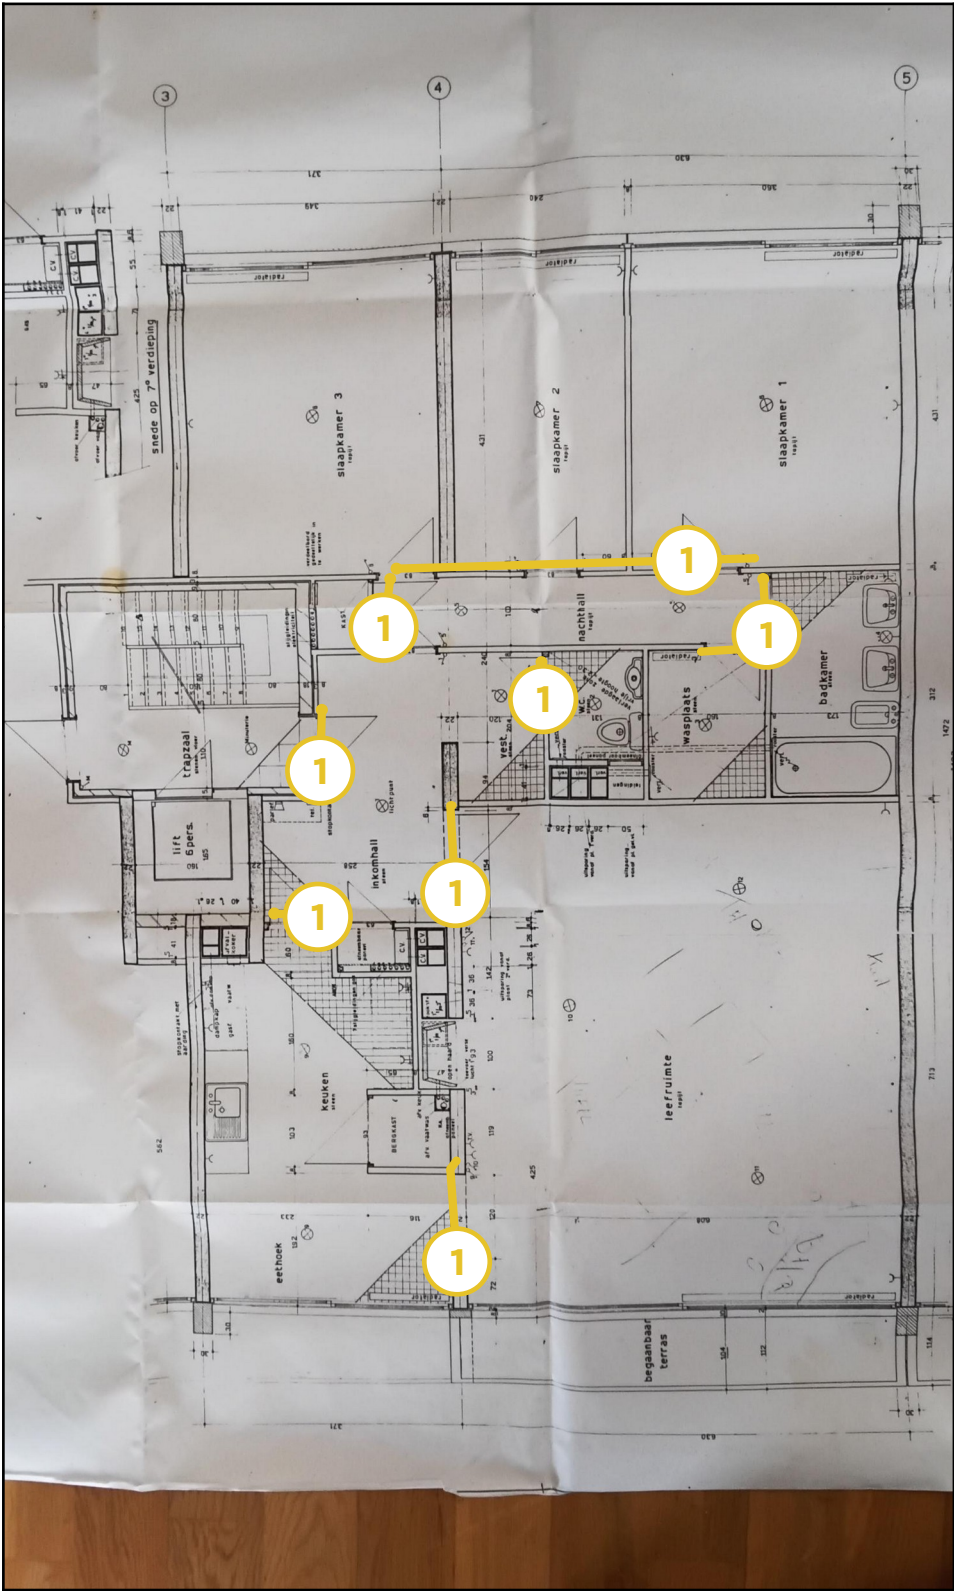
# Plan 1.3: appartement

| 1. Masal entreport in elke deuropening | Asbestmateriaal | Zorgvuldig beheren |

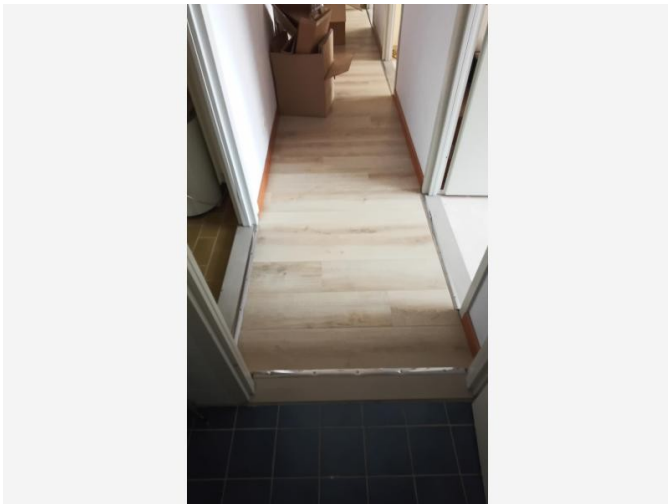
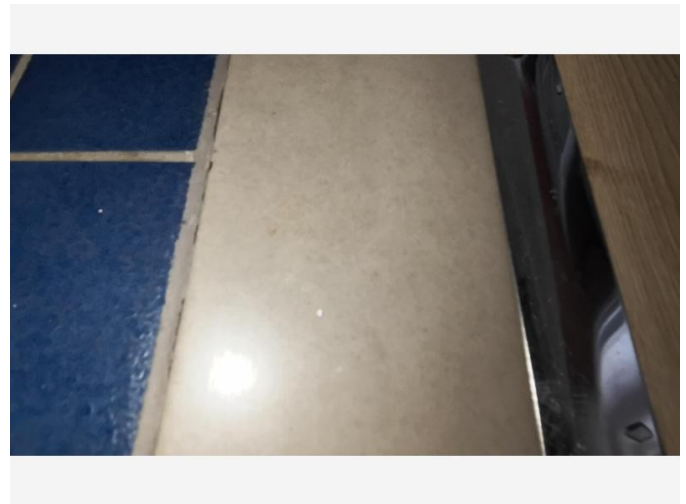
| Fiche 1: Masal entreport in elke deuropening..... | 16 |

| Eindbeoordeling materiaalarisico | Zeer laag materiaalarisico en/of zeer lage kans op vezelvrijgave |

| Gebondenheid | Categorie 1: hechtgebonden in oorsprong |
| Asbestsoort (vezeltype) | Alleen chrysotiel aanwezig |
| Asbestconcentratie | Laag (< 50%) |
| Afschermingsgraad van het gehele materiaal | Geheel of deels vrij aan de binnenlucht, maar geen contact met binnenluchtstromen |
| Toestand van het materiaal | Onbeschadigd, niet verweerd |

| Beschrijving | Masal entreport in elke deuropening |
| Asbestmateriaal | Plaat, paneel, tablet - Type Massal |

Zorgvuldig beheren

- Zorg voor een veilig beheer. Vermijd het beschadigen van het asbestmateriaal. Controleer de toestand jaarlijks op wijzigingen.
- Voer bijkomende staalname(s) uit.

- Eenvoudige handelingen: mag via doe-het-zelf of door werknemer(s) met opleidingsattest eenvoudige handelingen eerst deur vrijwijderen en dan kan je deze loswrikken

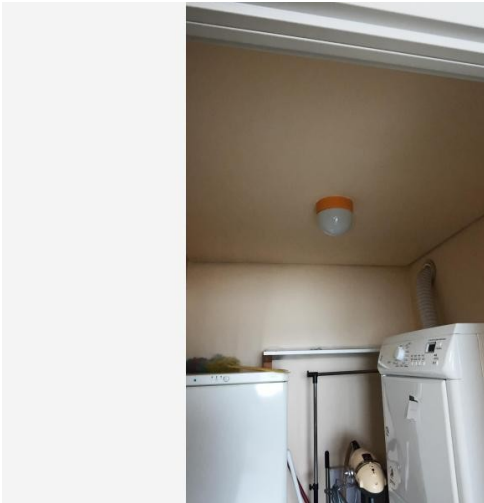
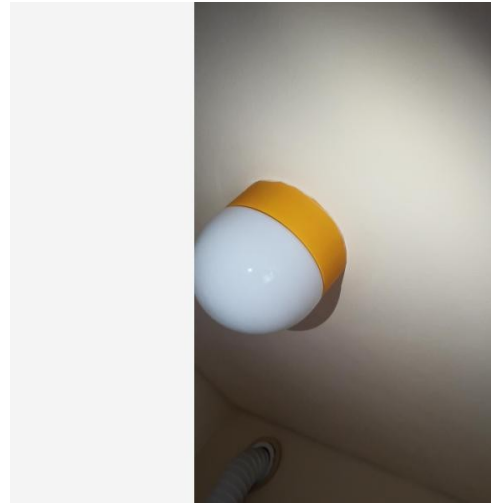
## Fiche 2: gipsplaat plafonds berging

### Informatie over een niet-asbestverdacht materiaal

| Basis voor advies | De asbestdeskundige beoordeelt het materiaal als niet-asbestverdacht. |

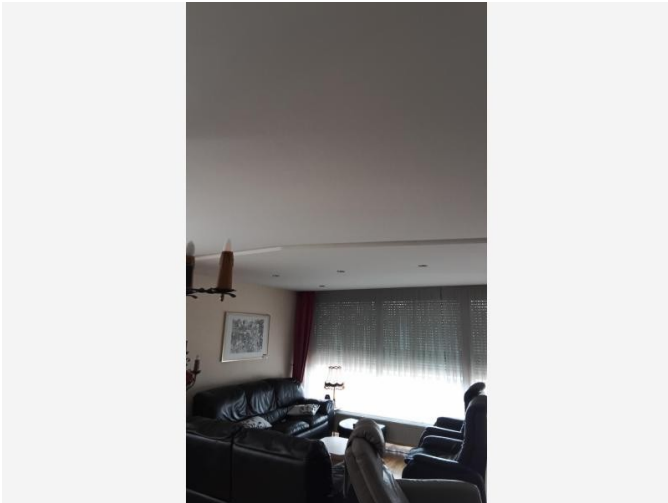
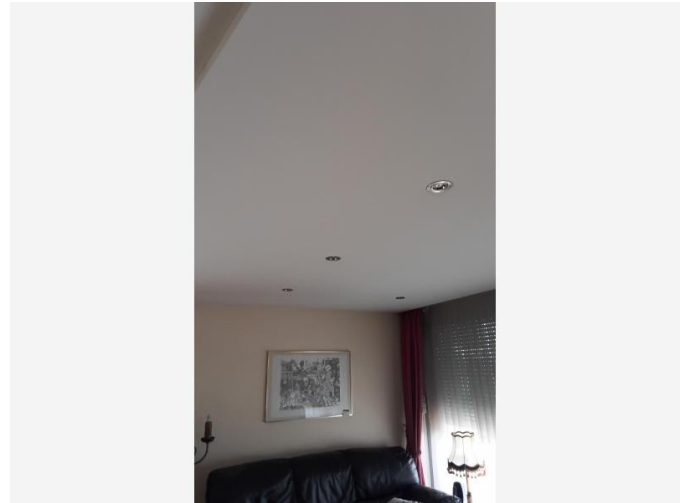
| Fiche 3: Span plafond leefruimte..... | 21 |

### Informatie over een niet-asbestverdacht materiaal

| Basis voor advies | De asbestdeskundige beoordeelt het materiaal als niet-asbestverdacht. |

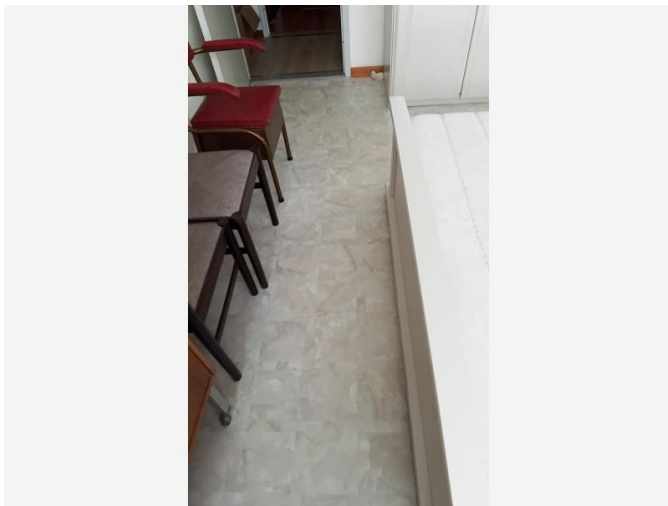
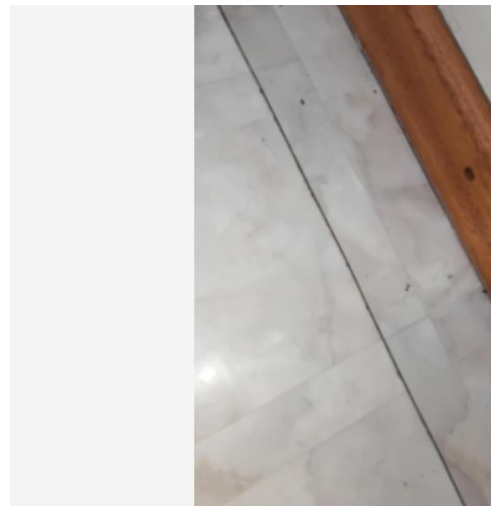
| Fiche 4: Linoleum soepel kamer..... | 22 |

### Informatie over een niet-asbestverdacht materiaal

| Basis voor advies | De asbestdeskundige beoordeelt het materiaal als niet-asbestverdacht. |

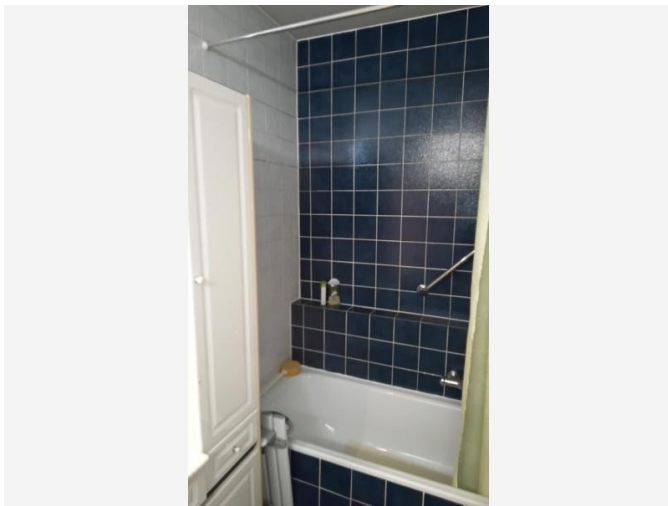
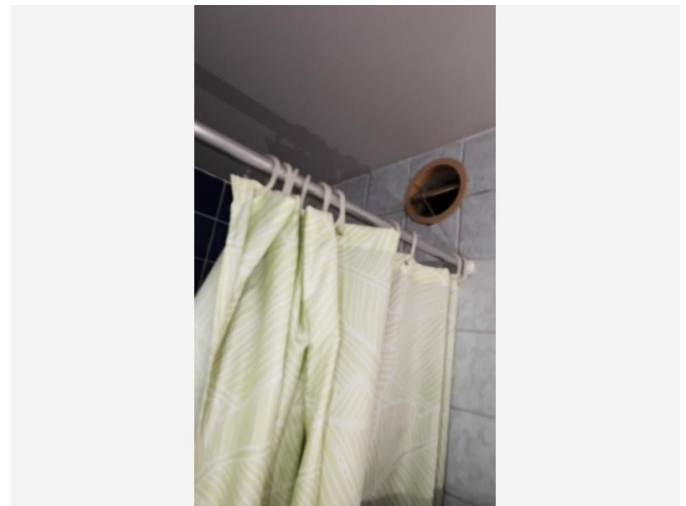
| Fiche 5: Lijm achter tegels..... | 23 |

### Informatie over een materiaal dat de asbestdeskundige niet kan waarnemen of vaststellen

| Basis voor advies | Beoordeling op basis van expertise, zonder een vaststelling door de asbestdeskundige. |

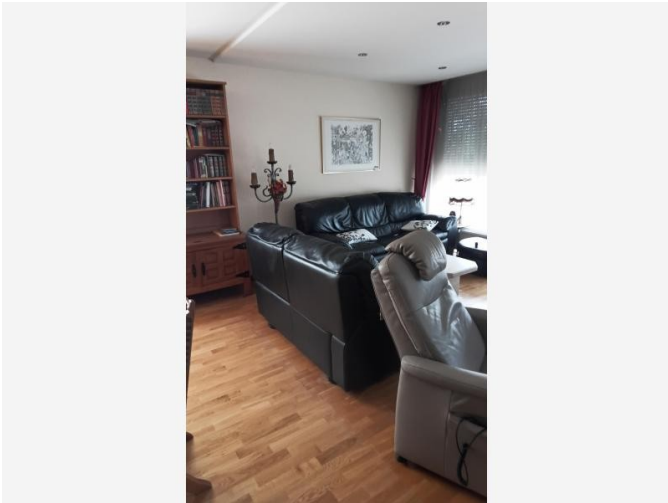
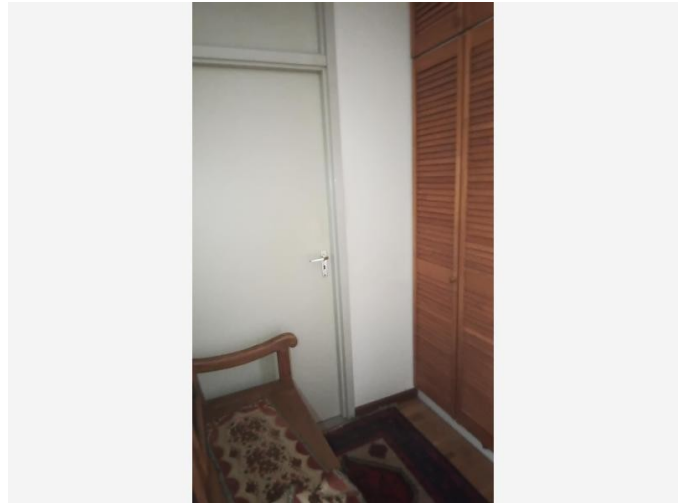
## Fiche 7: pleister op de muren

Geen asbest

| # | Type | Referentie | Resultaat |
|---|---|---|---|
| 7.1 | Mengmonster | pleister mur | Geen asbest |

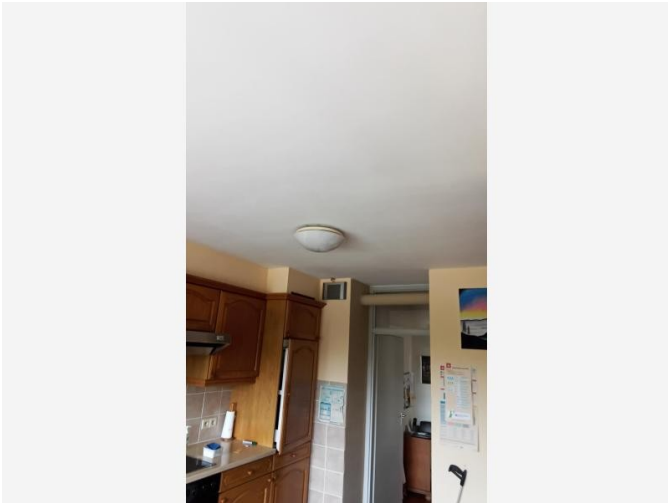
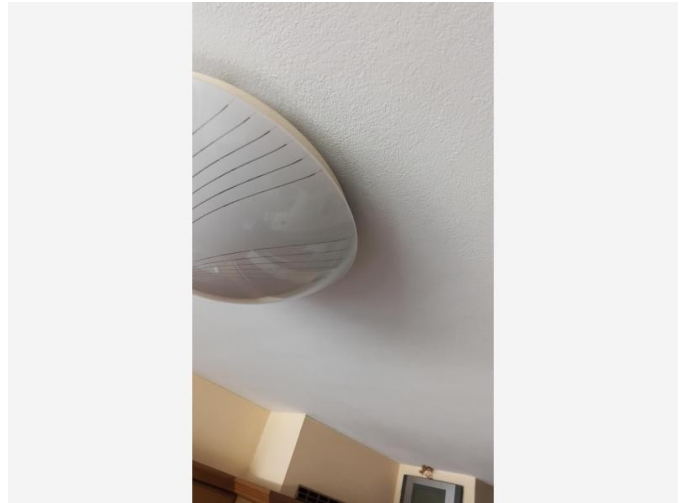
## Fiche 8: pleister op de plafonds

Geen asbest

| # | Type | Referentie | Resultaat |
|---|---|---|---|
| 8.1 | Mengmonster | pleister plaf | Geen asbest |

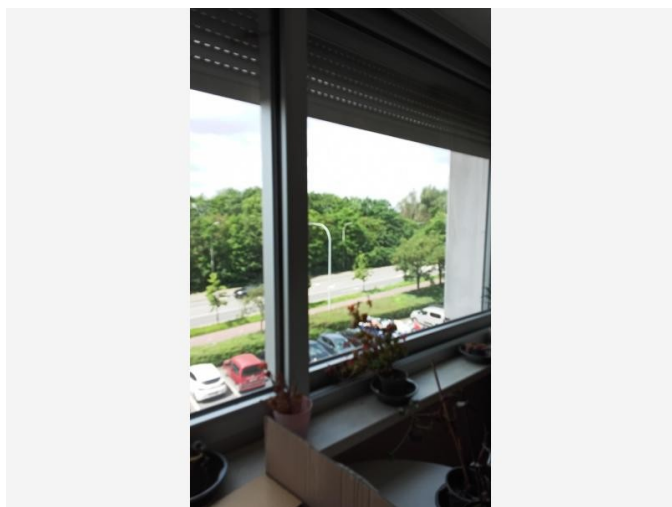
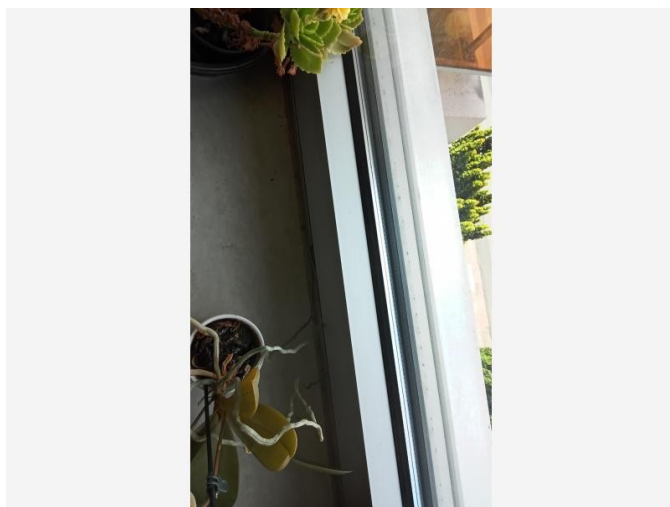
### Fiche 10: ramen met soepele kit

| Beschrijving | Notitie | Terug te vinden op plannen |
|---|---|---|
| Fiche 10: ramen met soepele kit | Ramen zijn van een recent bouwjaar. kit is soepel en/of met rubbers | Plan 1.1: appartement |
