# Asbestinventarisatetest

Charlottalei 1/001, 2018 Antwerpen

Attestnummer : **20260817-000091.000**

Uitgegeven op : **17.08.2026**

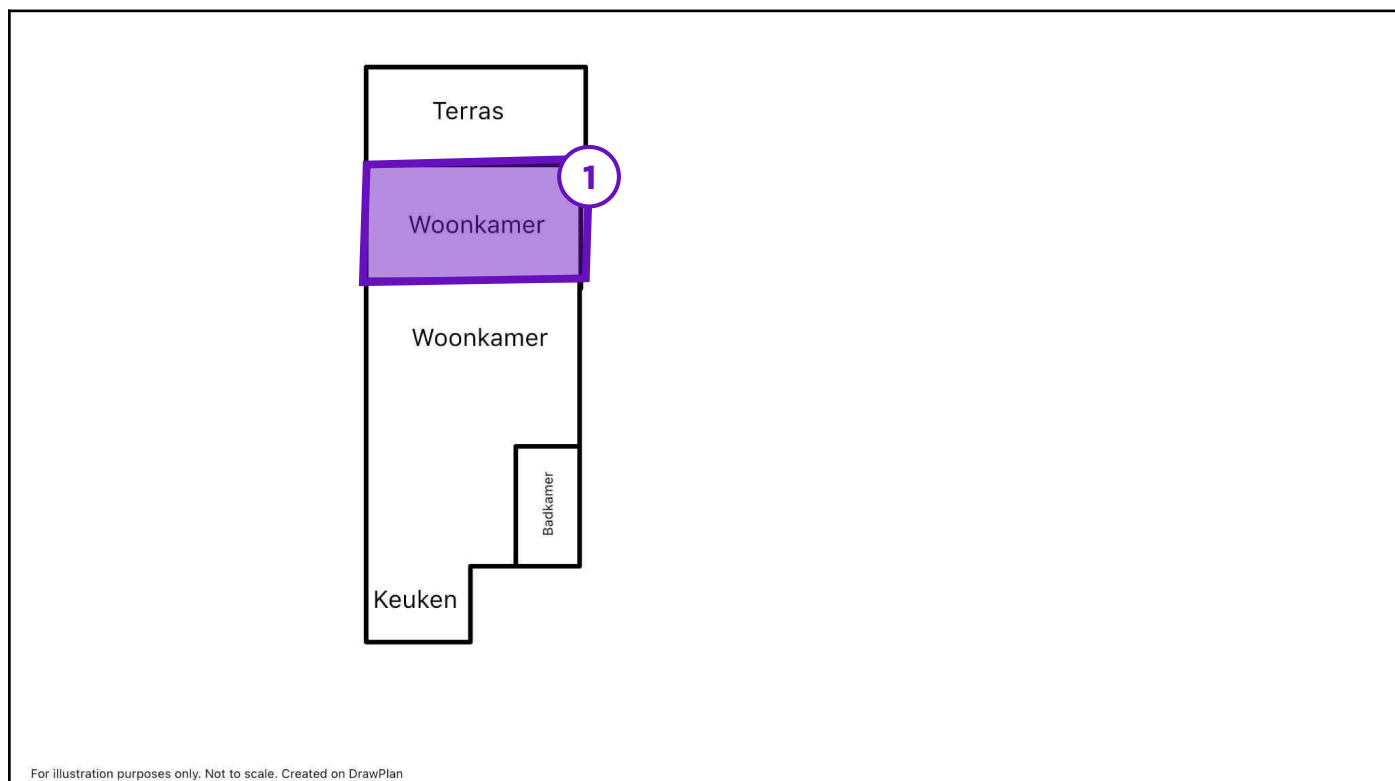
## Plan 1.1: Gronplan appartement

| Beschrijving | Type | Actie |
|---|---|---|
| 1. Plafonds bestaande uit voorzetpanelen | Advies | - |

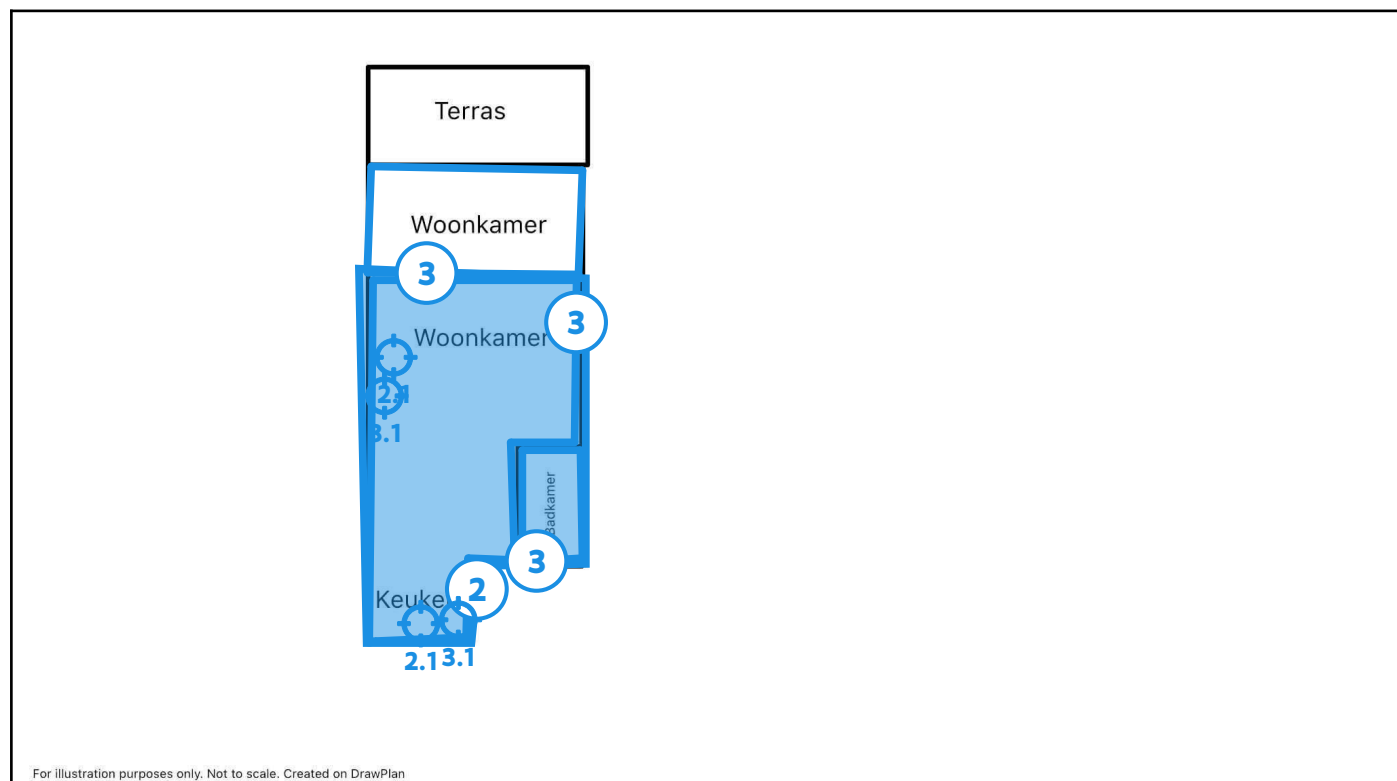
## Plan 1.2: Gronplan appartement wanden en plafonds

| Beschrijving | Type | Actie |
|---|---|---|
| 2. Pleisterwerk plafonds | Geen asbest | - |
| 2.1 Code: MM02 - Pleisterwerken plafonds | Mengmonster | - |
| 3. Pleisterwerk wanden | Geen asbest | - |
| 3.1 Code: MM01 - Pleisterwerken wanden | Mengmonster | - |

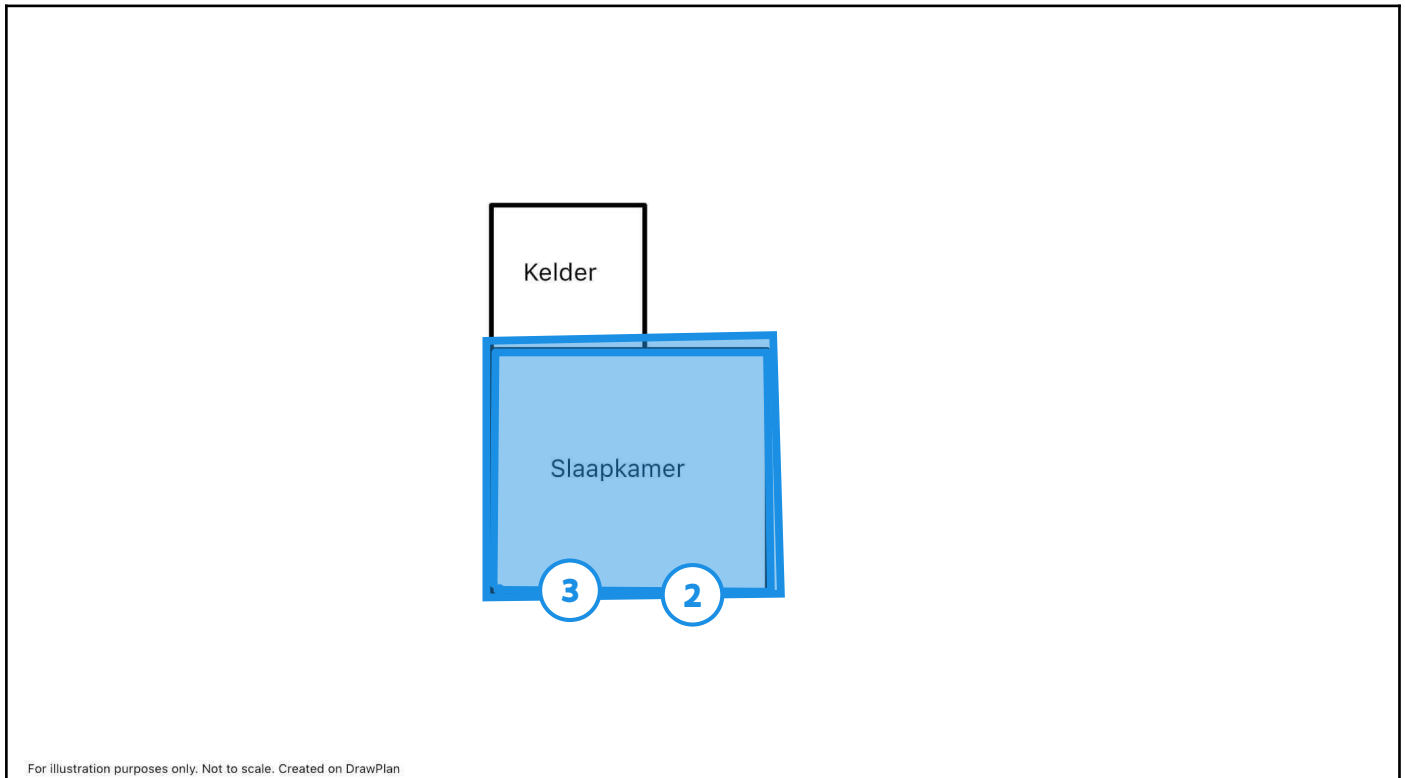
## Plan 1.4: Grondplan -1 wanden en plafonds

| Beschrijving | Type | Actie |
|---|---|---|
| 2. Pleisterwerk plafonds | Geen asbest | - |
| 3. Pleisterwerk wanden | Geen asbest | - |

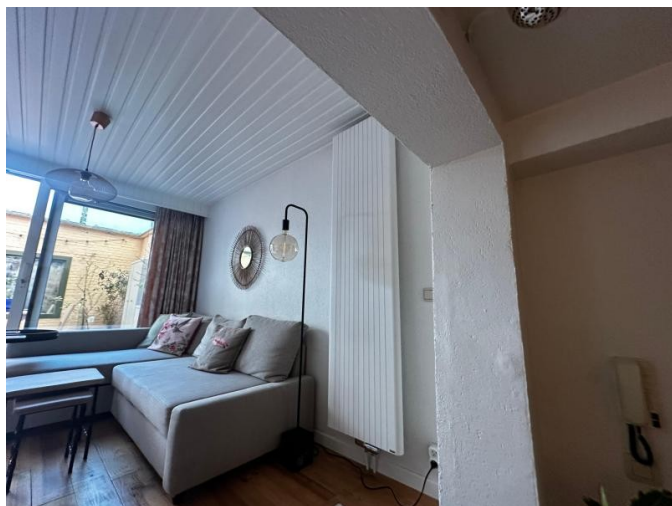
### Informatie over een materiaal dat de asbestdeskundige niet kan waarnemen of vaststellen

| Basis voor advies | Beoordeling op basis van expertise met een vaststelling door de asbestdeskundige. |

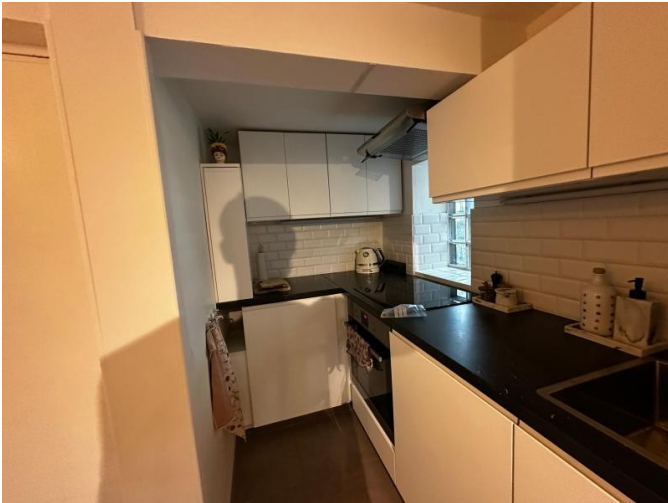
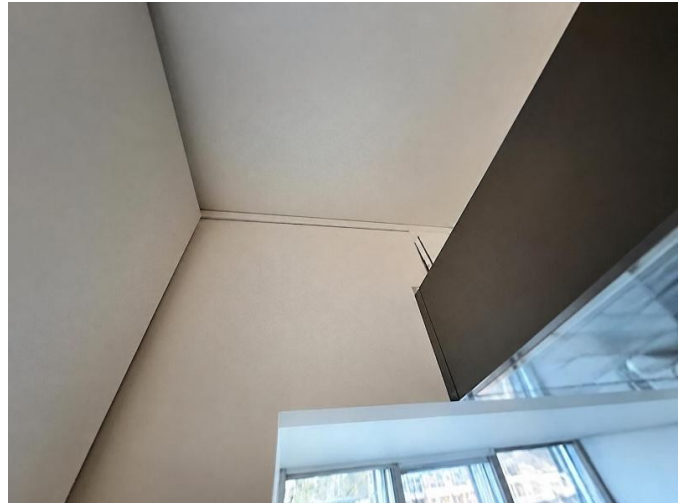
## Fiche 2: Pleisterwerk plafonds

Geen asbest

| # | Type | Referentie | Resultaat |
|---|---|---|---|
| 2.1 | Mengmonster | MM02 - Pleisterwerken plafonds | Geen asbest |

| Bindmiddel van materiaal | Gips - kalk |
| Gebondenheid op basis van bindmiddel | Niet-hechtgebonden |

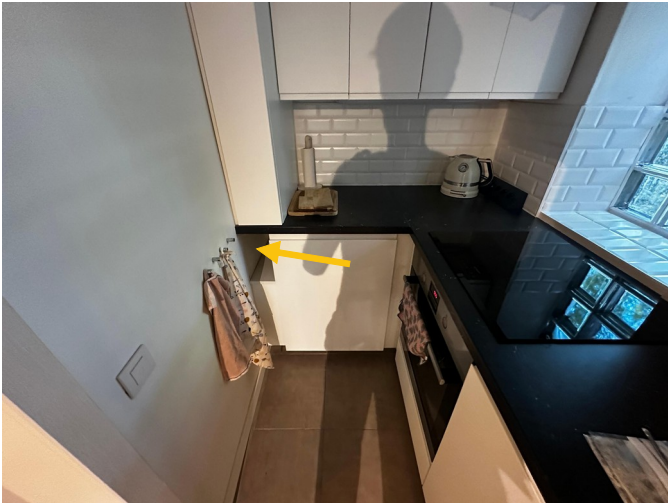
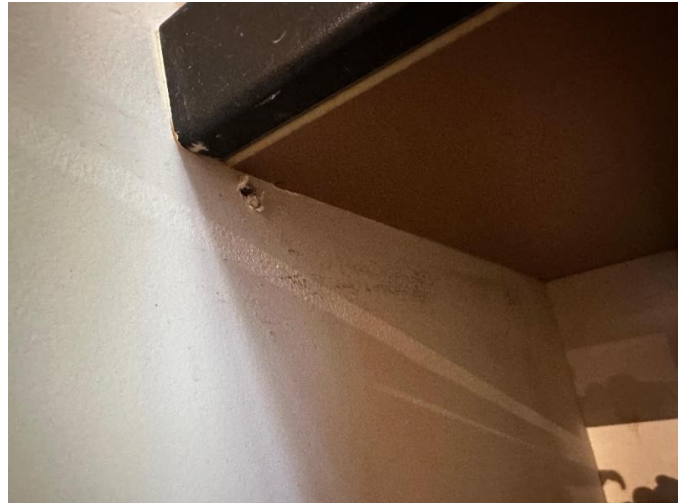
## Fiche 3: Pleisterwerk wanden

Geen asbest

| # | Type | Referentie | Resultaat |
|---|---|---|---|
| 3.1 | Mengmonster | MM01 - Pleisterwerken wanden | Geen asbest |

| Bindmiddel van materiaal | Gips - kalk |
| Gebondenheid op basis van bindmiddel | Niet-hechtgebonden |
