# Asbestinventarisatetest

Wellingstraat 19, 9940 Evergem

Attestnummer : **20260430-000280.000**

Uitgegeven op : **30.04.2026**

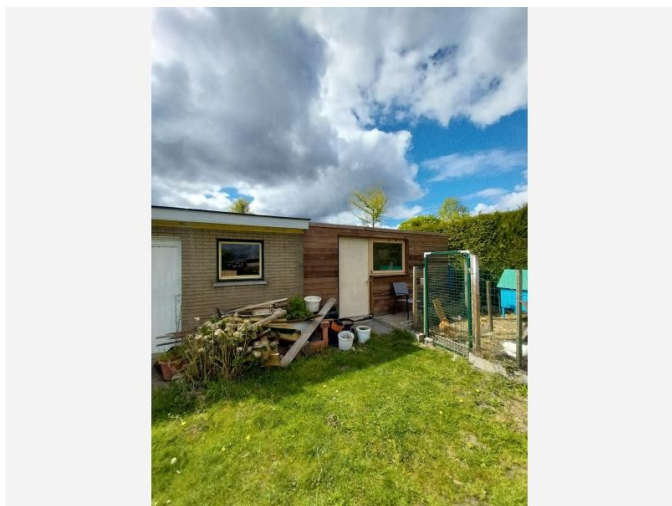
Situeringsfoto

Bouwjaar: 2025

*Constructies gebouwd vanaf 2001 moeten niet onderzocht worden*

| Opmerking | Aangezien het tuinhuis pas gezet is in 2025, bevestigd door luchtfoto's (bron: Geopunt.be), is het tuinhuis niet asbestverdacht. |

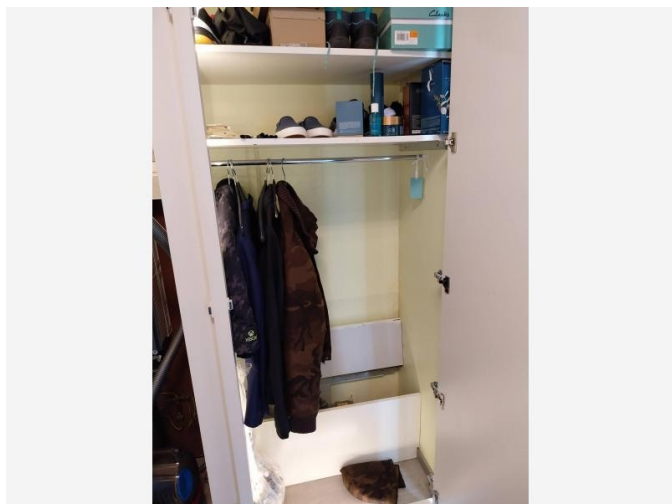
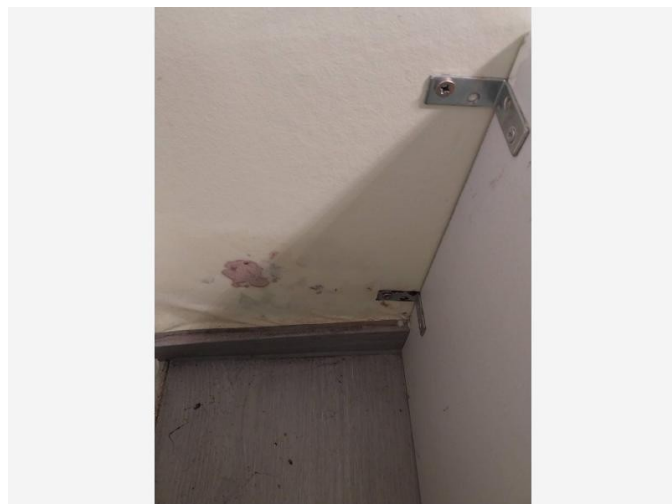
## Fiche 2: Pleister muren

Geen asbest

| # | Type | Referentie | Resultaat |
|---|---|---|---|
| 2.1 | Mengmonster | A1 Plaister muren | Geen asbest |

| Beschrijving | Pleister muren |
| Gebondenheid op basis van bindmiddel | Niet-hechtgebonden |

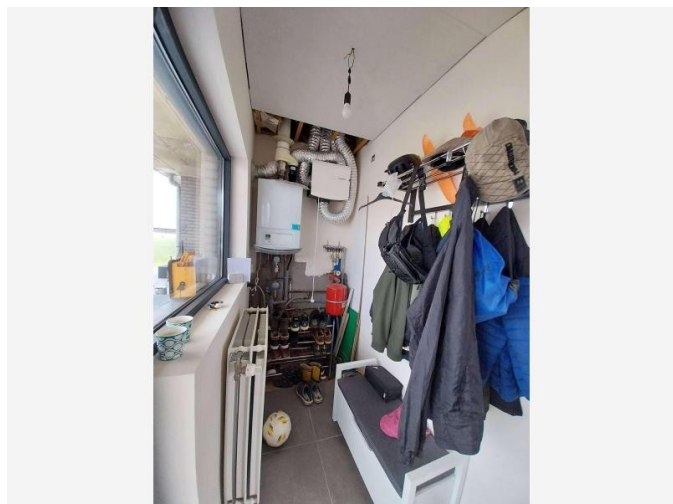
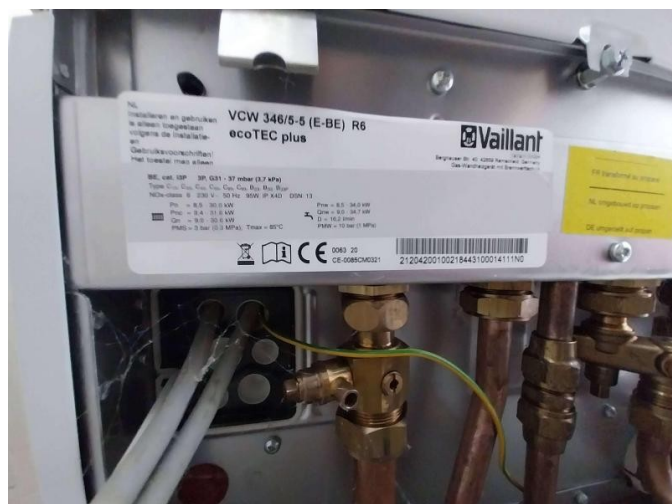
### Fiche 3: CV-ketel

| Beschrijving | Notitie | Terug te vinden op plannen |
|---|---|---|
| Fiche 3: CV-ketel | De CV-ketel (dichtingen, isolerend materiaal) is niet asbestverdacht. | Plan 1.1: Grondplan +0 |

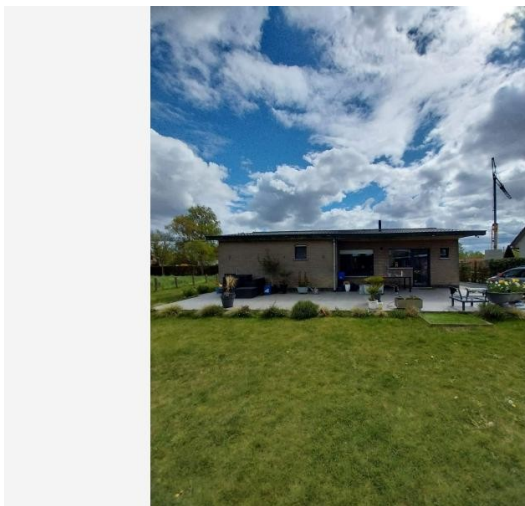
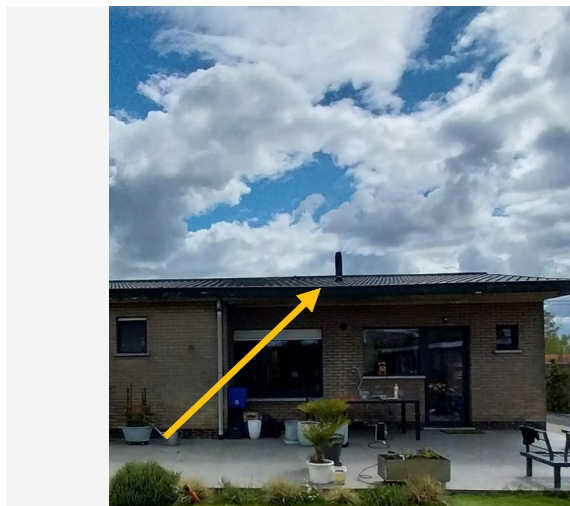
## Fiche 4: Rookgaskanaal

| Beschrijving | Notitie | Terug te vinden op plannen |
|---|---|---|
| Fiche 4: Rookgaskanaal | Het rookgaskanaal is niet-asbestverdacht. | - |

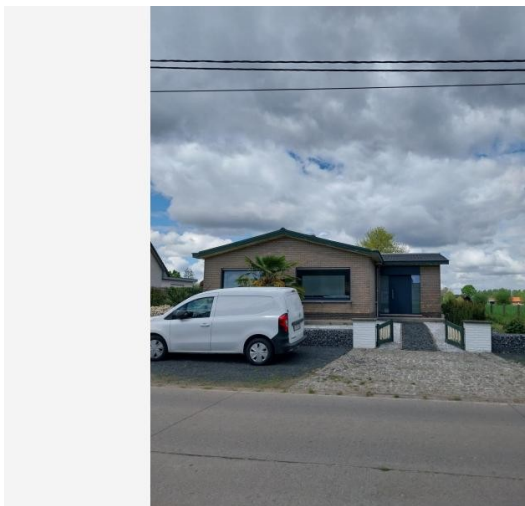
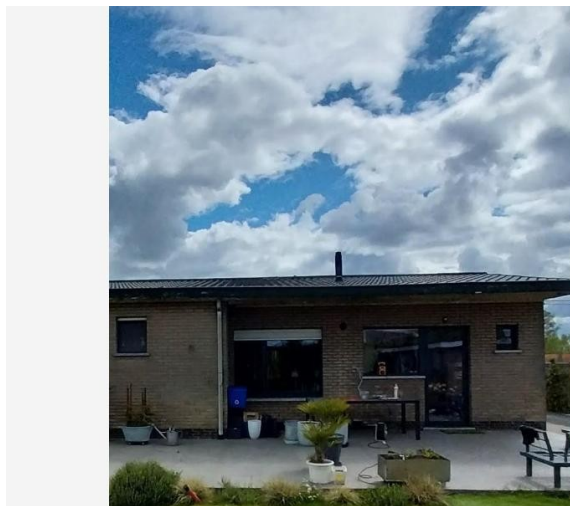
## Fiche 5: Dakbedekking bestaande uit pannen

| Beschrijving | Notitie | Terug te vinden op plannen |
|---|---|---|
| Fiche 5: Dakbedekking bestaande uit pannen | De dakbedekking is niet-asbestverdacht. | - |

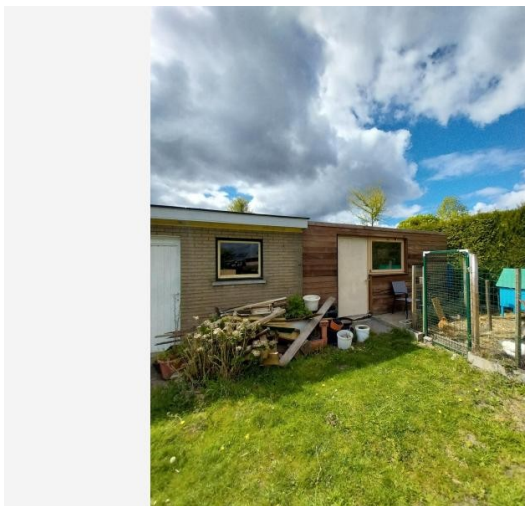
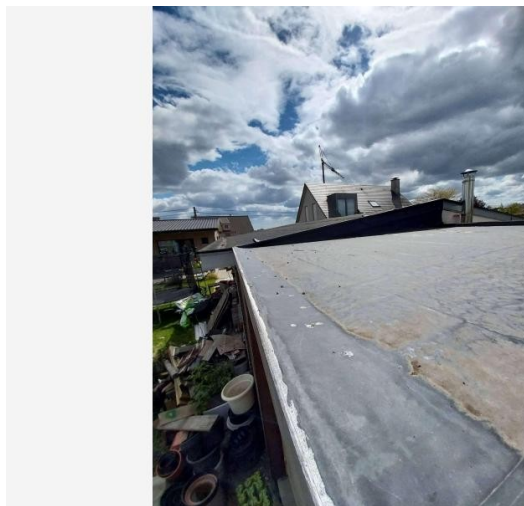
## Fiche 6: Dakbedekking plat dak

| Beschrijving | Notitie | Terug te vinden op plannen |
|---|---|---|
| Fiche 6: Dakbedekking plat dak | Aangezien het tuinhuis pas gezet is in 2025, bevestigd door luchtfoto's (bron: Geopunt.be), is het tuinhuis inclusief dakbedekking niet asbestverdacht. | - |

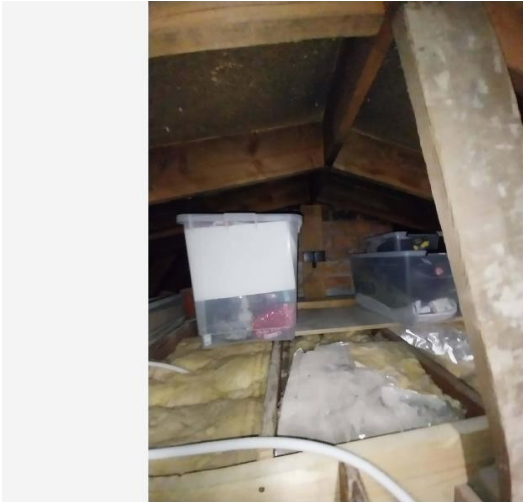
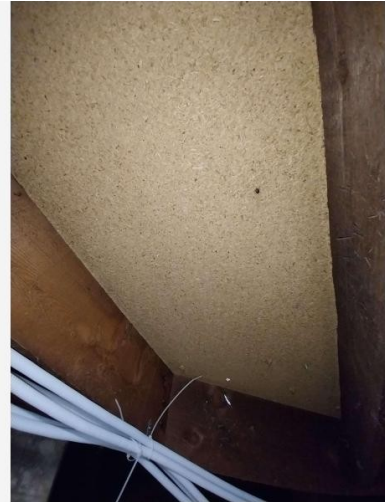
## Fiche 7: Geen asbestverdacht onderdak aangetroffen

| Beschrijving | Notitie | Terug te vinden op plannen |
|---|---|---|
| Fiche 7: Geen asbestverdacht onderdak aangetroffen | Het onderdak bestaat uit houtvezelplaten, en is bij gevolg niet verdacht. | - |

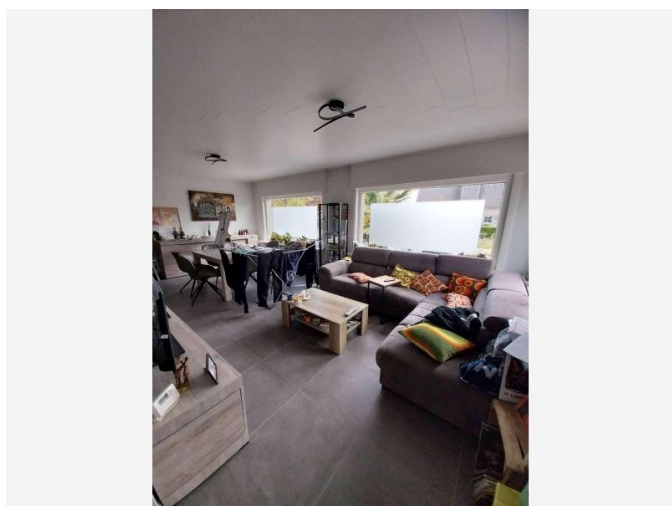
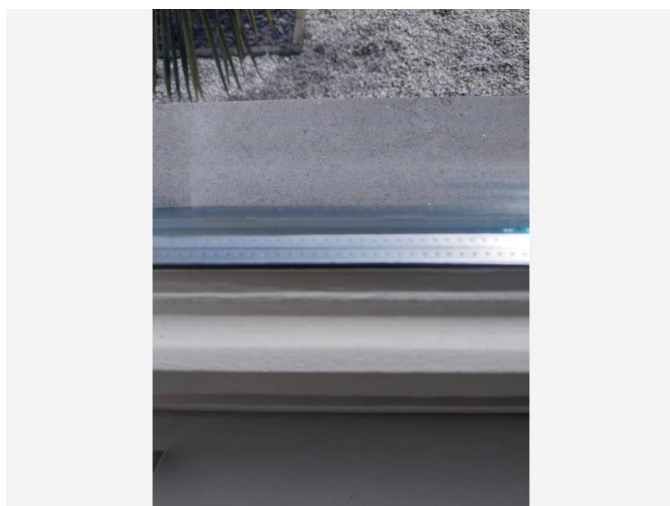
## Fiche 8: Mastiek

| Beschrijving | Notitie | Terug te vinden op plannen |
|---|---|---|
| Fiche 8: Mastiek | Er is geen asbestverdachte mastiek aanwezig. | - |
