# Asbestinventarisatattest

Memlingdreef 14, 3090 Overijse

Attestnummer : 20260805-000334.000

Uitgegeven op : 05.08.2026

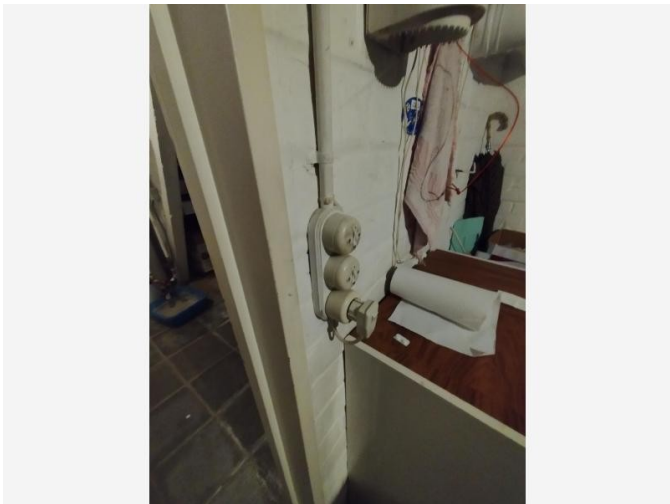
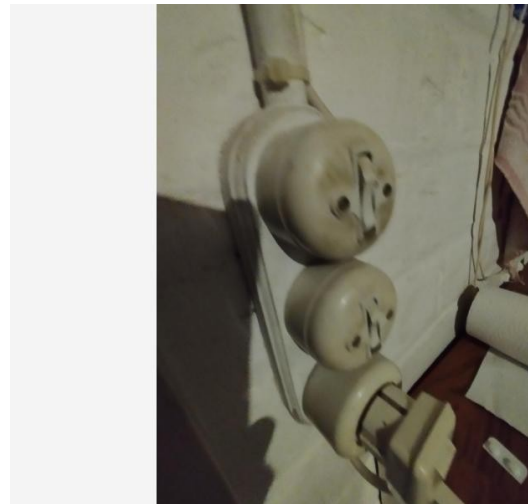
Het asbestmateriaal valt onder de mijlpaal van 2040.

### Risicobeoordeling

| Eindbeoordeling materiaalisico | Laag materiaalisico en/of verlaagde kans op vezelvrijgave |

| Gebondenheid | Categorie 1: hechtgebonden in oorsprong |
| Asbestsoort (vezeltype) | Crocidoliet aanwezig |
| Asbestconcentratie | Laag (< 50%) |
| Toestand van het materiaal | Onbeschadigd, niet verweerd |

| Beschrijving | Bakeliet toep.(schakelaars-stopcontacten) |
| Identificatiemethode | <p>De asbestdeskundige beoordeelt het materiaal als asbestverdacht en dus asbesthoudend, en dit zonder monstername.</p> <p>Motivatie: De monstername brengt andere schade aan dan schade die inherent is aan de monstername.</p> |
| Opmerking | <p>Het is moeilijk te bepalen of de bakeliettoepassingen in de woning ook effectief asbesthoudend zijn (het kan ook gaan om de asbestvrije variant).</p> <p>Er werd geen monster genomen owv beschadiging aan een elektrisch gerelateerde toepassing, extra controle bij verwijdering van het verdacht materiaal.</p> <p>Bakeliet schakelaars en stopcontacten verspreid over de volledige V-1 (op plan werden enkele toepassingen aangeduid)</p> |

- Zorg voor een veilig beheer. Vermijd het beschadigen van het asbestmateriaal. Controleer de toestand jaarlijks op wijzigingen.
- Voer bijkomende staalname(s) uit.

- Eenvoudige handelingen: mag via doe-het-zelf of door werknemer(s) met opleidingsattest eenvoudige handelingen  
Schakelaars, stopcontacten en andere gelijkaardige toepassingen kunnen eenvoudig losgeschroefd worden --> EH doe-het-zelf. Afgesloten of verzegelde kast --> EH opgeleid technieker personeel 8u basisopleiding asbest. Voor elektrische infrastructuur en uitrusting dient u vooraleer men deze toepassing gaat bevochtigen de elektriciteit af te sluiten (zoniet elektrocutie-/brandgevaar). standaard dragen van de nodige wegwerp beschermingsmiddelen FFP 3 masker , handschoenen en tyvec CAT III type 5-6 , afspoelbaar schoeisel Losschroeven en dubbel verpakken in plastic , sluit luchtdicht af en breng dit als hechtgebonden afval naar een plaatselijk containerpark. Voor hechtgebonden toepassingen: Bij verwijdering door doe-het-zelf moet men dit afval dubbel en luchtdicht verpakt afdienen bij het gemeentelijk recyclagepark. Men raadpleegt best op voorhand de voorwaarden van het recyclagepark.

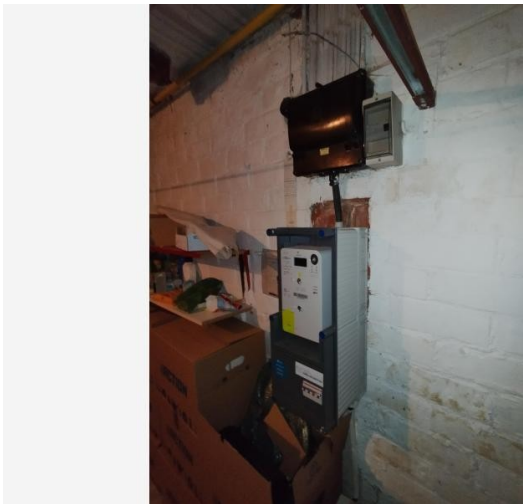
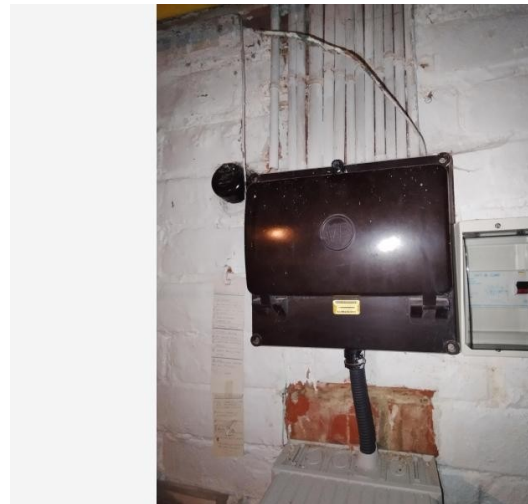
Het asbestmateriaal valt onder de mijlpaal van 2040.

| Eindbeoordeling materiaalisico | Laag materiaalisico en/of verlaagde kans op vezelvrijgave |

| Gebondenheid | Categorie 1: hechtgebonden in oorsprong |
| Asbestsoort (vezeltype) | Crocidoliet aanwezig |
| Asbestconcentratie | Laag (< 50%) |
| Toestand van het materiaal | Onbeschadigd, niet verweerd |

| Beschrijving | Bakeliet toep.(verdeeldozen) |
| Identificatiemethode | <p>De asbestdeskundige beoordeelt het materiaal als asbestverdacht en dus asbesthoudend, en dit zonder monstername.</p> <p>Motivatie: De monstername brengt andere schade aan dan schade die inherent is aan de monstername.</p> |
| Opmerking | <p>Het is moeilijk te bepalen of de bakeliettoepassingen in de woning ook effectief asbesthoudend zijn (het kan ook gaan om de asbestvrije variant).</p> <p>Er werd geen monster genomen owv beschadiging aan een elektrisch gerelateerde toepassing, extra controle bij verwijdering van het verdacht materiaal.</p> |

- Zorg voor een veilig beheer. Vermijd het beschadigen van het asbestmateriaal. Controleer de toestand jaarlijks op wijzigingen.
- Voer bijkomende staalname(s) uit.

- Eenvoudige handelingen: mag via doe-het-zelf of door werknemer(s) met opleidingsattest eenvoudige handelingen  
Schakelaars, stopcontacten en andere gelijkaardige toepassingen kunnen eenvoudig losgeschroefd worden --> EH doe-het-zelf. Afgesloten of verzegelde kast --> EH opgeleid technieker personeel 8u basisopleiding asbest. Voor elektrische infrastructuur en uitrusting dient u vooraleer men deze toepassing gaat bevochtigen de elektriciteit af te sluiten (zoniet elektrocutie-/brandgevaar). standaard dragen van de nodige wegwerp beschermingsmiddelen FFP 3 masker , handschoenen en tyvec CAT III type 5-6 , afspoelbaar schoeisel Losschroeven en dubbel verpakken in plastic , sluit luchtdicht af en breng dit als hechtgebonden afval naar een plaatselijk containerpark. Voor hechtgebonden toepassingen: Bij verwijdering door doe-het-zelf moet men dit afval dubbel en luchtdicht verpakt afdienen bij het gemeentelijk recyclagepark. Men raadpleegt best op voorhand de voorwaarden van het recyclagepark.

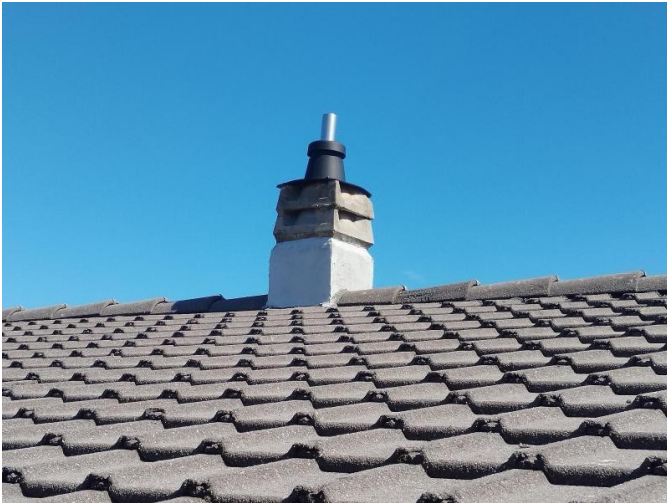
*Situeringsfoto*

**Reden:** Het te onderzoeken materiaal situeert zich hoger dan 3,50 m te rekenen vanaf een veilige ondergrond

**Uitleg van de asbestdeskundige:** Bij werken (dak of reiniging schouw) kan een stelling geplaatst worden, het is niet duidelijk of er asbestverdachte materialen aanwezig zijn in/rond de schouw.

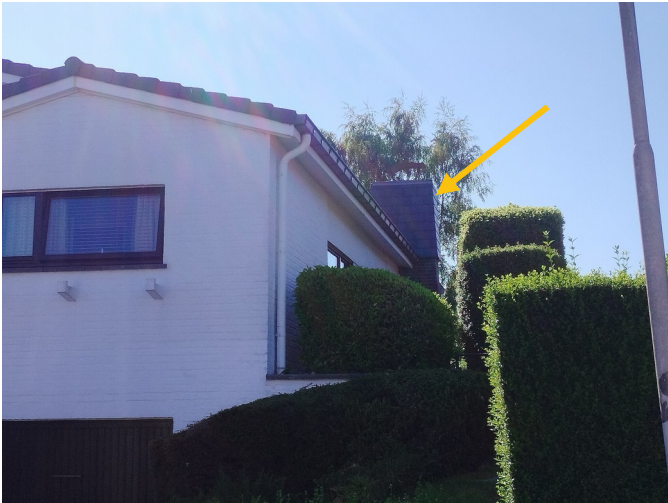
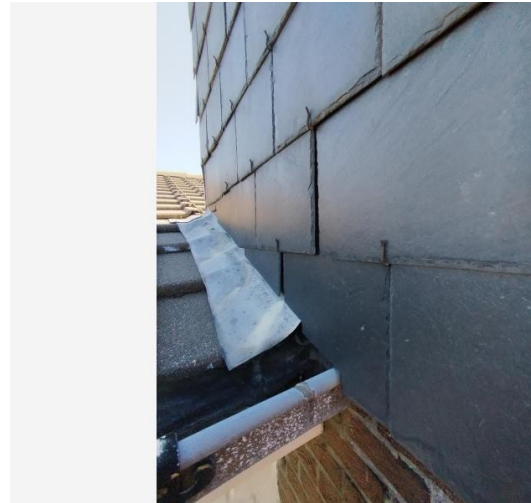
De leien rond de schouw werden gecontroleerd, deze leien zijn in natuursteen. Niet verdacht.

Het is niet gekend of er asbestverdachte materialen achter de leien aanwezig zijn. Extra controle bij werken is aangewezen.

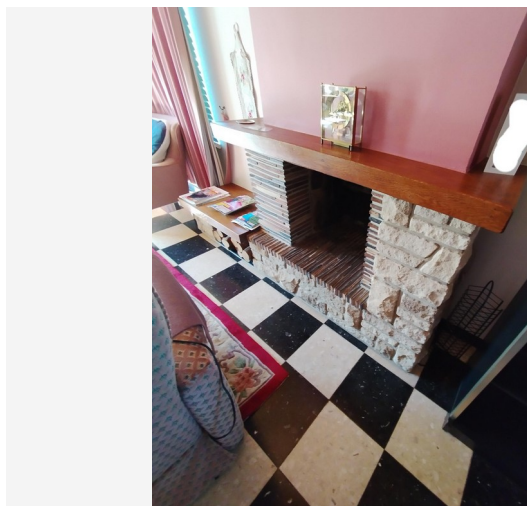
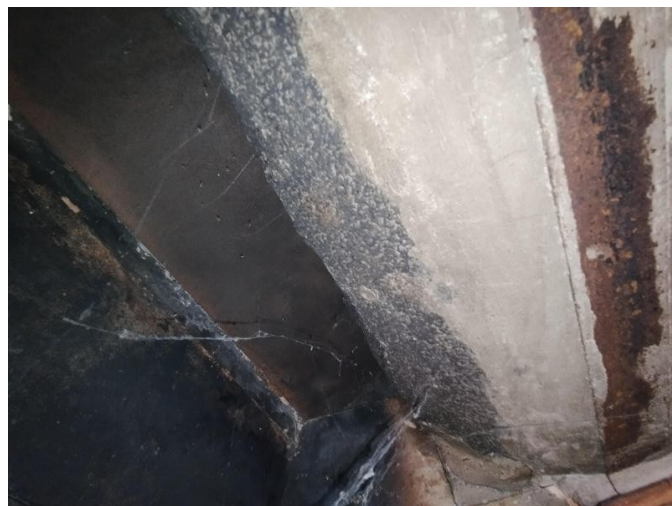
De open haard werd gecontroleerd, er werden geen verdachte materialen opgemerkt.

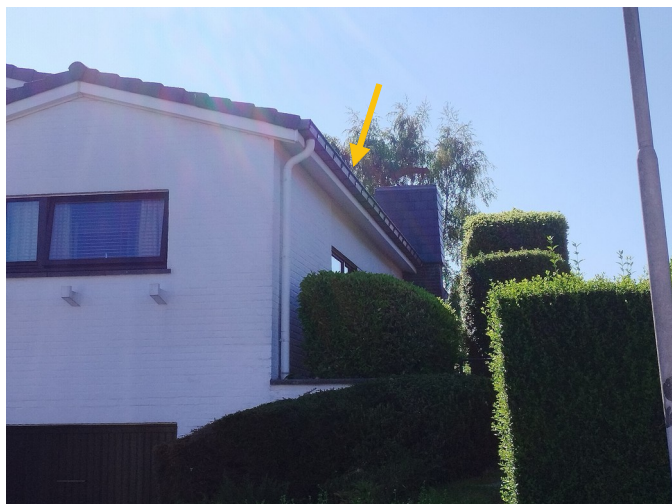
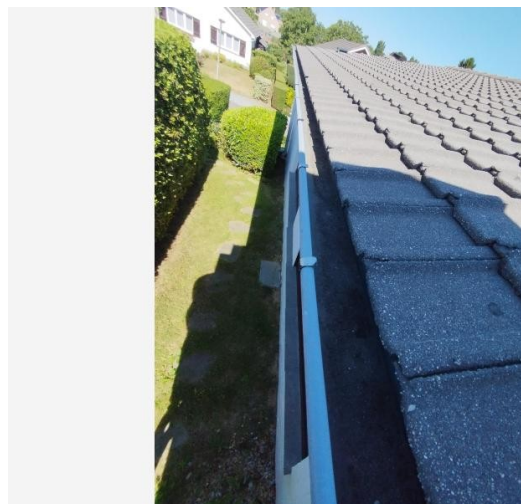
De dakgoot werd gecontroleerd, het materiaal is niet asbest-verdacht (zink).

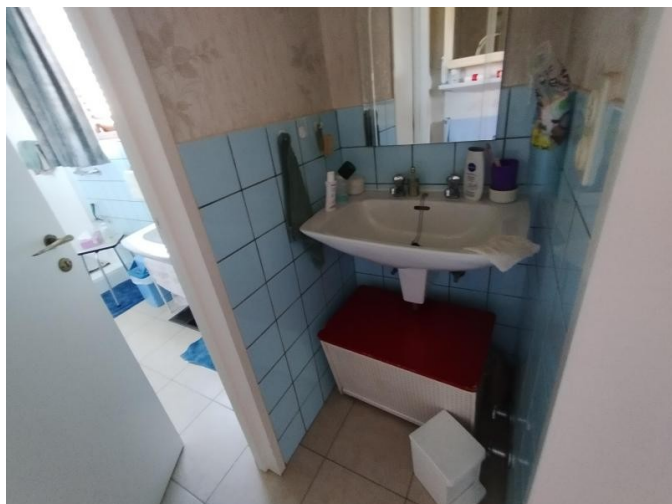
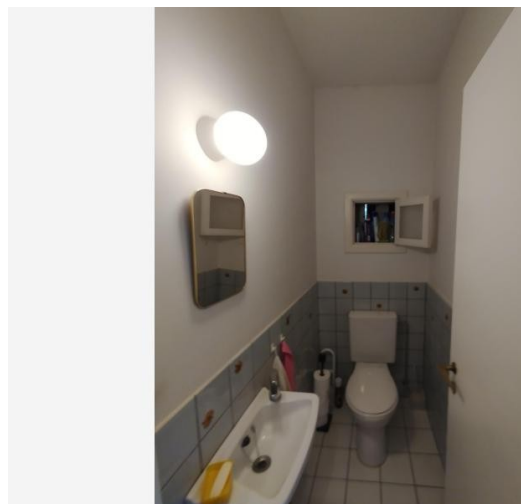
In het inspectieprotocol is een monsternamen van tegellijm verplicht om dit te identificeren als niet-asbesthoudend. Er waren geen facturen ter beschikking die bevestigen dat de tegels na 2001 waren geplaatst. Er waren geen bestaande beschadigingen aan de wandtegels om de lijm voldoende te kunnen inspecteren. Om dit af te toetsen is het aangewezen om bij eventuele renovatiewerken aan de tegels verder onderzoek/staalname te laten uitvoeren ter controle.

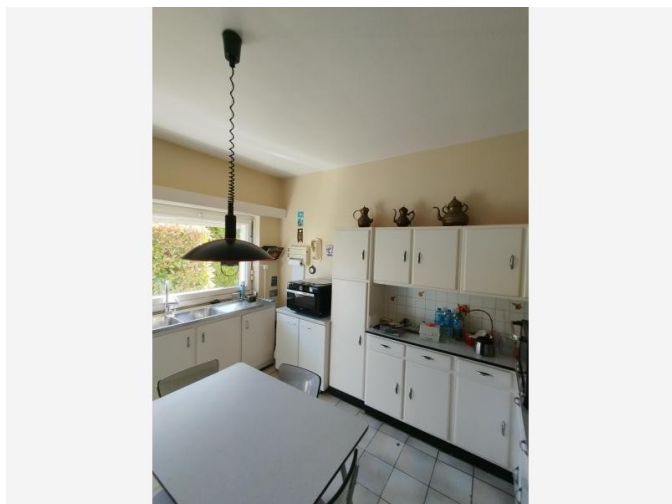
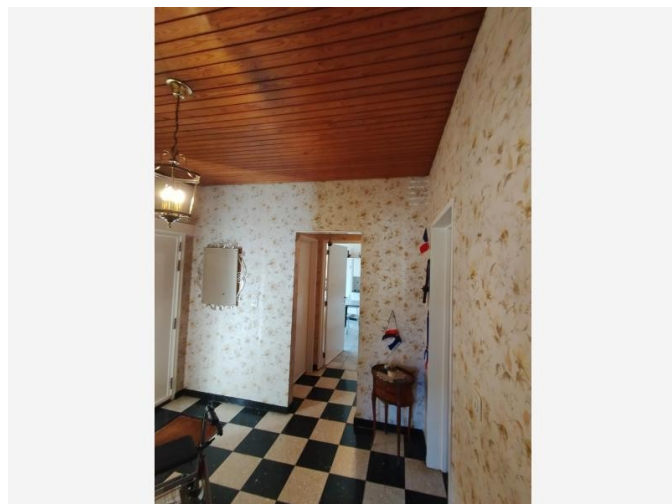
Er zijn plafonds afgewerkt met valse plafonds. Het is niet duidelijk of er pleisterwerk of ander verdacht asbestmateriaal aanwezig is achter / op deze valse plafonds, het is aangewezen om bijkomend onderzoek uit te voeren bij werken. Zonder destructieve handeling is het niet mogelijk om na te gaan of er asbesthoudende materialen aanwezig zijn achter de plafond afwerking. Als bij sloop of renovatie blijkt dat er achter deze plafonds nog pleisterwerk of asbest verdachte toepassingen aanwezig zijn, moet dit bemonsterd worden.

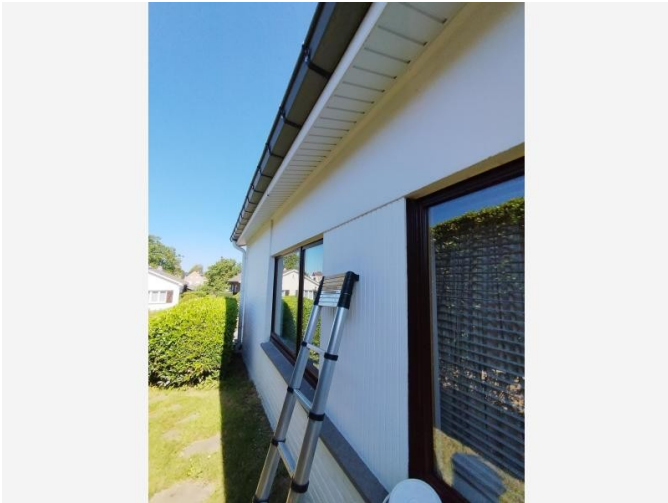
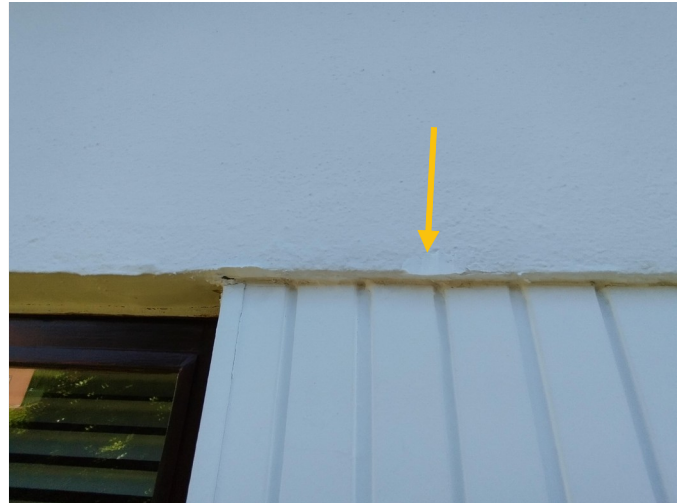
## Fiche 10: Cementering buiten

Geen asbest

| # | Type | Referentie | Resultaat |
|---|---|---|---|
| 10.1 | Mengmonster | 002 | Geen asbest |

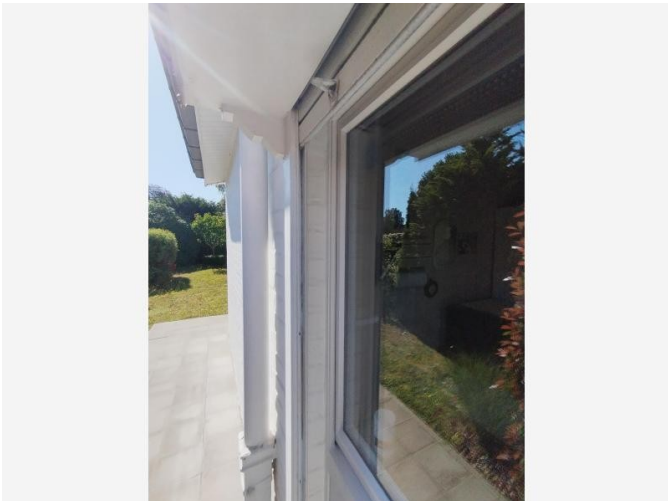
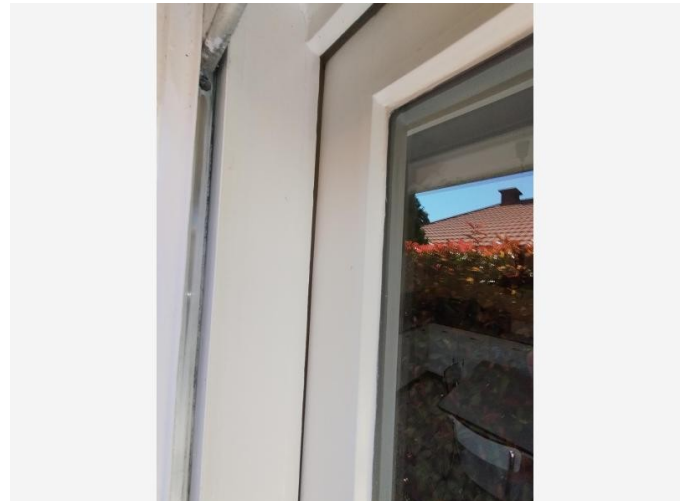
## Fiche 16: Kit ramen en deuren buitenschil

| Beschrijving | Notitie | Terug te vinden op plannen |
|---|---|---|
| Fiche 16: Kit ramen en deuren buitenschil | De gebruikte siliconen kit is niet asbestverdacht | Plan 1.5: Woning plan |
