# Asbestinventarisatattest

Turnhoutsebaan 103, 2390 Malle

Attestnummer : 20260707-000073.000

Uitgegeven op : 07.07.2026

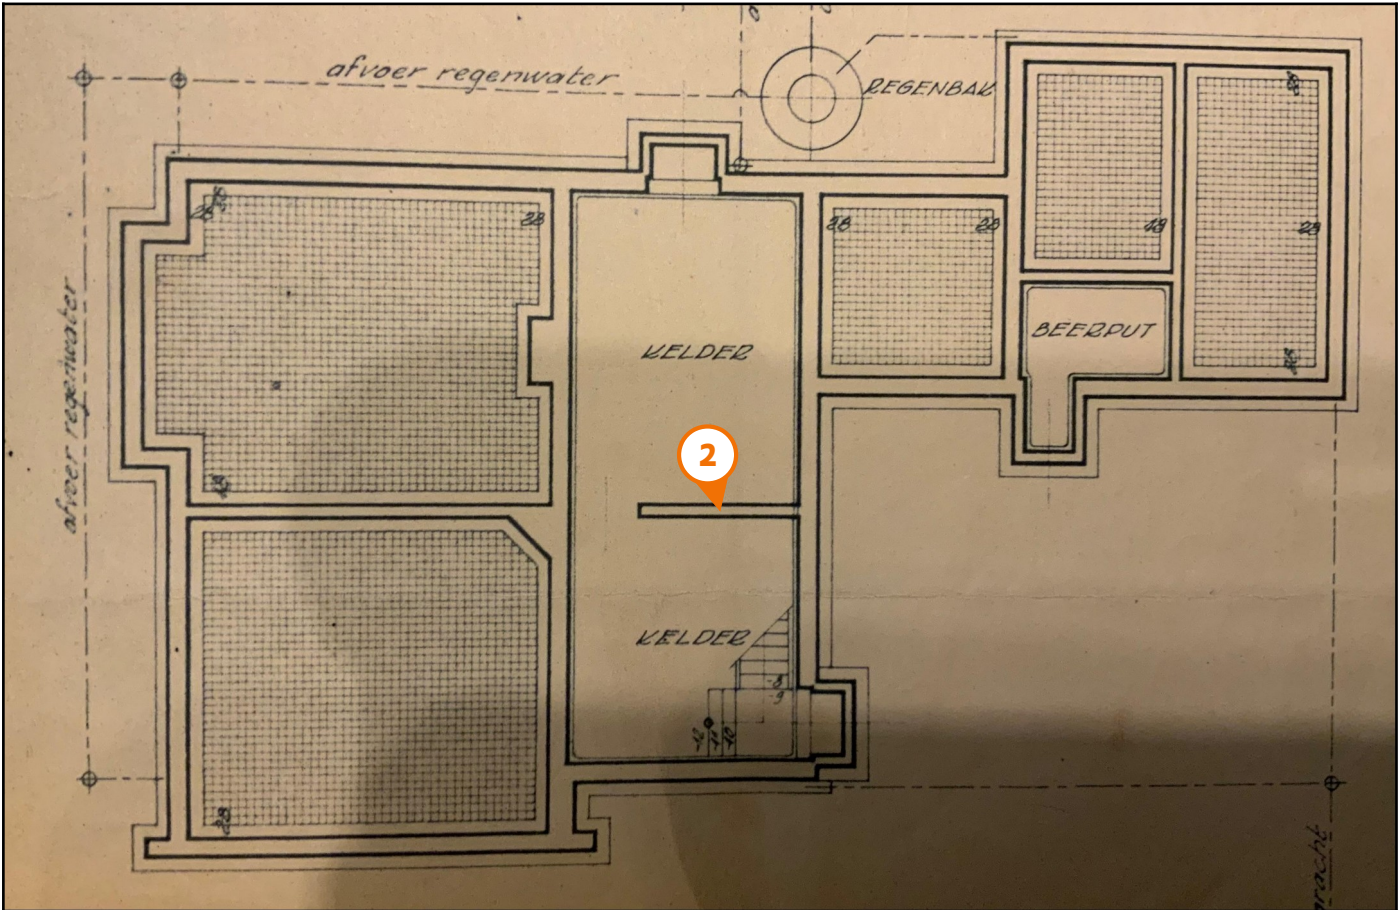
# Plan 1.2: Kelder

| Beschrijving | Type | Actie |
|---|---|---|
| 2. Bakeliet schakelaars/stopcontacten | Asbestmateriaal | <a href="#">Verwijderen</a> |

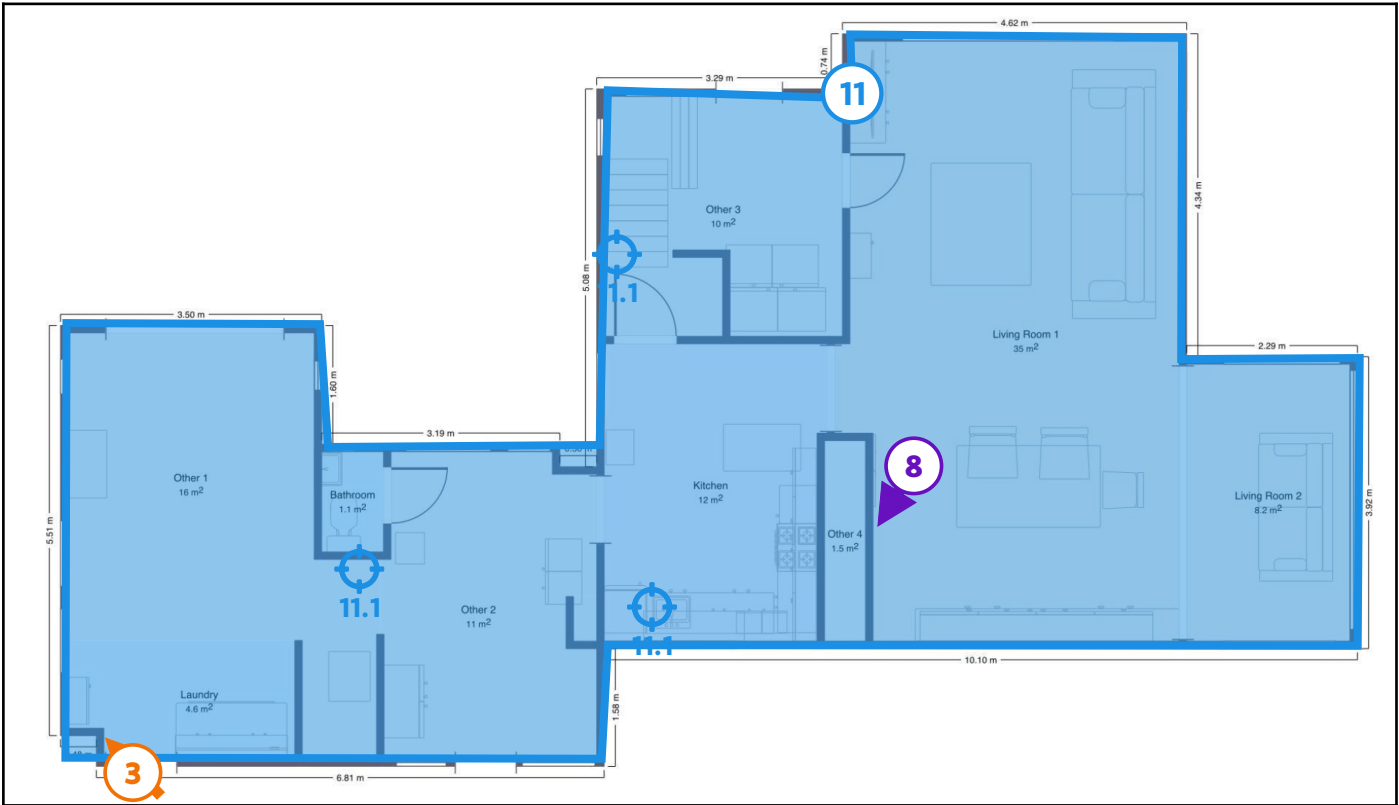
# Plan 1.8: Grondplan glv

| Beschrijving | Type | Actie |
|---|---|---|
| 3. Roetluik | Asbestmateriaal | Verwijderen |

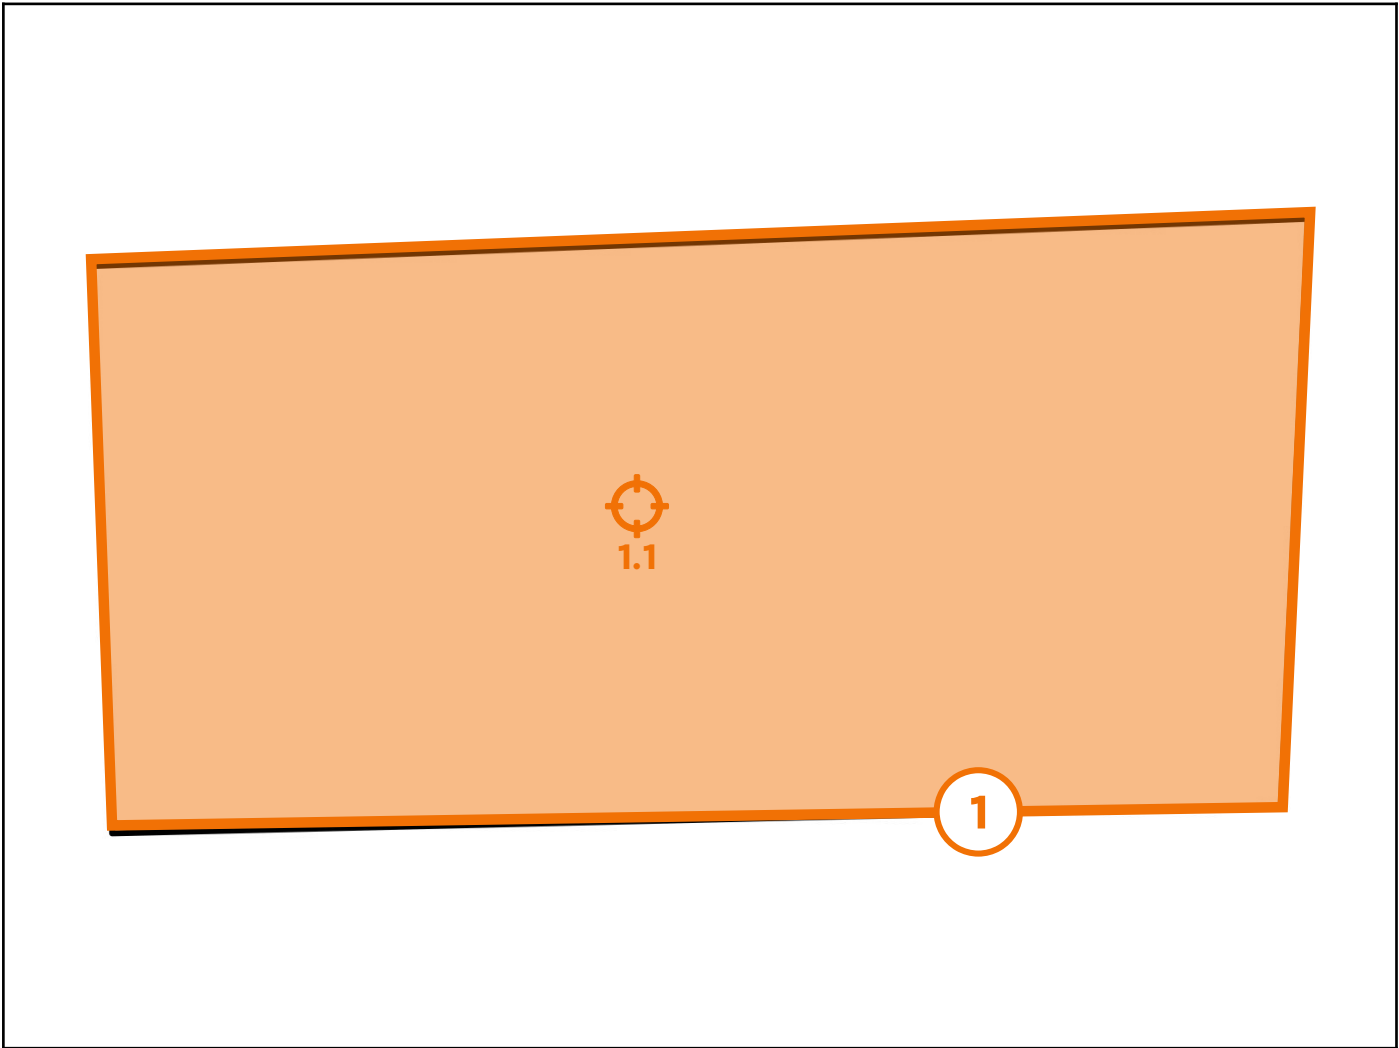
# Plan 3.1: Tuinberging plan

| Beschrijving | Type | Actie |
|---|---|---|
| 1. Dak bestaande uit golfplaten Tuinberging | Asbestmateriaal | Verwijderen |
| 1.1 Code: ID4 | Puntmonster | - |

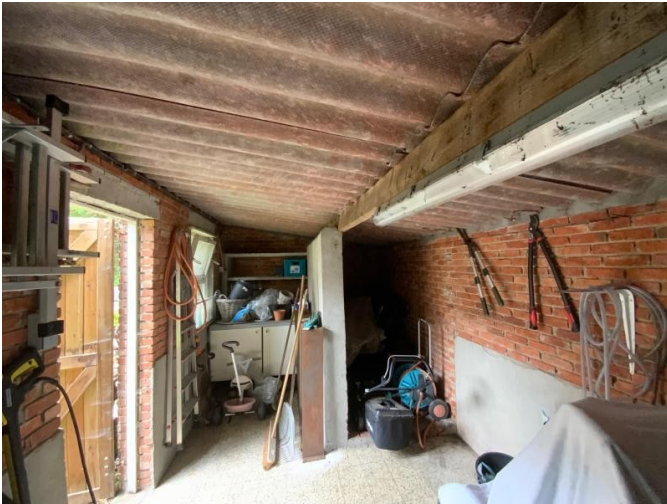
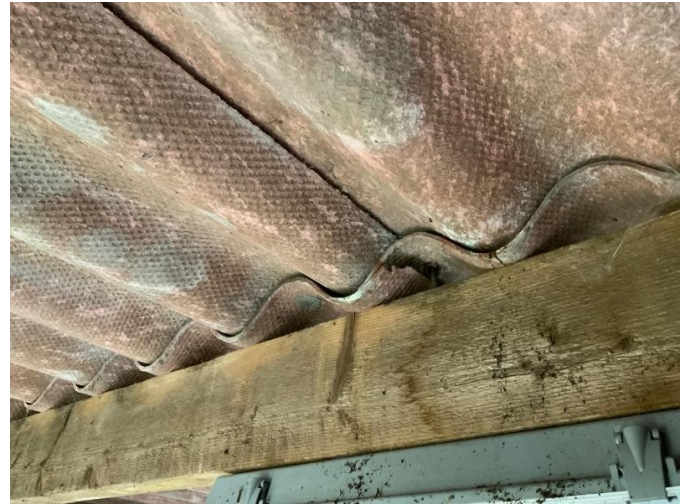
Het asbestmateriaal valt onder de mijlpaal van 2034.

| Eindbeoordeling materiaalrisico | Verhoogd materiaalrisico en/of verhoogde kans op vezelvrijgave |

| Gebondenheid | Categorie 1: hechtgebonden in oorsprong |
| Asbestsoort (vezeltype) | Crocidoliet aanwezig |
| Asbestconcentratie | Laag (< 50%) |
| Afschermingsgraad van het gehele materiaal | Geheel of deels vrij aan de buitenlucht, maar geen contact met binnenlucht |
| Toestand van het materiaal | Matig beschadigd, matig verweerd |

| # | Type | Referentie | Resultaat |
|---|---|---|---|
| 1.1 | Puntmonster | ID4 | Chrysotiel, Crocidoliet |

| Beschrijving | Dak bestaande uit golfplaten Tuinberging |
| Hoeveelheid (oppervlakte - aantal) | <ul style="list-style-type: none"><li>• 20,00 m<sup>2</sup> - 1 stuk</li></ul> |

- Verwijder dit asbestmateriaal zo snel mogelijk. Volg de toestand goed op.
- Hemelwater dat afspoelt van asbestcement daken of gevels kan asbestdeeltjes bevatten. Gebruik het enkel voor gesloten circuits (bv. spoelen toiletten). Reinig na het vervangen van het dak of de gevel de dakgoten en regenwaterput of -ton om asbesthoudend sediment of slib te verwijderen

- Eenvoudige handelingen: mag via doe-het-zelf of door werknemer(s) met opleidingsattest eenvoudige handelingen  
Deze toepassing kan door een aannemer die over een opleidingsattest eenvoudige handelingen beschikt of door een particulier (doe-het-zelf), verwijderd worden indien er geen verhoogd risico op vrijgave van asbestvezels (max. concentratie 0,01 vezels/cm<sup>3</sup> - CODEX Art. VI.3-54) ontstaat en de toepassing voorafgaand wordt gefixeerd/bevochtigd; de individuele elementen zonder machinale werktuigen (boormachine, slijpschijf, hogedrukreiniger,...) en zonder breken of gooien een voor een losgemaakt worden; en ten slotte dubbel en luchtdicht verpakt weggevoerd worden naar een erkend afvalpunt (recyclagepark).

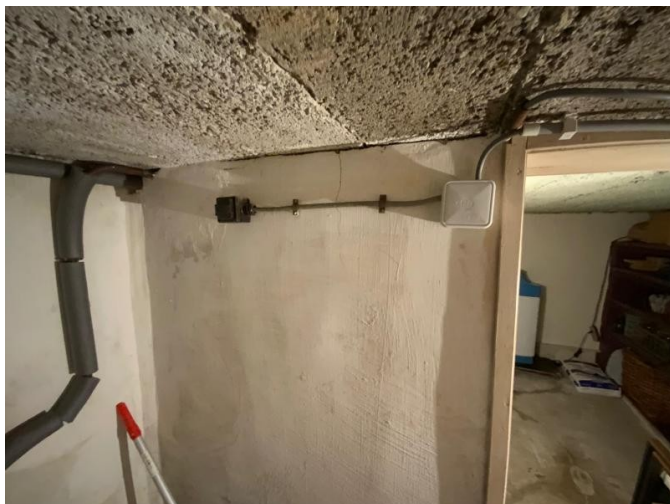
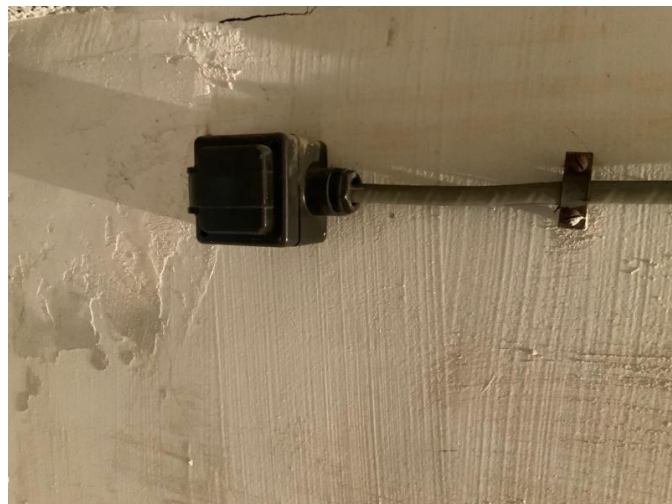
Het asbestmateriaal valt onder de mijlpaal van 2040.

| Identificatiemethode | <p>De asbestdeskundige beoordeelt het materiaal als asbestverdacht en dus asbesthoudend, en dit zonder monstername.</p> <p>Motivatie: De monstername brengt andere schade aan dan schade die inherent is aan de monstername.</p> |
| Opmerking | De hoeveelheid is een zo nauwkeurig mogelijke opmeting. Hieraan kunnen evenwel geen rechten worden ontleend. Monstername niet uitgevoerd wegens risico op beschadiging van een elektrisch component en mogelijke blootstelling aan spanning of storingen in de elektrische installatie. |

- Zorg voor een veilig beheer. Vermijd het beschadigen van het asbestmateriaal. Controleer de toestand jaarlijks op wijzigingen.
- Voer bijkomende staalname(s) uit.

- Eenvoudige handelingen: mag via doe-het-zelf of door werknemer(s) met opleidingsattest eenvoudige handelingen  
Deze toepassing kan door een aannemer die over een opleidingsattest eenvoudige handelingen beschikt of door een particulier (doe-het-zelf), verwijderd worden indien er geen verhoogd risico op vrijgave van asbestvezels (max. concentratie 0,01 vezels/cm<sup>3</sup> - CODEX Art. VI.3-54) ontstaat en de toepassing voorafgaand wordt gefixeerd/bevochtigd; de individuele elementen zonder machinale werktuigen (boormachine, slijpschijf, hogedrukreiniger,...) en zonder breken of gooien een voor een losgemaakt worden; en ten slotte dubbel en luchtdicht verpakt weggevoerd worden naar een erkend afvalpunt (recyclagepark).

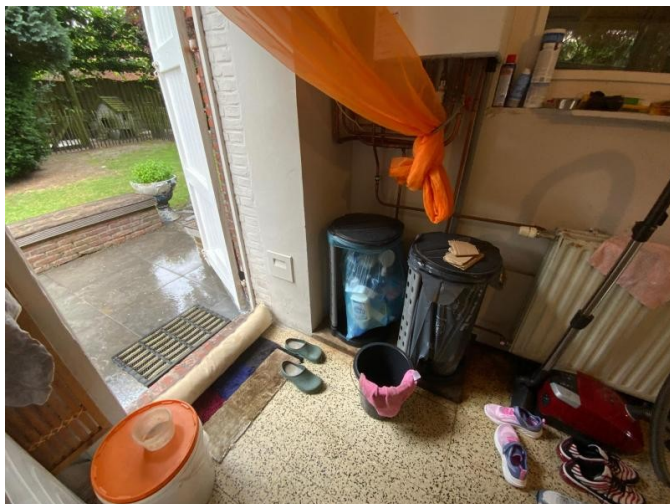
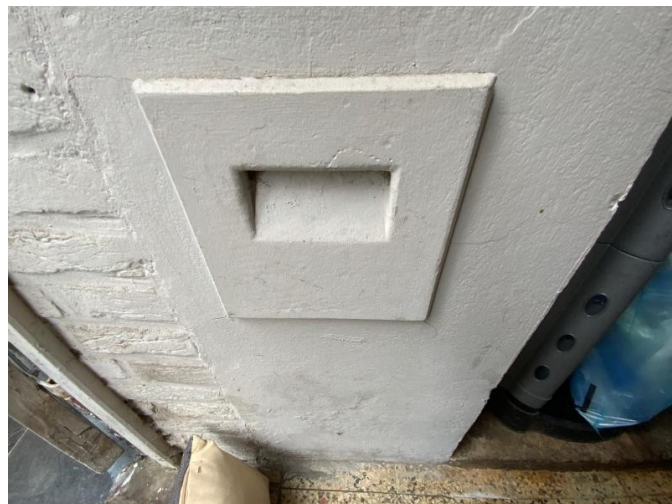
| Identificatiemethode | <p>De asbestdeskundige beoordeelt het materiaal als asbestverdacht en dus asbesthoudend, en dit zonder monstername.</p> <p>Motivatie: De monstername brengt andere schade aan dan schade die inherent is aan de monstername.</p> |

- Eenvoudige handelingen: mag via doe-het-zelf of door werknemer(s) met opleidingsattest eenvoudige handelingen  
Deze toepassing kan door een aannemer die over een opleidingsattest eenvoudige handelingen beschikt of door een particulier (doe-het-zelf), verwijderd worden indien er geen verhoogd risico op vrijgave van asbestvezels (max. concentratie 0,01 vezels/cm<sup>3</sup> - CODEX Art. VI.3-54) ontstaat en de toepassing voorafgaand wordt gefixeerd/bevochtigd; de individuele elementen zonder machinale werktuigen (boormachine, slijpschijf, hogedrukreiniger,...) en zonder breken of gooien een voor een losgemaakt worden; en ten slotte dubbel en luchtdicht verpakt weggevoerd worden naar een erkend afvalpunt (recyclagepark).
