# Asbestinventarisatetest

Kasteelstraat 63, 1730 Asse

Attestnummer : 20260329-000083.000

Uitgegeven op : 29.03.2026

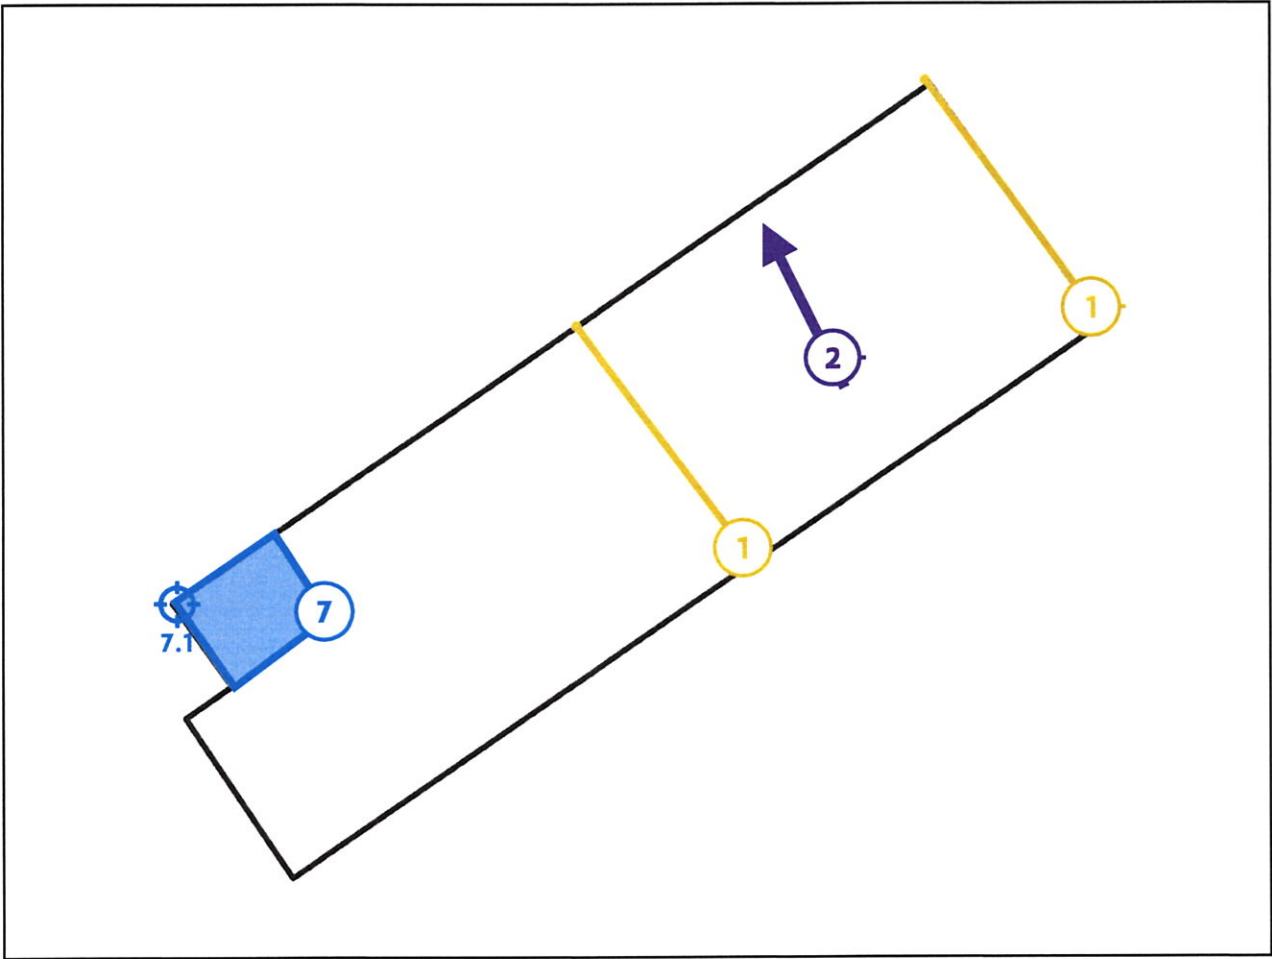
Plan 1.6: Dak

| Beschrijving | Type | Actie |
|---|---|---|
| 1. Roofing dakbedekking schuin dak | Asbestmateriaal | Zorgvuldig beheren |
| 2. Schouw | Beperking | - |

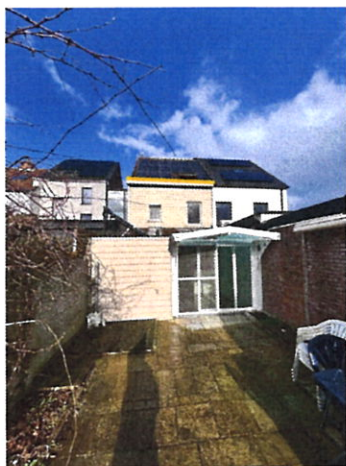
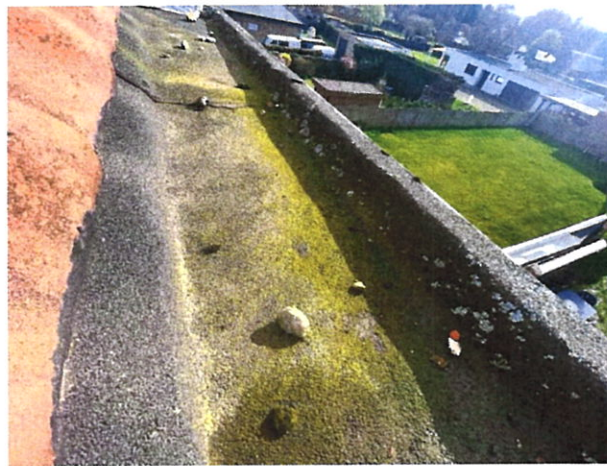
| Fiche 1: Roofing dakbedekking schuin dak | 21 |

Overzichtsfoto

Detailfoto

Het asbestmateriaal valt onder de mijlpaal van 2040.

Zorgvuldig beheren

| Eindbeoordeling materiaalrisico | Laag materiaalrisico en/of verlaagde kans op vezelvrijgave |

| Asbestsoort (vezeltype) | Crocidoliet aanwezig |
| Toestand van het materiaal | Licht beschadigd, licht verweerd. Intacte calciumsilicaatplaat of materiaal met categorie 3-gebondenheid |

| Beschrijving | Roofing dakbedekking schuin dak |
| Hoeveelheid (oppervlakte - aantal) | • 20,00 m <sup>2</sup> - 1 stuk |

- Zorg voor een veilig beheer. Vermijd het beschadigen van het asbestmateriaal. Controleer de toestand jaarlijks op wijzigingen.

- Eenvoudige handelingen: mag via doe-het-zelf of door werknemer(s) met opleidingsattest eenvoudige handelingen  
Deze toepassing mag door een aannemer die over een opleidingsattest eenvoudige handelingen beschikt of door een particulier (doe-het-zelf), verwijderd worden indien er geen verhoogd risico op vrijgave van asbestvezels (max. concentratie 0,01 vezels/cm<sup>3</sup> - CODEX Art. VI.3-54) ontstaat en de toepassing voorafgaand wordt gefixeerd/bevochtigd. De individuele elementen moeten zonder machinale werktuigen (boormachine, slijpschijf, hogedrukreiniger, etc.) en zonder breken of gooien een voor een losgemaakt worden en dubbel en luchtdicht verpakt afgevoerd worden naar een erkend afvalpunt (recyclagepark). Daar moeten ze voorzichtig in de container voor asbestafval worden gelegd. Op het recyclagepark worden uitsluitend hechtgebonden asbestmaterialen aanvaard. Niet-hechtgebonden asbestmaterialen kunnen enkel bij een erkend asbestverwijderaar of asbestafvalverwerker worden aangeboden.

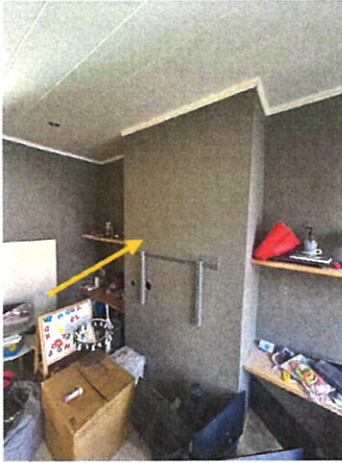
| Fiche 2: Schouw | 26 |

**Reden:** Het te onderzoeken materiaal situeert zich hoger dan 3,50 m te rekenen vanaf een veilige ondergrond

**Uitleg van de asbestdeskundige:** De binnenkant van de schouw kan niet beoordeeld worden. hiervoor is een niet-destructief onderzoek nodig en dit valt niet onder het dit onderzoek.

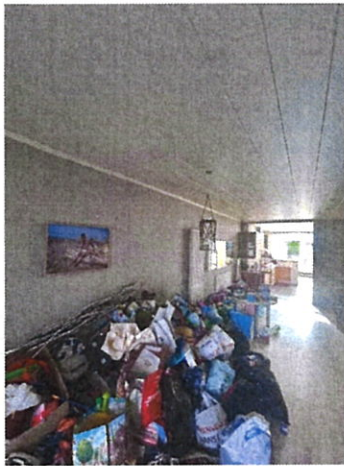
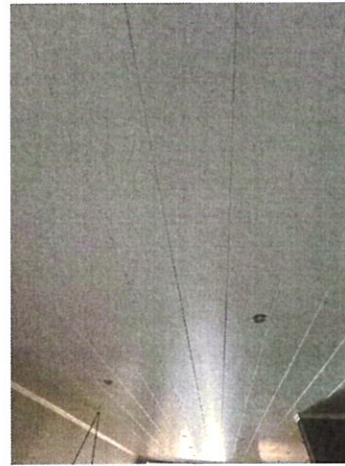
## Fiche 3: Vals plafond

Het betreft een vals plafond van gyproc/hout/pvc. Er kan geen uitspraak gedaan worden over achterliggende lagen, gezien het niet-destructieve karakter van dit onderzoek. Bij werken dienen verdachte lagen eerst geanalyseerd te worden.

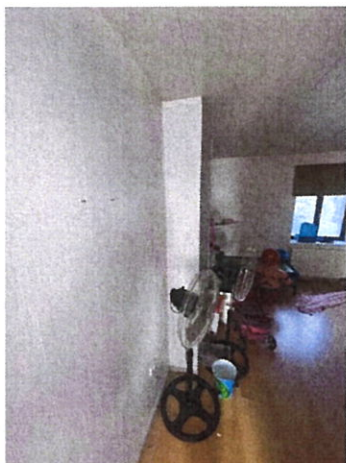
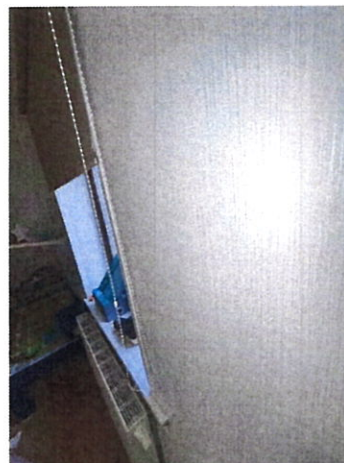
## Fiche 4: Muren met voorzetpanelen

De muren zijn afgewerkt met niet-asbestverdachte voorzetpanelen. Controle en staalname van eventuele onderliggende materialen is enkel mogelijk mits uitbreiding naar een aanvullend destructief onderzoek.

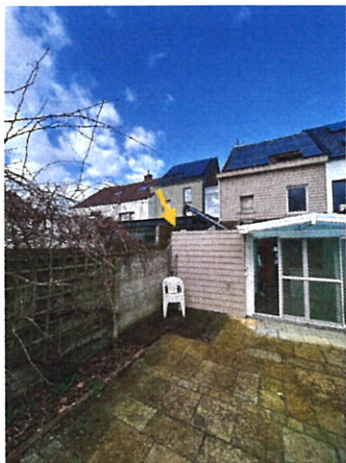
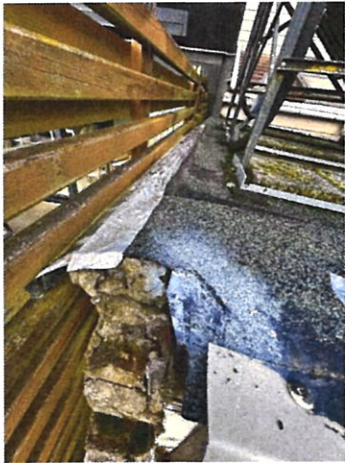
# Fiche 7: Roofing dakbedekking plat dak

Geen asbest

| # | Type | Referentie | Resultaat |
|---|---|---|---|
| 7.1 | Puntmonster | 92822-2 | Geen asbest |

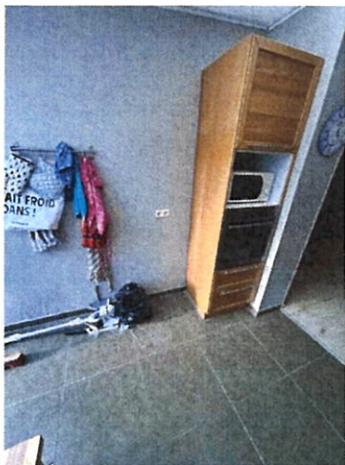
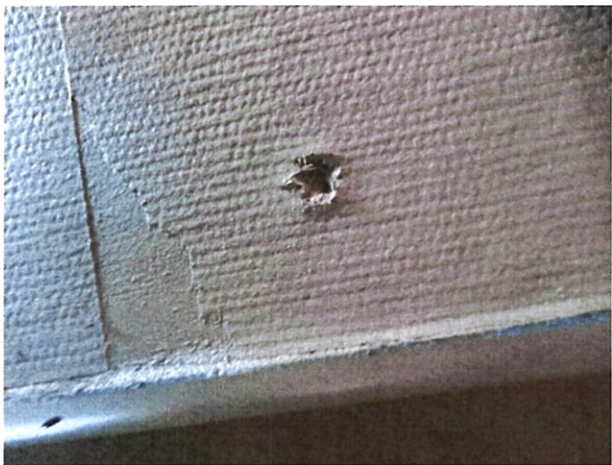
# Fiche 8: Pleisterwerk wanden

Geen asbest

| # | Type | Referentie | Resultaat |
|---|---|---|---|
| 8.1 | Mengmonster | 92822-1A | Geen asbest |

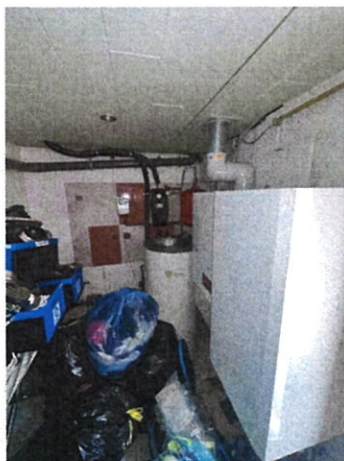
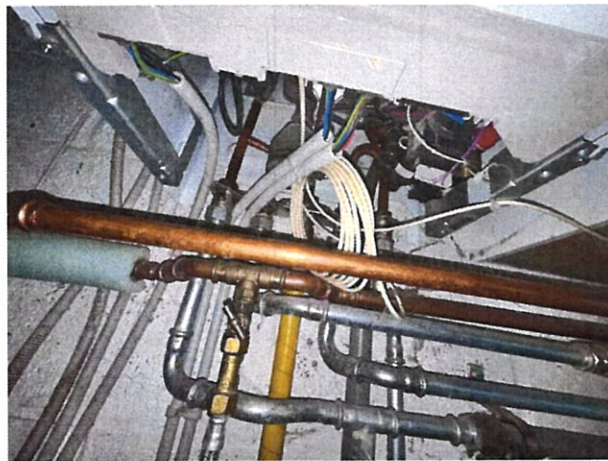
### Fiche 9: CV-brander (niet verdacht)

| Beschrijving | Notitie | Terug te vinden op plannen |
|---|---|---|
| Fiche 9: CV-brander (niet verdacht) | De CV-brander bevat geen asbestverdachte materialen. | Plan 1.1: Begane grond |

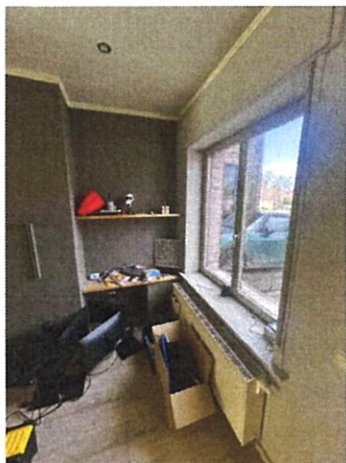
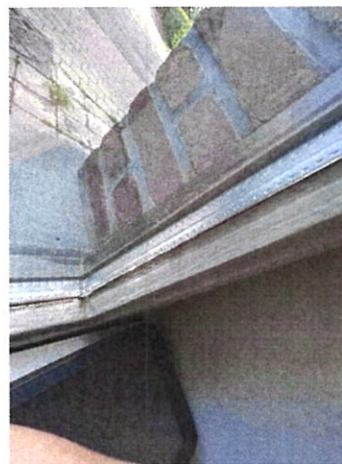
## Fiche 10: afdichtingsmaterialen

| Beschrijving | Notitie | Terug te vinden op plannen |
|---|---|---|
| Fiche 10: afdichtingsmaterialen | Fiche heeft betrekking op alle afdichting tussen het glas en raamprofiel | - |

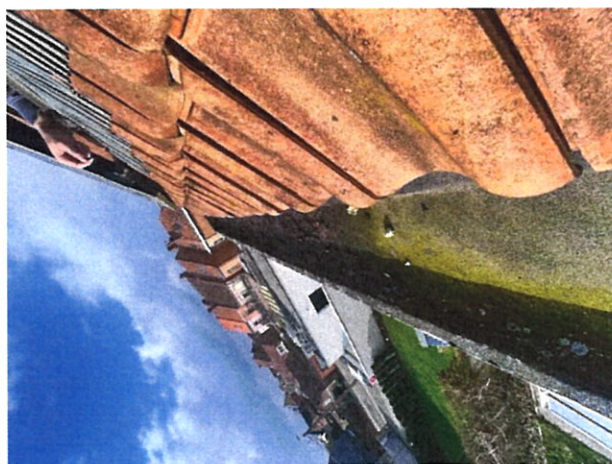
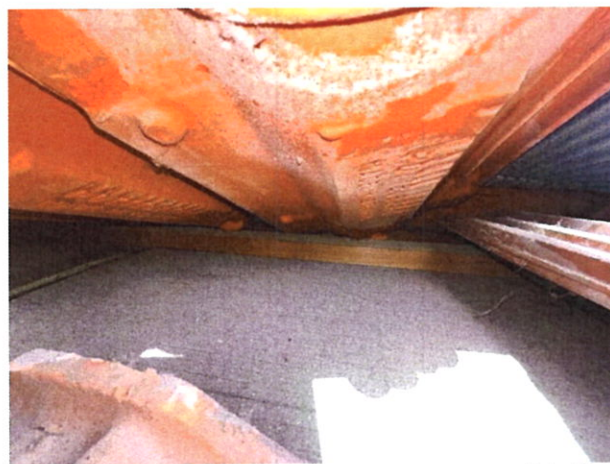
### Fiche 11: Onderdak (niet-asbestverdacht)

| Beschrijving | Notitie | Terug te vinden op plannen |
|---|---|---|
| Fiche 11: Onderdak (niet-asbestverdacht) | Bij het optillen van een dakpan werd geen asbestverdacht onderdak aangetroffen. Omdat dit slechts een deel van de volledige dakconstructie betreft, is het mogelijk dat er op niet-onderzochte plaatsen toch nog een (deel van een) asbestverdacht onderdak aanwezig is. Laat dit bij werken nakijken door een bevoegd technicus. | - |
