# Asbestinventarisatetest

Markt 24, 2430 Laakdal

Attestnummer : **20260817-000193.000**

Uitgegeven op : **17.08.2026**

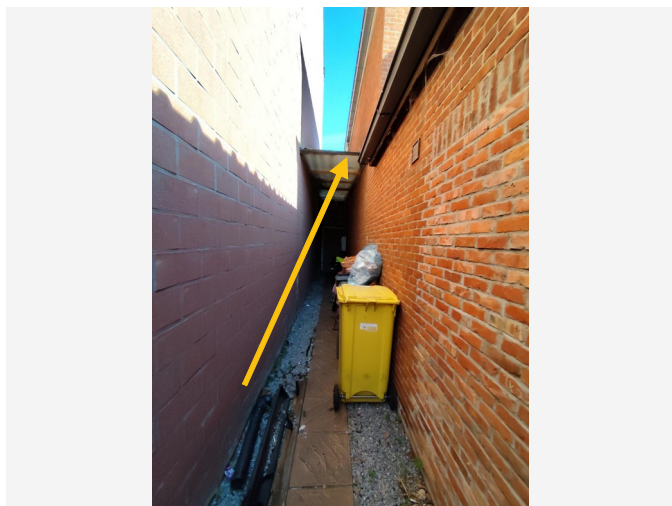
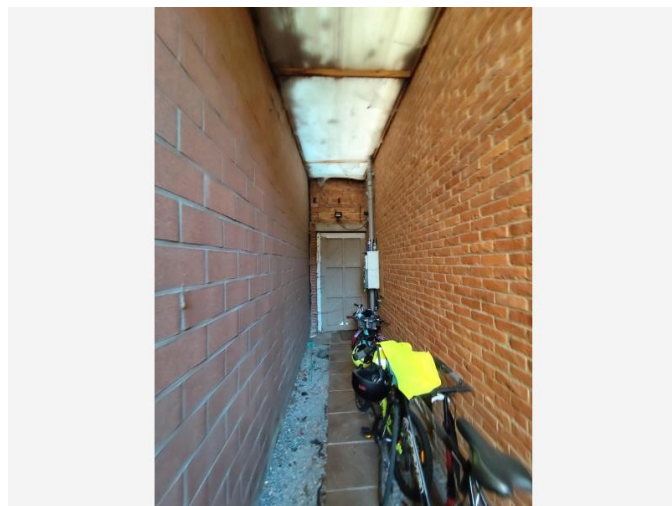
Het afdak naast de woning werd gecontroleerd, er werden geen verdachte materialen opgemerkt.

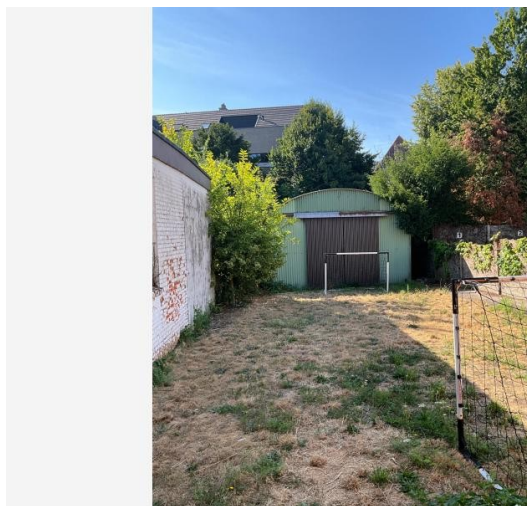
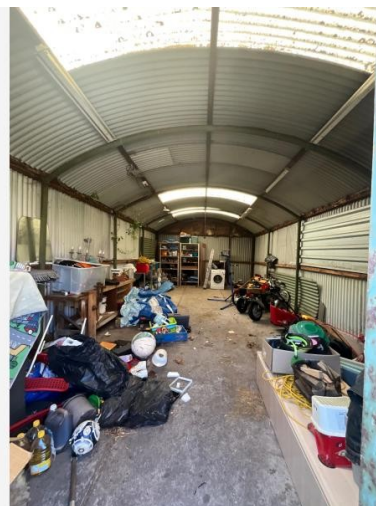
De tuinberging werd gecontroleerd, er werden geen verdachte materialen opgemerkt.

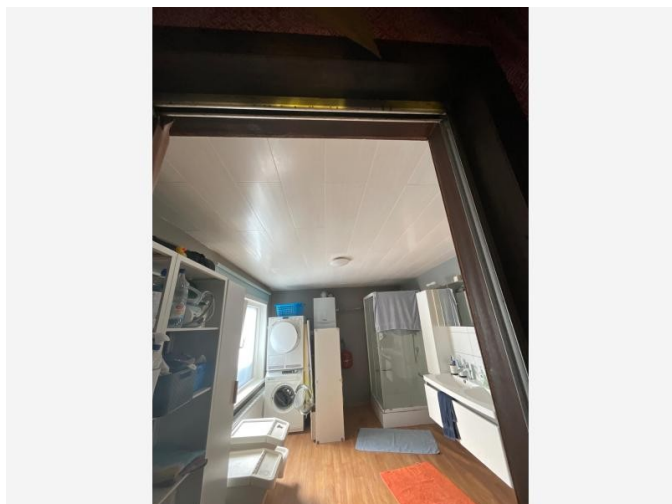
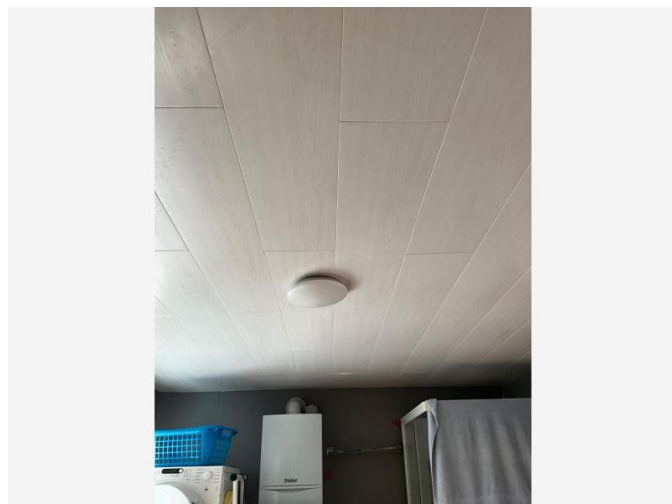
Er zijn enkel plafonds afgewerkt met valse plafonds in plaatmateriaal (hout en pvc). Het is niet duidelijk of er pleisterwerk of ander verdacht asbestmateriaal aanwezig is achter / op deze valse plafonds, het is aangewezen om bijkomend onderzoek uit te voeren bij werken. Zonder destructieve handeling is het niet mogelijk om na te gaan of er asbesthoudende materialen aanwezig zijn achter de plafond afwerking. Als bij sloop of renovatie blijkt dat er achter deze plafonds nog pleisterwerk of asbest verdachte toepassingen aanwezig zijn, moet dit bemonsterd worden.

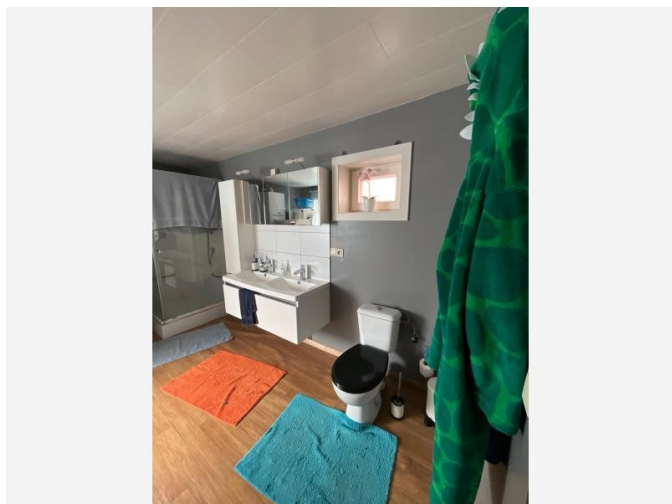
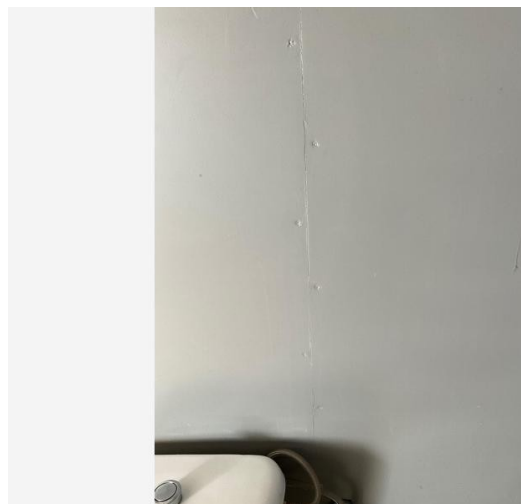
Er zijn enkele binnenwanden afgewerkt met valse wanden (hout, gipskartonplaten). Het is niet duidelijk of er pleisterwerk of asbest toepassingen aanwezig zijn achter/op deze valse wanden, het is aangewezen om bijkomend onderzoek uit te voeren bij werken.

Zonder destructieve handeling is het niet mogelijk om na te gaan of er asbesthoudende materialen aanwezig zijn achter de wand afwerking. Als bij sloop of renovatie blijkt dat er achter deze wanden nog pleisterwerk of asbest verdachte toepassingen aanwezig zijn, moet dit bemonsterd worden.

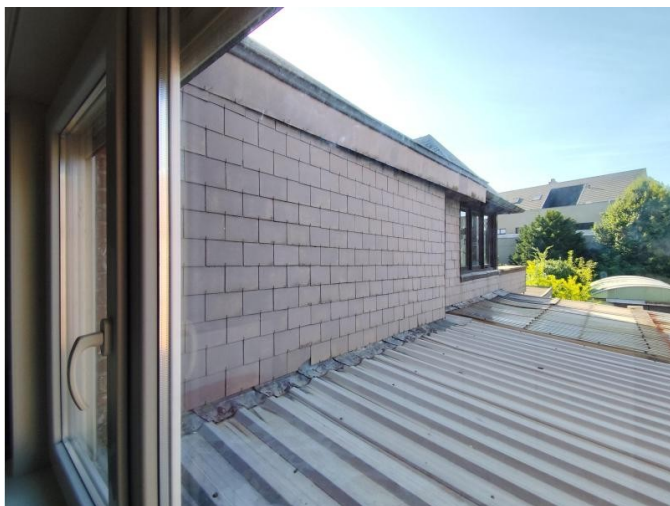
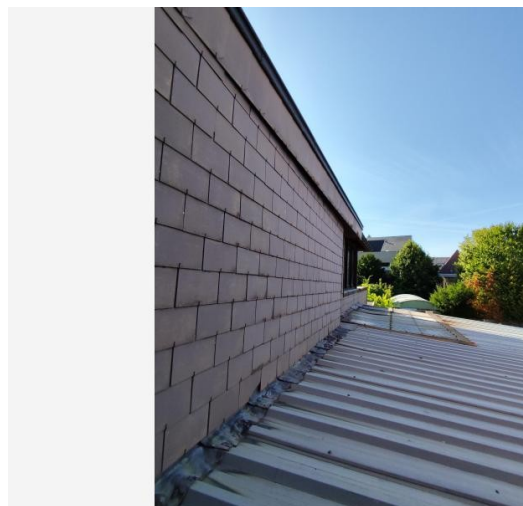
De leien grenzen aan het inspectiegebied. Deze behoren tot de dak/gevelbekleding van de buren.

Reinigen/afschuren/ontmossen van leien (leien mogen op geen enkele manier gereinigd of afgeschuurd worden. Totaalverbod sinds 27 april 2019)

Sinds 27 april 2019 is het verboden om zonnepanelen, een overzet dak of andere constructies (zoals reclamepanelen) te plaatsen op asbestcementen dak- of gevelbekleding.

Herstelwerkzaamheden zoals verwijderen of deels afgebroken leien vervangen kan aanleiding geven tot blootstelling, gebruik persoonlijke beschermingsmiddelen tijdens deze werken. (mondmasker ffp3, handschoenen, tyvec).

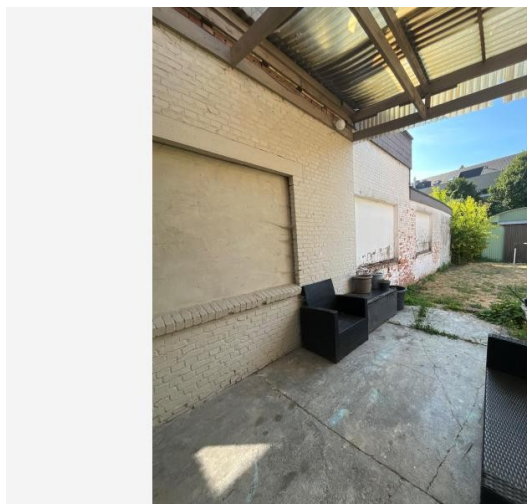
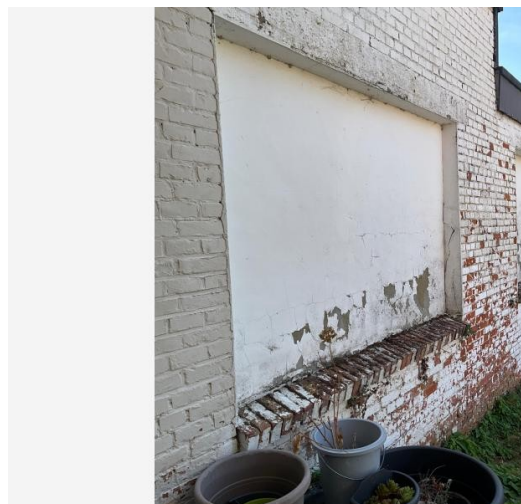
De cement wanden behoren toe tot de gevel van de buren. Cement is een asbestverdacht materiaal. Meld schade bij de eigenaar van het gebouw.

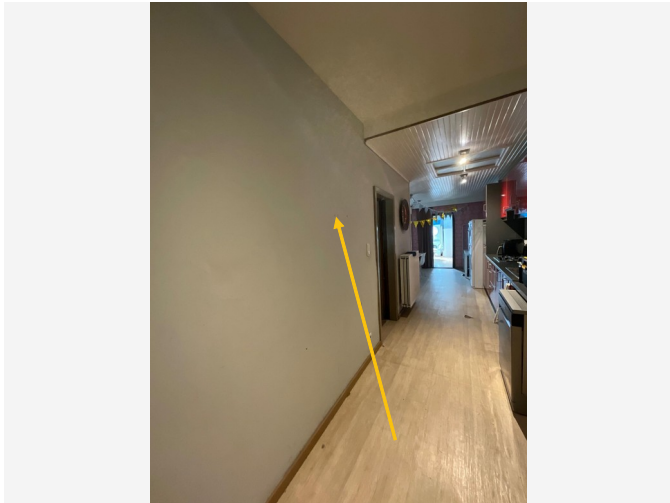
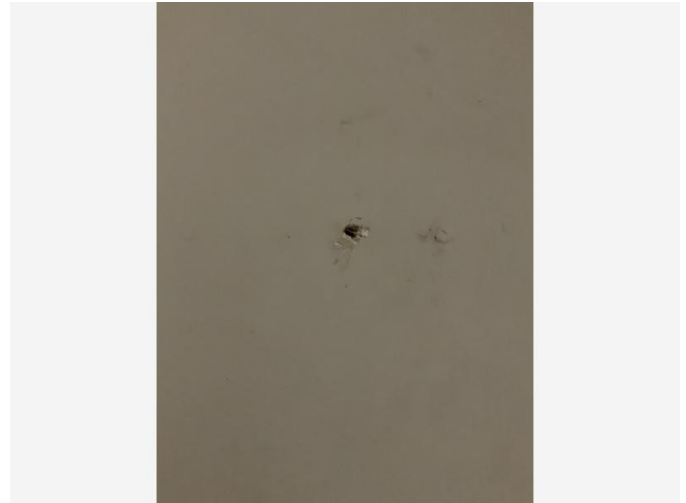
## Fiche 7: Muurpleister

Geen asbest

| Opmerking | <p>Volgens het inspectieprotocol is een monstername van het pleisterwerk verplicht om dit te identificeren als niet-asbesthoudend.</p> <p>Locatie staalnames: individuele ruimte: SLAAPKAMER / natte ruimte: KEUKEN / stookplaats: NVT (Valse Wand) / traphal: ONDER TRAP GLV</p> <p>De vermelde oppervlaktes en volumes betreffen een beredeneerde schatting. Er worden geen rechten verleend aan deze oppervlaktes/volumes. De dikte is een schatting die voortvloeit uit de monsterplaatsen en is daarom niet altijd representatief.</p> |

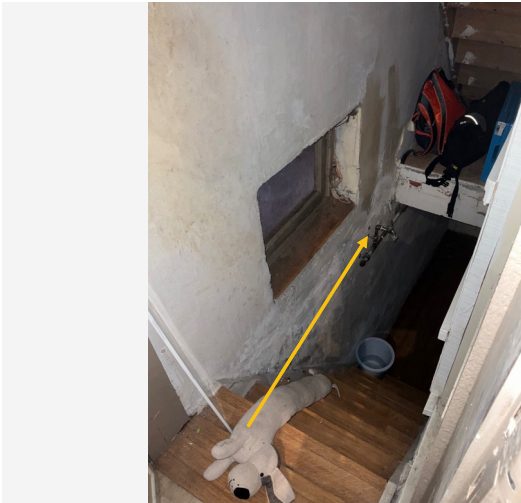
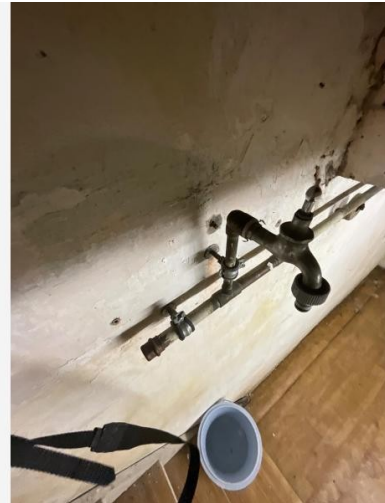
Geen asbest

| Opmerking | De vermelde gewichten betreffen een beredeneerde schatting. Er worden geen rechten verleend aan deze gewichten.<br><br>(staal genomen van twee plaatsen) |

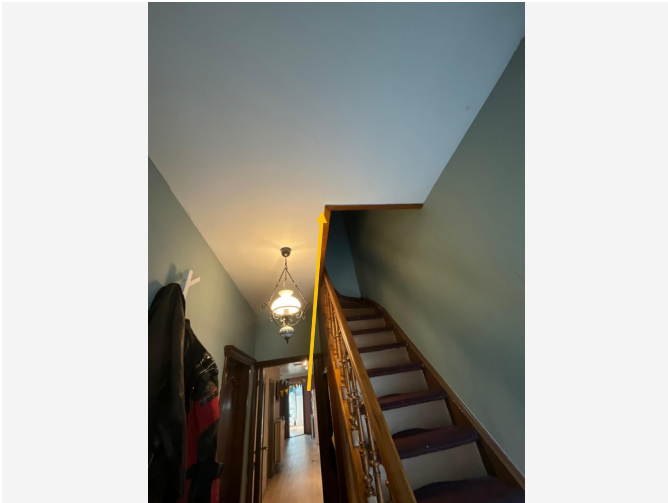
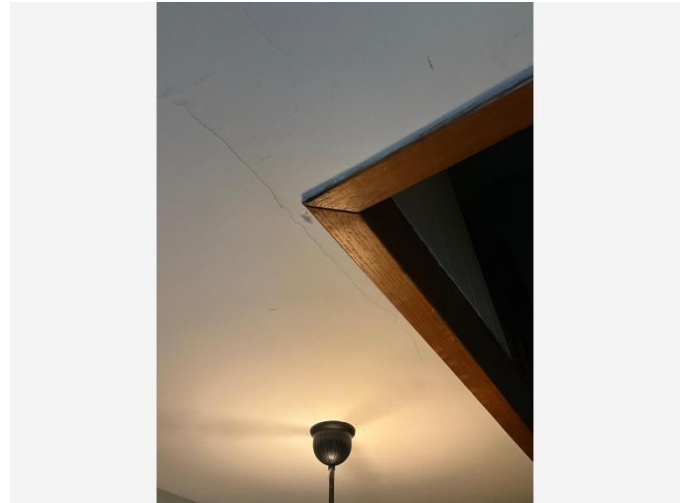
## Fiche 9: Plafondpleister

Geen asbest

| Opmerking | <p>Volgens het inspectieprotocol is een monstername van het pleisterwerk verplicht om dit te identificeren als niet-asbesthoudend.</p> <p>Locatie staalnames: individuele ruimte: SLAAPKAMER / natte ruimte: KEUKEN / stookplaats: NVT (Valse Plafond) / traphal: INKOL GLV</p> <p>De vermelde oppervlaktes en volumes betreffen een beredeneerde schatting. Er worden geen rechten verleend aan deze oppervlaktes/volumes. De dikte is een schatting die voorkomt uit de monsterplaatsen en is daarom niet altijd representatief.</p> |

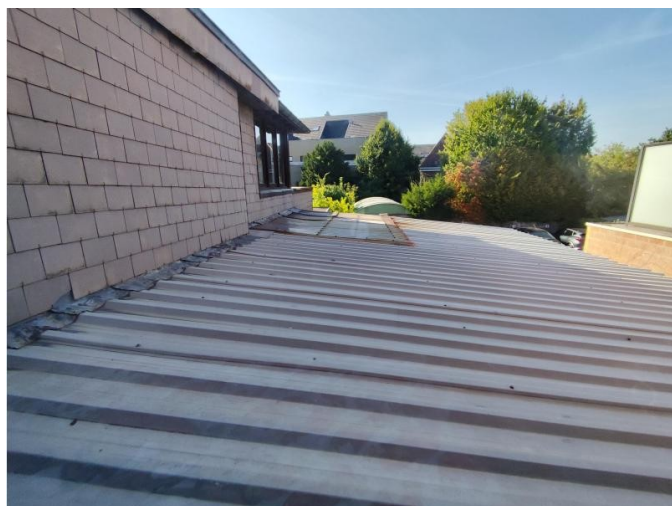
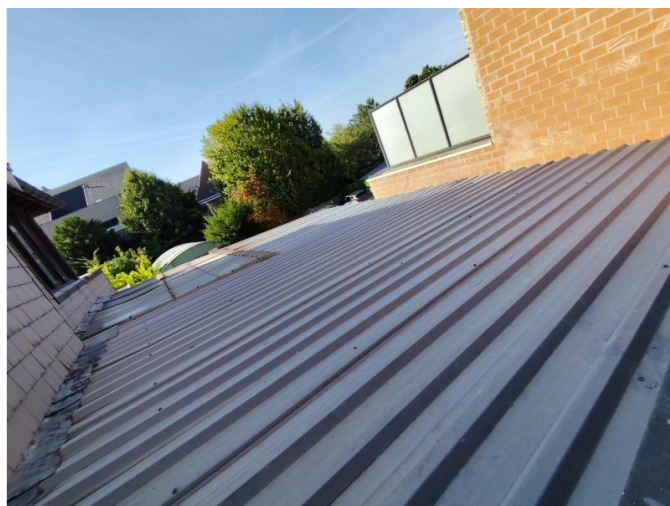
### Fiche 10: Dakbedekking: niet verdacht

| Beschrijving | Notitie | Terug te vinden op plannen |
|---|---|---|
| Fiche 10: Dakbedekking: niet verdacht | De dakbedekking werd gecontroleerd, deze bestaat uit dakpannen, metalen dakplaten en pvc dakplaten en bevat geen asbest verdachte materialen. | Plan 1.5: Dak |

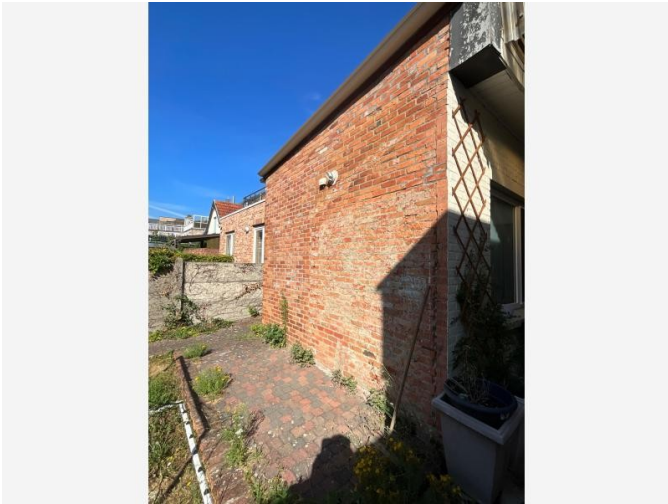
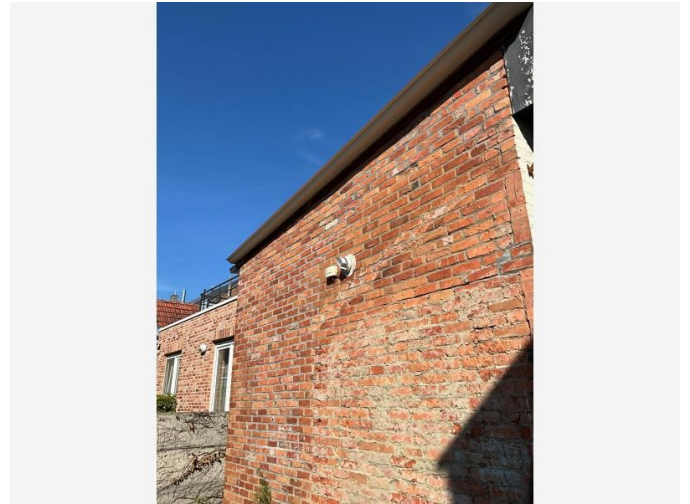
## Fiche 11: Rookgaskanaal: niet verdacht

| Beschrijving | Notitie | Terug te vinden op plannen |
|---|---|---|
| Fiche 11: Rookgaskanaal: niet verdacht | AANGEDUID ALS 'R' OP HET PLAN.<br><br>Het rookgaskanaal is niet verdacht in het inspectiegebied. | Plan 1.2: Gelijkvloers |

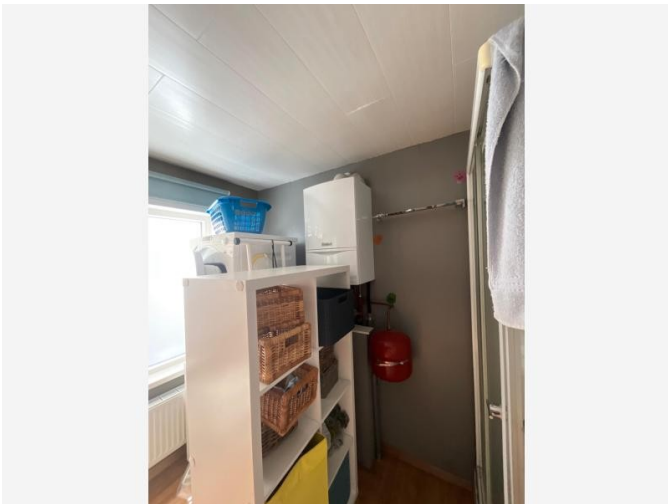
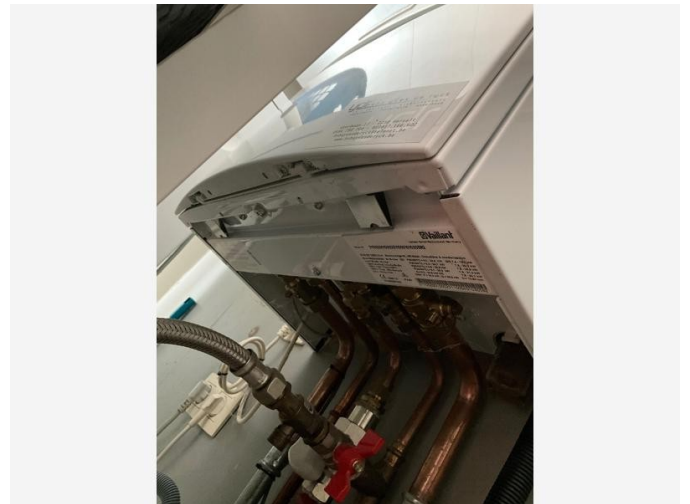
## Fiche 12: CV Ketel: niet verdacht

| Beschrijving | Notitie | Terug te vinden op plannen |
|---|---|---|
| Fiche 12: CV Ketel: niet verdacht | De CV ketel werd gecontroleerd (bwj 2010) en is niet asbest verdacht, geen risico bouwjaar. | Plan 1.2: Gelijkvloers |

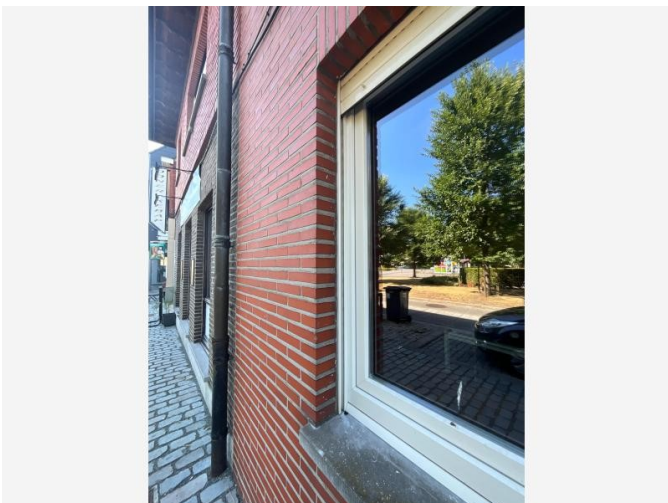
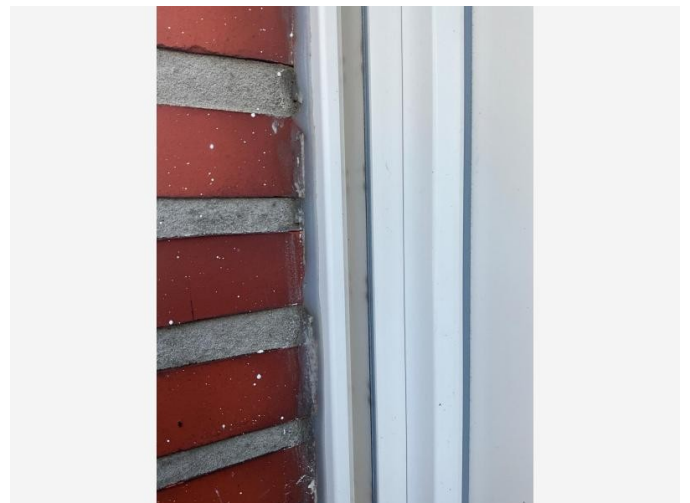
## Fiche 13: Kit: niet verdacht

| Beschrijving | Notitie | Terug te vinden op plannen |
|---|---|---|
| Fiche 13: Kit: niet verdacht | De gebruikte siliconen kit is niet asbestverdacht. | Plan 1.2: Gelijkvloers<br>Plan 1.4: Eerste verdieping |

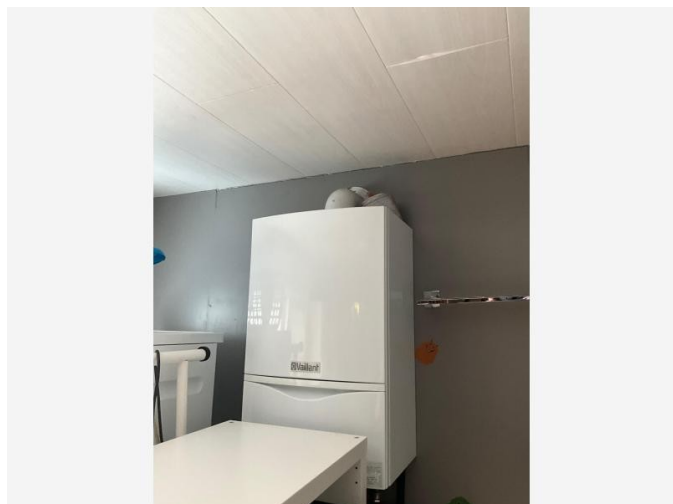
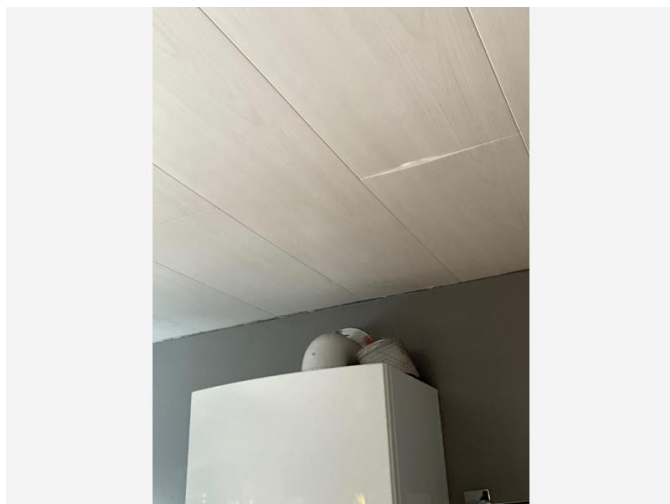
## Fiche 15: Geen leidingisolatie

| Beschrijving | Notitie | Terug te vinden op plannen |
|---|---|---|
| Fiche 15: Geen leidingisolatie | Er is geen leidingisolatie aanwezig in het inspectiegebied. | - |

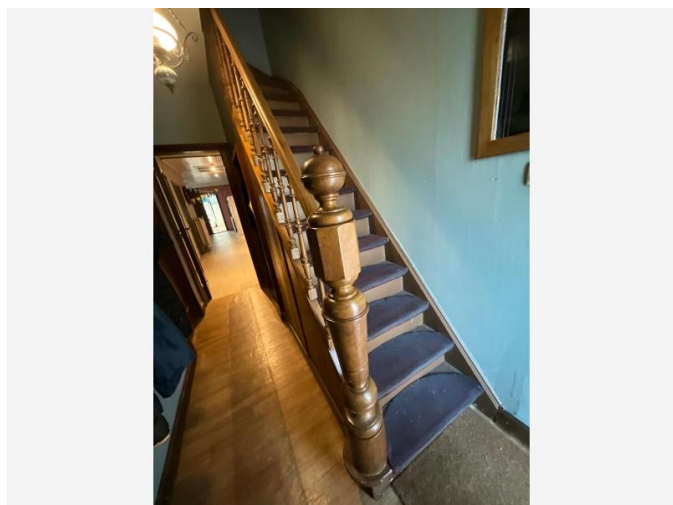
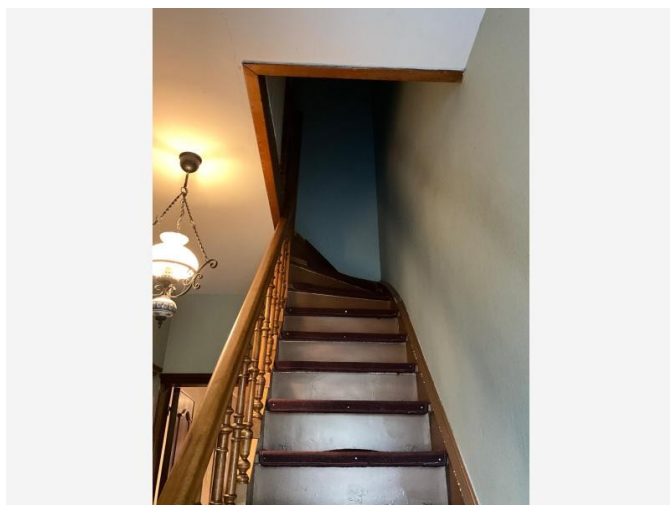
## Fiche 16: Geen lift of liftinfrastructuur

| Beschrijving | Notitie | Terug te vinden op plannen |
|---|---|---|
| Fiche 16: Geen lift of liftinfrastructuur | Er is geen lift of liftinfrastructuur aanwezig in het inspectiegebied. | - |
