# Asbestinventarisatetest

Omgangstraat 112, 2880 Bornem

Attestnummer : 20260805-000061.001

Uitgegeven op : 10.08.2026

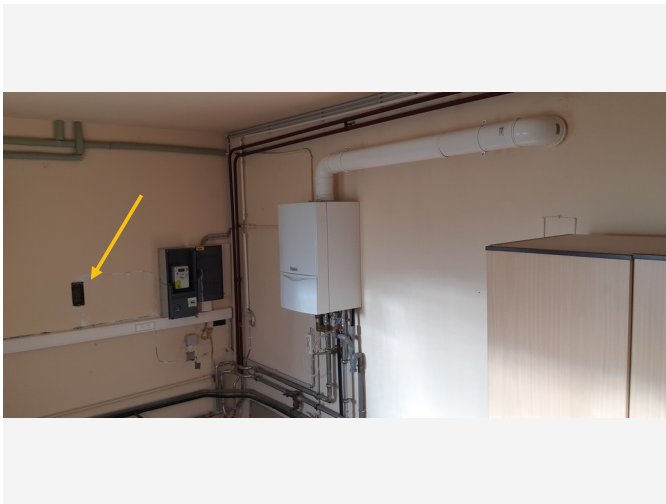
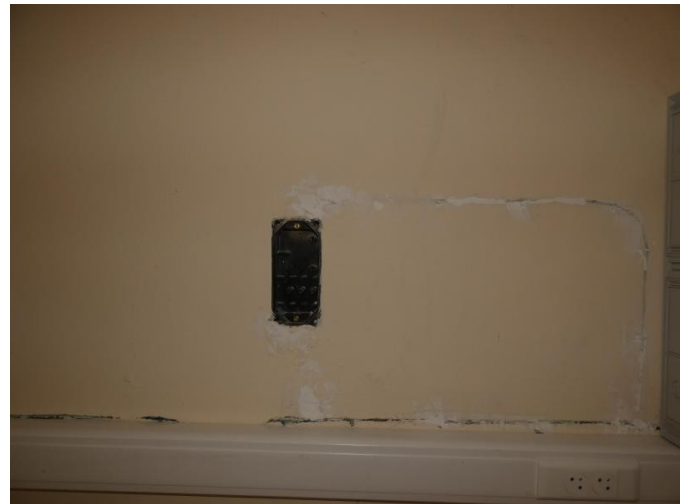
Het asbestmateriaal valt onder de mijlpaal van 2040.

| Eindbeoordeling materiaalrisico | Laag materiaalrisico en/of verlaagde kans op vezelvrijgave |

| Asbestsoort (vezeltype) | Crocidoliet aanwezig |
| Toestand van het materiaal | Onbeschadigd, niet verweerd |

| Beschrijving | Bakeliet schakelaar(s) en stopcontacten |
| Asbestmateriaal | Plaat, paneel, tablet - Type Bakeliet |

- Zorg voor een veilig beheer. Vermijd het beschadigen van het asbestmateriaal. Controleer de toestand jaarlijks op wijzigingen.

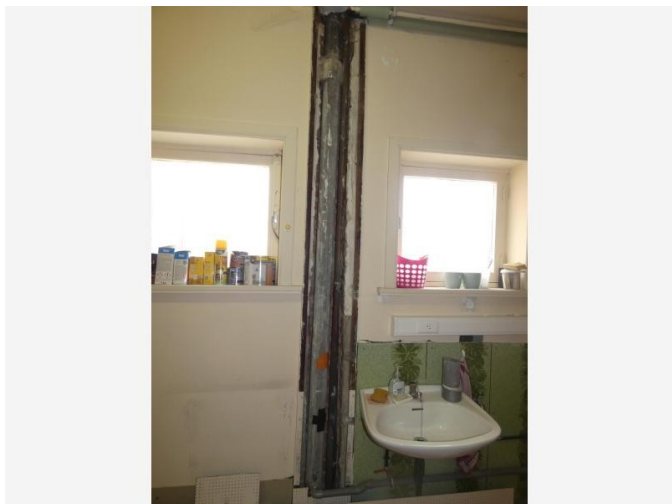
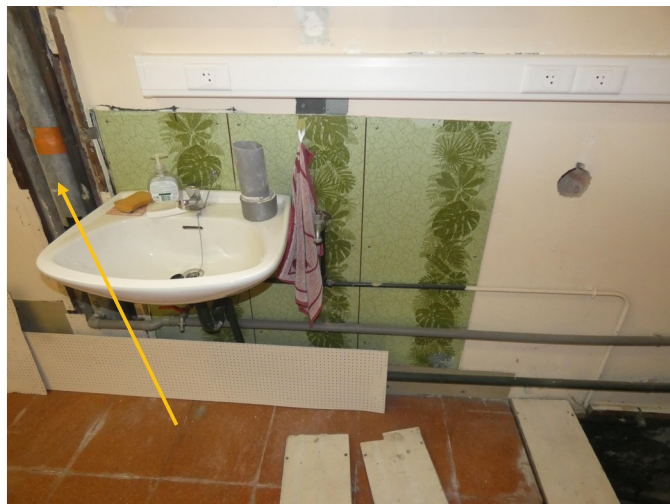
Het asbestmateriaal valt onder de mijlpaal van 2040.

- Zorg voor een veilig beheer. Vermijd het beschadigen van het asbestmateriaal. Controleer de toestand jaarlijks op wijzigingen.

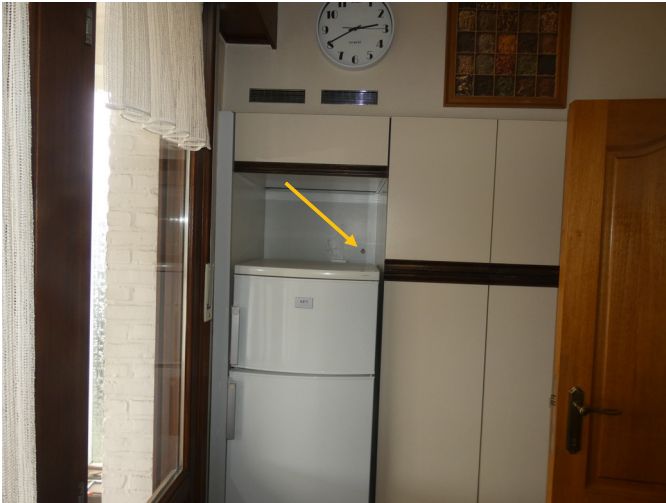
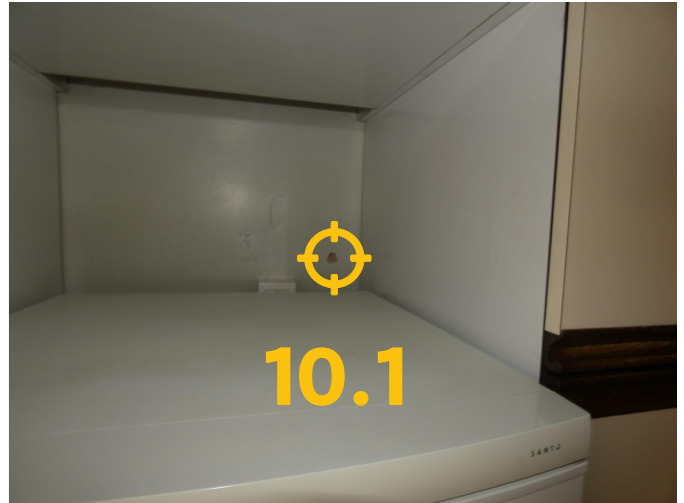
## Fiche 10: - Muurpleister

Geen asbest

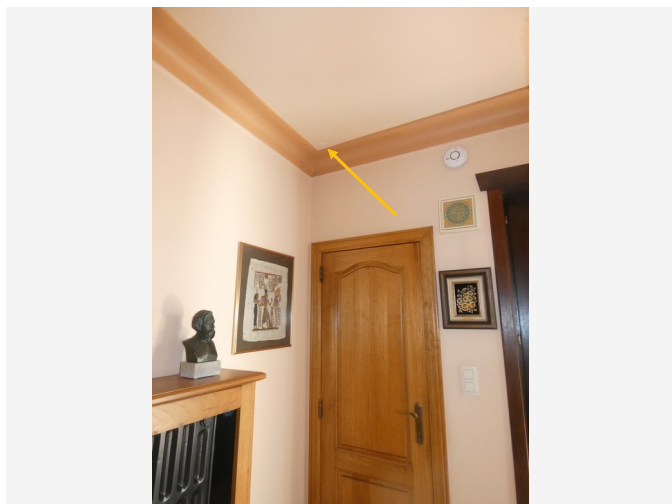
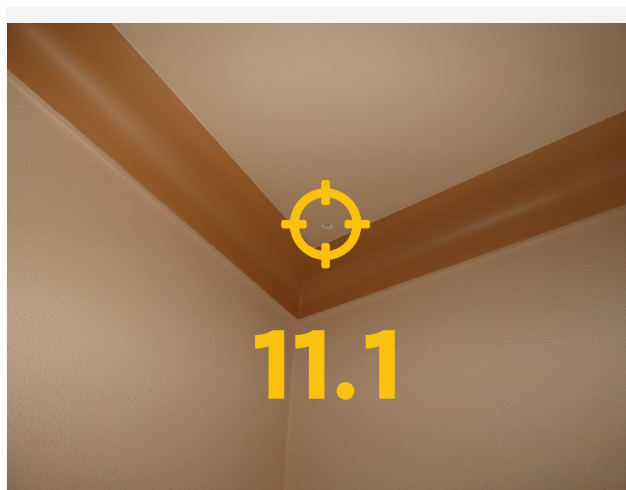
## Fiche 11: - Pleisterwerk plafonds

Geen asbest

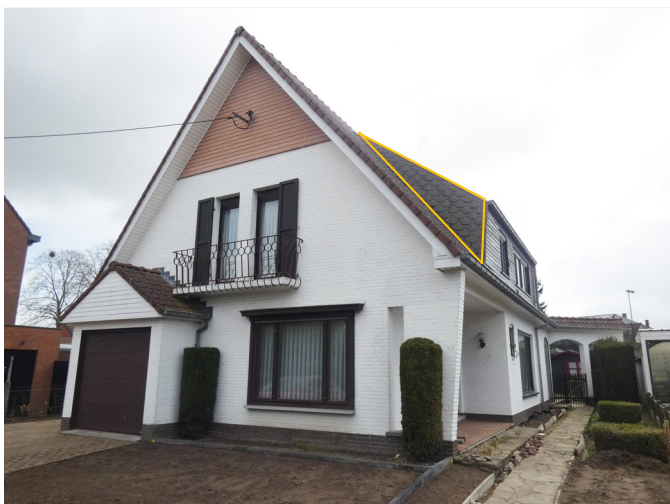
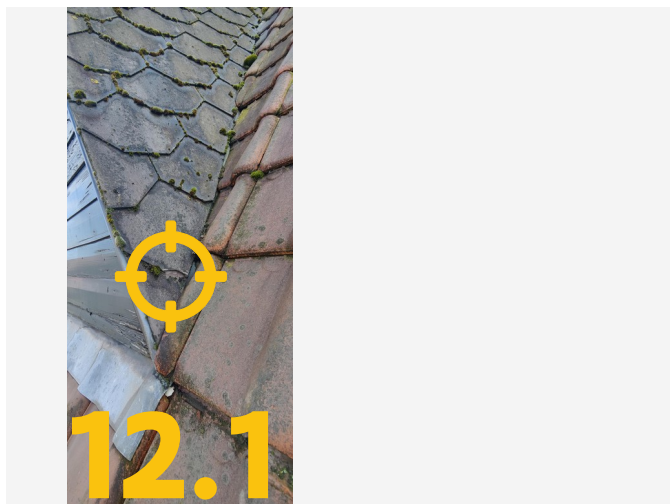
## Fiche 12: - Gevellei

Geen asbest

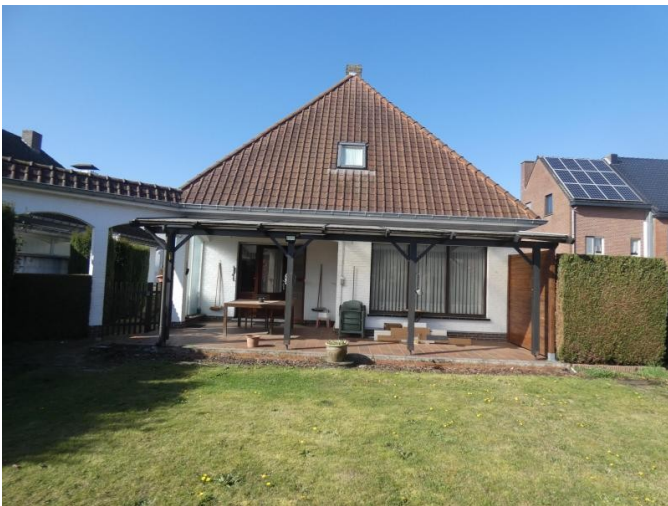
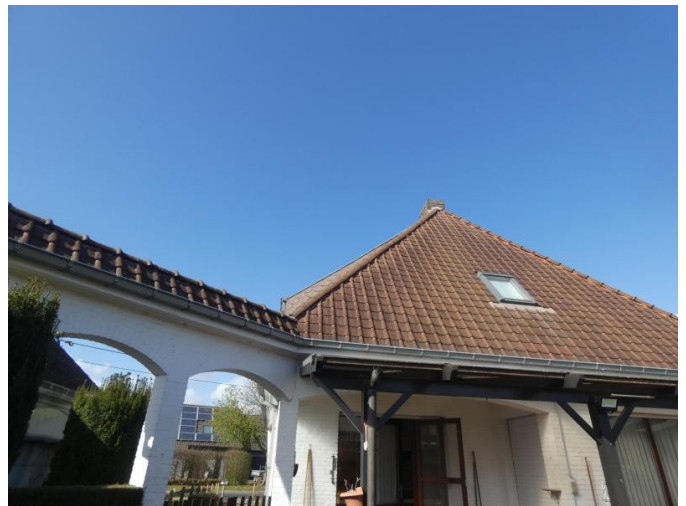
## Fiche 16: - Dakbedekking schuin dak

| Beschrijving | Notitie | Terug te vinden op plannen |
|---|---|---|
| Fiche 16: - Dakbedekking schuin dak | Het schuine dak bestaat uit gebakken dakpannen aan de buitenkant; kunststof en isolatie aan de binnenkant.<br><br>Deze dakbedekking is niet asbestverdacht. | Plan 1.10: 1e pannendak |
