# Asbestinventarisat attest

Nieuwe Beggaardenstraat 30, 2800 Mechelen

Attestnummer : **20260728-000382.000**

## Zone 1: Hoofdgebouw

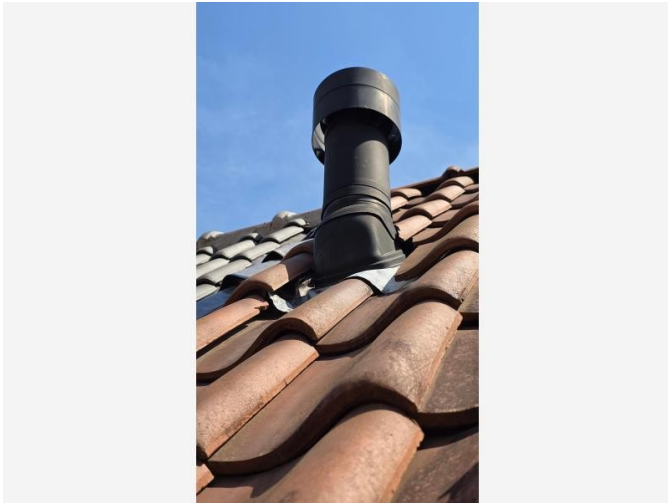
*Situeringsfoto*

**Reden:** Het te onderzoeken materiaal situeert zich hoger dan 3,50 m te rekenen vanaf een veilige ondergrond

**Uitleg van de asbestdeskundige:** De rookgaskanalen bevinden zich op een hoogte van meer dan 3,5 meter en kunnen zonder het gebruik van een hoogtewerker of een geschikte werksteiger niet op een veilige manier worden bereikt of geïnspecteerd. Conform de Codex Welzijn op het Werk, Boek I – Titel 3 (Arbeidsplaatsen), in het bijzonder de bepalingen inzake veilige toegang tot arbeidsplaatsen op hoogte (artikelen I.3-6 t.e.m. I.3-9 en I.3-12), is het gebruik van een ladder op dergelijke hoogte niet toegelaten als veilige werkmethode. Hierdoor konden de rookgaskanalen niet fysiek worden benaderd binnen het niet-destructief onderzoek.

Conform het inspectieprotocol v2.0 van de OVAM (IP2) wordt hiervoor een middelange-termijnsbeperking toegepast.

Vanaf de begane grond konden geen asbestverdachte materialen worden waargenomen. Luchtfoto's (Geopunt) bieden onvoldoende detail om de noodzakelijke vaststellingen te doen. Door de hoogte en de beperkte zichtbaarheid konden de rookgaskanalen binnen het niet-destructief onderzoek niet worden geïdentificeerd of beoordeeld.

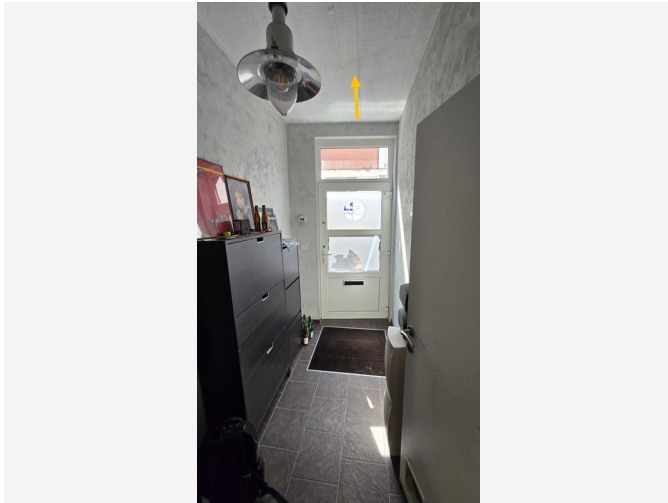
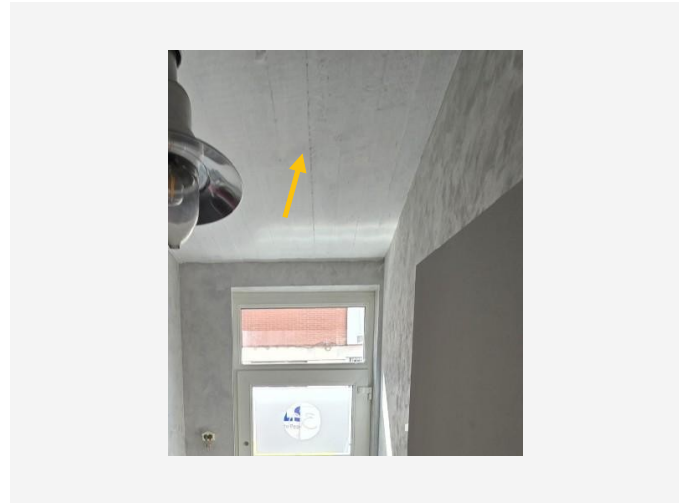
Binnen de inspectiezone zijn plafonds aanwezig die niet zijn bepleisterd maar bestaan uit zichtbare betonnen welfsels. De welfsels vormen de constructieve plafondopbouw en behoren tot de categorieën waarvoor geen historische toepassing van asbest bekend is. De zichtbare betonstructuur, naden en aansluitingen werden volledig onderzocht en worden als niet-asbestverdacht beschouwd.

Er zijn geen aanwijzingen voor vroegere afwerkingslagen, bekledingen of andere materialen die historisch asbest konden bevatten. De welfsels vertonen een homogene betonstructuur zonder sporen van oude pleisterlagen of plaatmaterialen. Eventuele ingewerkte leidingen of installaties bevinden zich binnen de constructieve zones en konden niet verder worden onderzocht binnen het niet-destructief onderzoek.

Het onderzoek betreft steeds een momentopname binnen het niet-destructief onderzoek conform het inspectieprotocol v2.0 van de OVAM: indien bij (herstellings)werken, renovatie of sloop niet-toegankelijke zones, onder- of achterliggende materialen of toepassingen worden vrijgemaakt of blootgelegd, is mogelijk bijkomend (destructief) onderzoek aangewezen om de aanwezigheid van asbest te kunnen uitsluiten al dan niet te bevestigen.

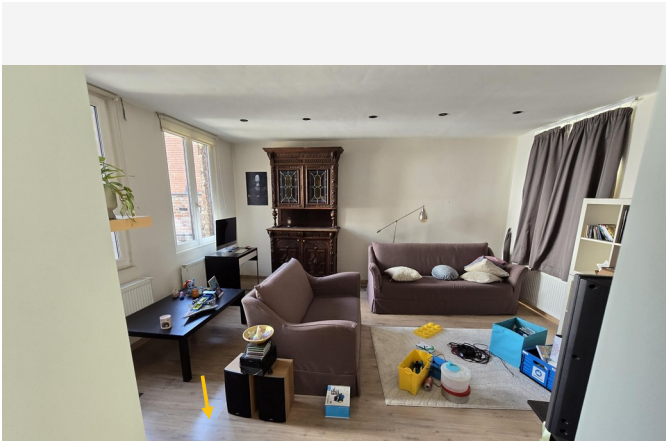
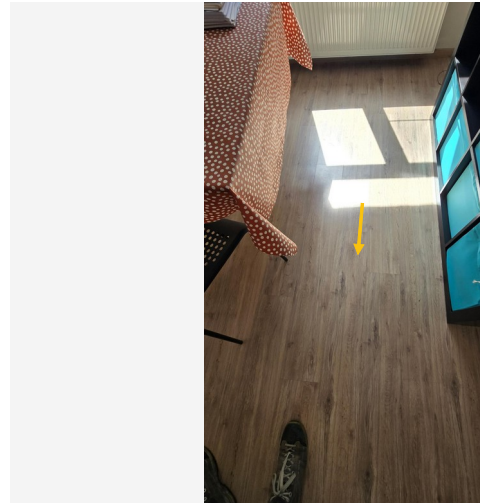
Binnen de inspectiezone werden geen asbestverdachte vloerafwerkingen, deurdorpels of plinten vastgesteld. De aanwezige materialen behoren tot de courante moderne vloeropbouwen zoals laminaat, parket, vinylvloeren, keramische tegels, kurk of LVT. Deze materialen bevatten geen historische risicotoeepassingen en vertonen geen kenmerken van asbesthoudende samenstellingen.

De onderliggende lijm-, mortel-, egaline- of hechtlagen bevinden zich volledig onder of achter de afwerking en zijn binnen het niet-destructief onderzoek niet zichtbaar en dus niet inspecteerbaar. Er werden geen aanwijzingen vastgesteld voor oudere, asbestverdachte kleeflagen zoals teerhoudende zwarte lijmen.

Eventueel niet-waarneembare zones, zoals ingewerkte onderlagen of afgedekte delen onder vaste constructies, konden niet worden onderzocht binnen het niet-destructief onderzoek.

Het onderzoek betreft steeds een momentopname binnen het niet-destructief onderzoek conform het inspectieprotocol v2.0 van de OVAM: indien bij (herstellings)werken, renovatie of sloop niet-toegankelijke zones, onder- of achterliggende materialen of toepassingen zouden worden vrijgemaakt of blootgelegd, is mogelijk bijkomend (destructief) onderzoek aangewezen om de aanwezigheid van asbest te kunnen uitsluiten al dan niet te bevestigen.

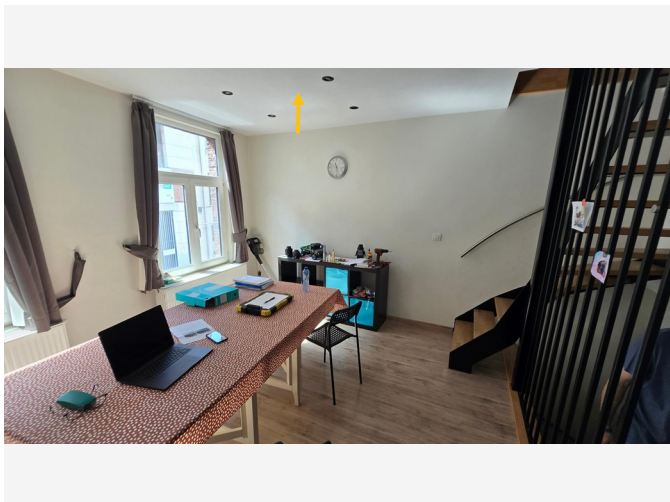
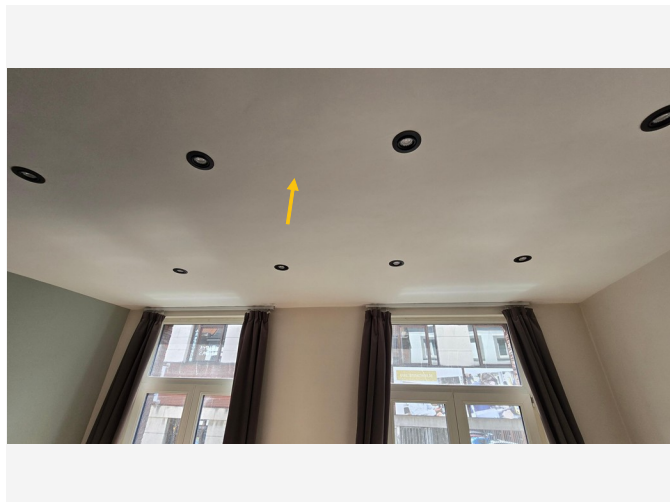
Binnen de inspectiezone zijn plafonds aanwezig die zijn opgebouwd uit gipskartonplaten. Deze platen bestaan uit een gipskern met kartonbekleding en behoren tot de moderne materiaalcategorieën waarvoor geen historische toepassing van asbest bekend is. De zichtbare delen van de platen, inclusief de afwerkingslagen en aansluitingen, werden volledig onderzocht en worden als niet-asbestverdacht beschouwd.

Volgens de geldende beoordelingsregels moeten afsmeerlagen op gipskartonplaten als asbestverdacht worden beschouwd en verplicht worden bemonsterd, tenzij deze niet vaststelbaar zijn door een intacte verflaag of een andere afwerking die de onderliggende laag volledig afsluit. In dit geval kon geen afsmeerlaag worden vastgesteld, omdat de zichtbare afwerking de onderliggende laag volledig afsluit. Monsternamen zijn hierdoor niet van toepassing.

De onderliggende opbouw, zoals draagstructuren, bevestigingsmiddelen of eventuele oudere afwerkingen, bevindt zich volledig achter de gipskartonplaten en is binnen het niet-destructief onderzoek niet zichtbaar en dus niet inspecteerbaar. Eventuele restmaterialen of vroegere plafondaferkingen kunnen hierdoor niet worden beoordeeld. Indien dergelijke zones tijdens toekomstige werken worden vrijgelegd, is bijkomende beoordeling aangewezen.

Het onderzoek betreft steeds een momentopname binnen het niet-destructief onderzoek conform het inspectieprotocol v2.0 van de OVAM: indien bij (herstellings)werken, renovatie of sloop niet-toegankelijke zones, onder- of achterliggende materialen of toepassingen zouden worden vrijgemaakt of blootgelegd, is mogelijk bijkomend (destructief) onderzoek aangewezen om de aanwezigheid van asbest te kunnen uitsluiten al dan niet te bevestigen.

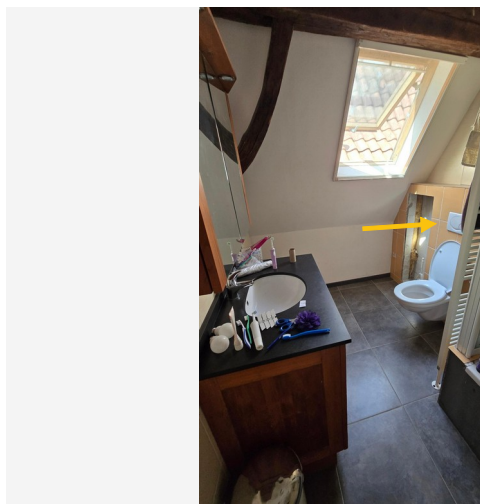
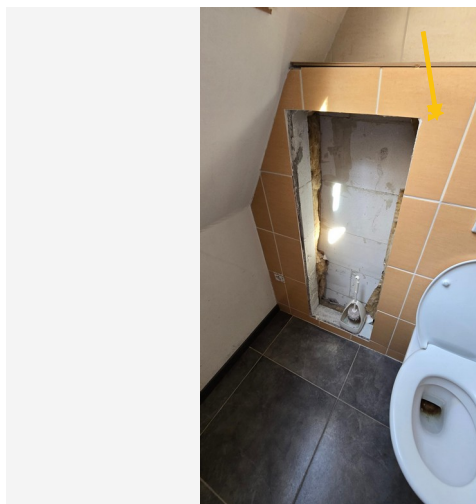
De aanwezige wandafwerking bestaat uit faience of andere keramische wandtegels. Deze tegelmateriaal zijn vervaardigd uit witte of rode klei, worden op lage tot middelhoge temperatuur gebakken en zijn steeds geglaazuurd. Keramische wandtegels, inclusief faience, behoren tot de niet-asbestverdachte toepassingen en vereisen geen afzonderlijke bronfiche op basis van het tegelmateriaal.

De onderliggende lijm-, cement- of mortellaag bevindt zich volledig achter de tegels en is binnen het niet-destructief onderzoek niet zichtbaar en dus niet inspecteerbaar. In gebouwen waarvan het productie- of plaatsingsjaar in een risicoperiode valt, kan de samenstelling van deze onderlaag niet worden vastgesteld zonder technische documentatie of destructieve handelingen. Indien deze laag tijdens toekomstige werken wordt vrijgelegd, is bijkomende beoordeling aangewezen.

Het onderzoek betreft steeds een momentopname binnen het niet-destructief onderzoek conform het inspectieprotocol v2.0 van de OVAM: indien bij (herstellings)werken, renovatie of sloop niet-toegankelijke zones, onder- of achterliggende materialen of toepassingen zouden worden vrijgemaakt of blootgelegd, is mogelijk bijkomend (destructief) onderzoek aangewezen om de aanwezigheid van asbest te kunnen uitsluiten al dan niet te bevestigen.

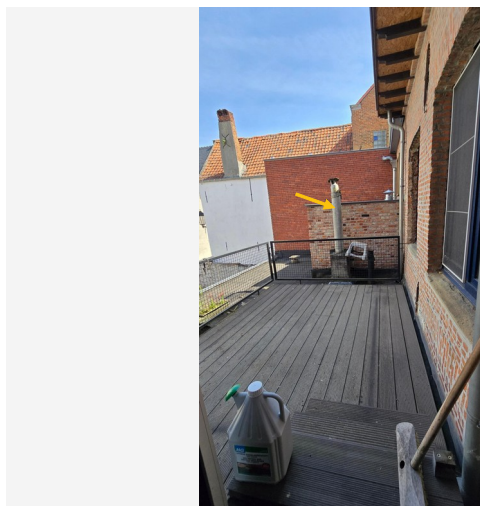
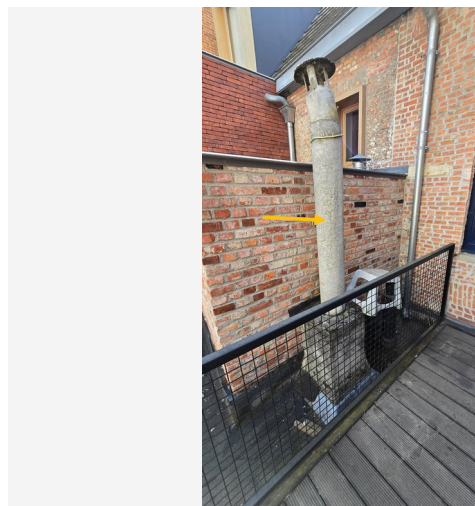
"Binnen de inspectiezone werd ter hoogte van de terraszone een rookgaskanaal met schouwhoed van het aanpalende pand waargenomen, gelegen net naast de terrasreling. Het rookgaskanaal zelf behoort niet tot het onderzochte eigendom en valt daarom niet binnen de inspectiezone van deze opdracht. Deze adviesfiche wordt opgenomen omdat de toepassing zich vlak naast het verhoogde terras bevindt en visueel in licht verweerde staat voorkomt.

De zichtbare toepassing wordt niet als bronfiche binnen deze inspectiezone opgenomen, aangezien zij geen deel uitmaakt van het onderzochte gebouw of perceel. De vaststelling blijft beperkt tot een visuele randobservatie vanaf de onderzochte zone. De exacte samenstelling, opbouw, bevestiging, eigendomstoestand en onderhoudstoestand van het rookgaskanaal konden binnen deze opdracht niet worden beoordeeld.

Door de ligging net naast de terrasreling en de licht verweerde staat is voorzichtigheid aangewezen. Bij verweerde vezelcement- of asbestcementtoepassingen kan afvloeiend hemelwater onder bepaalde omstandigheden verweringsdeeltjes of vezelhoudend stof meevoeren. In deze concrete situatie wordt opgemerkt dat het afvloeiend hemelwater niet rechtstreeks op het verhoogde terras terechtkomt, waardoor rechtstreekse belasting van het terrasoppervlak niet werd vastgesteld. Niettemin blijft het aangewezen om contact, reiniging, manipulatie of beschadiging van het rookgaskanaal te vermijden.

Deze fiche doet geen uitspraak over de asbesthoudende of niet-asbesthoudende samenstelling van het rookgaskanaal en vervangt geen onderzoek van het aanpalende pand. Indien werken, onderhoud, verwijdering of reiniging aan deze toepassing worden overwogen, moet dit worden afgestemd met de eigenaar of beheerder van het aanpalende pand en moet, indien nodig, aanvullend onderzoek of monsternamen gebeuren binnen de correcte inspectiescope."

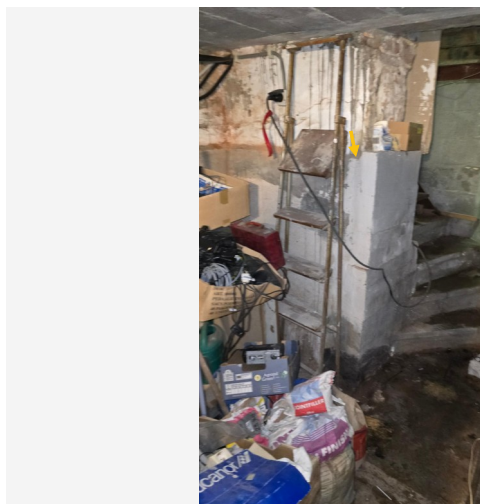
Geen asbest

| <p><b>Opmerking</b></p> | <p>Binnen de inspectiezone werd een (gedeeltelijke) cementgebonden bezetting op de kelderwanden vastgesteld. De afwerking vertoont de typische kenmerken van oudere cementgebonden pleisters, waaronder een harde minerale structuur, een grijze cementkern en een variabele korrelopbouw. Dergelijke afwerkingen komen frequent voor in kelders, technische ruimtes en oudere gebouwen. Wanneer het exacte aanbrengjaar niet gekend is, wordt de toepassing beoordeeld als afkomstig uit een risicojaar en is een bronfiche verplicht. Het materiaal wordt daarom bemonsterd via niet-destructief onderzoek.</p> <p>Cementbezetting wordt binnen IP2 beoordeeld als pleisterwerk, waardoor een mengmonster verplicht is. De staalname gebeurt over meerdere zones binnen dezelfde ruimte, waarbij variaties in dikte, korrel of afwerking worden meegenomen en eventuele herstellingen of overschilderde zones worden betrokken. Het mengmonster wordt geanalyseerd door een FOD WASO erkend asbestlabo via PLM-analyse.</p> <p>Achterliggende lagen, ingesloten bevestigingen en eventueel aanwezige zones achter lattenwerk of bekleding konden niet worden onderzocht. Indien deze later worden blootgelegd, is bijkomende monsternamen aangewezen.</p> <p>De vermelde hoeveelheden zijn een beredeneerde schatting op basis van visuele inspectie en opmetingen met gangbare meetmethoden binnen het niet-destructieve onderzoek. Afwijkingen zijn mogelijk door variaties in de ondergrond, de opbouw van de constructie, lokale dikteverschillen of niet-waarneembare zones.</p> <p>Het onderzoek betreft steeds een momentopname binnen het niet-destructief onderzoek conform het inspectieprotocol v2.0 van de OVAM: indien bij (herstellings)werken, renovatie of sloop niet-toegankelijke zones, onder- of achterliggende materialen of toepassingen zouden worden vrijgemaakt of blootgelegd, is mogelijk bijkomend (destructief) onderzoek aangewezen om de aanwezigheid van asbest te kunnen uitsluiten al dan niet te bevestigen.</p> |

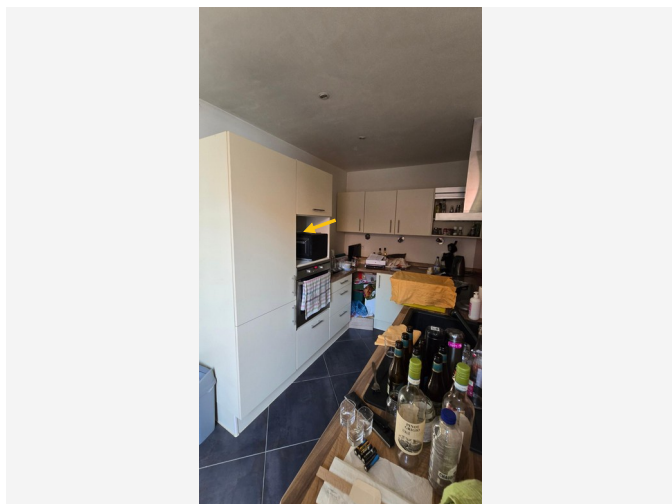
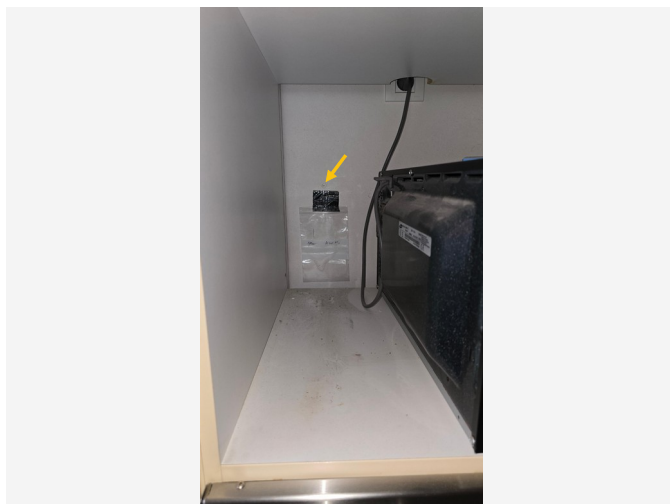
## Fiche 8: PLEISTERWERK MUREN

Geen asbest

| <p><b>Opmerking</b></p> | <p>Op de muren is pleisterwerk aanwezig. Pleisterwerk dat in een risicojaar kan zijn aangebracht wordt standaard als asbestverdacht beschouwd. Wanneer het exacte aanbrengjaar niet gekend is, wordt de toepassing beoordeeld als afkomstig uit een risicojaar en is een bronfiche verplicht. Het materiaal wordt daarom bemonsterd via niet-destructief onderzoek.</p> <p>Het muurpleisterwerk vertoont geen kenmerken die een onmiddellijke identificatie als niet-asbesthoudend toelaten. De samenstelling van het bindmiddel, doorgaans gips of kalk, valt binnen de categorieën waarvoor monsternamen en PLM-analyse verplicht zijn. De staalname gebeurt via één mengmonster, tenzij meerdere mengmonsters noodzakelijk zijn om een representatief staal te bekomen. Een mengmonster omvat minimaal 2 en maximaal 4 monsternamenpunten en moet worden genomen in verschillende ruimtetypes, waaronder een natte ruimte zoals keuken of badkamer, een stookruimte, een traphal en een droge ruimte, voor zover deze aanwezig zijn. Op die manier worden variaties in dikte, korrel, afwerking of verwerking meegenomen. De monsternamen gebeurt steeds tot en met de primaire laag, tot op de drager. Het mengmonster wordt vervolgens geanalyseerd door een FOD WASO-erkend asbestlabo via PLM-analyse.</p> <p>De vermelde hoeveelheden zijn een beredeneerde schatting op basis van visuele inspectie en opmetingen met gangbare meetmethoden binnen het niet-destructieve onderzoek. Afwijkingen zijn mogelijk door variaties in de ondergrond, de constructieopbouw, lokale dikteverschillen of niet-waarneembare zones.</p> <p>Het onderzoek betreft steeds een momentopname binnen het niet-destructief onderzoek conform het inspectieprotocol v2.0 van de OVAM: indien bij (herstellings)werken, renovatie of sloop niet-toegankelijke zones, onder- of achterliggende materialen of toepassingen zouden worden vrijgemaakt of blootgelegd, is mogelijk bijkomend (destructief) onderzoek aangewezen om de aanwezigheid van asbest te kunnen uitsluiten al dan niet te bevestigen.</p> |

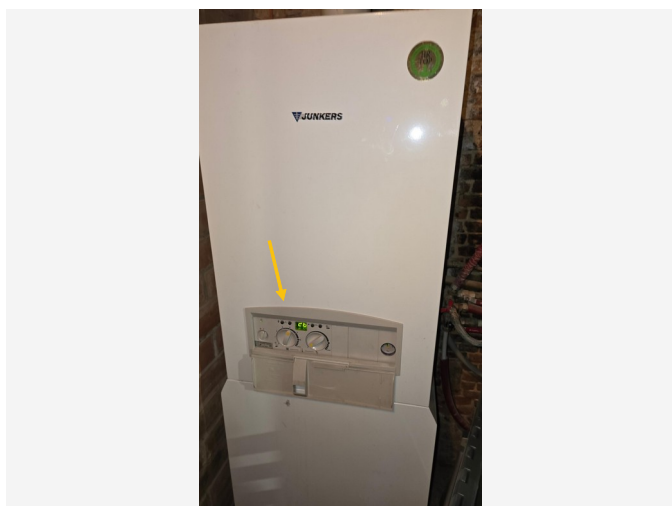
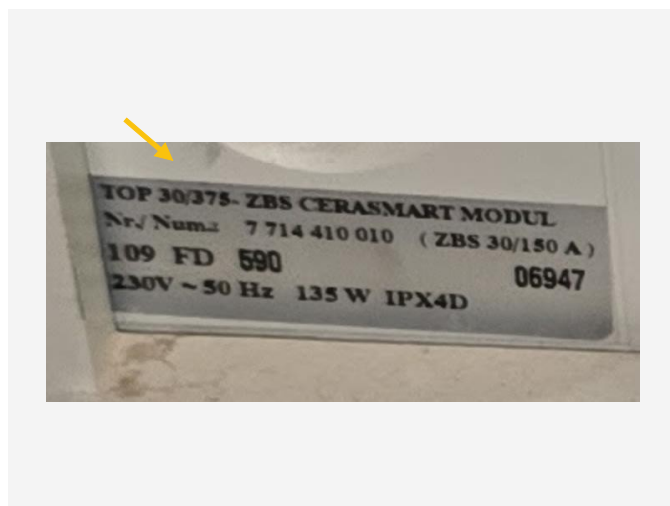
## Fiche 9: CV KETEL JUNKERS TOP 30/375 - ZBS CERASMART MODUL Nr.: 7 714 410 010

| <p>Fiche 9: CV KETEL JUNKERS TOP 30/375 - ZBS CERASMART MODUL<br/>Nr.: 7 714 410 010</p> | <p>"Binnen de inspectiezone is een wandhangende cv-ketel aanwezig van het merk Junkers, type TOP 30/375 - ZBS CERASMART MODULTOP 30/375 - ZBS CERASMART MODUL. Het betreft een gesloten cv-toestel met zichtbare metalen of kunststof buitenmantel, bedieningspaneel, display en regelknoppen. Op basis van de zichtbare uitvoering sluit het toestel visueel aan bij een recentere generatie verwarmingsketels en niet bij de oudere atmosferische ketels of historische toestellen waarbij asbesthoudende hittebestendige onderdelen frequenter kunnen voorkomen.</p> <p>De zichtbare onderdelen vertonen geen kenmerken van asbestverdachte toepassingen. Er werden op de foto geen zichtbare asbestverdachte pakkingen, isolatiematerialen, branderplaat, open branderomgeving, asbestcementdelen of asbestverdachte rookgaskanaaldelen vastgesteld. De beoordeling blijft beperkt tot de zichtbare en veilig inspecteerbare delen van het toestel.</p> <p>De ketel werd niet geopend of gedemonteerd, aangezien dit de goede werking, afregeling en veiligheid van het toestel kan beïnvloeden. Niet-zichtbare interne onderdelen, pakkingen, aansluitingen, rookgasafvoertrajecten, doorvoeren of ingesloten afdichtingen konden binnen het niet-destructief onderzoek niet worden beoordeeld. Op basis van het type, de zichtbare generatie en de waarneembare uitvoering wordt de zichtbare cv-ketel als niet-asbestverdacht beoordeeld.</p> <p>Het onderzoek betreft steeds een momentopname binnen het niet-destructief onderzoek conform het inspectieprotocol v2.0 van de OVAM: indien bij herstellingswerken, onderhoud, vervanging, renovatie of sloop niet-toegankelijke zones, interne onderdelen, aansluitingen of onder- of achterliggende materialen zouden worden vrijgemaakt of blootgelegd, is mogelijk bijkomend onderzoek aangewezen om de aanwezigheid van asbest te kunnen uitsluiten al dan niet te bevestigen."</p> | <p>Plan 1.8: GRONDPLAN NIV+0<br/>ALGEMEEN</p> |

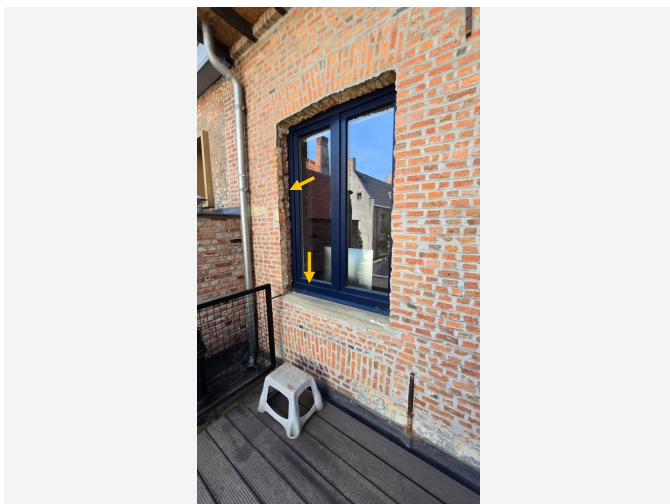
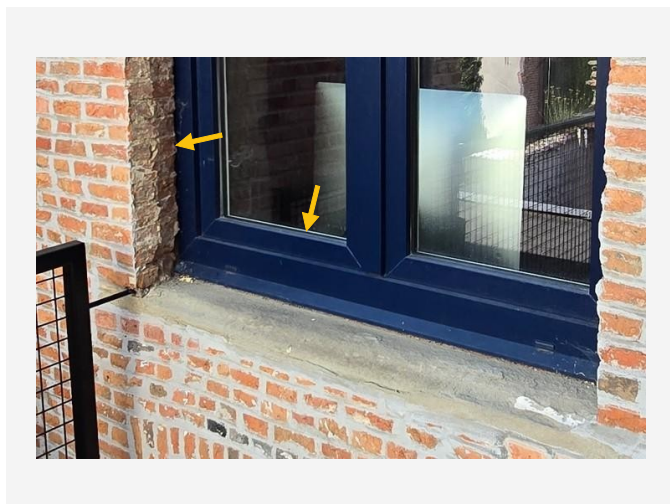
## Fiche 10: AFDICHTINGSMATERIAAL ROND EN TUSSEN HET SCHRIJNWERK

| <p>Fiche 10: AFDICHTINGSMATERIAAL ROND EN TUSSEN HET SCHRIJNWERK</p> | <p>Binnen de inspectiezone is rond en tussen het aanwezige schrijnwerk modern afdichtingsmateriaal toegepast. Het aluminium schrijnwerk dateert van 2005 (datumstempel in glascassettes), waardoor de gebruikte afdichtingen behoren tot de recente productcategorieën waarvoor geen historische toepassing van asbest bekend is. De zichtbare afdichtingen bestaan uit elastische silicone, acrylaatkit of vergelijkbare moderne kitten, en worden als niet-asbestverdacht beschouwd.</p> <p>Tussen het schrijnwerk en de glascassette zijn moderne rubberen of kunststof tussenafdichtingen aanwezig. Deze materialen vertonen geen kenmerken van oudere mastieksoorten, stopverf of bitumineuze kitten die in risicojaren asbest konden bevatten. De aansluitingen, randen en overgangszones werden volledig visueel onderzocht binnen het niet-destructief onderzoek.</p> <p>Eventueel ingesloten of afgedekte zones achter het schrijnwerk, achter de glascassette of onder afwerkingslagen konden niet worden onderzocht binnen het niet-destructief onderzoek.</p> <p>Het onderzoek betreft steeds een momentopname binnen het niet-destructief onderzoek conform het inspectieprotocol v2.0 van de OVAM: indien bij (herstellings)werken, renovatie of sloop niet-toegankelijke zones, onder- of achterliggende materialen of toepassingen worden vrijgemaakt of blootgelegd, is mogelijk bijkomend (destructief) onderzoek aangewezen om de aanwezigheid van asbest te kunnen uitsluiten al dan niet te bevestigen.</p> | <p>-</p> |

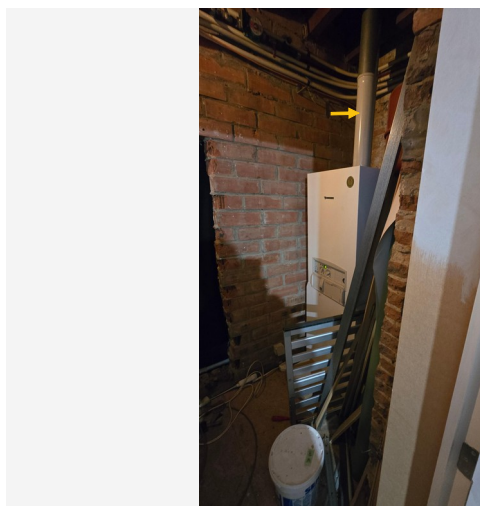
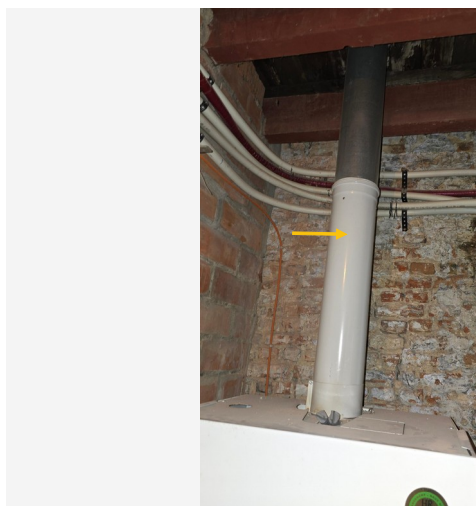
## Fiche 12: ROOKGASKANALEN BINNEN

| <p>Fiche 12: ROOKGASKANALEN BINNEN</p> | <p>De binnen het privatieve deel aanwezige rookgaskanalen vertonen geen kenmerken van asbestverdachte materialen. Het betreft courante moderne uitvoeringen zoals kunststof, aluminium, inox of andere hedendaagse rookgas- en luchttoevoersystemen. Ook de verbindingen, dichtingen en afwerklagen konden worden geïdentificeerd als niet-asbestverdacht.</p> <p>Eventueel niet-waarneembare zones, zoals ingewerkte delen achter afwerkingen of aansluitingen binnen de ketelruimte, konden niet worden onderzocht binnen het niet-destructief onderzoek.</p> <p>Het onderzoek betreft steeds een momentopname binnen het niet-destructief onderzoek conform het inspectieprotocol v2.0 van de OVAM: indien bij (herstellings)werken, renovatie of sloop niet-toegankelijke zones, onder- of achterliggende materialen of toepassingen zouden worden vrijgemaakt of blootgelegd, is mogelijk bijkomend (destructief) onderzoek aangewezen om de aanwezigheid van asbest te kunnen uitsluiten al dan niet te bevestigen.</p> | <p>Plan 1.8: GRONDPLAN NIV+0 ALGEMEEN</p> |

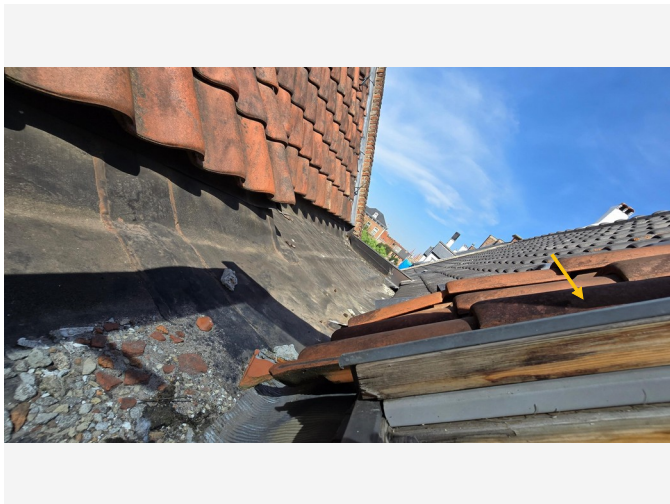
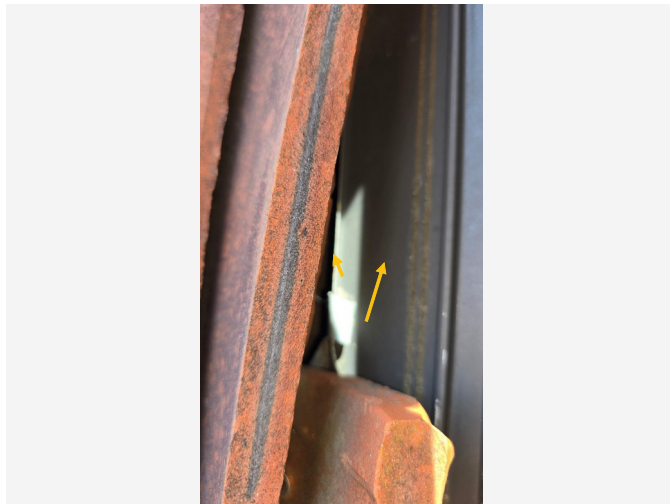
## Fiche 13: ONDERDAKMATERIALEN NIET WAARNEEMBAAR

| Beschrijving | Notitie | Terug te vinden op plannen |
|---|---|---|
| Fiche 13: ONDERDAKMATERIALEN<br>NIET WAARNEEMBAAR | <p>Binnen de inspectiezone werden geen onderdakmaterialen waargenomen. De dakconstructie is volledig afgewerkt aan de binnenzijde door isolatiemateriaal, en bouwkundige elementen, waardoor de onderdakmaterialen niet zichtbaar en niet inspecteerbaar zijn binnen het niet-destructief onderzoek. De keramische pannen zijn voorzien van stormhaken en kunnen niet worden opgetild voor de nodige vaststellingen via de buitenkant. De zones waarin onderdakmaterialen zich eventueel kunnen bevinden, zijn volledig omsloten en kunnen niet worden beoordeeld zonder breek- of sloopwerken.</p> <p>Enkel de visueel toegankelijke delen van de dakopbouw konden worden beoordeeld. De interne daklagen, eventuele folies, platen of historische toepassingen blijven buiten het bereik van het onderzoek en kunnen pas worden beoordeeld wanneer zij tijdens werken of demontage zichtbaar worden. In de zichtbare zones werden geen asbestverdachte toepassingen vastgesteld.</p> <p>Het onderzoek betreft steeds een momentopname binnen het niet-destructief onderzoek conform het inspectieprotocol v2.0 van de OVAM: indien bij (herstellings)werken, renovatie of sloop niet-toegankelijke zones, onder- of achterliggende materialen of toepassingen zouden worden vrijgemaakt of blootgelegd, is mogelijk bijkomend (destructief) onderzoek aangewezen om de aanwezigheid van asbest te kunnen uitsluiten al dan niet te bevestigen.</p> | <p>Plan 1.17: GOOGLE MAPS<br/>LUCHTFOTO</p> <p>Plan 1.18: GRONDPLAN NIV+3<br/>ZOLDER onderdak</p> |
