# Asbestinventarisatattest

Sint Janslaan 65, 9890 Gavere

Attestnummer : 20260705-000141.000

Uitgegeven op : 05.07.2026

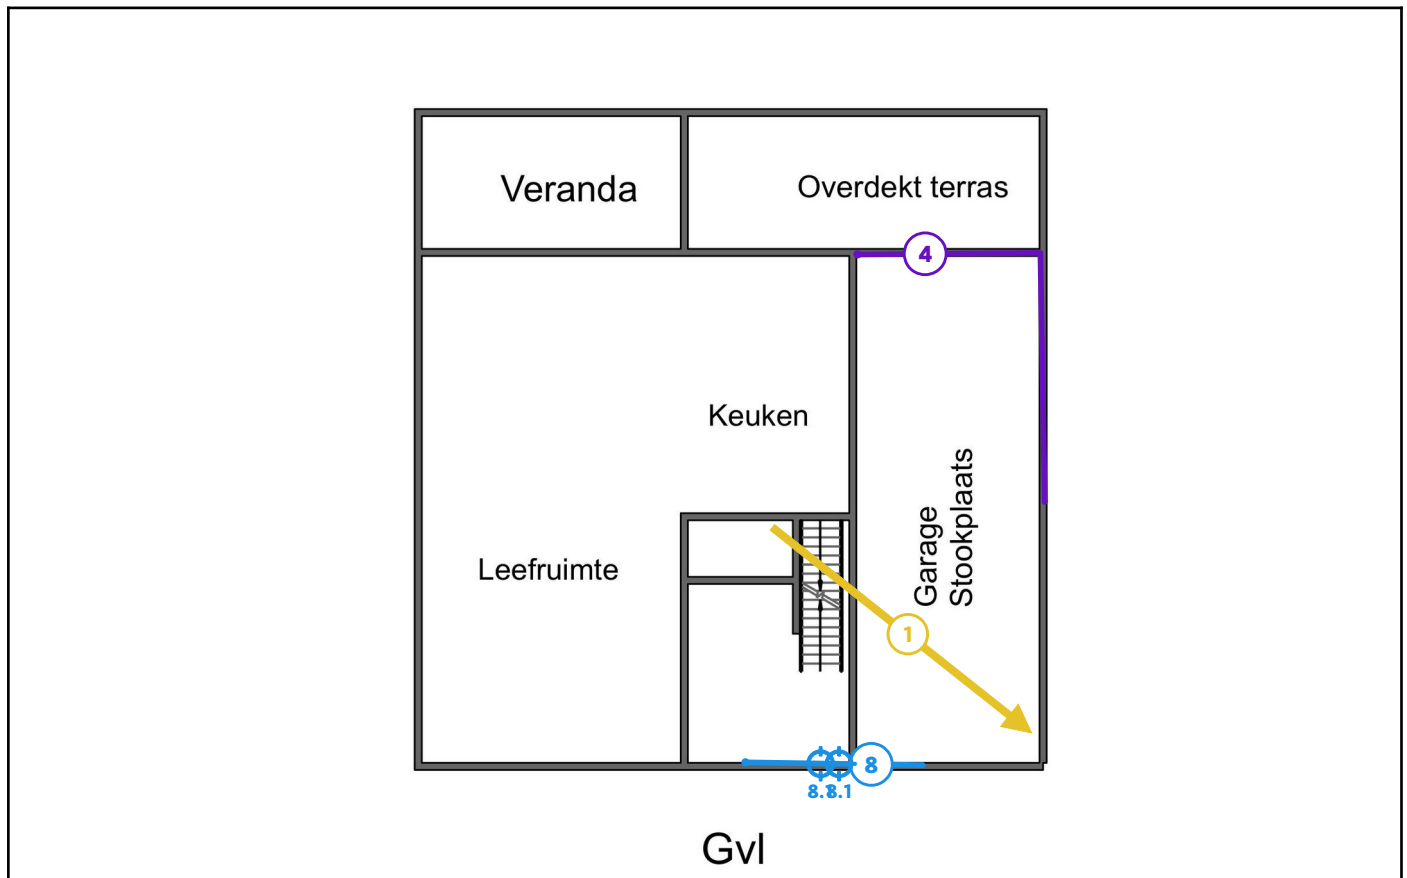
## Plan 1.4: Schema woning GVL

| Beschrijving | Type | Actie |
|---|---|---|
| 1. Bakeliet electra verdeeldoos | Asbestmateriaal | Zorgvuldig beheren |

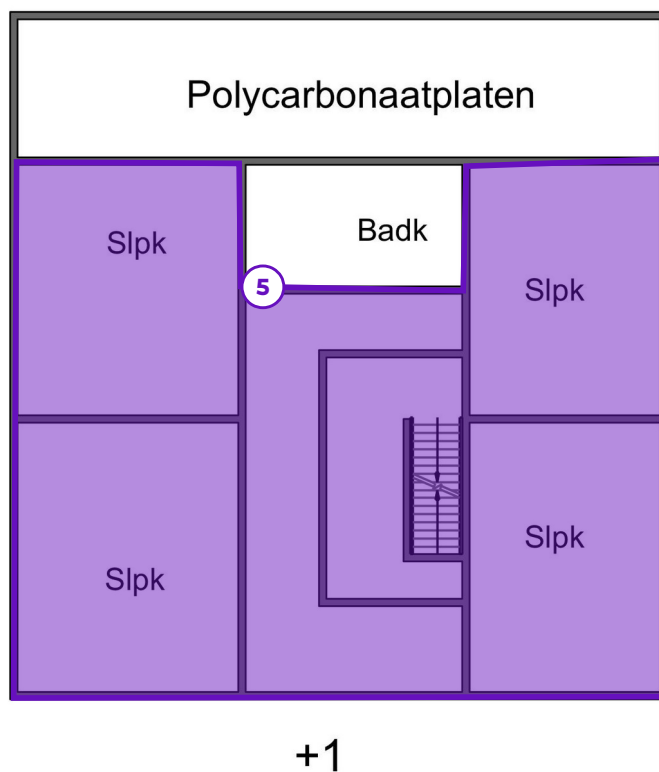
## Plan 1.5: Schema woning +1

Geldt voor alle ramen en deuren aan de woning.

| Beschrijving | Type | Actie |
|---|---|---|
| 2. Schrijnwerk: Afkitting tussen gevel en profiel | Asbestmateriaal | Zorgvuldig beheren |

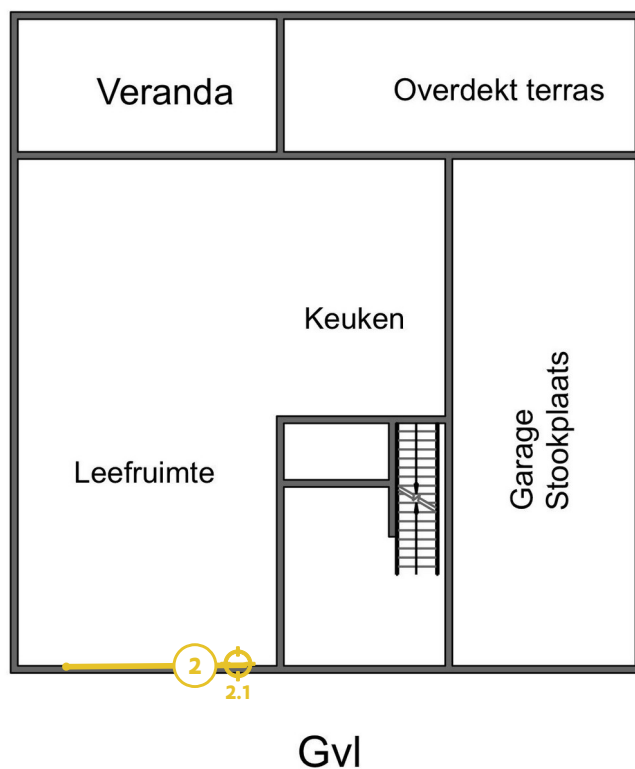
## Plan 1.8: Schema woning GVL

Geldt voor alle ramen en deuren aan de woning.

| Beschrijving | Type | Actie |
|---|---|---|
| 2. Schrijnwerk: Afkitting tussen gevel en profiel | Asbestmateriaal | Zorgvuldig beheren |
| 2.1 Code: 802 | Puntmonster | - |

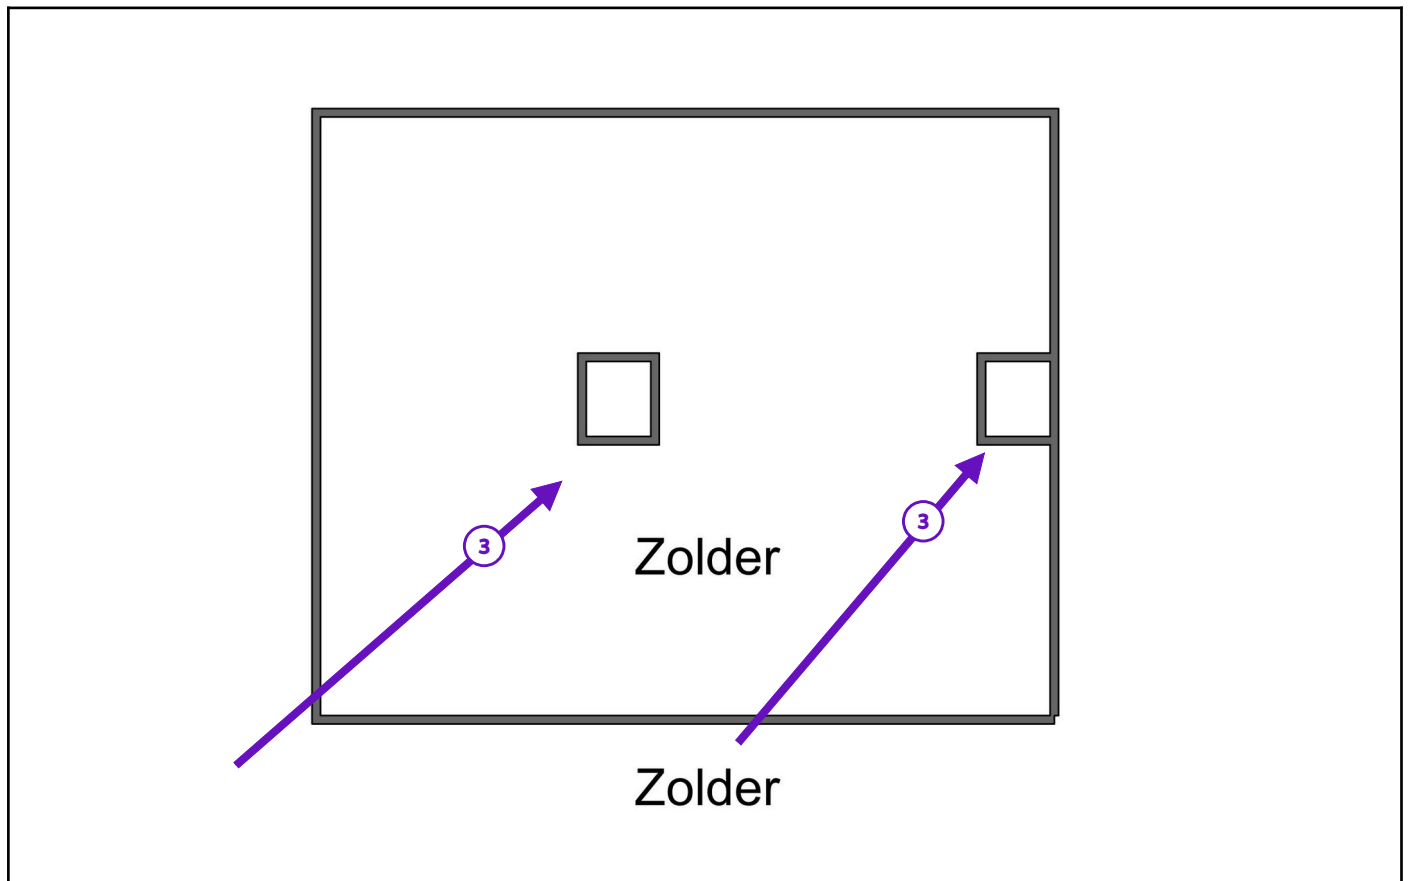
## Plan 1.10: Schema zolder

| Beschrijving | Type | Actie |
|---|---|---|
| 3. Beperking: schouw niet inspecteerbaar | Beperking | - |

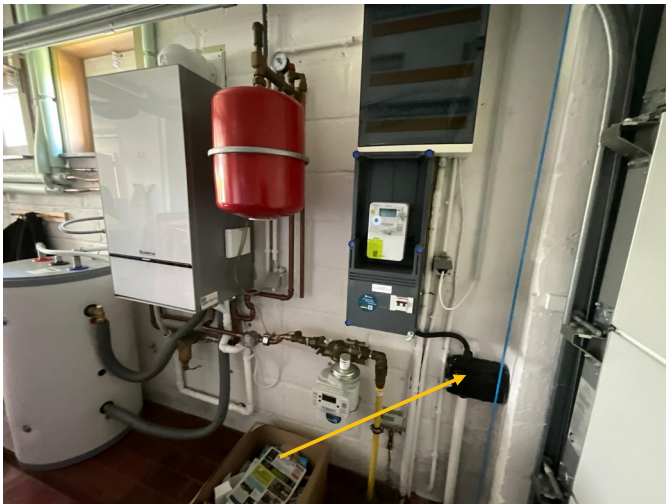
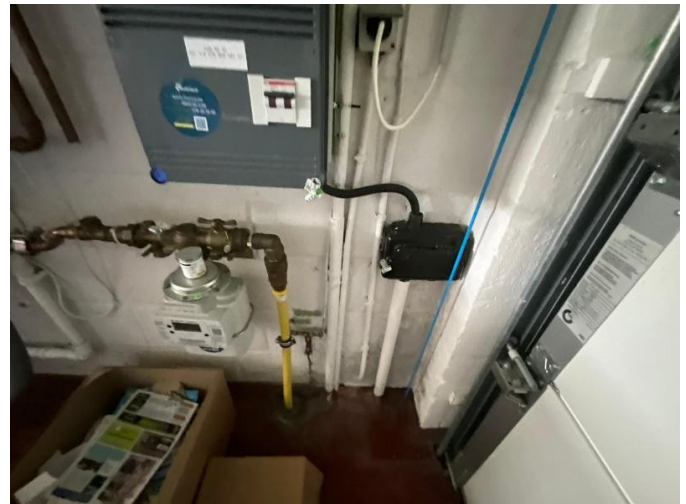
Het asbestmateriaal valt onder de mijlpaal van 2040.

Zorgvuldig beheren

| Eindbeoordeling materiaalisico | Laag materiaalisico en/of verlaagde kans op vezelvrijgave |

| Asbestsoort (vezeltype) | Crocidoliet aanwezig |
| Toestand van het materiaal | Onbeschadigd, niet verweerd |

| Beschrijving | Bakeliet electra verdeeldoos |
| Identificatiemethode | <p>De asbestdeskundige beoordeelt het materiaal als asbestverdacht en dus asbesthoudend, en dit zonder monstername.</p> <p>Motivatie: De monstername brengt andere schade aan dan schade die inherent is aan de monstername.</p> |

- Zorg voor een veilig beheer. Vermijd het beschadigen van het asbestmateriaal. Controleer de toestand jaarlijks op wijzigingen.
- Voer bijkomende staalname(s) uit.

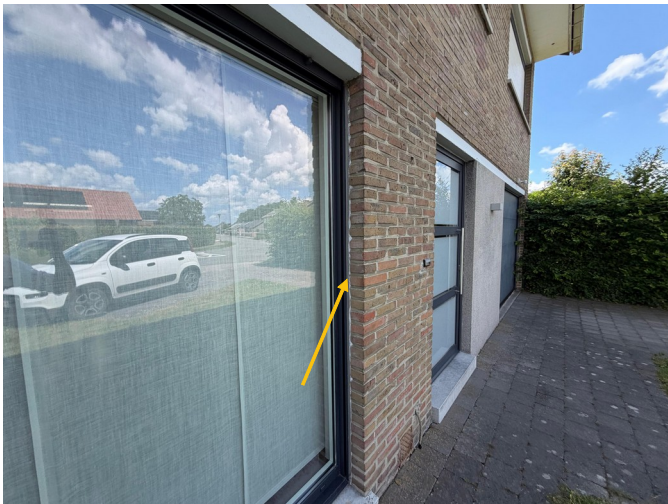
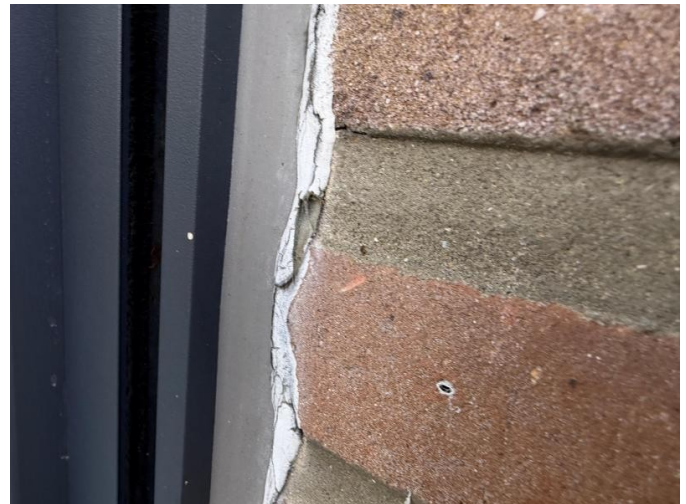
Het asbestmateriaal valt onder de mijlpaal van 2040.

Zorgvuldig beheren

| Eindbeoordeling materiaalarisico | Laag materiaalarisico en/of verlaagde kans op vezelvrijgave |

| Asbestsoort (vezeltype) | Alleen chrysotiel aanwezig |
| Toestand van het materiaal | Licht beschadigd, licht verweerd. Intacte calciumsilicaatplaat of materiaal met categorie 3-gebondenheid |

| # | Type | Referentie | Resultaat |
|---|---|---|---|
| 2.1 | Puntmonster | 802 | Chrysotiel |

| Beschrijving | Schrijnwerk: Afkitting tussen gevel en profiel |

- Zorg voor een veilig beheer. Vermijd het beschadigen van het asbestmateriaal. Controleer de toestand jaarlijks op wijzigingen.
- Voer bijkomende staalname(s) uit.

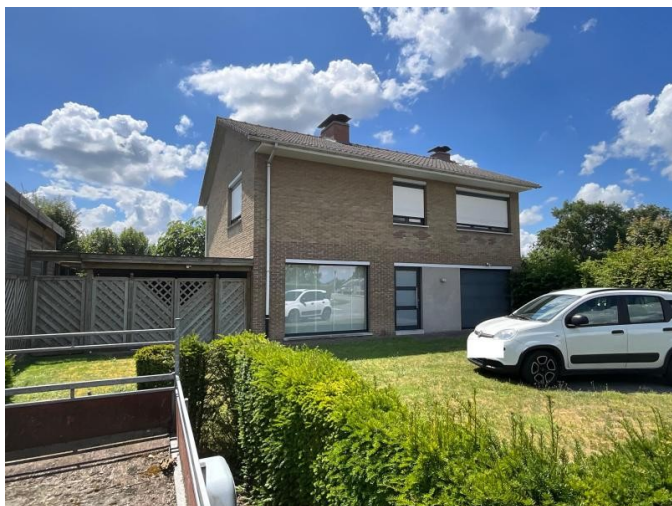
**Reden:** Het te onderzoeken materiaal situeert zich hoger dan 3,50 m te rekenen vanaf een veilige ondergrond

**Uitleg van de asbestdeskundige:** In de rookgaskanalen kunnen asbesthoudende stoepassingen verwerkt zijn. Dit kan echter niet worden geïnspecteerd. Bij sanering of renovatie wordt aangeraden om bij vaststelling dat er schouwpoten zijn gebruikt, deze te laten onderzoeken op het al dan niet asbesthoudend karakter ervan.

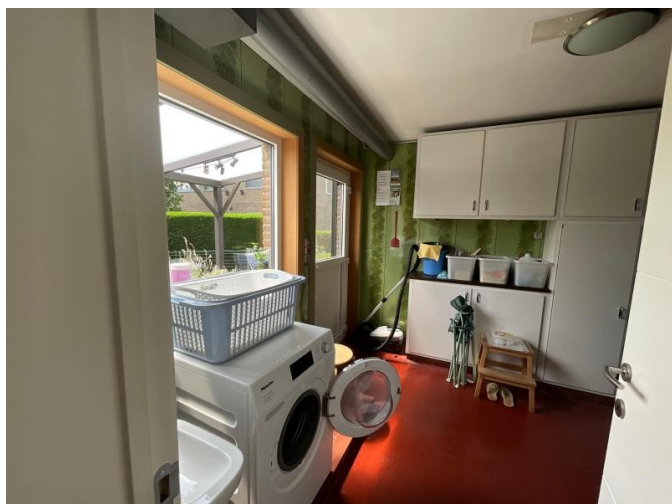
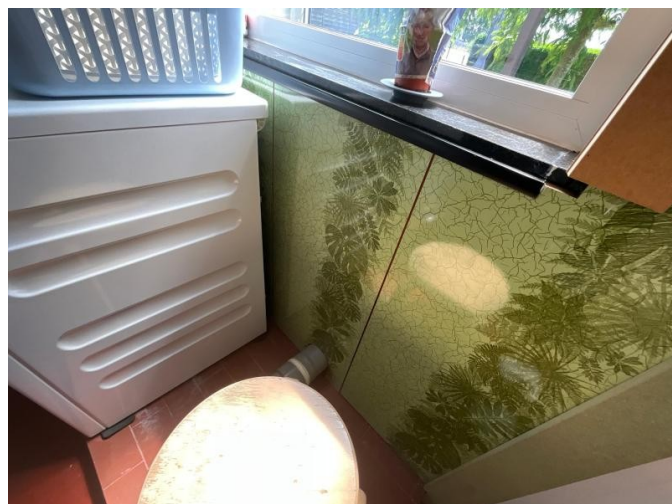
## Fiche 4: Wanden: Lambrisering / beplating, deel garage

Verschillende wanden bestaan uit beplating en/of lambriseringen welke niet-asbestverdacht zijn. Binnen het kader van een niet-destructief onderzoek konden de achterliggende lagen niet worden geanalyseerd. Enkel door deze te verwijderen of door een destructief onderzoek kunnen de achterliggende lagen geanalyseerd worden. Bij vernieuwing van deze binnenschil wordt aanbevolen om nieuw monstername te laten nemen.

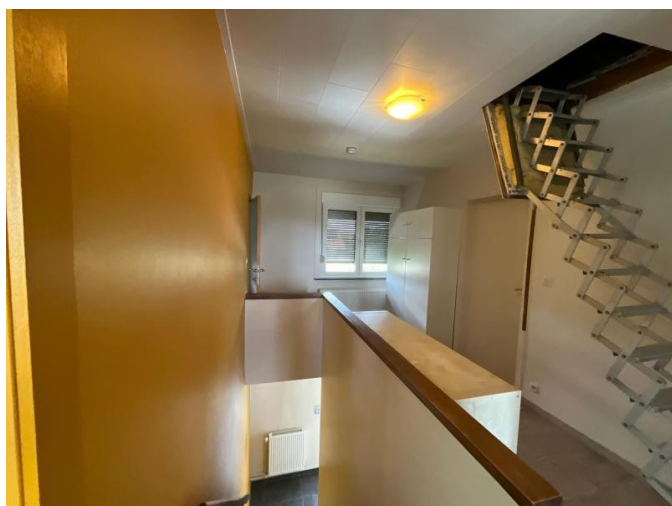
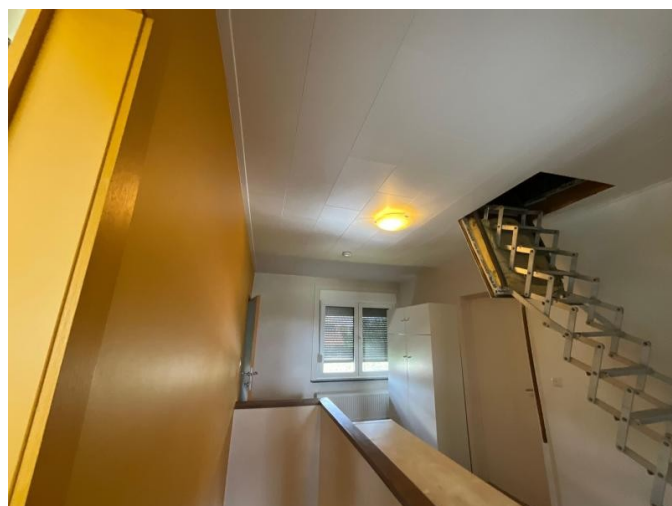
Verschillende plafonds bestaan uit beplating en/of lambriseringen welke niet-asbest-verdacht zijn. Binnen het kader van een niet-destructief onderzoek konden de achterliggende lagen niet worden geanalyseerd. Enkel door deze te verwijderen of door een destructief onderzoek kunnen de achterliggende lagen geanalyseerd worden. Bij vernieuwing van deze binnenschil wordt aanbevolen om nieuw monstername te laten nemen.

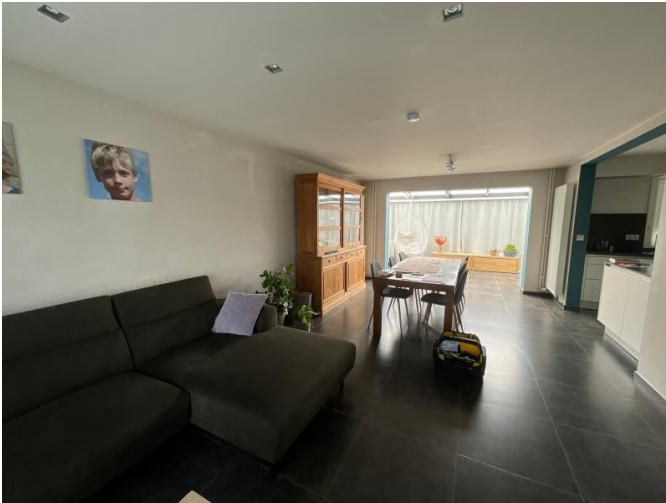
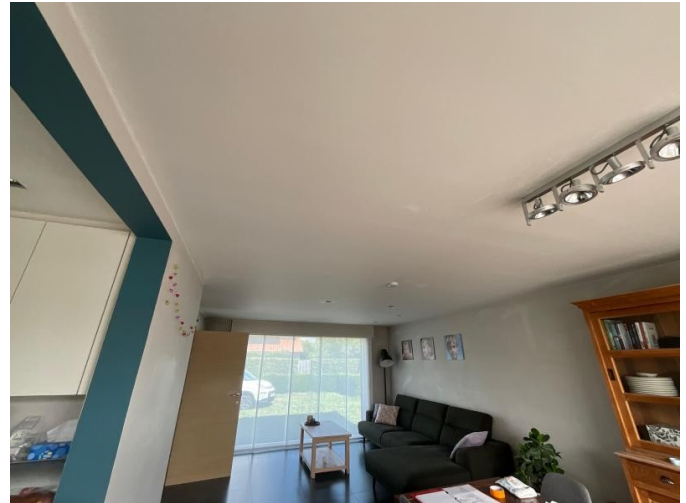
Verschiede plafonds bestaan uit gipskartonbeplating. Binnen het kader van een niet-destructief onderzoek konden de achterliggende lagen niet worden geanalyseerd. Enkel door deze te verwijderen of door een destructief onderzoek kunnen de achterliggende lagen geanalyseerd worden. De smeerlagen tussen de gipskartonplaten konden niet worden vastgesteld, en dienen bij sanering bemonsterd te worden ingeval er twijfel is dat ze aangebracht zijn voor 2001. Bij vernieuwing van deze binnenschil wordt aanbevolen om nieuw monsternamen te laten nemen.

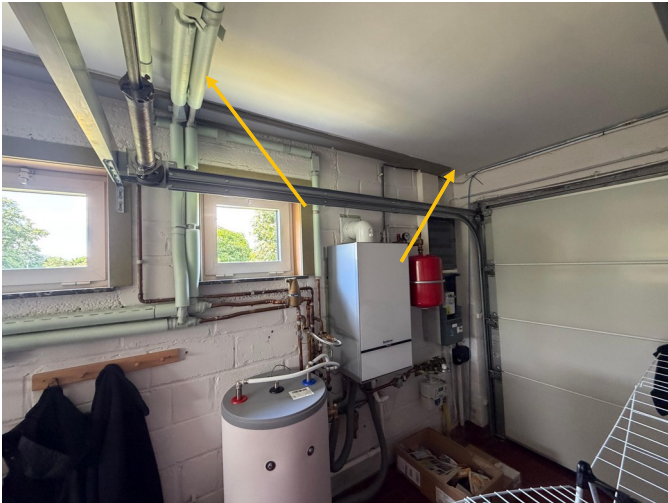
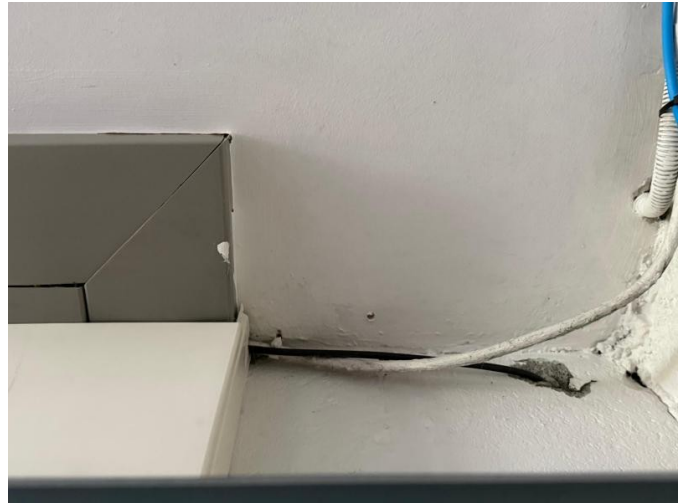
## Fiche 7: Plafonds: pleisterwerk

Geen asbest

| # | Type | Referentie | Resultaat |
|---|---|---|---|
| 7.1 | Mengmonster | 201 | Geen asbest |

| Opmerking | <p>De hoeveelheid is een benadering op basis van opmetingen ter plaatse. Hieraan kunnen evenwel geen rechten worden ontleend.</p> <p>Enkel in de garage / stookruimte kon er een staal worden genomen.</p> |

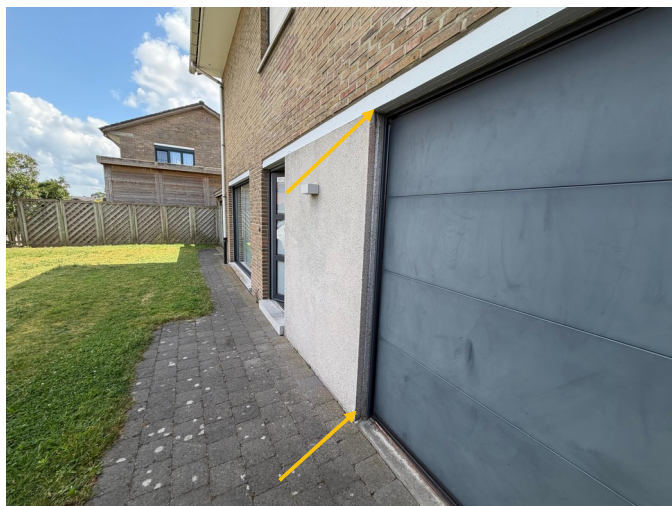
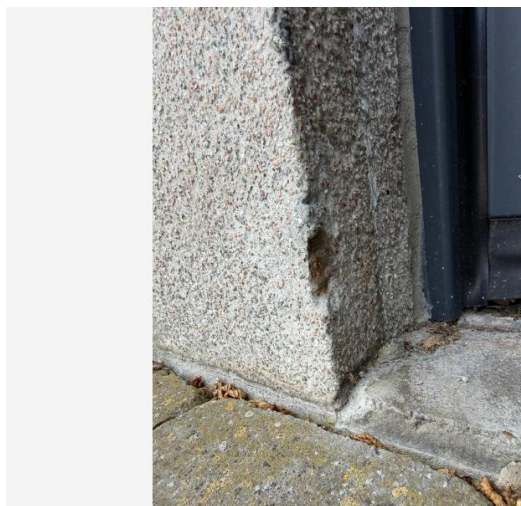
Geen asbest

| # | Type | Referentie | Resultaat |
|---|---|---|---|
| 8.1 | Mengmonster | 703 | Geen asbest |

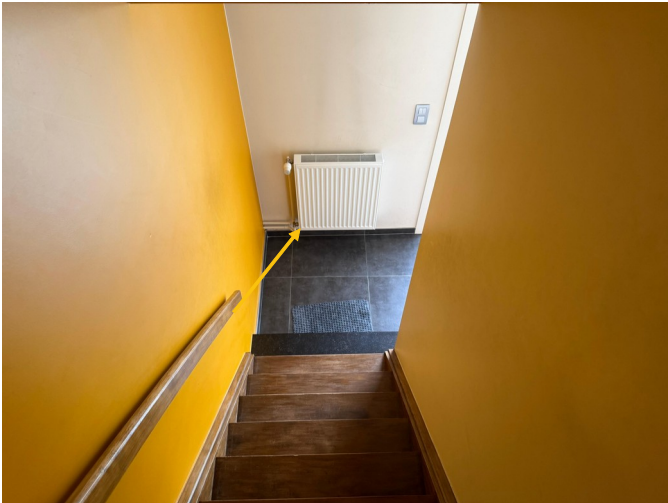
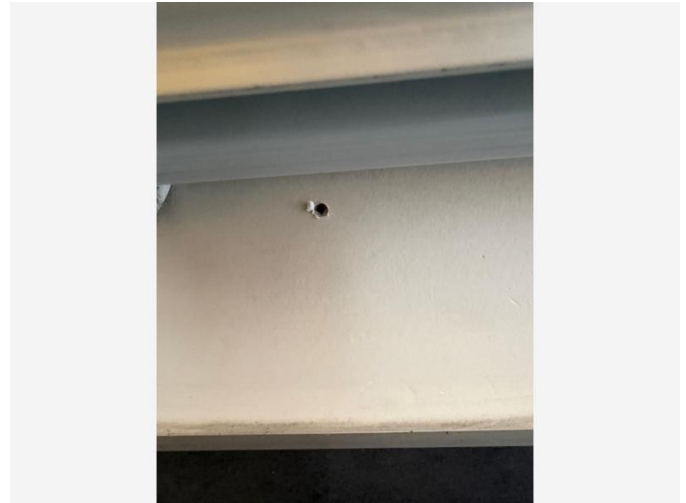
## Fiche 9: Wanden: pleisterwerk

Geen asbest
