# Asbestinventarisatetest

Vogelzangstraat 9, 1800 Vilvoorde

Attestnummer : **20260717-000216.000**

Uitgegeven op : **17.07.2026**

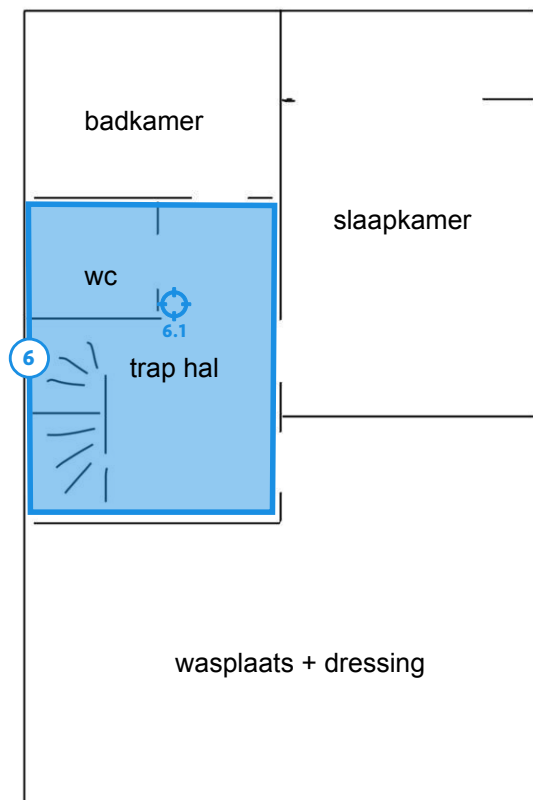
## Plan 1.3: 1ste verdiep

5 alle wanden behalven in de badkamer zijn bepleisterd

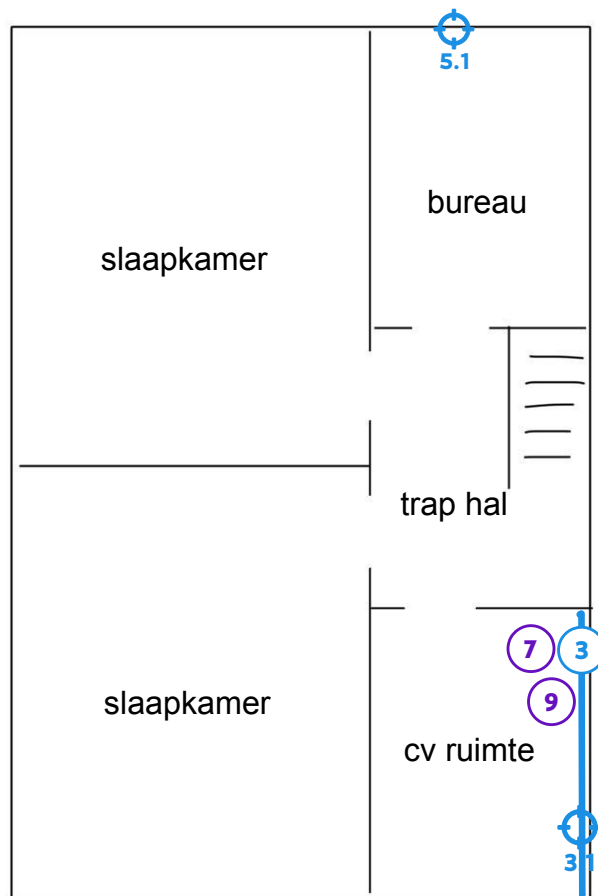
## Plan 1.4: 2de verdiep

5 alle wanden , behalven in de cv ruimte zijn bepleisterd

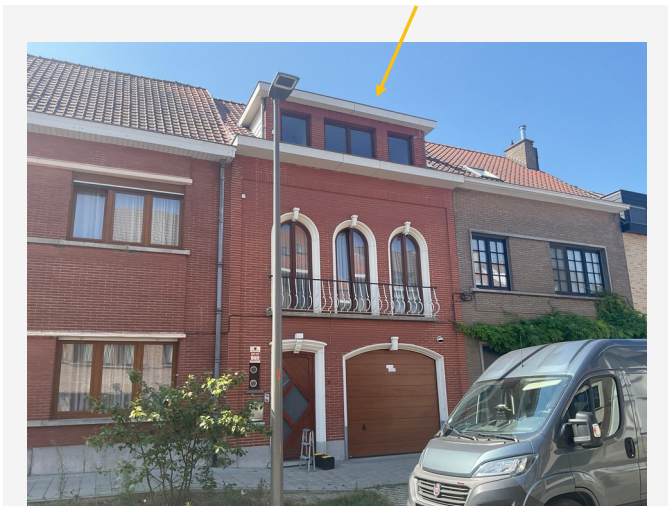
Situeringfoto

**Reden:** Het te onderzoeken materiaal situeert zich hoger dan 3,50 m te rekenen vanaf een veilige ondergrond

**Uitleg van de asbestdeskundige:** het plat dak is niet inspecteerbaar omdat deze hoger als 3.5m van een veilige ondergrond is .

als deze veilig bereikbaar word bij grote werkzaamheden word er aangeraden om deze verder te laten onderzoeken

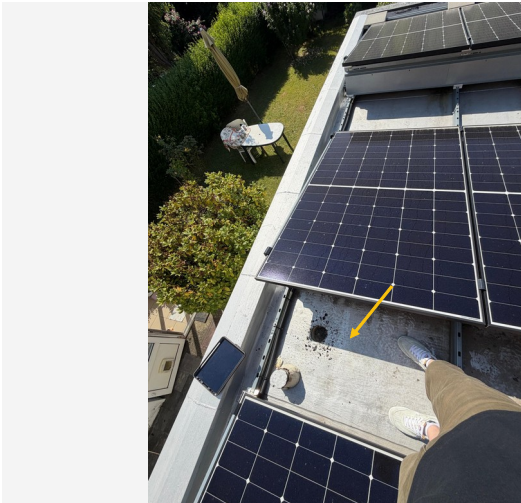
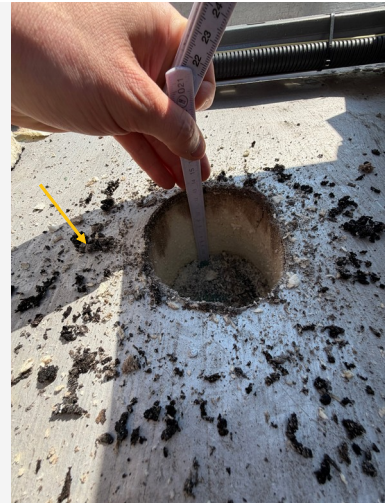
## Fiche 2: roofing plat dak 1ste verdieping

Geen asbest

| # | Type | Referentie | Resultaat |
|---|---|---|---|
| 2.1 | Puntmonster | 26318/03 | Geen asbest |

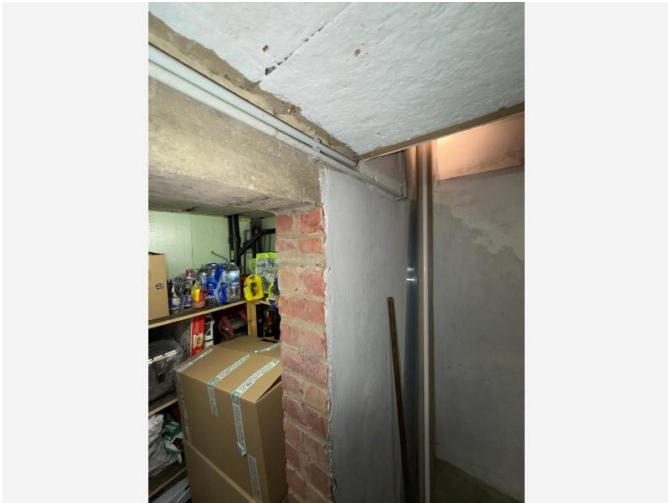
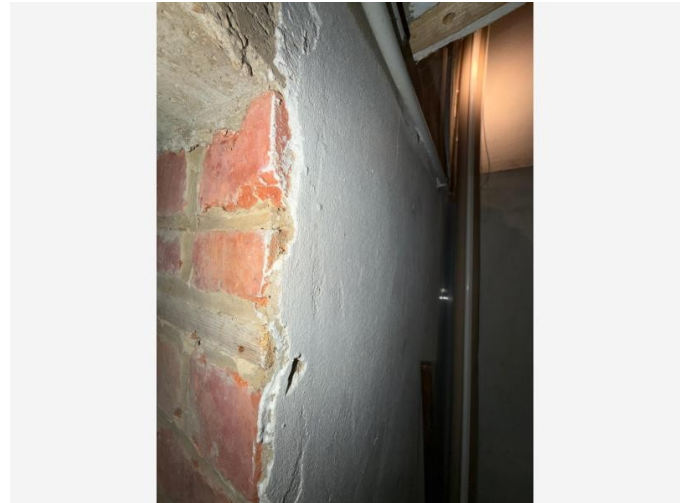
## Fiche 3: Cementering binnenmuren

Geen asbest

| # | Type | Referentie | Resultaat |
|---|---|---|---|
| 3.1 | Mengmonster | 26318/05 | Geen asbest |

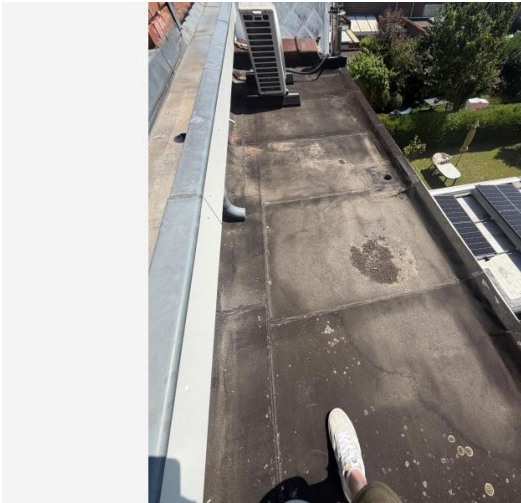
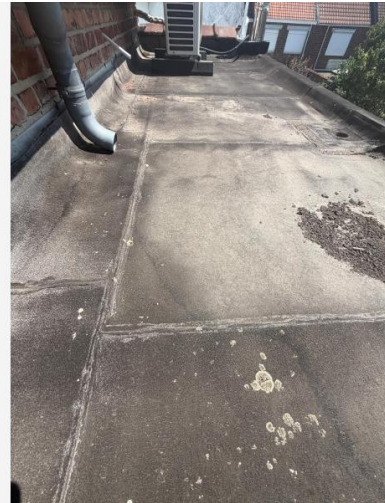
## Fiche 4: roofing plat dak 2de verdieping

Geen asbest

| # | Type | Referentie | Resultaat |
|---|---|---|---|
| 4.1 | Puntmonster | 26318/04 | Geen asbest |

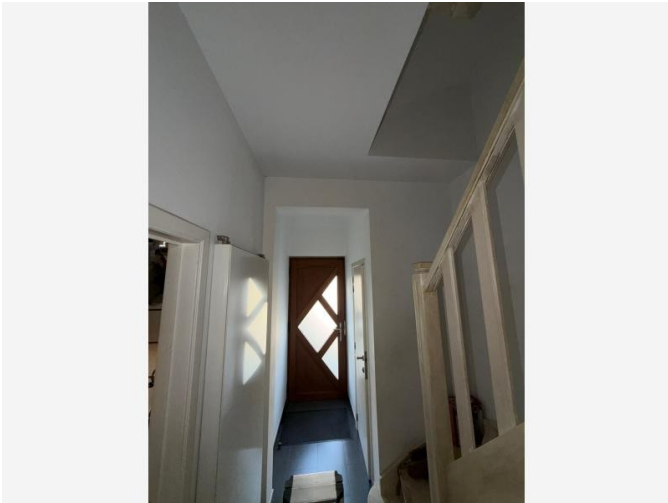
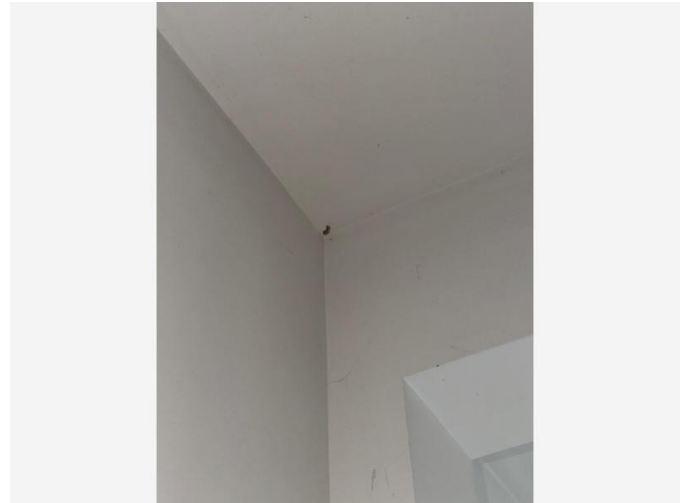
## Fiche 6: \* Pleisterwerk plafonds

Geen asbest

| # | Type | Referentie | Resultaat |
|---|---|---|---|
| 6.1 | Mengmonster | 26318/02 | Geen asbest |

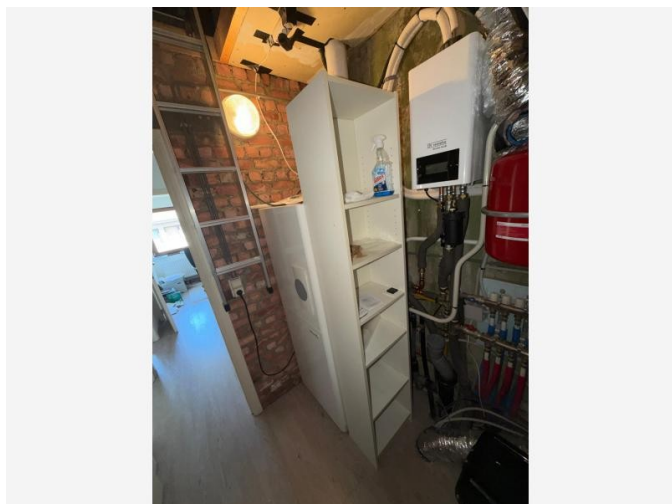
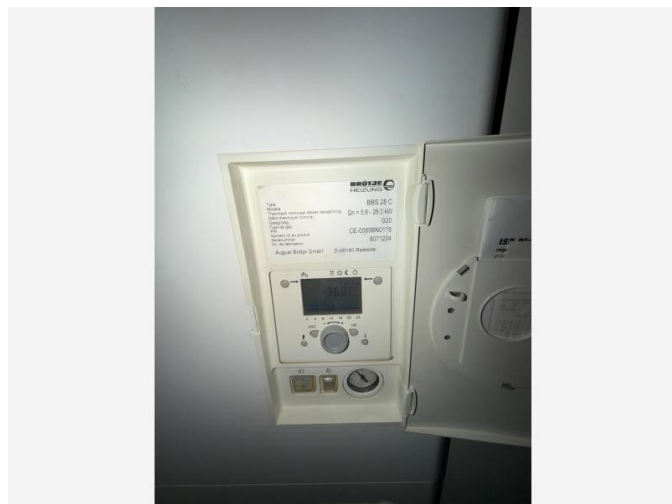
### Fiche 7: \* Stookketel na 2001

| Beschrijving | Notitie | Terug te vinden op plannen |
|---|---|---|
| Fiche 7: * Stookketel na 2001 | de CV-ketel is van na 2001 en bevat geen asbest verdachten componenten . | Plan 1.4: 2de verdiep |

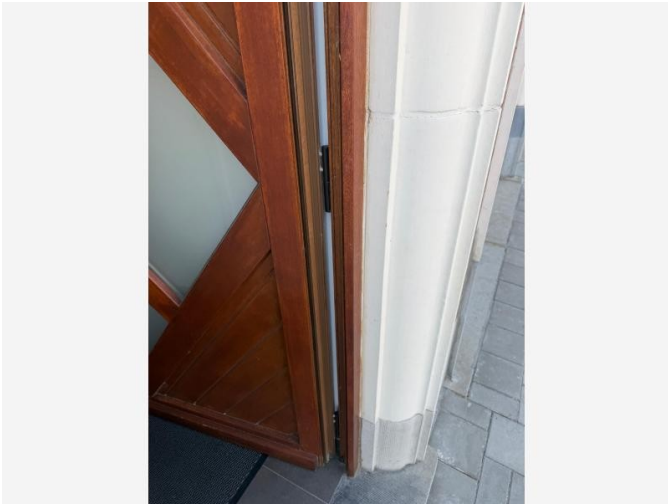
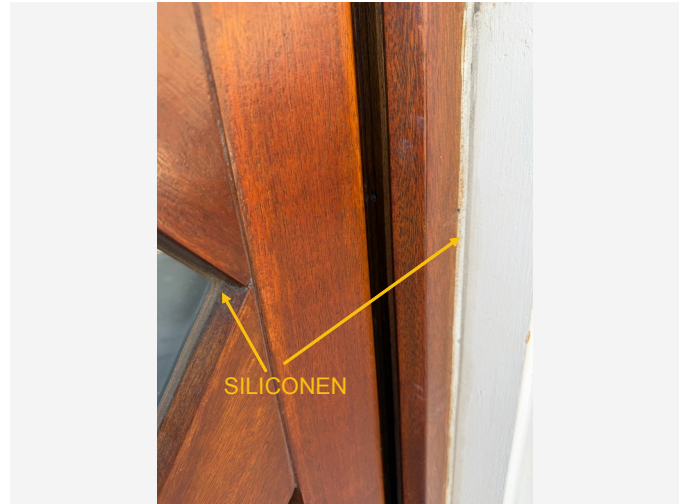
## Fiche 8: - siliconen afdichtmateriaal aan schrijnwerk

| Beschrijving | Notitie | Terug te vinden op plannen |
|---|---|---|
| Fiche 8: - siliconen afdichtmateriaal aan schrijnwerk | er werd aan geen enkel raam of deur verdacht afdichtmateriaal vastgesteld | - |

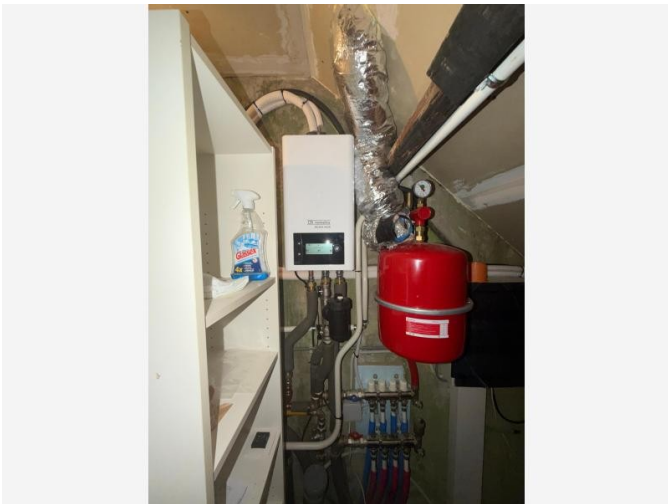
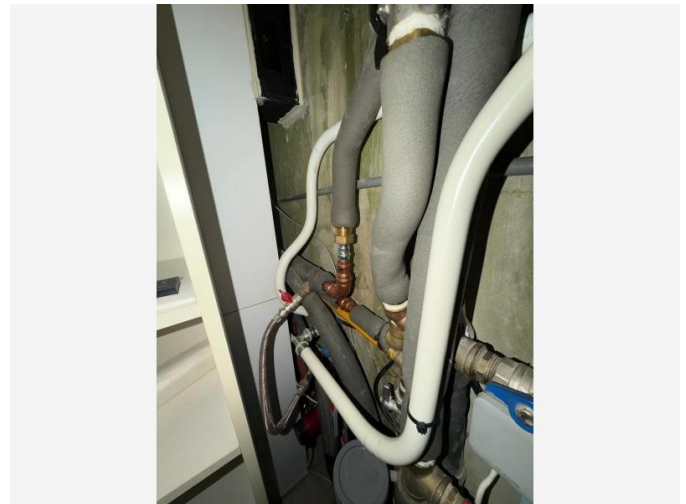
## Fiche 9: -geen verdacht leiding isolatie

| Beschrijving | Notitie | Terug te vinden op plannen |
|---|---|---|
| Fiche 9: -geen verdacht leiding isolatie | Er werd geen verdacht leiding isolatie vastgesteld | Plan 1.4: 2de verdiep |

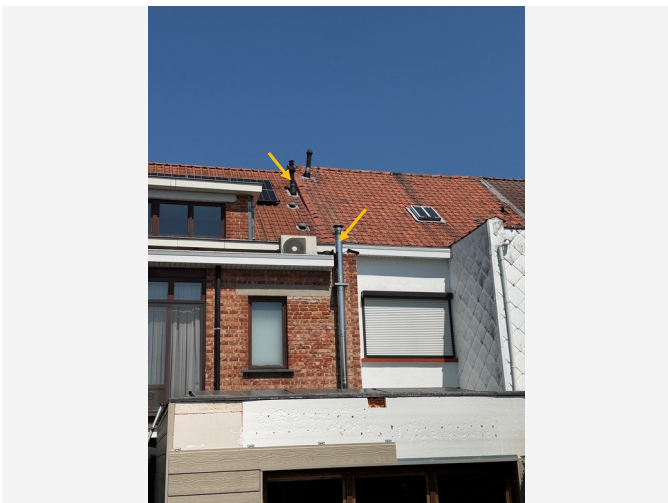
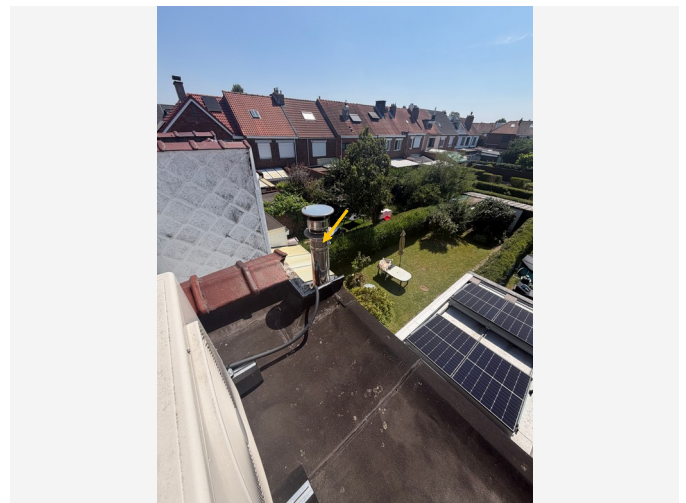
## Fiche 10: rookgaskanalen

| Beschrijving | Notitie | Terug te vinden op plannen |
|---|---|---|
| Fiche 10: rookgaskanalen | de verschillende rookgaskanalen zijn in metaal en niet asbest verdacht . | Plan 1.9: Zijaanzicht |

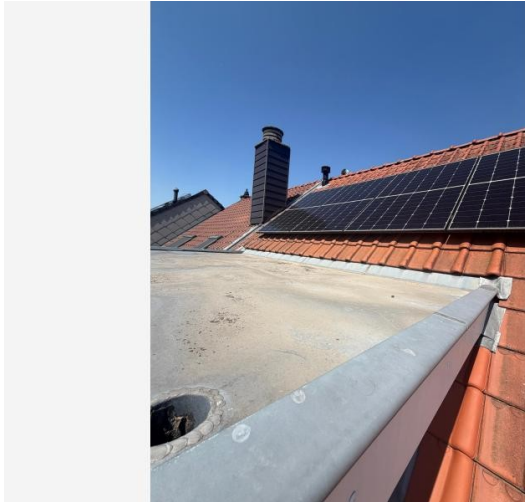
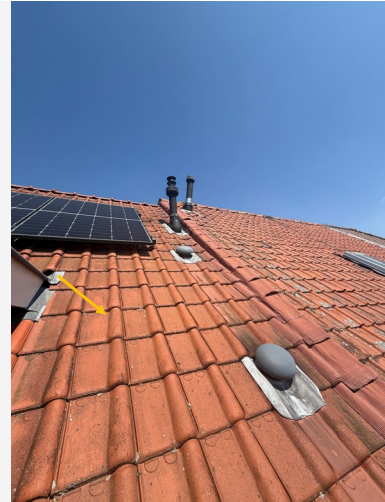
## Fiche 11: - dakpannen

| Beschrijving | Notitie | Terug te vinden op plannen |
|---|---|---|
| Fiche 11: - dakpannen | de dakpannen zijn niet asbest verdacht | Plan 1.8: Zijaanzicht |

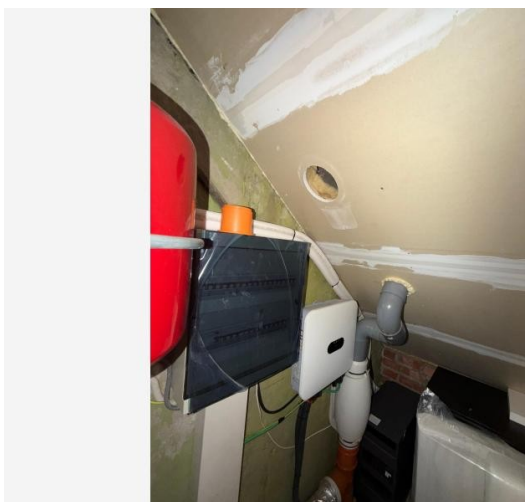
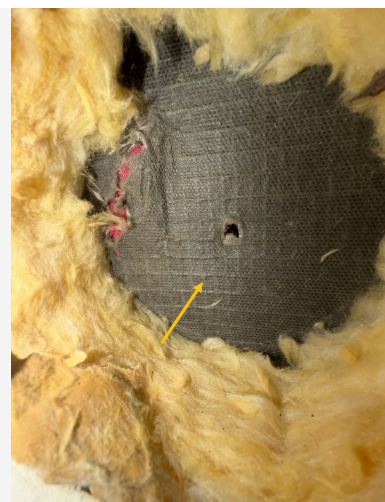
## Fiche 13: - Geen verdacht onderdak

| Beschrijving | Notitie | Terug te vinden op plannen |
|---|---|---|
| Fiche 13: - Geen verdacht onderdak | Er werd een kunststof onderdak vastgesteld | Plan 1.7: Zijaanzicht |
