# Asbestinventarisatetest

Kuitegemstraat 16, 2890 Puurs-Sint-Amands

Attestnummer : 20260814-000274.000

Uitgegeven op : 14.08.2026

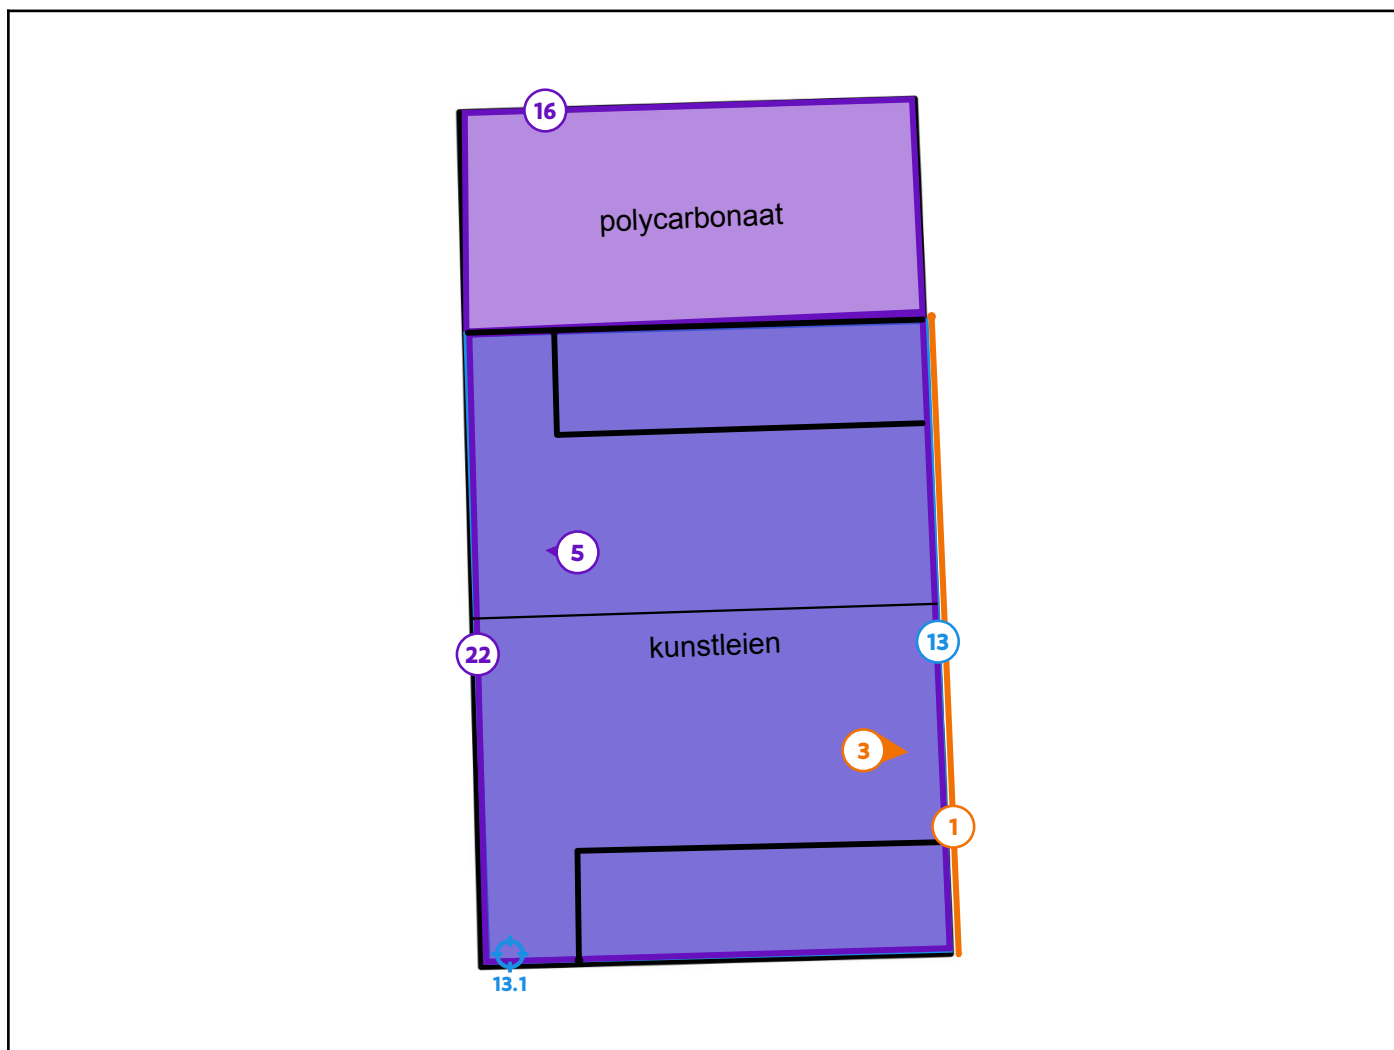
## Plan 1.4: A1 - Dak

| Beschrijving | Type | Actie |
|---|---|---|
| 1. Gevelleien aan de niet-gemene muur | Asbestmateriaal | Verwijderen |
| 3. Rookgaskanaal op het hellend dak | Asbestmateriaal | Verwijderen |
| 5. Schoorsteen op het dak van de woning | Beperking | - |

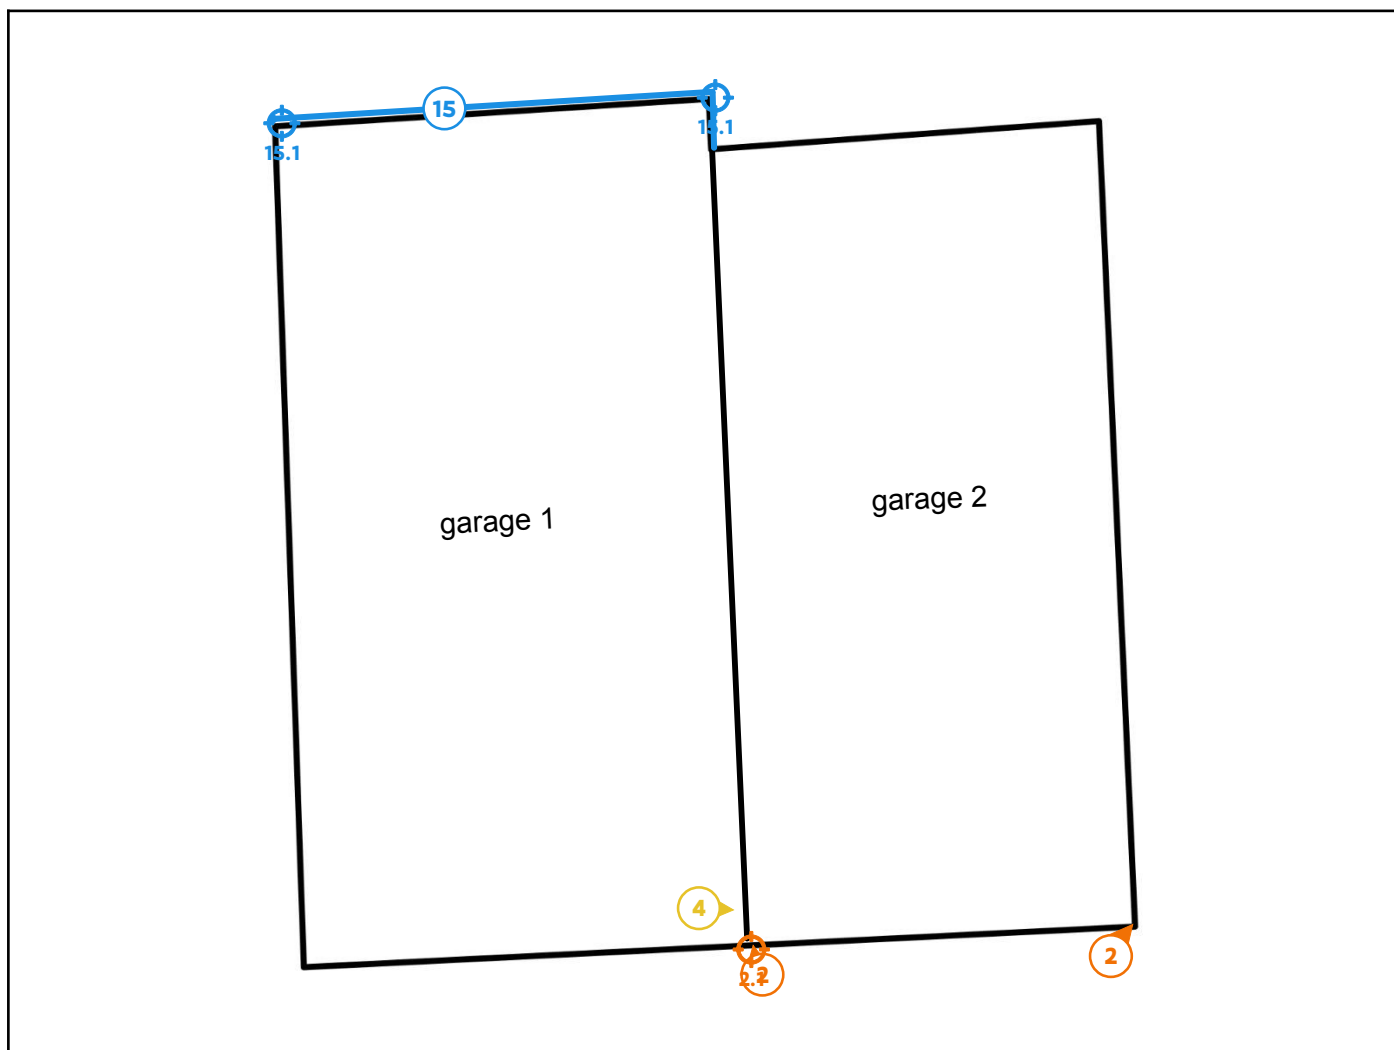
## Plan 2.1: B1 - GLV

| Beschrijving | Type | Actie |
|---|---|---|
| 2. Vezelcement plaatjes aan de garage 2 / loods | Asbestmateriaal | Verwijderen |
| 4. Elektrische toepassingen | Asbestmateriaal | Zorgvuldig beheren |

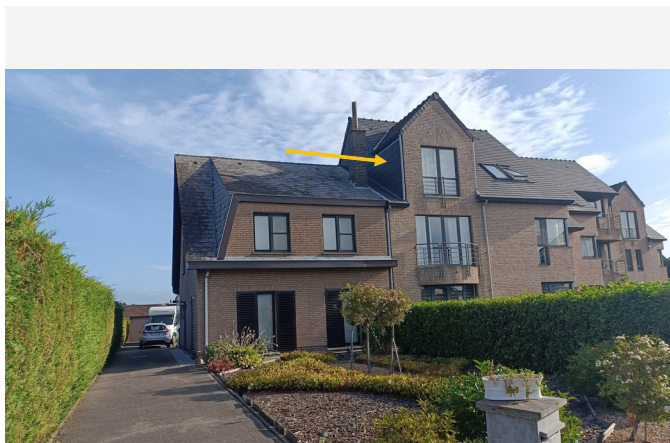
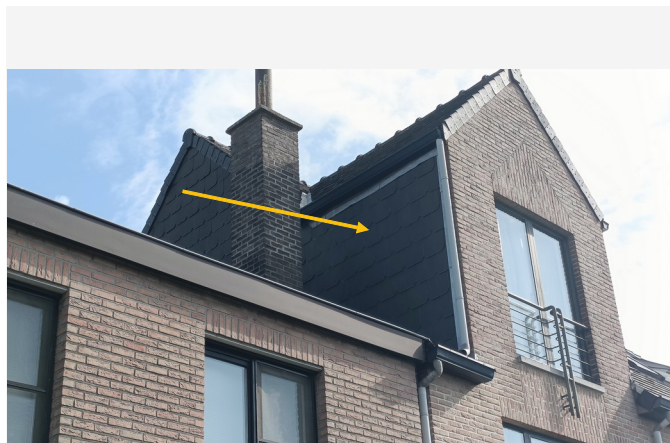
| Eindbeoordeling materiaalisico | Laag materiaalisico en/of verlaagde kans op vezelvrijgave |
| Opmerking | De toepassing vertoont een lichte graad van verwerking ten gevolge van leeftijd, weersinvloeden. Geen vasthechting van vegetatie (korstmos). |

| Asbestsoort (vezeltype) | Crocidoliet aanwezig |
| Toestand van het materiaal | Licht beschadigd, licht verweerd. Intacte calciumsilicaatplaat of materiaal met categorie 3-gebondenheid |

| Opmerking | <p>Vezelcementleien met grijze kleur tegen de niet-gemene muur van nr. 14. De gevelleien bevinden zich in het inspectiegebied.</p> <p>De opgegeven lengte bedraagt de zichtbaar waarneembare lengte. Het is mogelijk dat de toepassing in werkelijkheid langer is.</p> <p>De vermelde oppervlakten, hoeveelheden, lengtes, volumes, maten en gewichten vormen een loutere schatting op basis van visuele inspectie en beschikbare (bouwkundige) informatie; en dienen uitsluitend ter indicatie en mogen niet worden gebruikt als maatstaf voor heffing. Er kan geen enkele juridische waarde aan worden ontleend, noch vormt deze informatie enige basis voor aansprakelijkheid of schadeclaims.</p> <p>Opgelet: de leien werden niet getest op asbesthoudend karakter.</p> |

- Verwijder dit asbestmateriaal zo snel mogelijk. Volg de toestand goed op.
- Voer bijkomende staalname(s) uit.
- Aangeraden: Laat (representatieve) staalname(s) uitvoeren (door een bevoegd persoon conform vigerende voorschriften) om het asbesthoudend karakter van deze, op basis van vaststelling en expertise opgenomen, asbestverdachte toepassing definitief te bepalen. De resultaten van een optionele laboratoriumanalyse kunnen een belangrijke impact uitoefenen op de verwijderingskost/-methodiek, materiaalsrisico, waarde van het pand en/of eindresultaat/geldigheid van het attest. (COPRO – Nieuwsbrief 2, 03/25)

Bij verwijdering: gebruik de correcte PBM's (P3-gelaatsmasker, handschoenen en een wegwerpoverall CAT.III Type 5/6). Het afval dient dubbel verpakt te worden aangeboden aan het recyclagepark (raadpleeg de voorwaarden van uw recyclagepark). Bewaar alle bewijsdocumenten van de asbestverwijdering (facturen, werkplannen, foto's, afleverbonnen, vrijgavemetingen, ...) met het oog op een correcte actualisatie van het asbestattest.

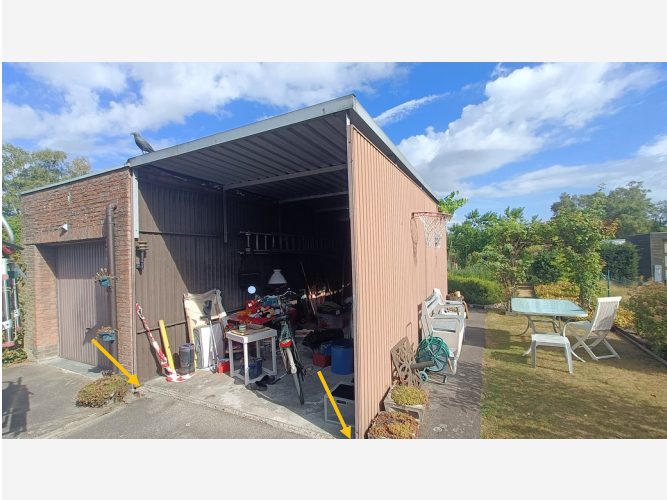
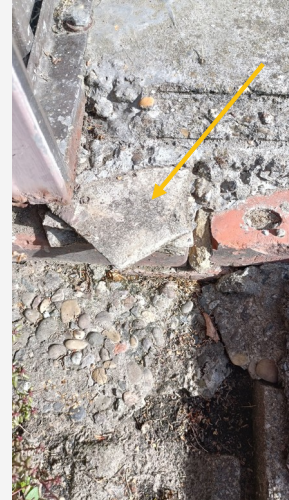
## Fiche 2: Vezelcement plaatjes aan de garage 2 / loods

| Opmerking | <p>Asbestverdachte vezelcement plaatjes gesitueerd aan de fundering van de garage 2/loods. Er werd een monster genomen aan de voorzijde.</p> <p>De vermelde oppervlakten, hoeveelheden, lengtes, volumes, maten en gewichten vormen een louter schatting op basis van visuele inspectie en beschikbare (bouwkundige) informatie; en dienen uitsluitend ter indicatie en mogen niet worden gebruikt als maatstaf voor heffing. Er kan geen enkele juridische waarde aan worden ontleend, noch vormt deze informatie enige basis voor aansprakelijkheid of schadeclaims.</p> |

- Verwijder dit asbestmateriaal zo snel mogelijk. Volg de toestand goed op.

Bij verwijdering: gebruik de correcte PBM's (P3-gelaatsmasker, handschoenen en een wegwerpoverall CAT.III Type 5/6). Het afval dient dubbel verpakt te worden aangeboden aan het recyclagepark (raadpleeg de voorwaarden van uw recyclagepark). Bewaar alle bewijsdocumenten van de asbestverwijdering (facturen, werkplannen, foto's, afleverbonnen, vrijgavemetingen, ...) met het oog op een correcte actualisatie van het asbestattest.

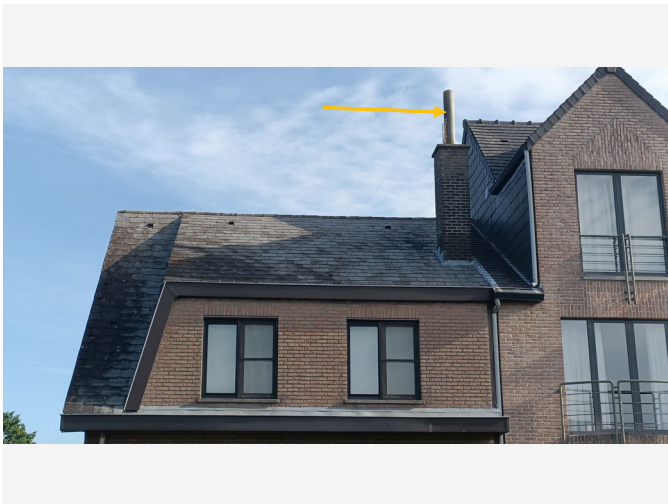
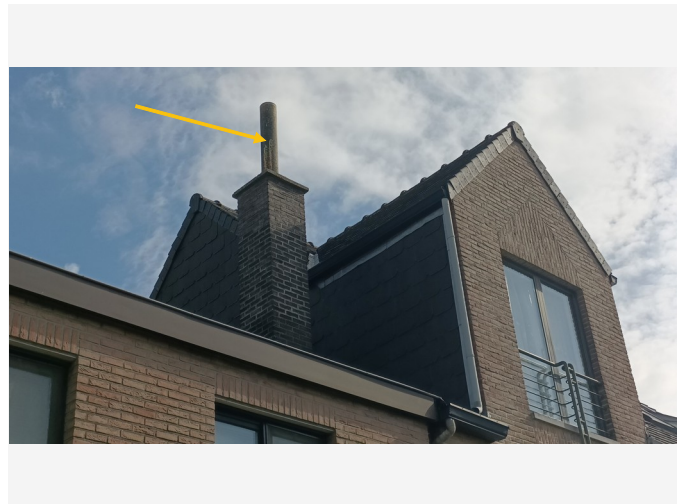
| Opmerking | <p>Asbestverdacht vezelcement rookgaskanaal gesitueerd in de schouw op het hellend dak.</p> <p>De opgegeven lengte bedraagt de zichtbaar waarneembare lengte. Het is mogelijk dat de toepassing in werkelijkheid langer is.</p> <p>De vermelde oppervlakten, hoeveelheden, lengtes, volumes, maten en gewichten vormen een loutere schatting op basis van visuele inspectie en beschikbare (bouwkundige) informatie; en dienen uitsluitend ter indicatie en mogen niet worden gebruikt als maatstaf voor heffing. Er kan geen enkele juridische waarde aan worden ontleend, noch vormt deze informatie enige basis voor aansprakelijkheid of schadeclaims.</p> |

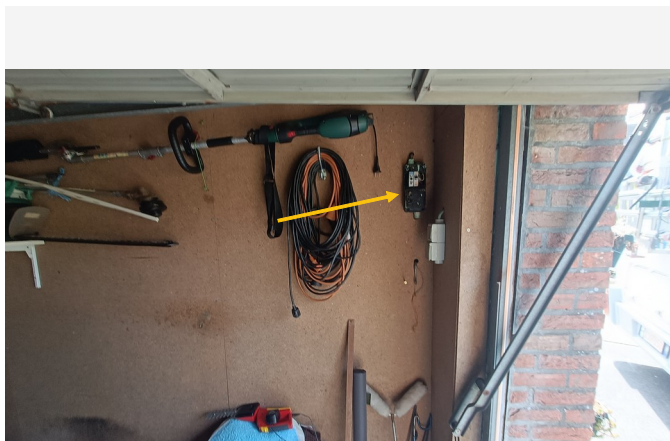
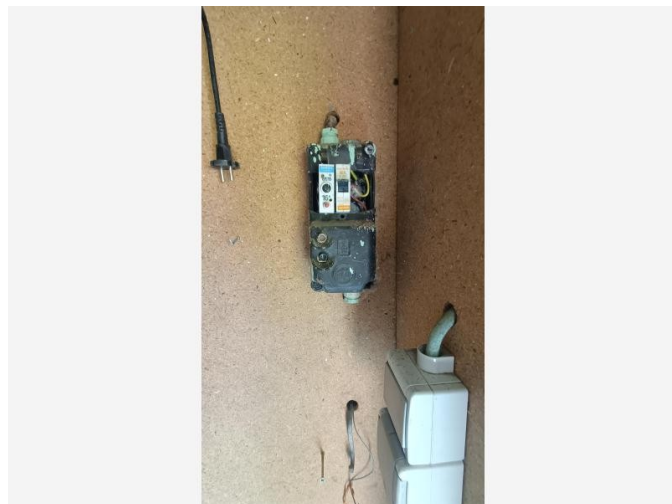
| Opmerking | <p>In het inspectiegebied bevinden zich enkele elektrische toepassingen in asbestverdacht Bakeliet.</p> <p>Een niet-limitatief overzicht van de individuele toepassingen werd aangeduid op plan en opgenomen in een fotoreeks in de databank. Opgelet: Het is mogelijk dat er meer toepassingen aanwezig zijn in het inspectiegebied; gelijkaardige toepassingen moeten met dezelfde waakzaamheid en volgens de hierna beschreven maatregelen/voorschriften behandeld worden.</p> <p>De vermelde oppervlakten, hoeveelheden, lengtes, volumes, maten en gewichten vormen een loutere schatting op basis van visuele inspectie en beschikbare (bouwkundige) informatie; en dienen uitsluitend ter indicatie en mogen niet worden gebruikt als maatstaf voor heffing. Er kan geen enkele juridische waarde aan worden ontleend, noch vormt deze informatie enige basis voor aansprakelijkheid of schadeclaims.</p> |

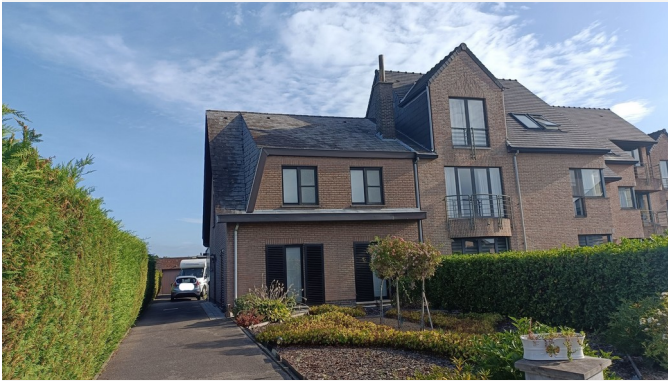
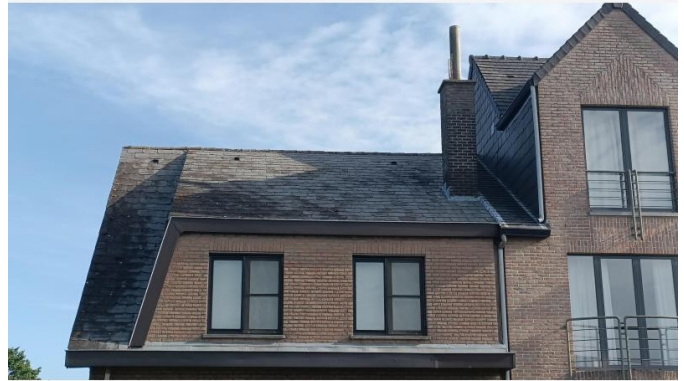
## Fiche 13: Vezelcement leien op het hellend dak

| Opmerking | <p>Asbestverdachte vezelcement leien gesitueerd op het hellend dak en aan de dakkapellen. Er werd een monster genomen aan de voorzijde.</p> <p>De vermelde oppervlakten, hoeveelheden, lengtes, volumes, maten en gewichten vormen een loutere schatting op basis van visuele inspectie en beschikbare (bouwkundige) informatie; en dienen uitsluitend ter indicatie en mogen niet worden gebruikt als maatstaf voor heffing. Er kan geen enkele juridische waarde aan worden ontleend, noch vormt deze informatie enige basis voor aansprakelijkheid of schadeclaims.</p> |

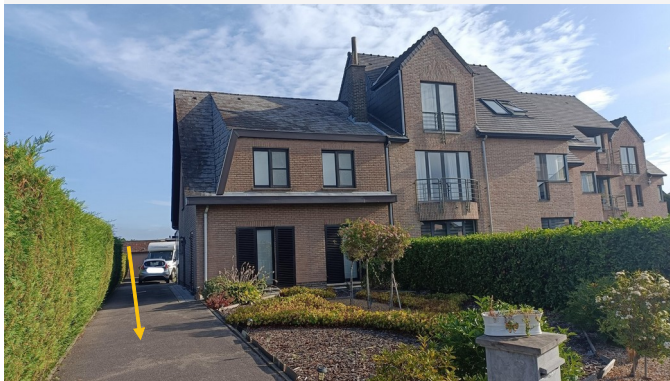
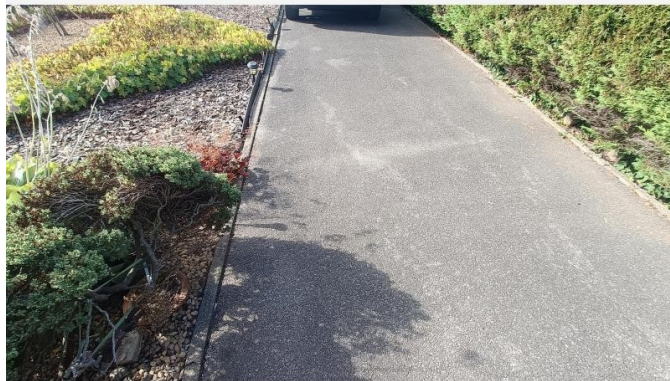
## Fiche 14: Asfaltering

| Opmerking | <p>Asfaltering gesitueerd op de oprit. Er werd een monster genomen aan een beschadiging.</p> <p>De vermelde oppervlakten, hoeveelheden, lengtes, volumes, maten en gewichten vormen een loutere schatting op basis van visuele inspectie en beschikbare (bouwkundige) informatie; en dienen uitsluitend ter indicatie en mogen niet worden gebruikt als maatstaf voor heffing. Er kan geen enkele juridische waarde aan worden ontleend, noch vormt deze informatie enige basis voor aansprakelijkheid of schadeclaims.</p> |

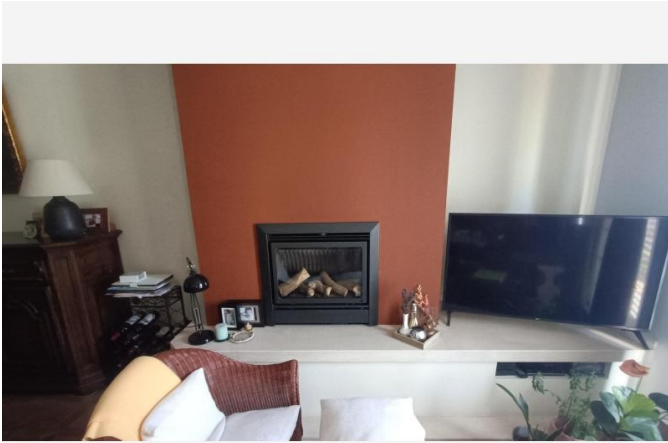
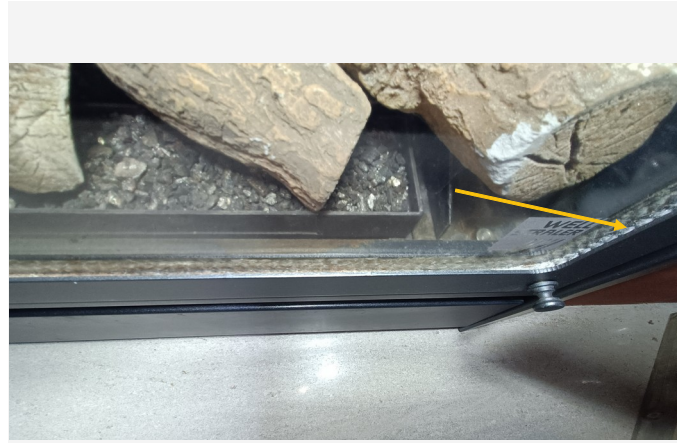
## Fiche 20: Kachelkoord van de gashaard in de woonkamer

| Beschrijving | Notitie | Terug te vinden op plannen |
|---|---|---|
| Fiche 20: Kachelkoord van de gashaard in de woonkamer | De waarneembare kachelkoorden van de gashaard Well Straler in de woonkamer zijn uitgevoerd in polyester/glasvezel. | - |

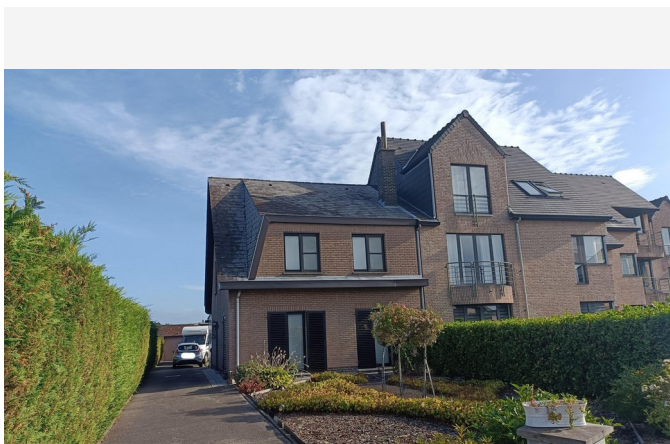
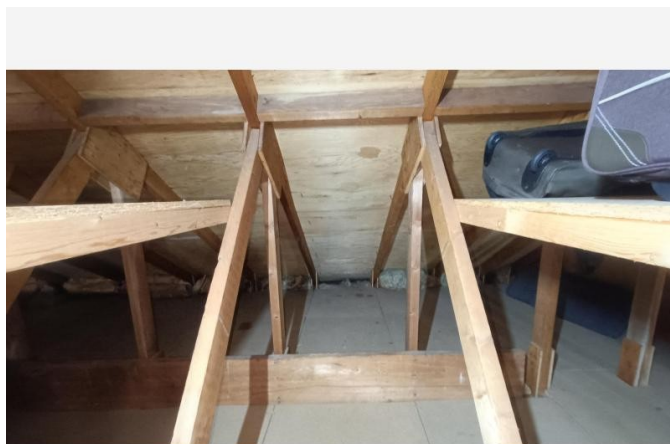
## Fiche 22: Onderdaken niet waarneembaar (dak in leien en roofing)

| Beschrijving | Notitie | Terug te vinden op plannen |
|---|---|---|
| Fiche 22: Onderdaken niet waarneembaar (dak in leien en roofing) | De onderdaken (indien aanwezig) zijn langs de binnen- en buitenzijde volledig afgeschermd. Op dit moment is het niet mogelijk om het onderdak (indien aanwezig) te onderzoeken binnen de scope van het onderzoek. Een volledige beoordeling van het asbesthoudend karakter van dit schildeel is enkel mogelijk mits uitbreiding naar aanvullend/destructief onderzoek (optioneel). | Plan 1.4: A1 - Dak<br>Plan 2.2: B1 - Daken |
