# Asbestinventarisatattest

Distellaan 68/0201, 8434 Middelkerke

Attestnummer : **20260814-000204.000**

Uitgegeven op : **14.08.2026**

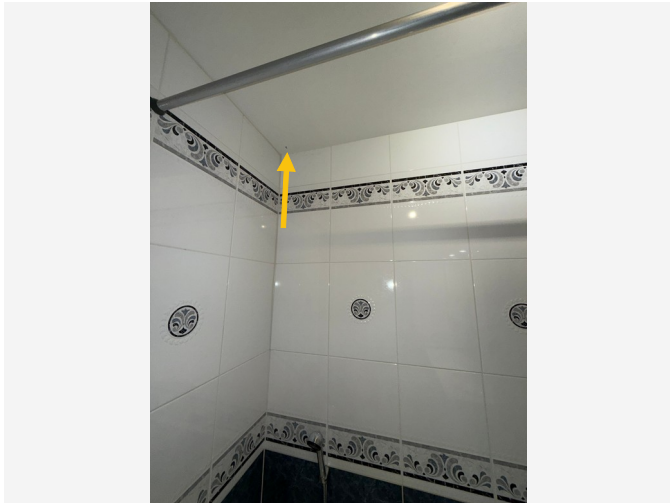
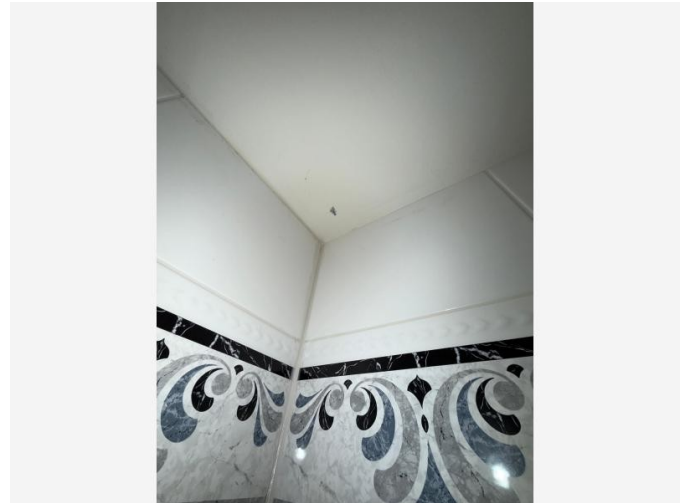
## Fiche 1: Pleisterwerk plafond

Geen asbest

| # | Type | Referentie | Resultaat |
|---|---|---|---|
| 1.1 | Mengmonster | MM02 | Geen asbest |

| Beschrijving | Pleisterwerk plafond |
| Bindmiddel van materiaal | Gips - kalk |
| Gebondenheid op basis van bindmiddel | Niet-hechtgebonden |

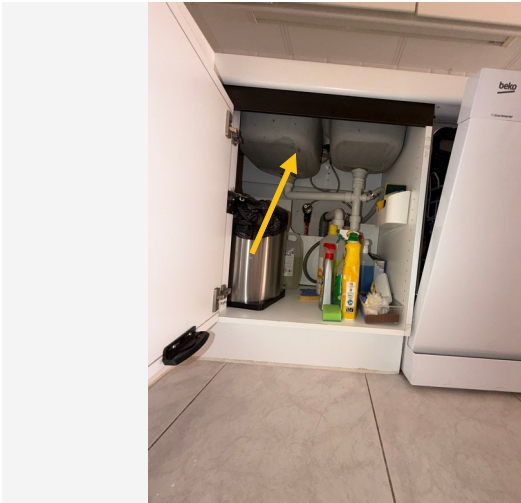
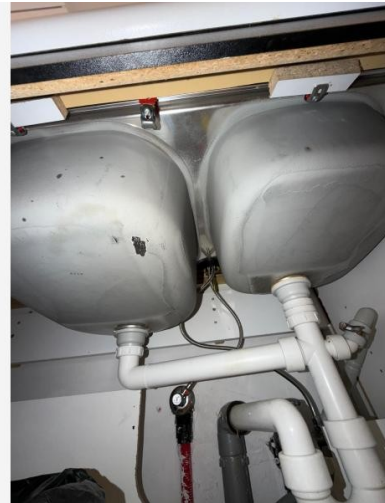
## Fiche 2: Coating spoelbak

Geen asbest

| # | Type | Referentie | Resultaat |
|---|---|---|---|
| 2.1 | Puntmonster | PM03 | Geen asbest |

| Beschrijving | Coating spoelbak |
| Bindmiddel van materiaal | Coating |

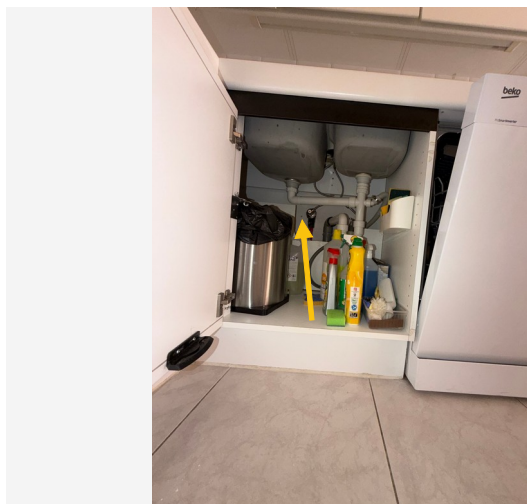
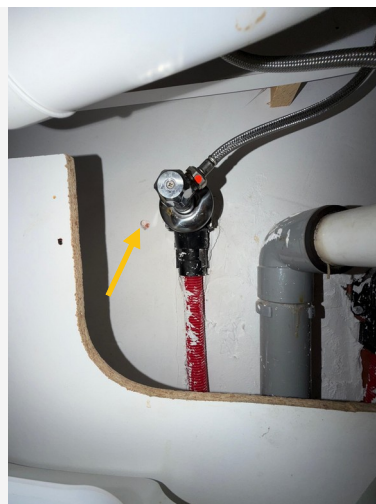
## Fiche 3: Pleisterwerk muren

Geen asbest

| # | Type | Referentie | Resultaat |
|---|---|---|---|
| 3.1 | Mengmonster | MM01 | Geen asbest |

| Beschrijving | Pleisterwerk muren |
| Bindmiddel van materiaal | Gips - kalk |

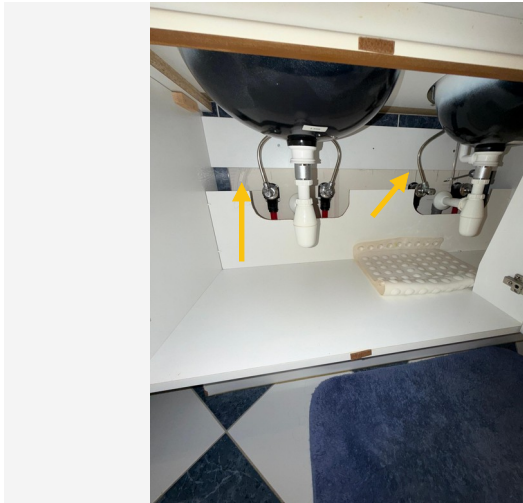
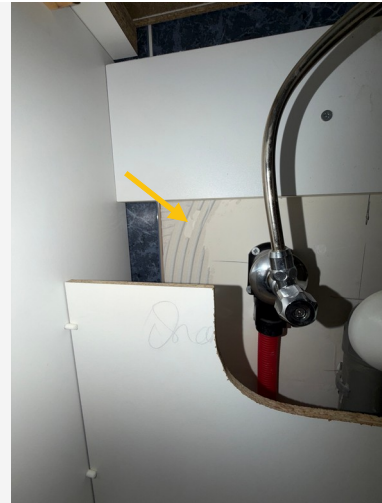
## Fiche 4: Tegellijm - muur douchekamer

Geen asbest

| # | Type | Referentie | Resultaat |
|---|---|---|---|
| 4.1 | Mengmonster | MM04 | Geen asbest |

| Beschrijving | Tegellijm - muur douchekamer |
| Opmerking | <p>Deze hoeveelheid is een schatting. De tegellijm is zichtbaar in de badkamer onder de lavabo's. Vermoedelijk bevindt deze tegellijm zich achter alle tegels in de badkamer.</p> <p>De hoeveelheid is gebaseerd op het zichtbare gedeelte tegellijm.</p> |

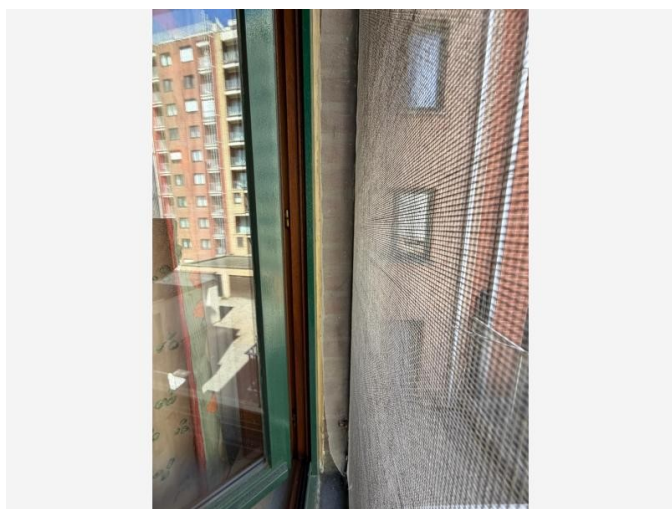
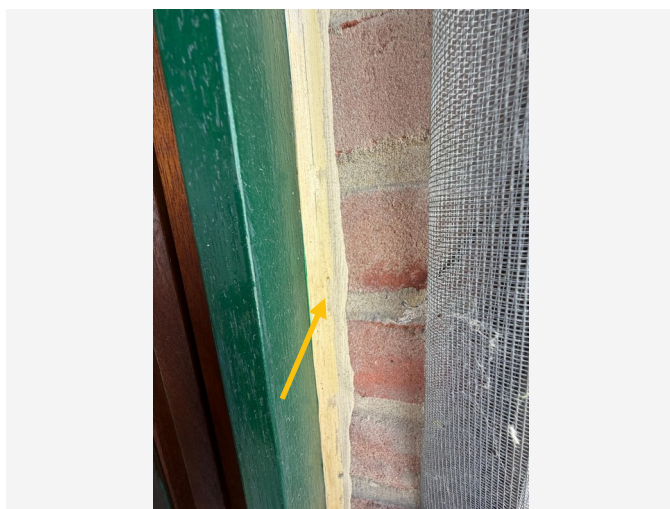
### Fiche 5: Mastiek (niet verdacht)

| Beschrijving | Notitie | Terug te vinden op plannen |
|---|---|---|
| Fiche 5: Mastiek (niet verdacht) | De mastiek tussen het profiel van de ramen en de gevels is niet asbestverdacht op basis van fysieke eigenschappen (zacht en verend.) | Plan 1.1: Plan appartement |
