# Asbestinventarisatetest

Langelostraat 43, 3212 Lubbeek

Attestnummer : 20260623-000148.000

Uitgegeven op : 23.06.2026

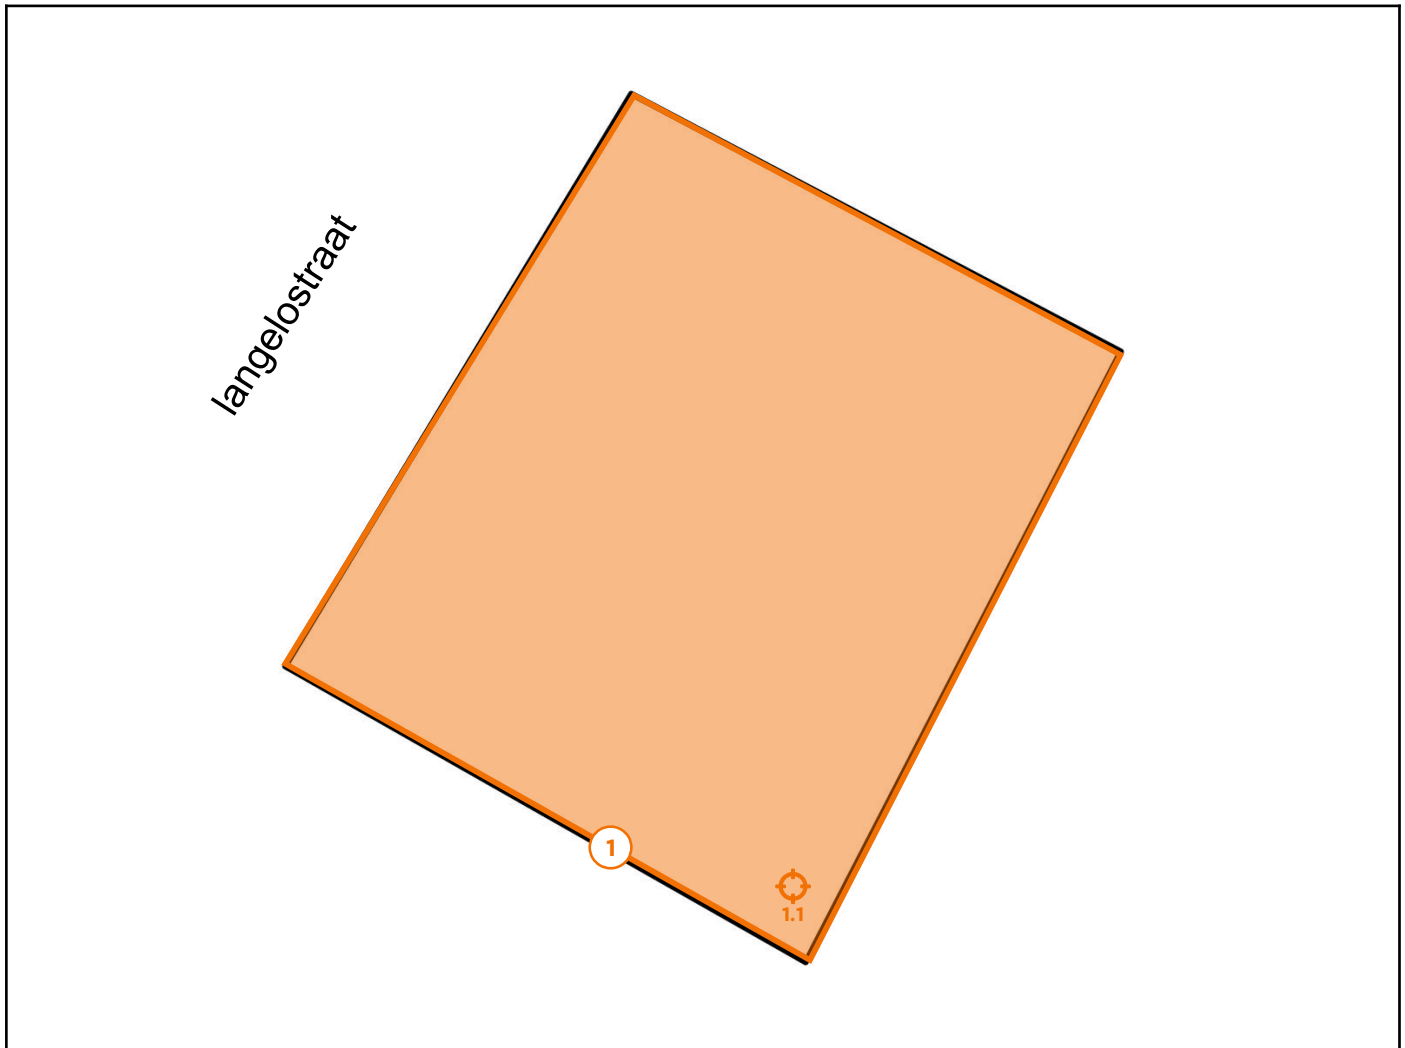
## Plan 2.1: Tuinhuis - leien

| Beschrijving | Type | Actie |
|---|---|---|
| 1. Leien dak (tuinhuis) | Asbestmateriaal | <a href="#">Verwijderen</a> |

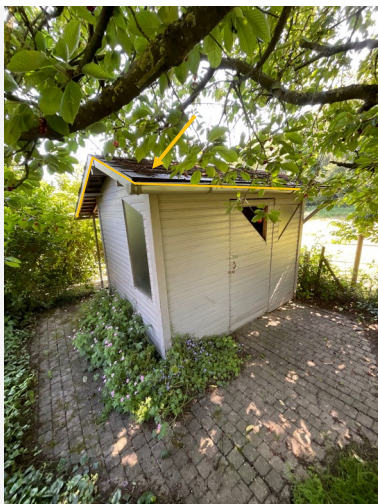
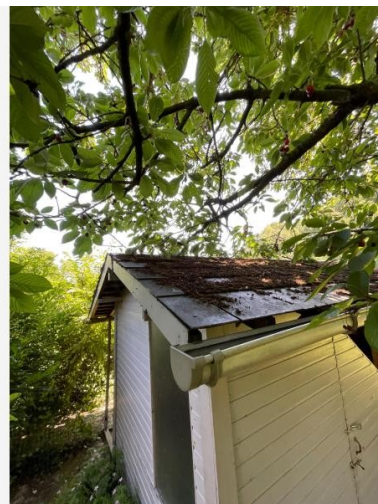
Het asbestmateriaal valt onder de mijlpaal van 2034.

| Eindbeoordeling materiaalrisico | Verhoogd materiaalrisico en/of verhoogde kans op vezelvrijgave |

| Toestand van het materiaal | Matig beschadigd, matig verweerd |

| # | Type | Referentie | Resultaat |
|---|---|---|---|
| 1.1 | Puntmonster | Mn3 leien tuinhuis | Chrysotiel |

| Asbestmateriaal | Dak- en gevelbekleding - Lei, shingle |

- Verwijder dit asbestmateriaal zo snel mogelijk. Volg de toestand goed op.
- Hemelwater dat afspoelt van asbestcement daken of gevels kan asbestdeeltjes bevatten. Gebruik het enkel voor gesloten circuits (bv. spoelen toiletten). Reinig na het vervangen van het dak of de gevel de dakgoten en regenwaterput of -ton om asbesthoudend sediment of slib te verwijderen

- Eenvoudige handelingen: mag via doe-het-zelf of door werknemer(s) met opleidingsattest eenvoudige handelingen  
Deze toepassing kan door een aannemer die over een opleidingsattest eenvoudige handelingen beschikt of door een particulier (doe-het-zelf), verwijderd worden indien er geen verhoogd risico op vrijgave van asbestvezels (max. concentratie 0,01 vezels/cm<sup>3</sup> - CODEX Art. VI.3-54) ontstaat en de toepassing voorafgaand wordt gefixeerd/bevochtigd; de individuele elementen zonder machinale werktuigen (boormachine, slijpschijf, hogedrukreiniger,...) en zonder breken of gooien een voor een losgemaakt worden; en ten slotte dubbel en luchtdicht verpakt weggevoerd worden naar een erkend afvalpunt (recyclagepark).

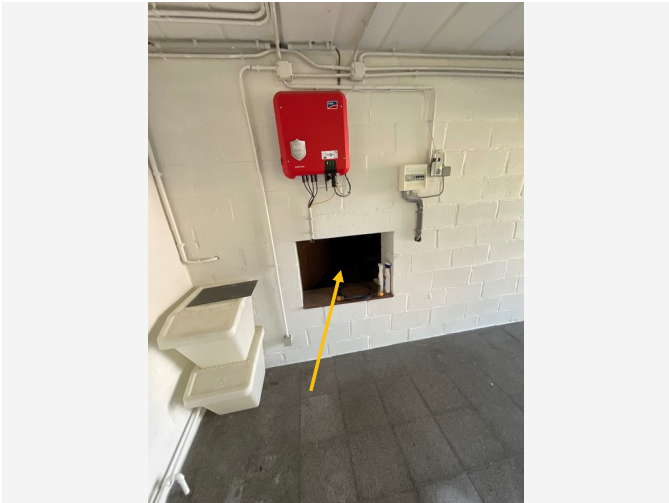
**Reden:** Hoogte minder dan 1,5 meter

**Uitleg van de asbestdeskundige:** Ruimtes met een hoogte lager dan 1,5 meter hoeven in het kader van een asbestattest voor verkoop of schenking niet onderzocht te worden.

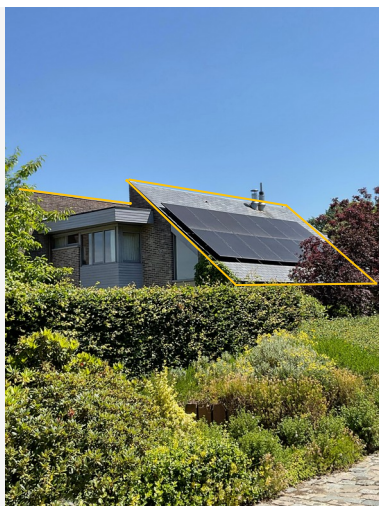
**Reden:** Het onderdak is niet inspecteerbaar dmv optillen

**Uitleg van de asbestdeskundige:** Het onderdak kon niet onderzocht worden omdat de dakbedekking bestaat uit leien. Een inspectie van het onderdak zou enkel mogelijk zijn door het optillen of verwijderen van de leien.

Het optillen van de leien houdt een risico in op beschadiging van de dakbedekking en valt buiten de scope van een niet-destructief onderzoek. Om die reden kon het onderdak niet visueel worden vastgesteld of beoordeeld.

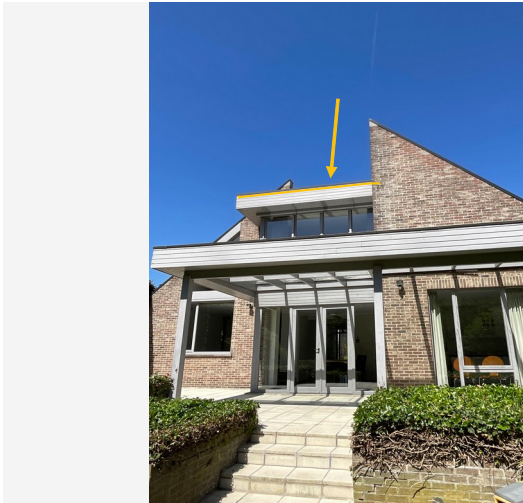
**Reden:** Het te onderzoeken materiaal situeert zich hoger dan 3,50 m te rekenen vanaf een veilige ondergrond

**Uitleg van de asbestdeskundige:** In het kader van een asbestattest voor overdracht (verkoop, schenking), hoeven toepassingen die zich hoger dan 3,5m vanaf een veilige ondergrond situeren, niet onderzocht te worden.

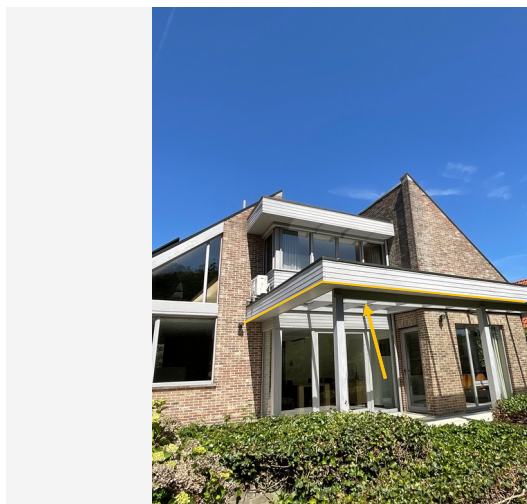
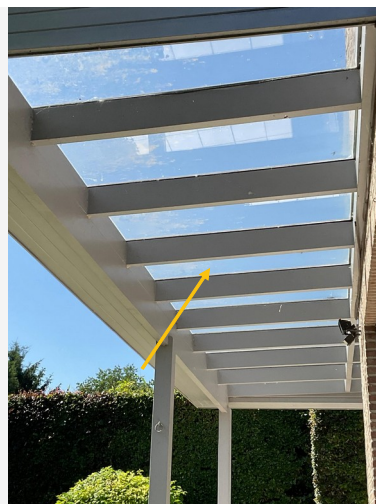
dak in glas panelen

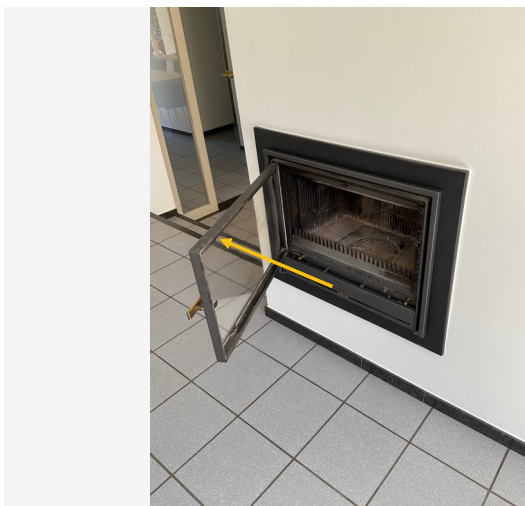
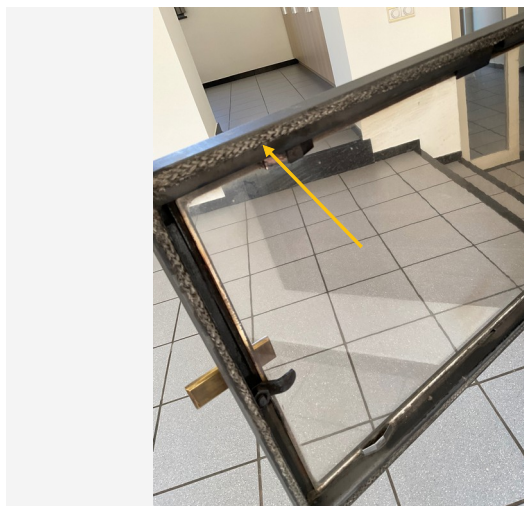
Niet-asbestverdachte koord in de kachel.

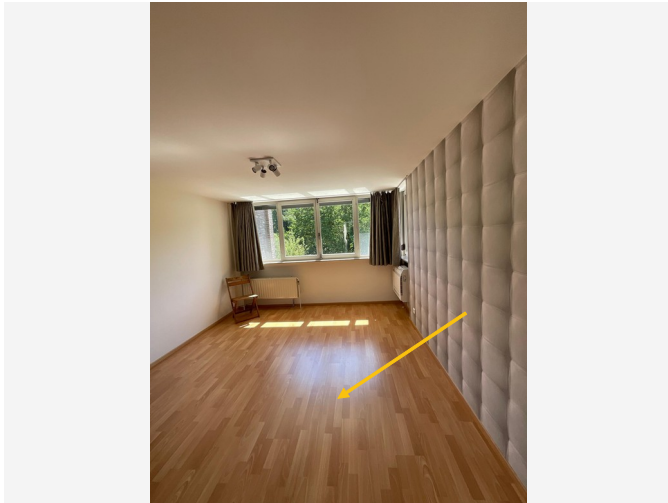
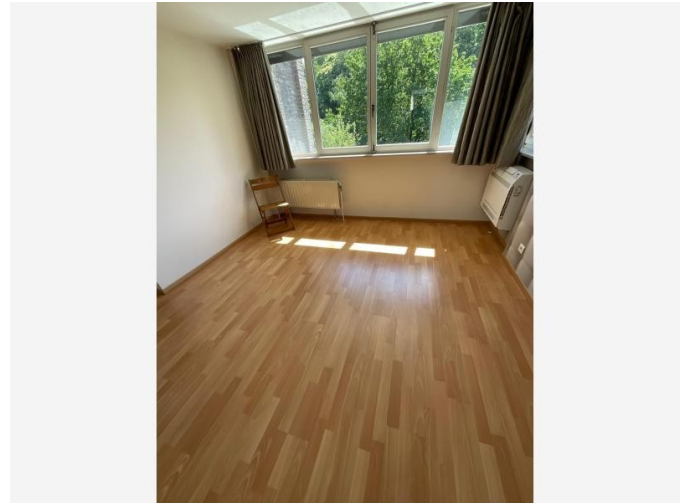
Het laminaat of parket is niet verdacht. Het is niet uitgesloten dat dit werd gelegd op een asbestverdachte vloerbedekking. Bij werken, laat dit controleren.

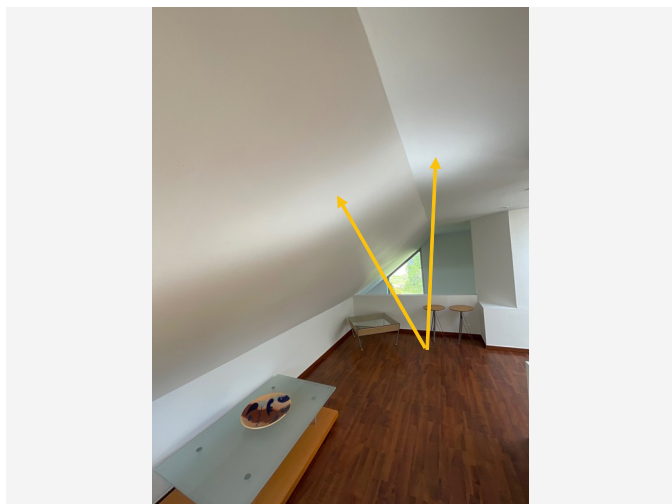
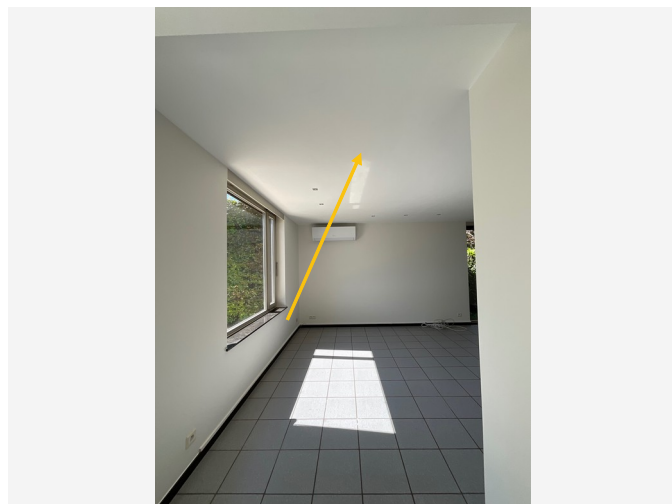
- wanden en/of plafonds vervaardigd uit gipsplaten.
- Mogelijk asbesthoudende materialen achter de constructie aanwezig.
- Mogelijk asbesthoudende afsmeerlaag tussen de platen. (afsmeerlaag niet waarneembaar)
- Aanvullend destructief onderzoek uit te voeren.

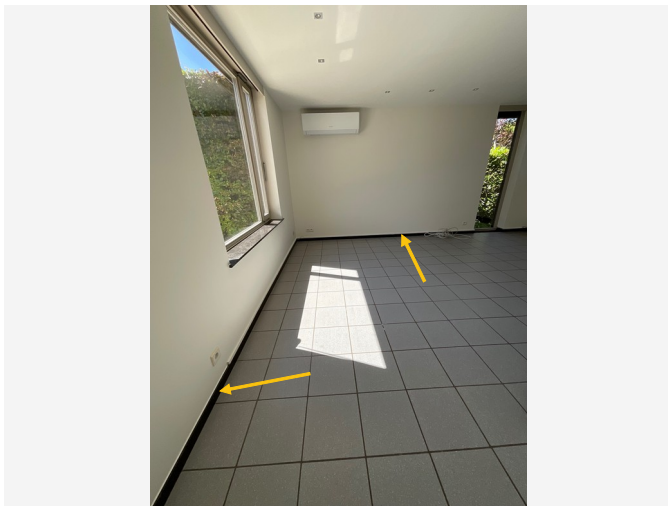
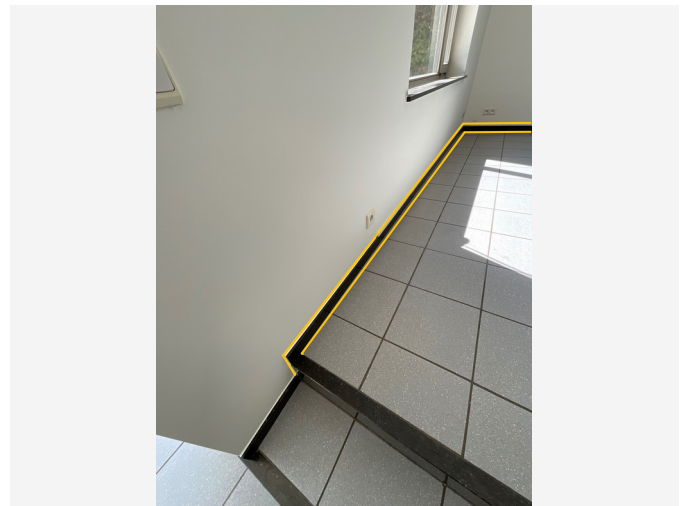
Plinten werden soms verlijmd met asbesthoudende lijm. Bij werken, laat dit onderzoeken.

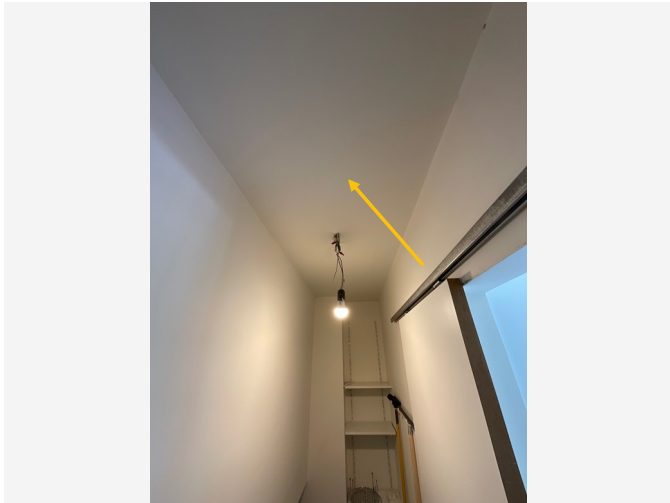
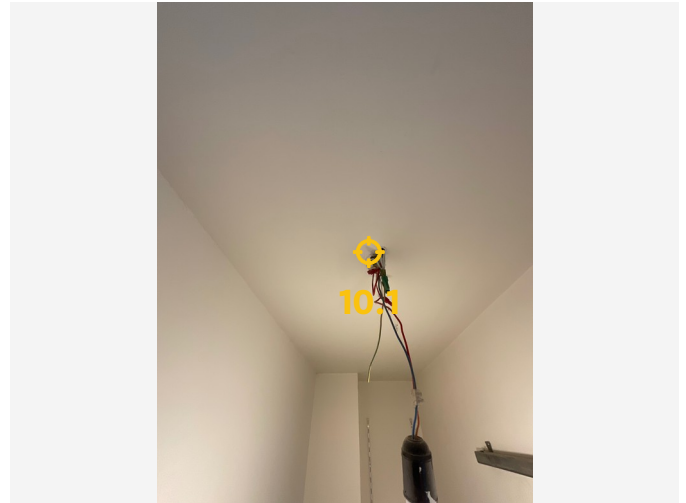
## Fiche 10: Pleisterwerk plafonds

Geen asbest

| # | Type | Referentie | Resultaat |
|---|---|---|---|
| 10.1 | Mengmonster | Mn2 pleister plafond | Geen asbest |

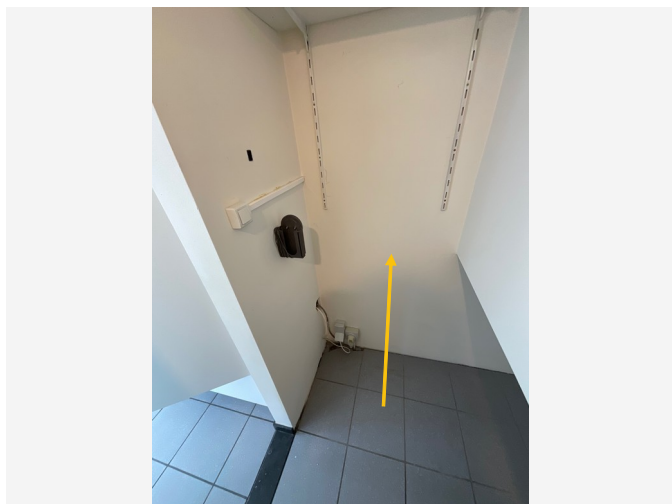
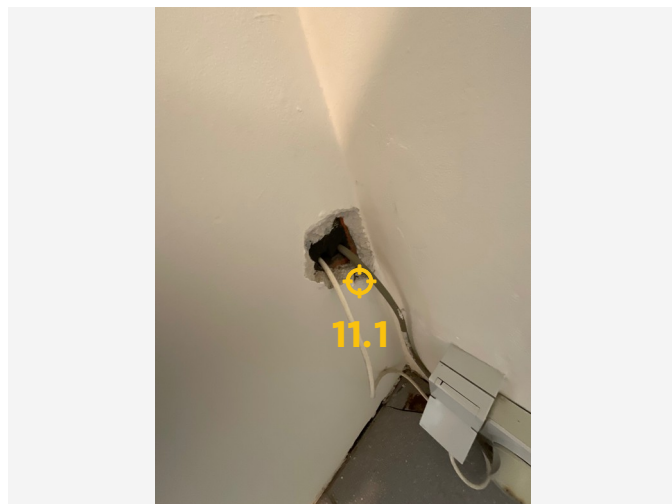
## Fiche 11: Pleisterwerk wanden

Geen asbest

| # | Type | Referentie | Resultaat |
|---|---|---|---|
| 11.1 | Mengmonster | Mn1 pleister wanden | Geen asbest |

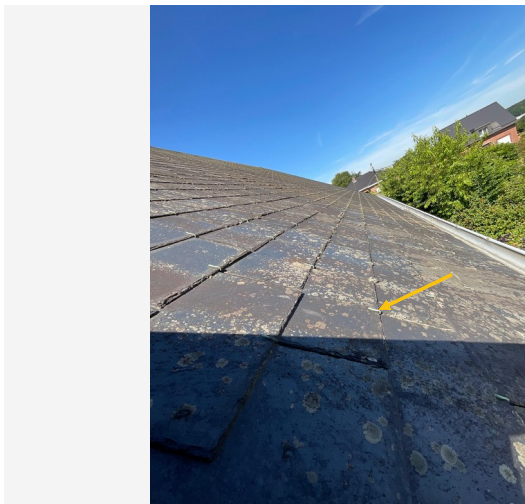
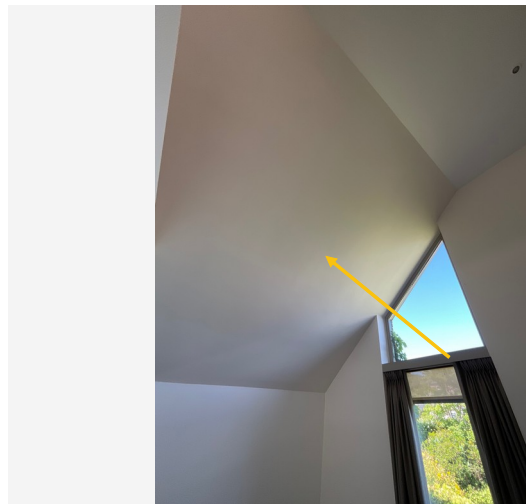
### Fiche 17: Onderdak (niet waarneembaar)

| Beschrijving | Notitie | Terug te vinden op plannen |
|---|---|---|
| Fiche 17: Onderdak (niet waarneembaar) | <p>De dakleien kan ik niet optillen voor inspectie.</p> <p>De plafonds zijn afgewerkt met gipsplaten</p> <p>Het onderdak is niet waarneembaar. Bij werken, controleer een mogelijk verdacht onderdak op de aanwezigheid van asbest.</p> | - |
