# Asbestinventarisatetest

Laambroekstraat 20, 3550 Heusden-Zolder

Attestnummer : 20260721-000175.000

**Niet-asbestveilig**

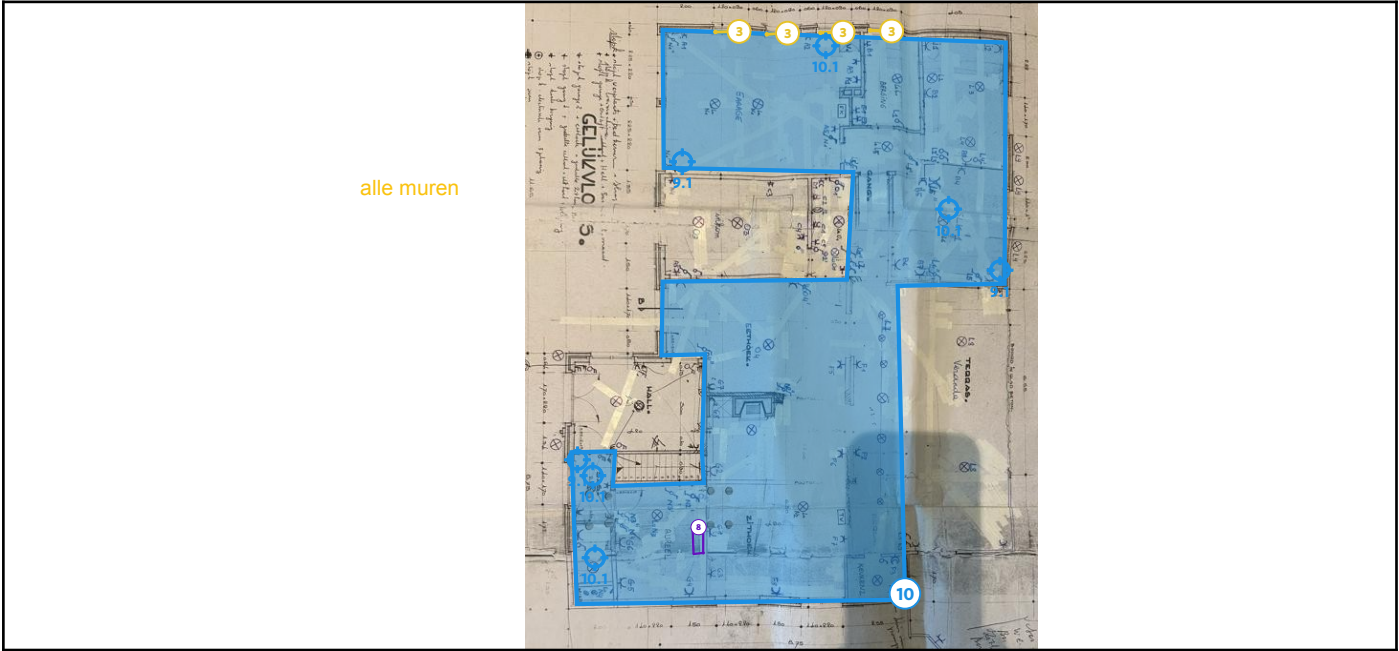
# Plan 1.1: gelijkvloers

| Beschrijving | Type | Actie |
|---|---|---|
| 3. Massal vensterbank | Asbestmateriaal | Zorgvuldig beheren |
| 8. Kachelkoord | Advies | - |

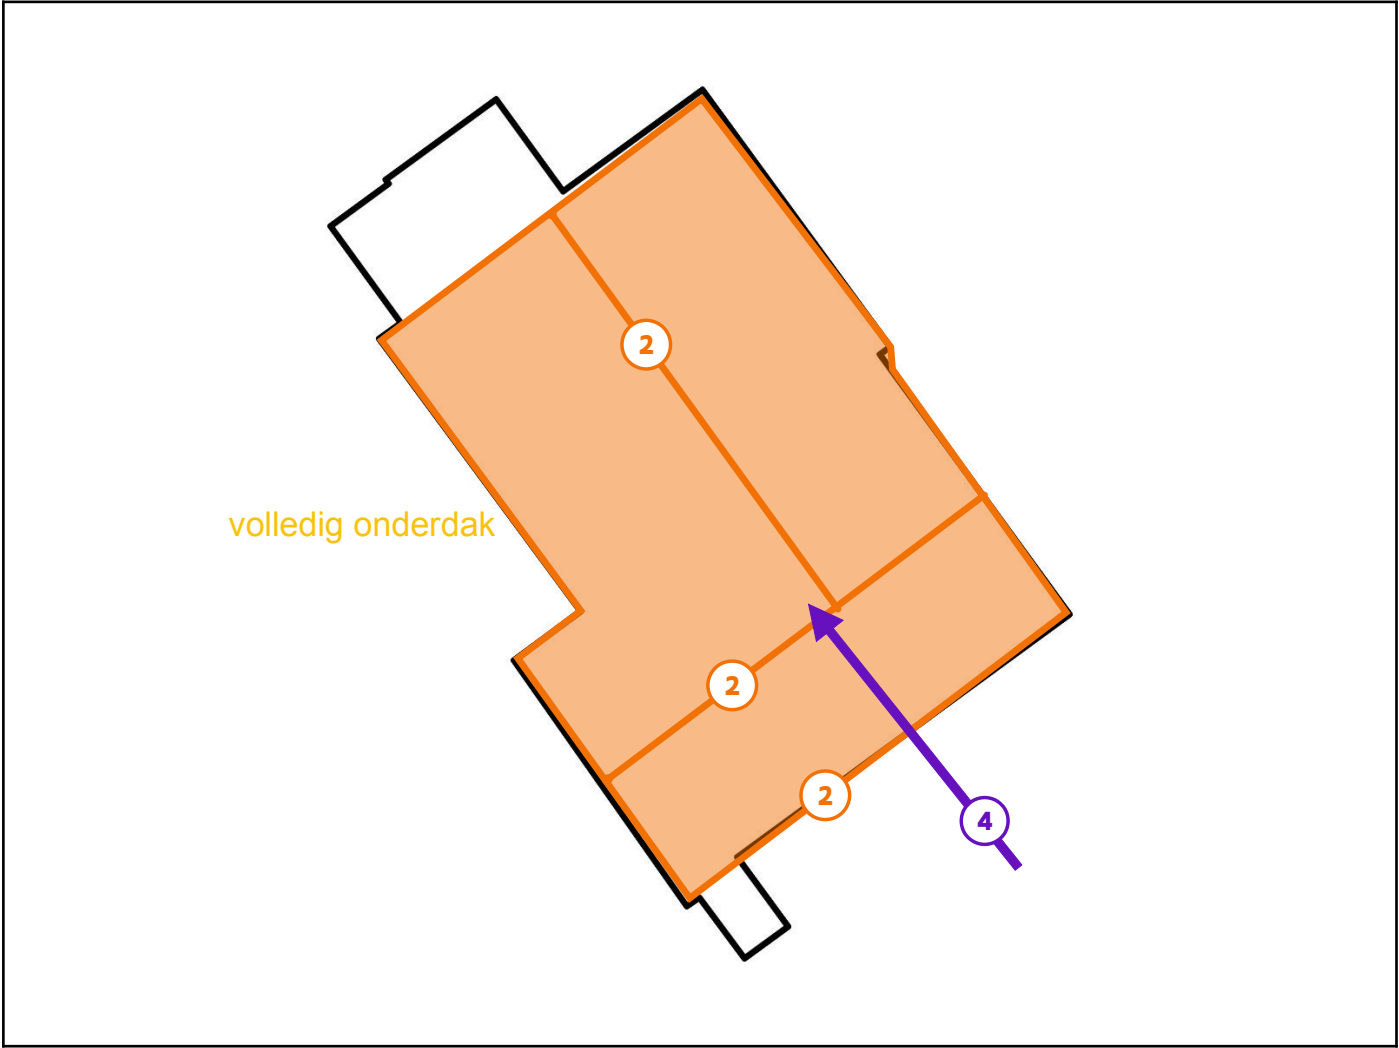
# Plan 1.4: dakbekking

| Beschrijving | Type | Actie |
|---|---|---|
| 2. leien en nok | Asbestmateriaal | Verwijderen |
| 4. schouw | Beperking | - |
| 5. onderdak (beperking) | Beperking | - |

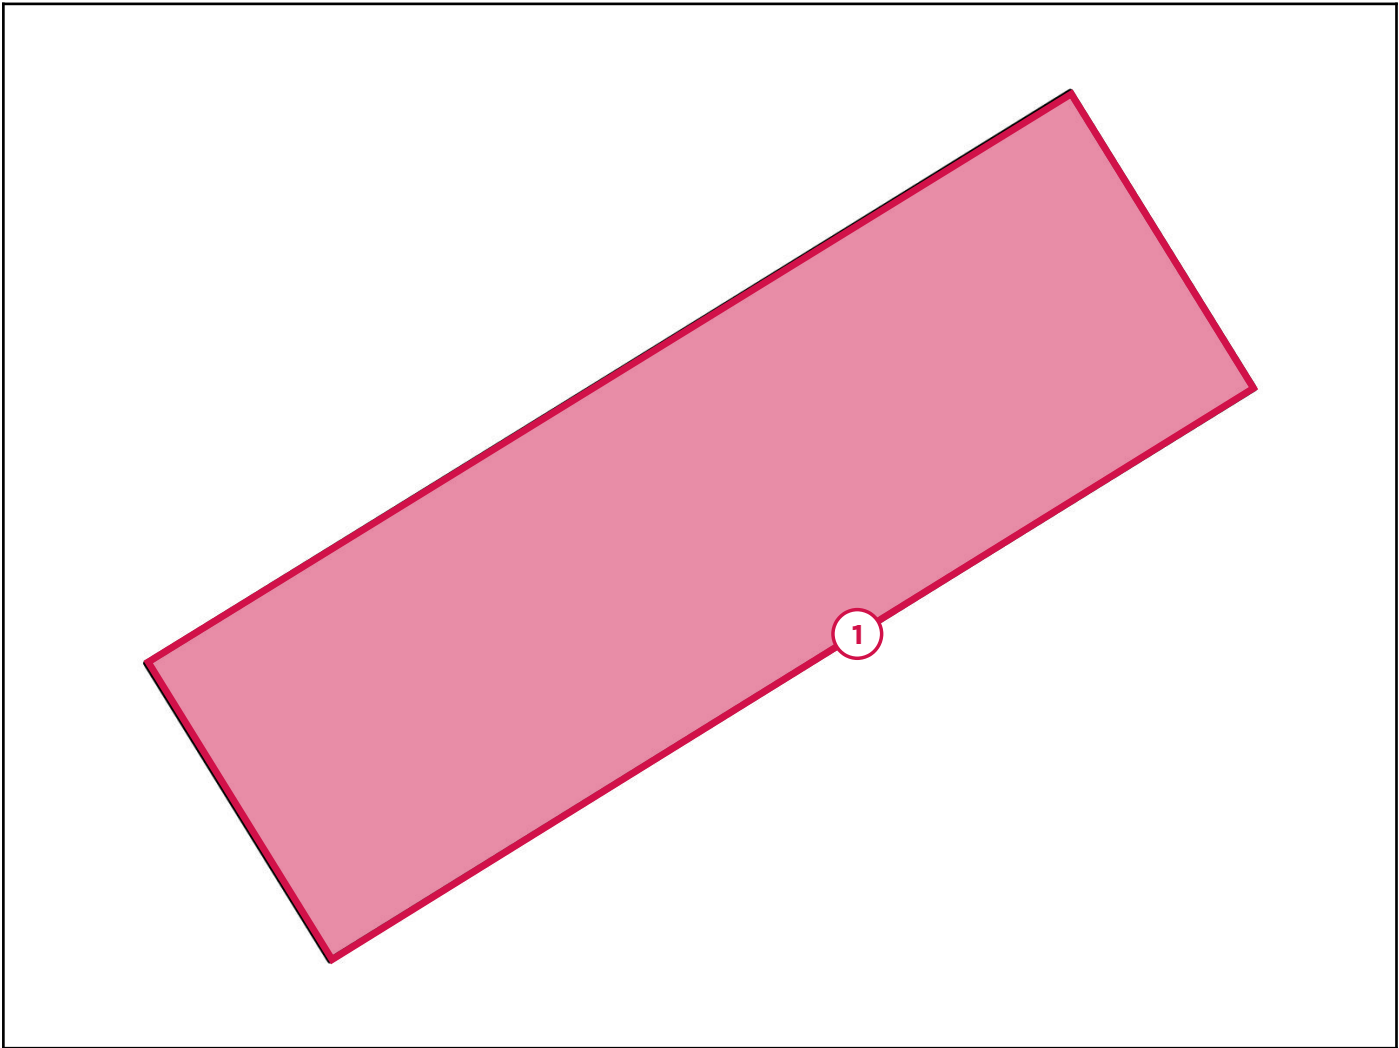
# Plan 4.1: Bijgebouw plan

| Beschrijving | Type | Actie |
|---|---|---|
| 1. Golfplaten | Asbestmateriaal | Dringend verwijderen |

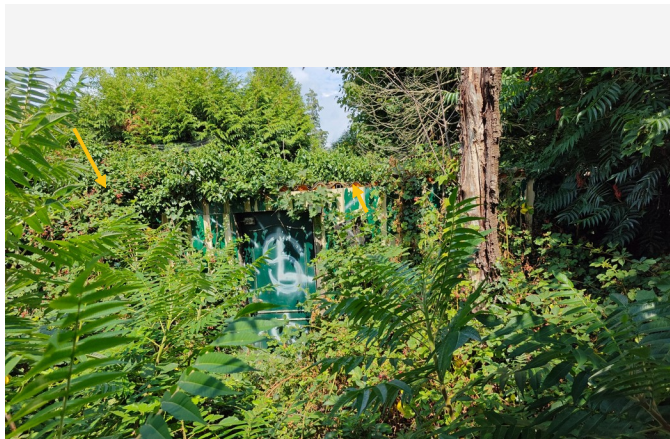
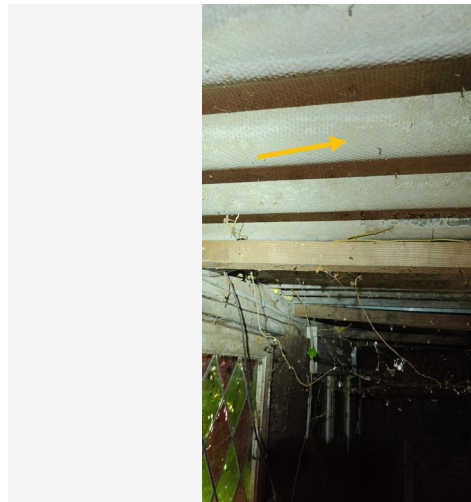
Het asbestmateriaal valt onder de mijlpaal van 2034.

**Dringend verwijderen**

| Eindbeoordeling materiaalrisico | Hoog materiaalrisico en/of hoge kans op vezelvrijgave |

| Gebondenheid | Categorie 1: hechtgebonden in oorsprong |
| Asbestsoort (vezeltype) | Crocidoliet aanwezig |
| Toestand van het materiaal | Zwaar beschadigd, zwaar verweerd |

| Beschrijving | Golfplaten |
| Asbestmateriaal | Dak- en gevelbekleding - Golfplaat |

- Zorg voor een veilig beheer. Vermijd het beschadigen van het asbestmateriaal. Controleer de toestand jaarlijks op wijzigingen.
- Hemelwater dat afspoelt van asbestcement daken of gevels kan asbestdeeltjes bevatten. Gebruik het enkel voor gesloten circuits (bv. spoelen toiletten). Reinig na het vervangen van het dak of de gevel de dakgoten en regenwaterput of -ton om asbesthoudend sediment of slib te verwijderen
- Voer bijkomende staalname(s) uit.

- Eenvoudige handelingen: mag via doe-het-zelf of door werknemer(s) met opleidingsattest eenvoudige handelingen  
Wegnemen intacte golfplaten mag met de nodige preventiemaatregelen (zie onderaan verslag) en voorzichtigheid zelf uitgevoerd worden. Gelet op de begroeiing hierop aanwezig is dit niet aangeraden.

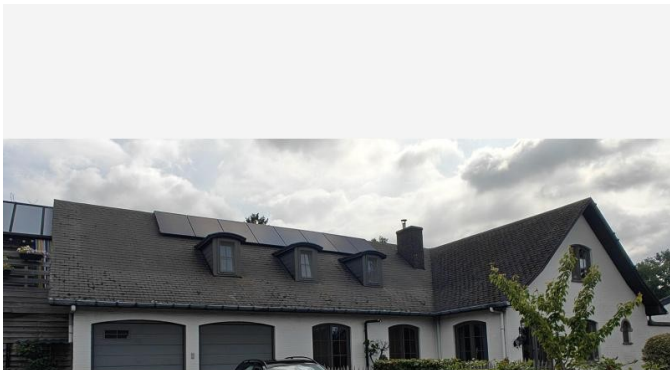
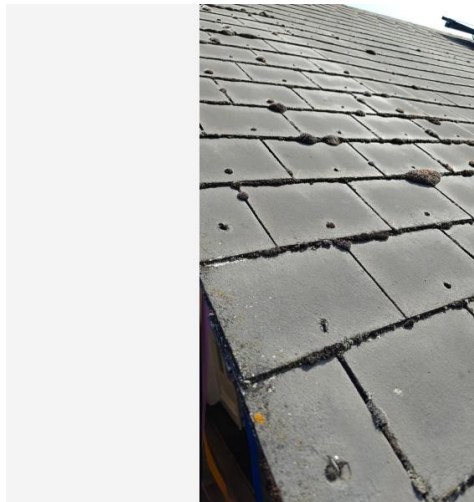
Het asbestmateriaal valt onder de mijlpaal van 2034.

Verwijderen

| Eindbeoordeling materiaalrisico | Verhoogd materiaalrisico en/of verhoogde kans op vezelvrijgave |

| Asbestsoort (vezeltype) | Crocidoliet aanwezig |
| Toestand van het materiaal | Matig beschadigd, matig verweerd |

| Beschrijving | leien en nok |
| Asbestmateriaal | Dak- en gevelbekleding - Lei, shingle |

- Zorg voor een veilig beheer. Vermijd het beschadigen van het asbestmateriaal. Controleer de toestand jaarlijks op wijzigingen.
- Hemelwater dat afspoelt van asbestcement daken of gevels kan asbestdeeltjes bevatten. Gebruik het enkel voor gesloten circuits (bv. spoelen toiletten). Reinig na het vervangen van het dak of de gevel de dakgoten en regenwaterput of -ton om asbesthoudend sediment of slib te verwijderen
- Voer bijkomende staalname(s) uit.

- Eenvoudige handelingen: mag via doe-het-zelf of door werknemer(s) met opleidingsattest eenvoudige handelingen  
Wegnemen intacte asbestleien mag met de nodige preventiemaatregelen (zie onderaan verslag) en voorzichtigheid zelf uitgevoerd worden.

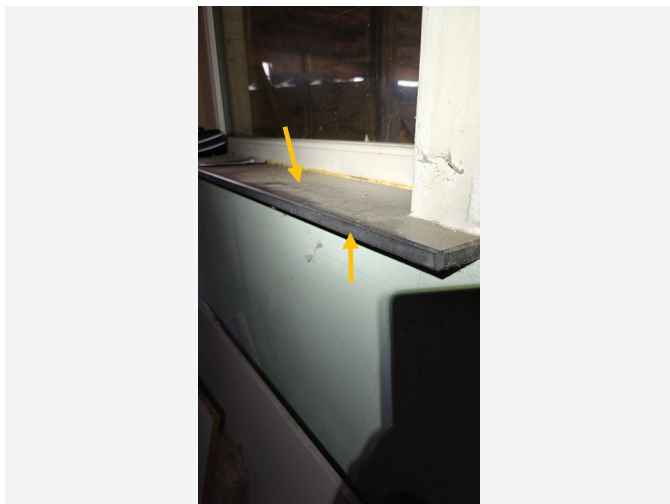
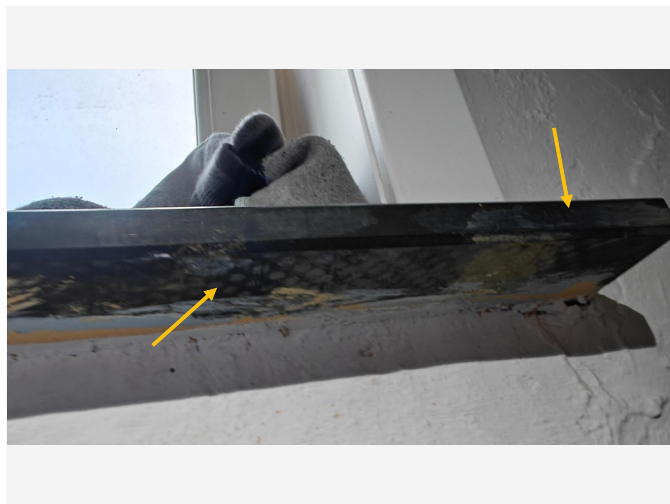
Het asbestmateriaal valt onder de mijlpaal van 2040.

Zorgvuldig beheren

- Zorg voor een veilig beheer. Vermijd het beschadigen van het asbestmateriaal. Controleer de toestand jaarlijks op wijzigingen.

- Eenvoudige handelingen: mag via doe-het-zelf of door werknemer(s) met opleidingsattest eenvoudige handelingen  
Wegnemen intacte massalplaten mag als hechtgebonden toepassing met de nodige preventiemaatregelen (zie onderaan verslag) en voorzichtigheid zelf uitgevoerd worden.

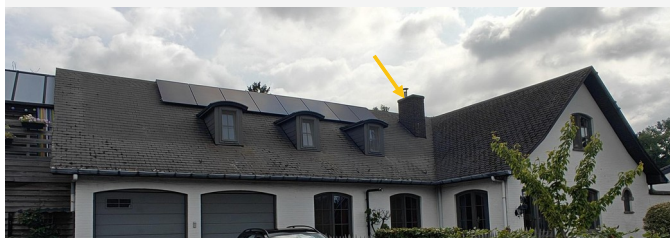
| Karakterisatie | Asbest (verdacht) |
| Primaire drager | HVAC infrastructuur en uitrusting |

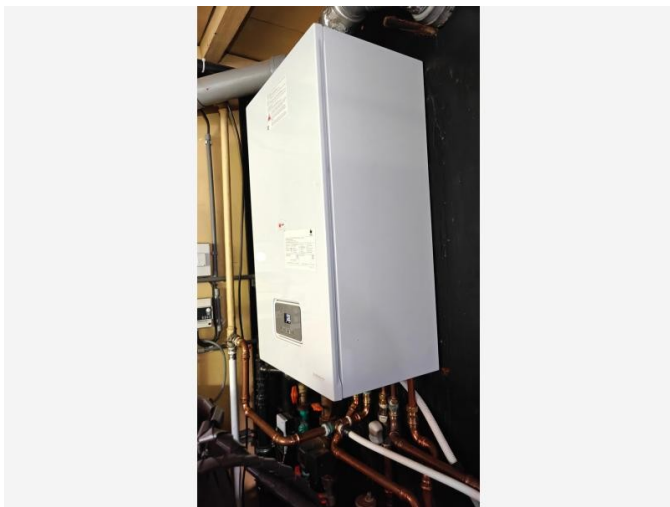
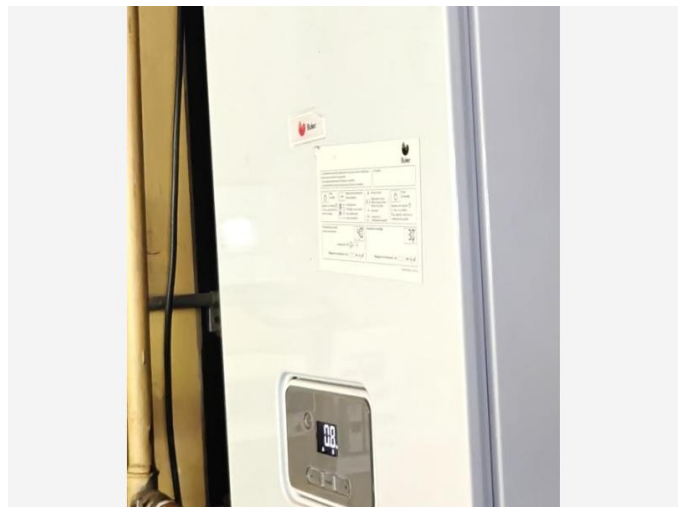
### Fiche 12: CV-ketel (niet verdacht)

| Beschrijving | Notitie | Terug te vinden op plannen |
|---|---|---|
| Fiche 12: CV-ketel (niet verdacht) | De CV-ketel (dichtingen, isolerend materiaal) is niet asbestverdacht. | - |
