# ASBESTINVENTARISATTEST

Berkendreef 25  
3390 Tielt-Winge

Onze referentie: 2026-08-099

Attestnummer : 20260817-000139.000

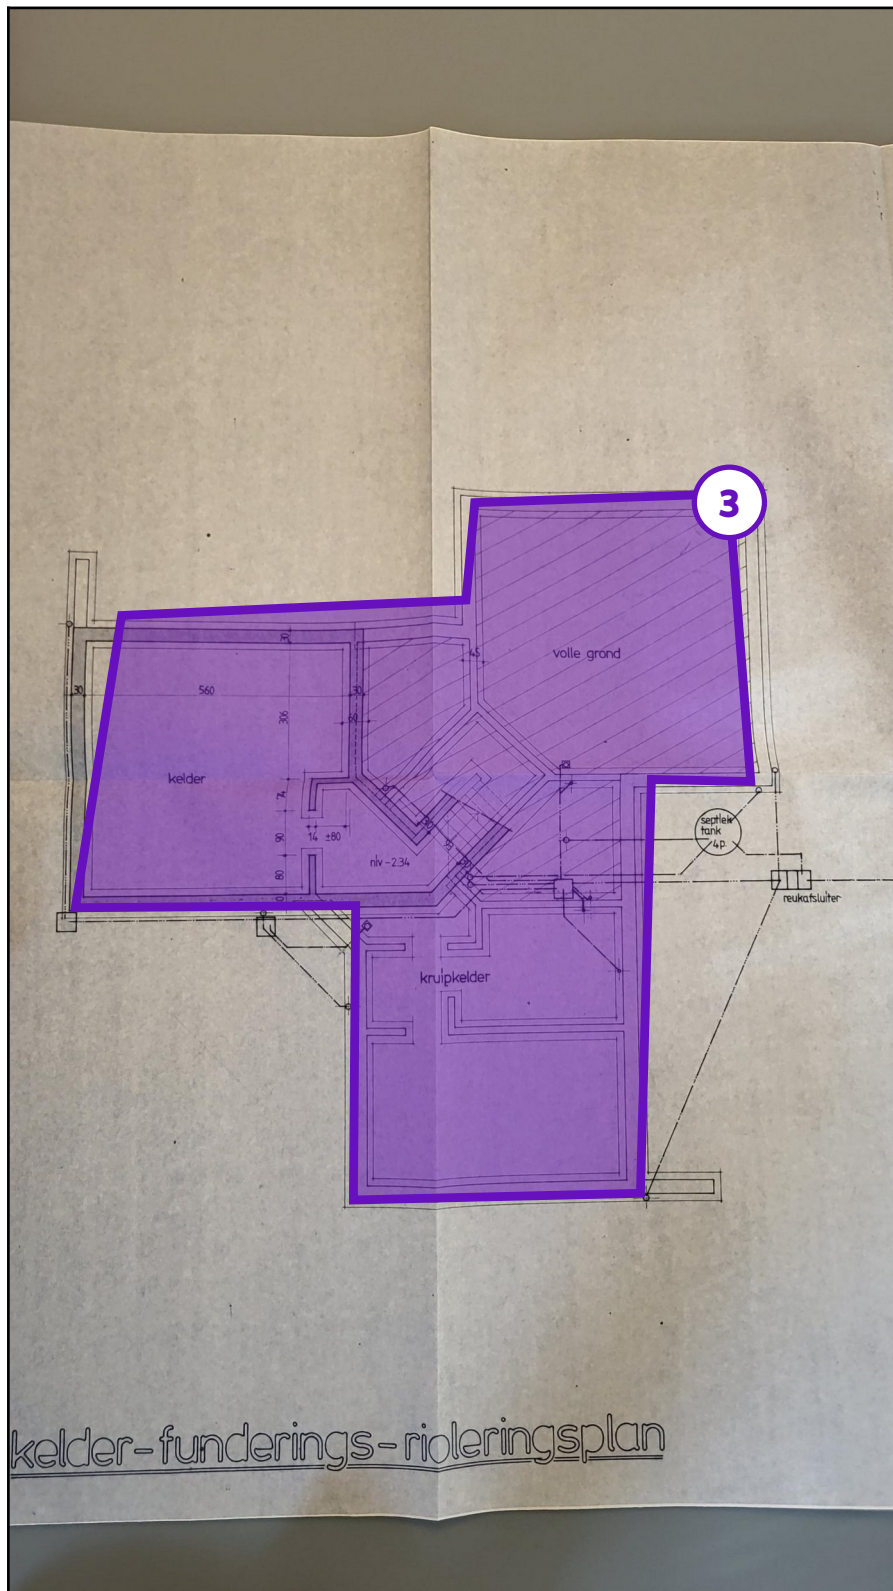
## Plan 1.1: Verdiep -1

| 3. Kruipkelder | Beperking | - |

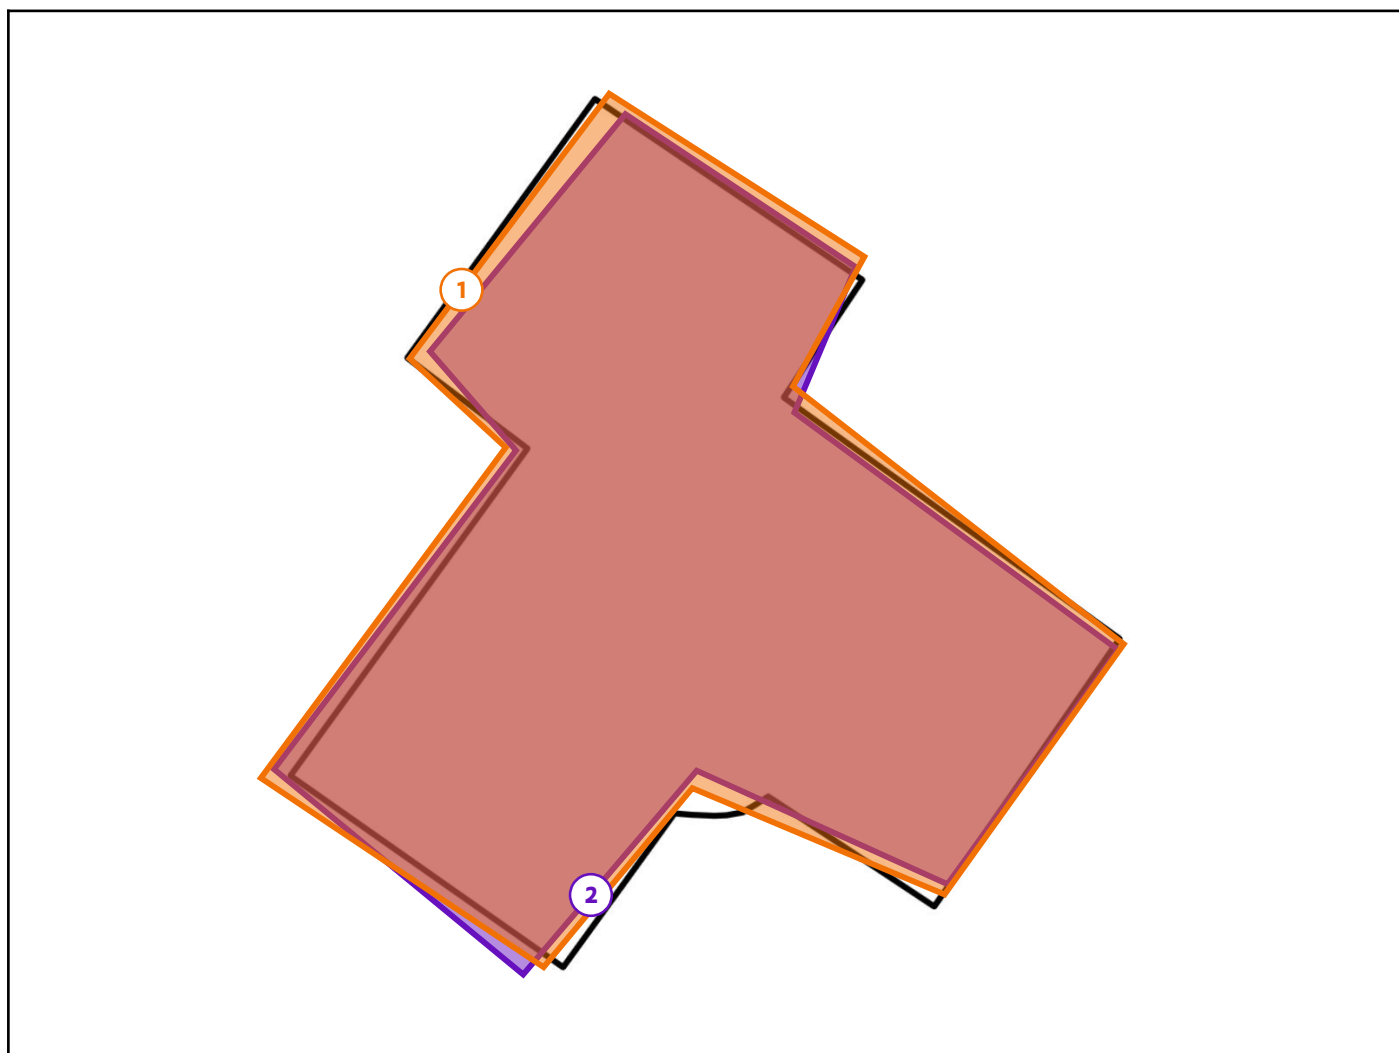
## Plan 1.6: dakenplan

| Beschrijving | Type | Actie |
|---|---|---|
| 1. Dakbedekking + gevelleien | Asbestmateriaal | <a href="#">Verwijderen</a> |
| 2. Onderdak | Beperking | - |

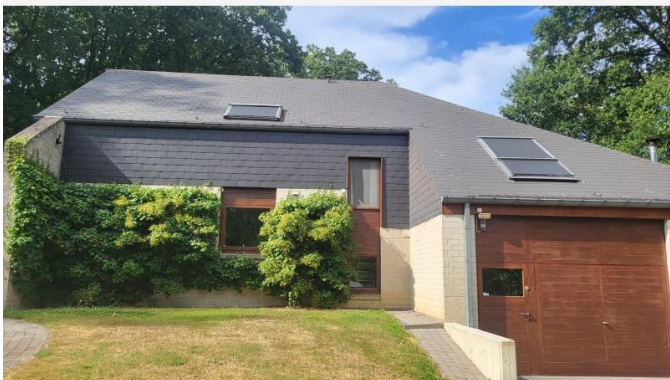
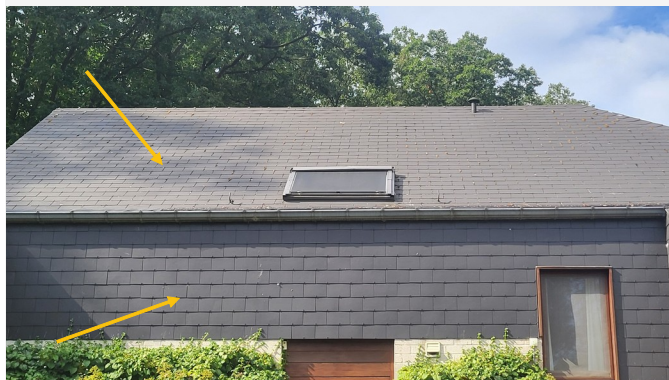
Het asbestmateriaal valt onder de mijlpaal van 2034.

| Eindbeoordeling materiaalarisico | Laag materiaalarisico en/of verlaagde kans op vezelvrijgave |

| Asbestsoort (vezeltype) | Crocidoliet aanwezig |
| Toestand van het materiaal | Licht beschadigd, licht verweerd. Intacte calciumsilicaatplaat of materiaal met categorie 3-gebondenheid |

| Beschrijving | Dakbedekking + gevelleien |
| Identificatiemethode | <p>De asbestdeskundige beoordeelt het materiaal als asbestverdacht en dus asbesthoudend, en dit zonder monsternamen.</p> <p>Motivatie: De opdrachtgever weigert om het materiaal te laten bemonsteren.</p> |

- Zorg voor een veilig beheer. Vermijd het beschadigen van het asbestmateriaal. Controleer de toestand jaarlijks op wijzigingen.
- Hemelwater dat afspoelt van asbestcement daken of gevels kan asbestdeeltjes bevatten. Gebruik het enkel voor gesloten circuits (bv. spoelen toiletten). Reinig na het vervangen van het dak of de gevel de dakgoten en regenwaterput of -ton om asbesthoudend sediment of slib te verwijderen
- Voer bijkomende staalname(s) uit.

- Eenvoudige handelingen: mag via doe-het-zelf of door werknemer(s) met opleidingsattest eenvoudige handelingen  
Hechtgebonden asbest:  
Als dit materiaal verwijderd kan worden zonder het te breken, te beschadigen... , dan mag met dit met eenvoudige handelingen.

Vermijd stofvorming en stofverspreiding op elk moment van de werken. Bevochtig of fixeer het materiaal.

Het gebruik van sneldraaiende werktuigen (boormachine, slijpschijf, hogedrukreiniger...) is verboden.

Zorg voor gepaste persoonlijke beschermingsmiddelen: minimaal FFP3-mondmasker (EN 149), wegwerpoverall met kap (minimaal Cat III, type 5/6), wegwerphandschoenen en overschoenen of afspoelbaar schoeisel

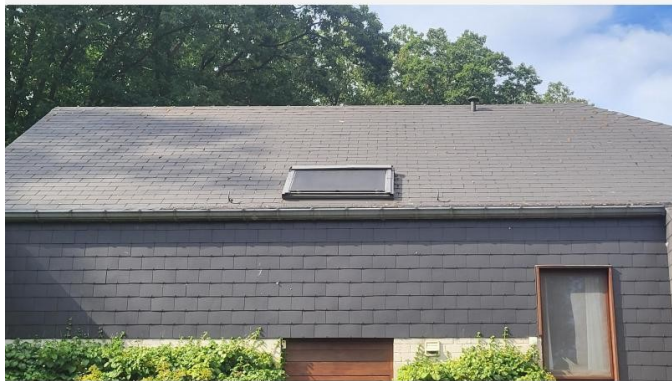
### Tijdelijke beperking

**Reden:** Binnezijde dak afgewerkt/geïsoleerd.

**Uitleg van de asbestdeskundige:** Op plannen en lastenboek lezen we dat er een asbesthoudend onderdak zou kunnen zijn type menuiserit. Doch dit hebben we niet visueel kunnen vaststellen.

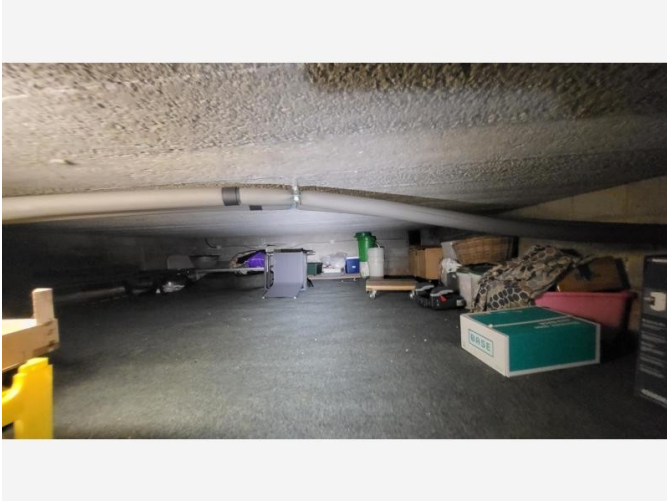
#### Permanente beperking

**Reden:** Het onderzoek kan niet uitgevoerd worden binnen de bepalingen van de Welzijnswet

**Uitleg van de asbestdeskundige:** Ruimte lager dan 1.5m

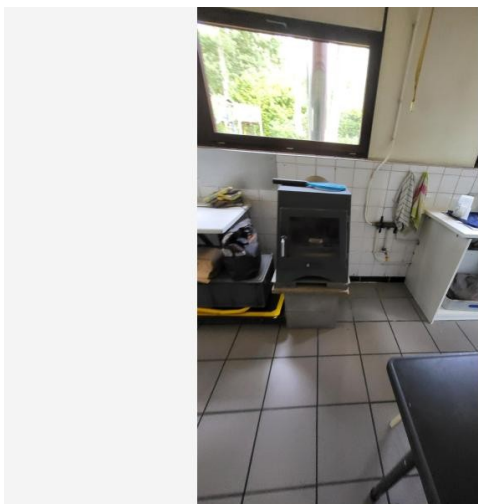
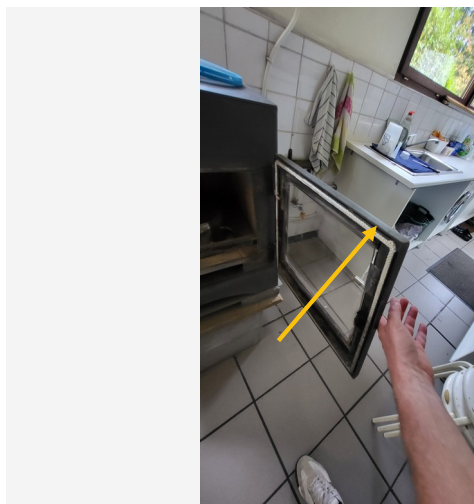
### Informatie over een niet-asbestverdacht materiaal

visueel vastgesteld als synthetisch.

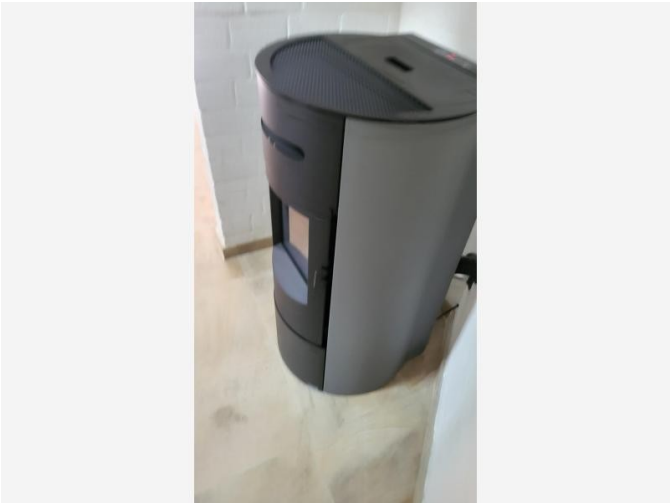
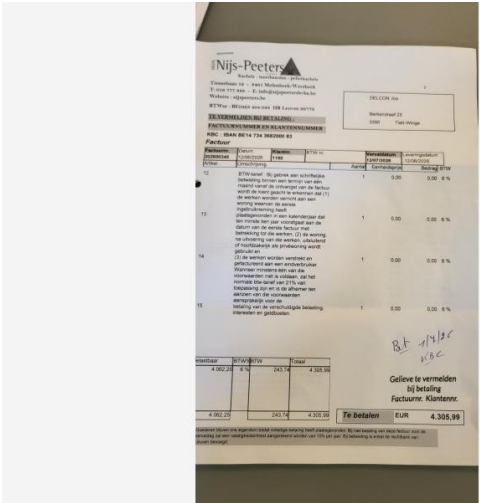
Pelletkachel dateert van 2026, geen asbestverdachte materialen.

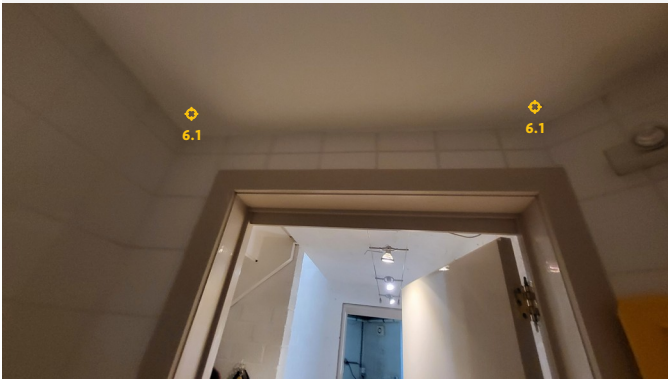
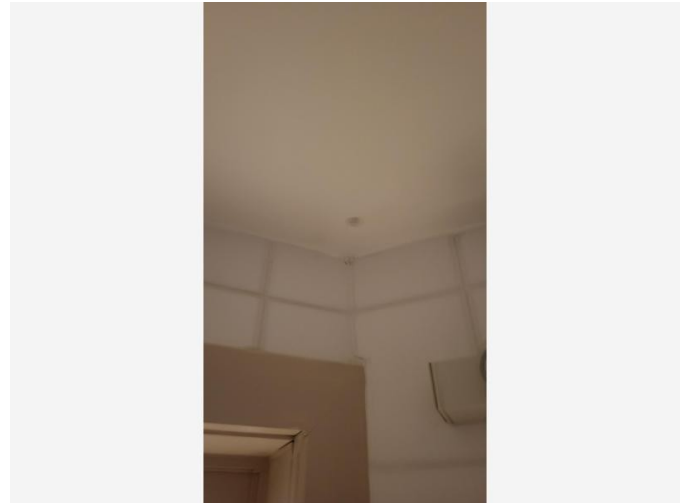
## Fiche 6: Pleisterafwerking plafonds

### Conclusie

Geen asbest

| # | Type | Referentie | Resultaat |
|---|---|---|---|
| 6.1 | Mengmonster | SN2.2 | Geen asbest |

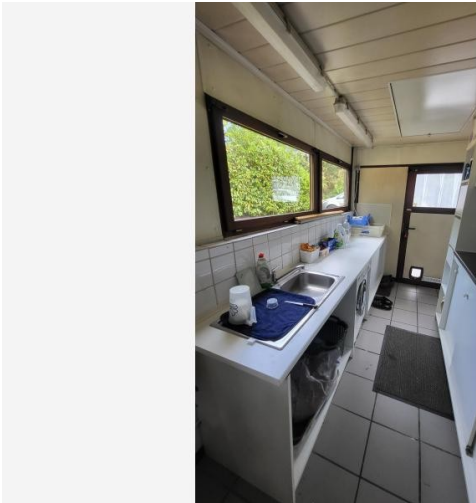
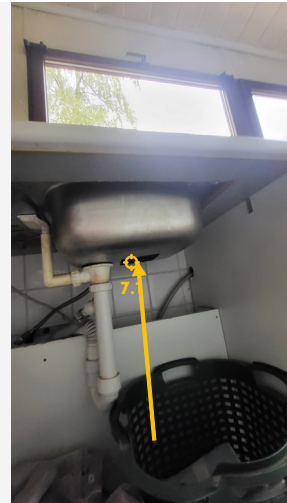
## Fiche 7: Anti-dreun spoelbak garage

### Conclusie

Geen asbest

| # | Type | Referentie | Resultaat |
|---|---|---|---|
| 7.1 | Puntmonster | SN2.8 | Geen asbest |

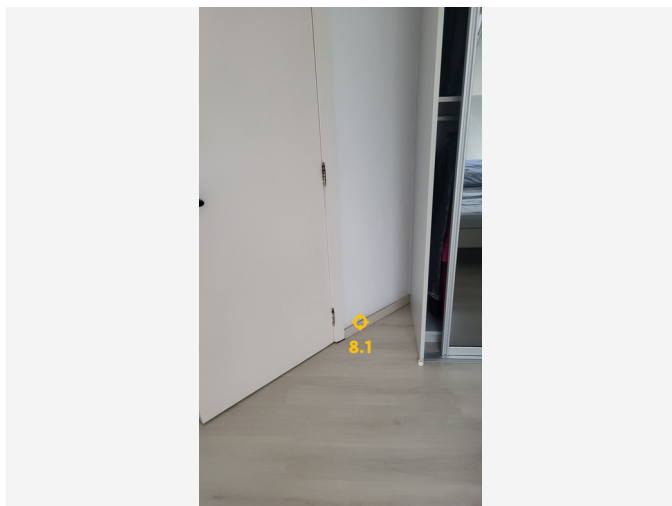
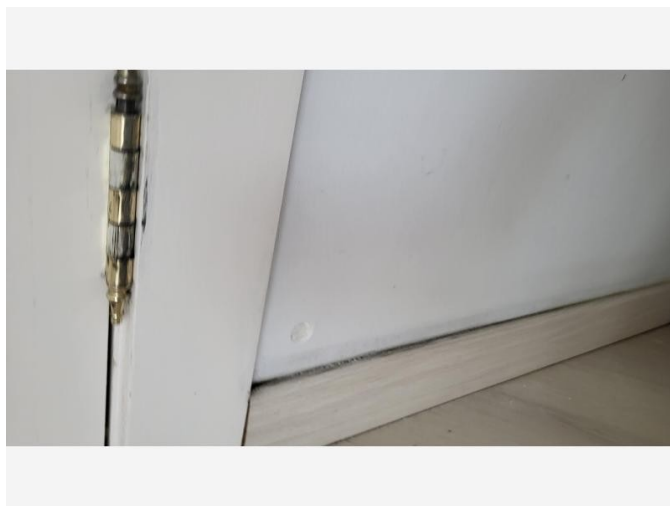
## Fiche 8: Pleisterwerk wanden

### Conclusie

Geen asbest

| # | Type | Referentie | Resultaat |
|---|---|---|---|
| 8.1 | Mengmonster | SN2.1 | Geen asbest |

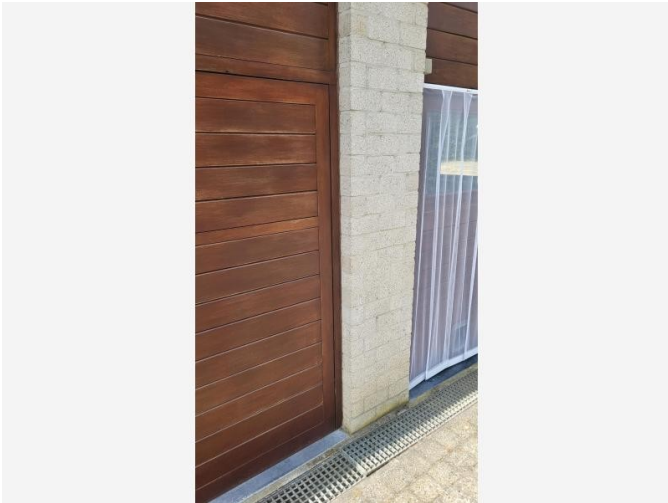
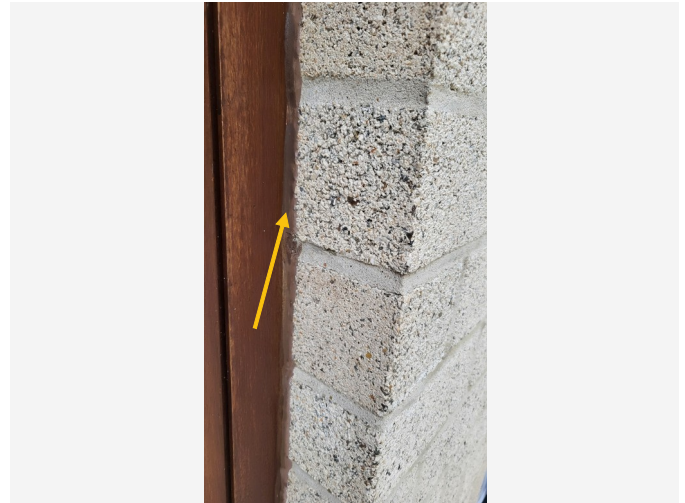
## Fiche 9: Kit kozijn/gevel

### Conclusie

Geen asbest

| # | Type | Referentie | Resultaat |
|---|---|---|---|
| 9.1 | Puntmonster | SN2.3 | Geen asbest |
