# Asbestinventarisatetest

Edelweisstraat 57, 3530 Houthalen-Helchteren

Attestnummer : 20260813-000345.000

**Niet-asbestveilig**

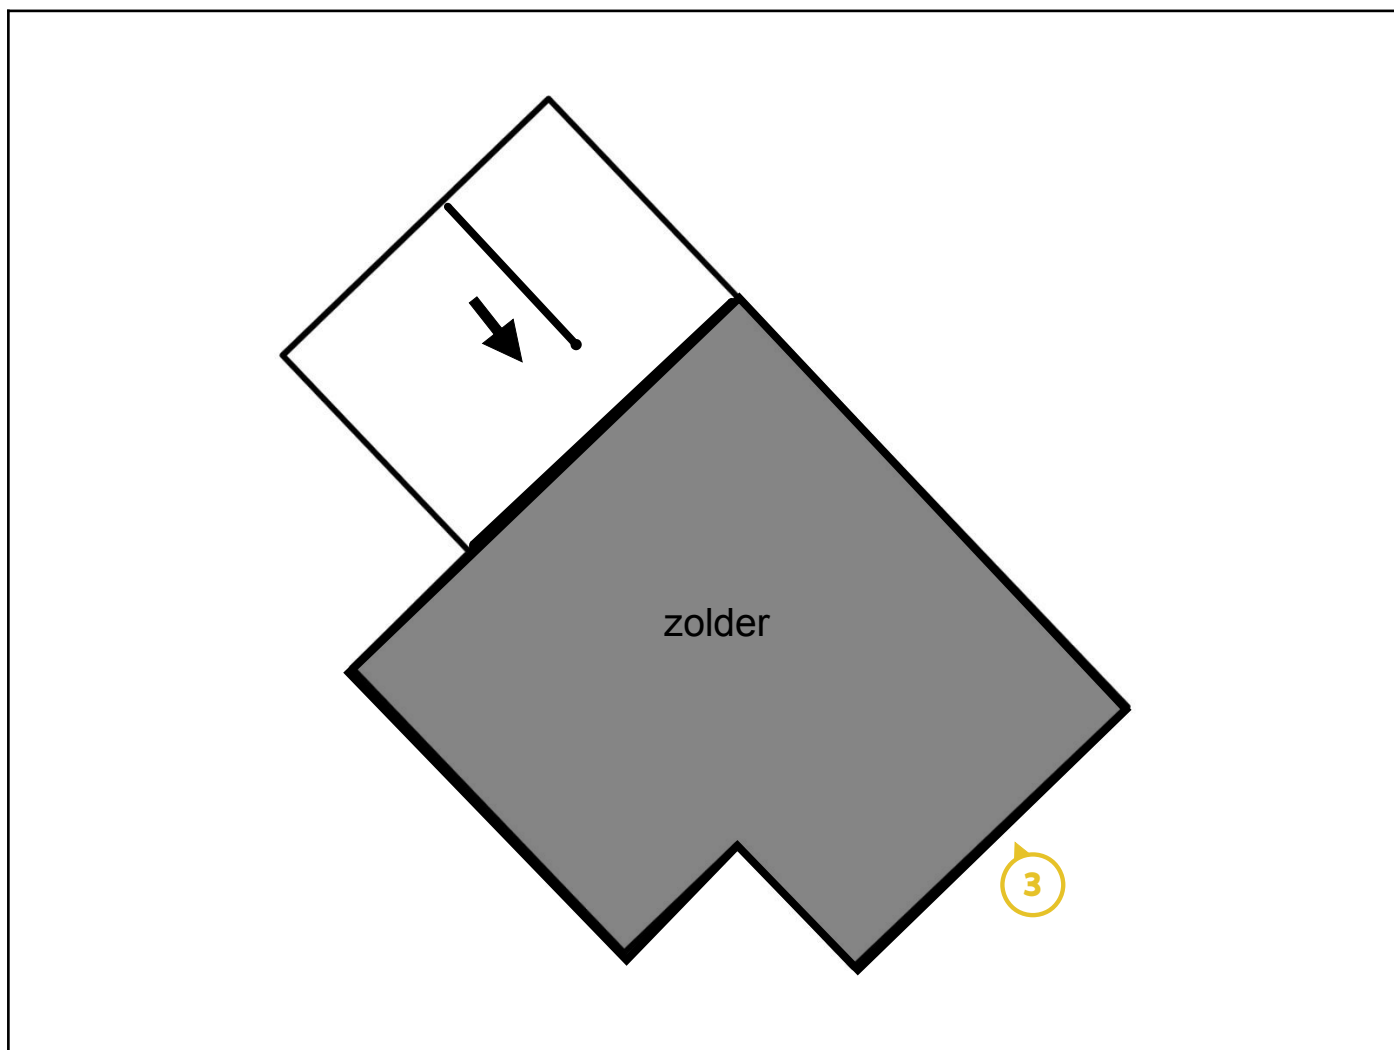
## Plan 1.2: nv1

| Beschrijving | Type | Actie |
|---|---|---|
| 3. buis uit asbestcement | Asbestmateriaal | Zorgvuldig beheren |

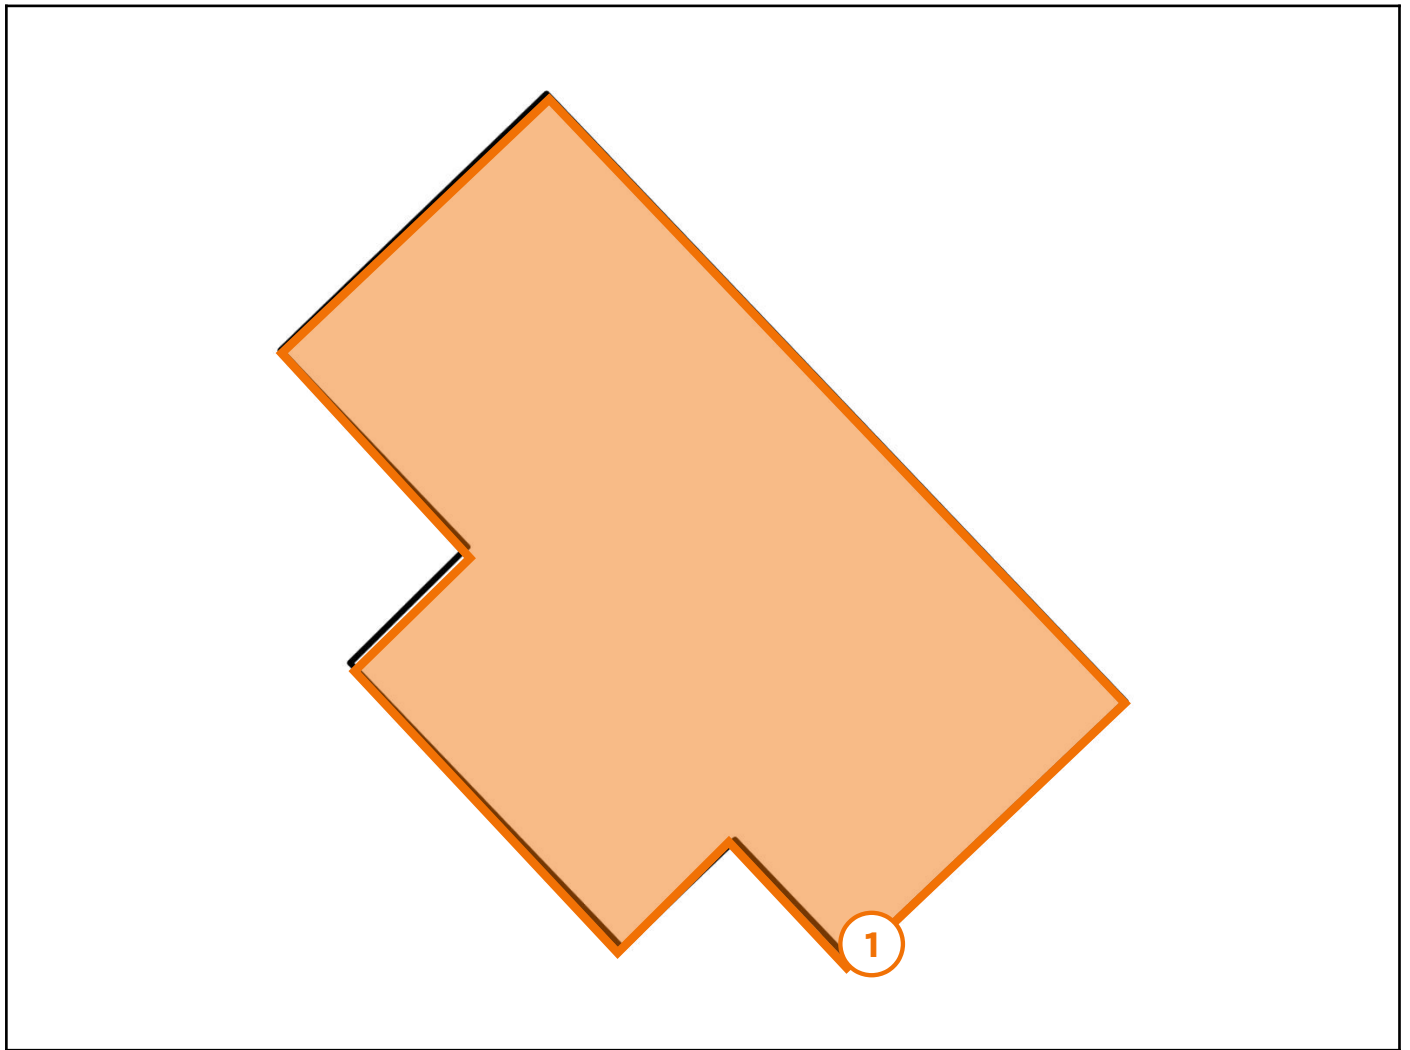
## Plan 1.3: dakenplan

| Beschrijving | Type | Actie |
|---|---|---|
| 1. kunstleien dakbedekking woning | Asbestmateriaal | <a href="#">Verwijderen</a> |

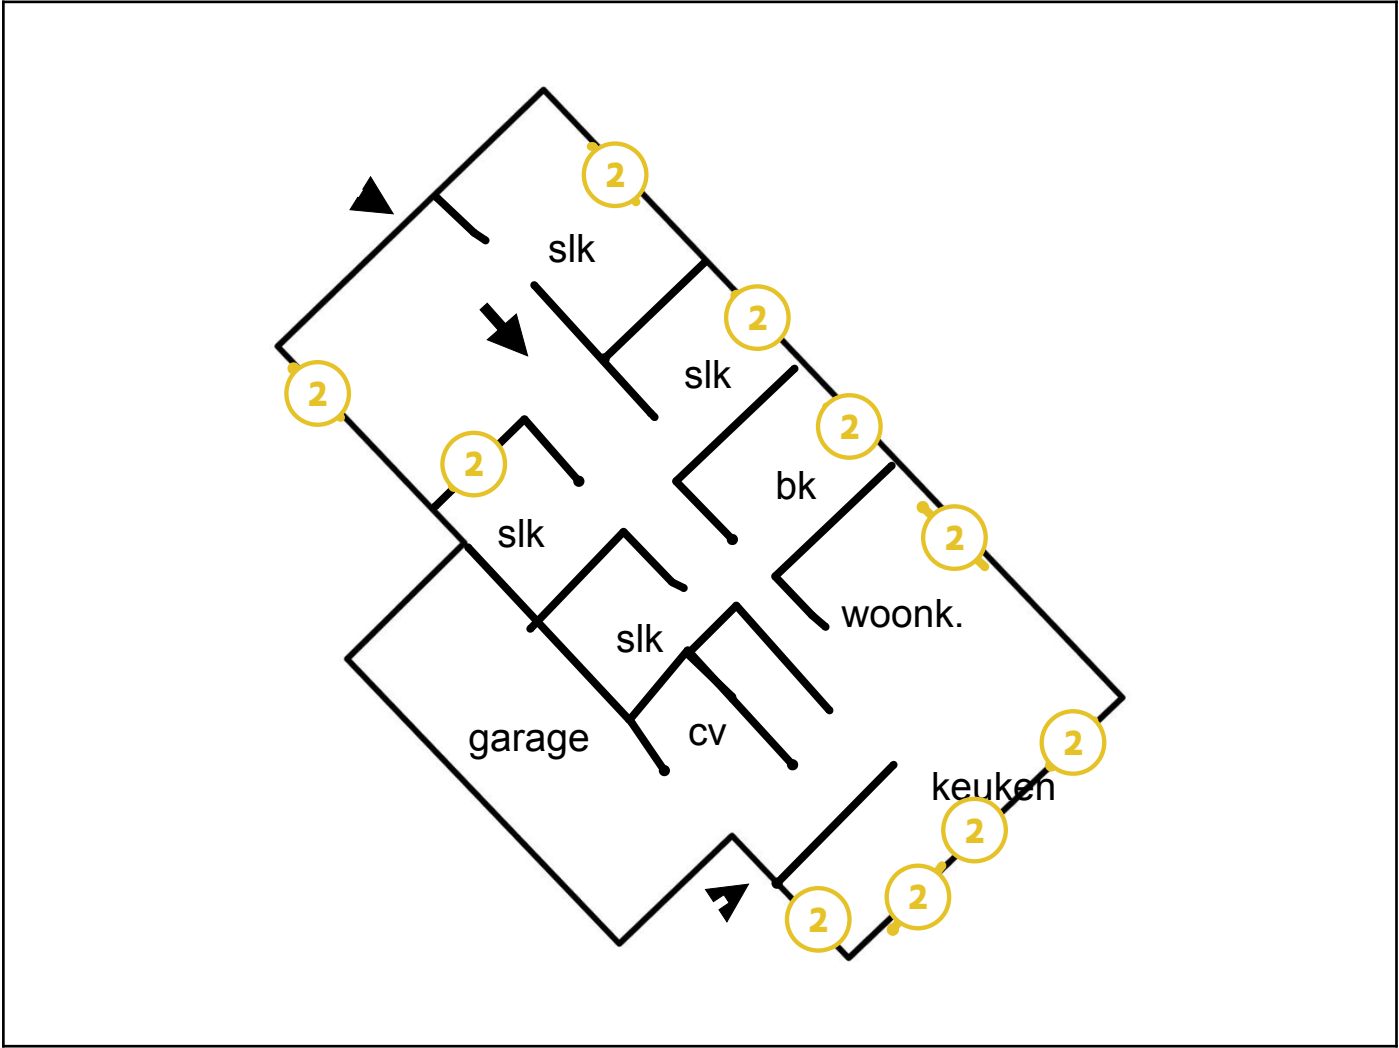
# Plan 1.5: nv0 kopie

| Beschrijving | Type | Actie |
|---|---|---|
| 2. Venstertabletten (type Massal) | Asbestmateriaal | Zorgvuldig beheren |

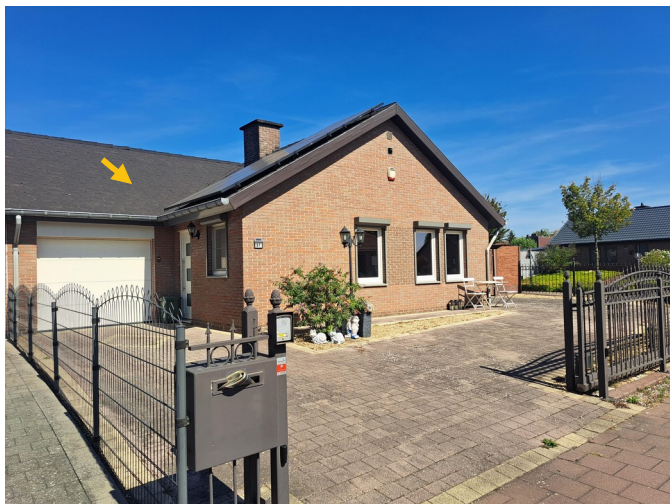
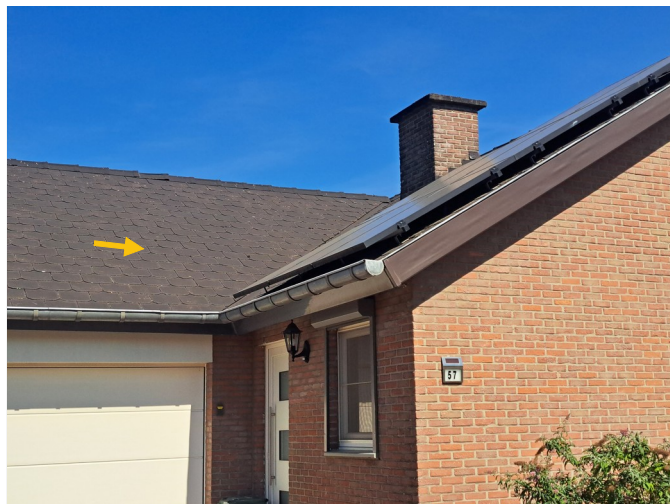
Het asbestmateriaal valt onder de mijlpaal van 2034.

Verwijderen

| Eindbeoordeling materiaalrisico | Laag materiaalrisico en/of verlaagde kans op vezelvrijgave |

| Gebondenheid | Categorie 1: hechtgebonden in oorsprong |
| Asbestsoort (vezeltype) | Crocidoliet aanwezig |
| Asbestconcentratie | Laag (< 50%) |
| Toestand van het materiaal | Onbeschadigd, niet verweerd |

| Beschrijving | kunstleien dakbedekking woning |
| Asbestmateriaal | Dak- en gevelbekleding - Lei, shingle |
| Hoeveelheid (oppervlakte - aantal) | • 122,00 m <sup>2</sup> - 1 stuk |

- Zorg voor een veilig beheer. Vermijd het beschadigen van het asbestmateriaal. Controleer de toestand jaarlijks op wijzigingen.
- Voer bijkomende staalname(s) uit.

- Eenvoudige handelingen: mag via doe-het-zelf of door werknemer(s) met opleidingsattest eenvoudige handelingen omdat het hechtgebonden is en in vaste toestand verkeerd

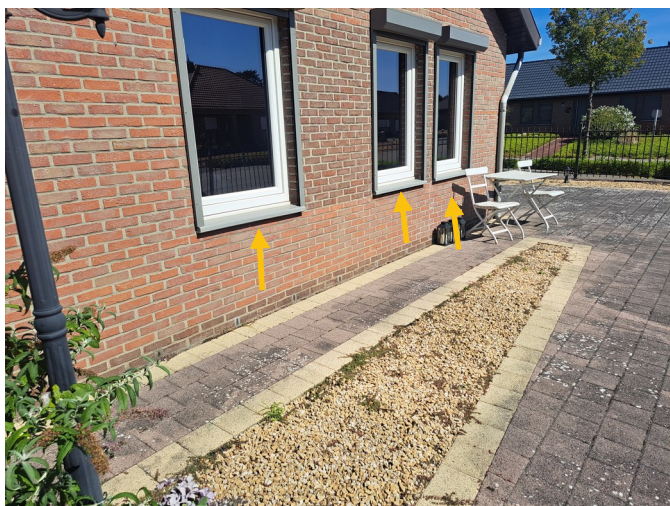
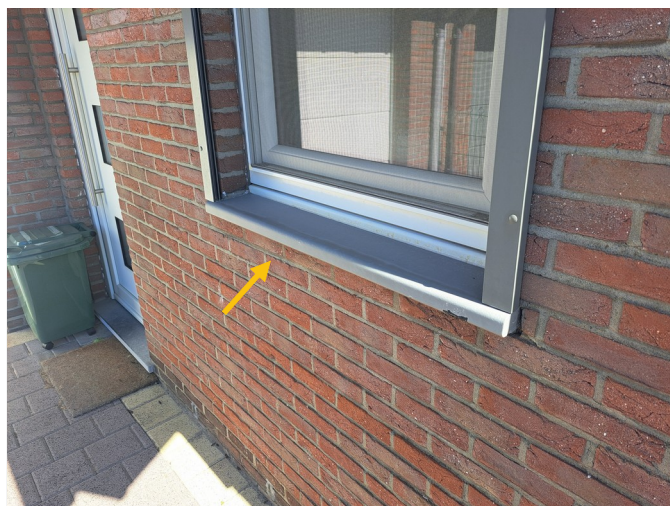
Het asbestmateriaal valt onder de mijlpaal van 2040.

Zorgvuldig beheren

| Eindbeoordeling materiaalrisico | Zeer laag materiaalrisico en/of zeer lage kans op vezelvrijgave |

| Toestand van het materiaal | Onbeschadigd, niet verweerd |

| Beschrijving | Venstertabletten (type Massal) |
| Asbestmateriaal | Plaat, paneel, tablet - Type Massal |
| Hoeveelheid (oppervlakte - dikte - aantal) | • 0,30 m <sup>2</sup> - 2,00 cm - 7 stuks |

- Zorg voor een veilig beheer. Vermijd het beschadigen van het asbestmateriaal. Controleer de toestand jaarlijks op wijzigingen.
- Voer bijkomende staalname(s) uit.

- Eenvoudige handelingen: mag via doe-het-zelf of door werknemer(s) met opleidingsattest eenvoudige handelingen  
Deze toepassing mag door een aannemer die over een opleidingsattest eenvoudige handelingen beschikt of door een particulier (doe-het-zelf), verwijderd worden indien er geen verhoogd risico op vrijgave van asbestvezels (max. concentratie 0,01 vezels/cm<sup>3</sup> - CODEX Art. VI.3-54) ontstaat en de toepassing voorafgaand wordt gefixeerd/bevochtigd. De individuele elementen moeten zonder machinale werktuigen (boormachine, slijpschijf, hogedrukreiniger, etc.) en zonder breken of gooien een voor een losgemaakt worden en dubbel en luchtdicht verpakt afgevoerd worden naar een erkend afvalpunt (recyclagepark). Daar moeten ze voorzichtig in de container voor asbestafval worden gelegd. Op het recyclagepark worden uitsluitend hechtgebonden asbestmaterialen aanvaard. Niet-hechtgebonden asbestmaterialen kunnen enkel bij een erkend asbestverwijderaar of asbestafvalverwerker worden aangeboden.

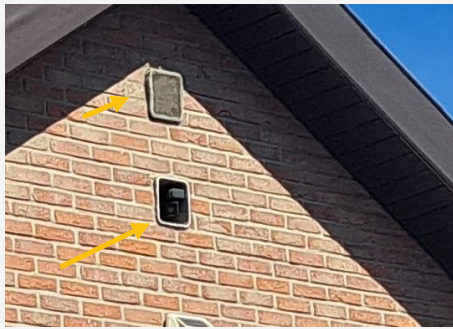
Het asbestmateriaal valt onder de mijlpaal van 2040.

Zorgvuldig beheren

| Eindbeoordeling materiaalrisico | Zeer laag materiaalrisico en/of zeer lage kans op vezelvrijgave |

| Toestand van het materiaal | Onbeschadigd, niet verweerd |

| Beschrijving | buis uit asbestcement |
| Hoeveelheid (gewicht - aantal) | <ul style="list-style-type: none"><li>• 1,47 kg - 2 stuks</li></ul> |

- Zorg voor een veilig beheer. Vermijd het beschadigen van het asbestmateriaal. Controleer de toestand jaarlijks op wijzigingen.
- Voer bijkomende staalname(s) uit.

- Eenvoudige handelingen: mag via doe-het-zelf of door werknemer(s) met opleidingsattest eenvoudige handelingen

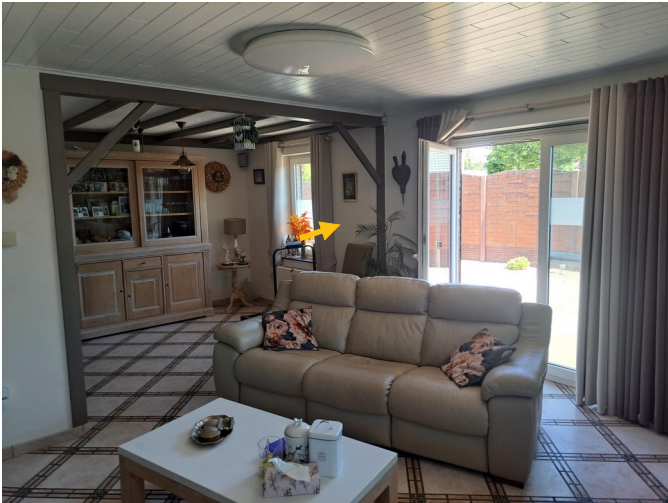
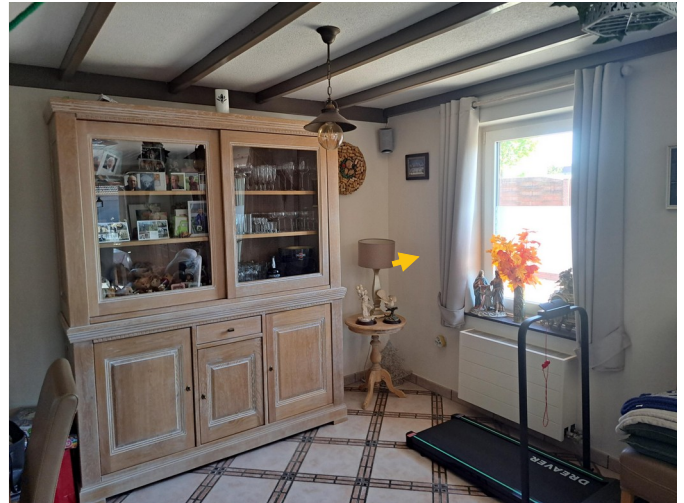
## Fiche 4: pleister wanden

Geen asbest

| # | Type | Referentie | Resultaat |
|---|---|---|---|
| 4.1 | Mengmonster | g4021 | Geen asbest |
