# Asbestinventarisat attest

Overheide 94B, 2870 Puurs-Sint-Amands

Attestnummer : 20260327-000141.000

**Niet-asbestveilig**

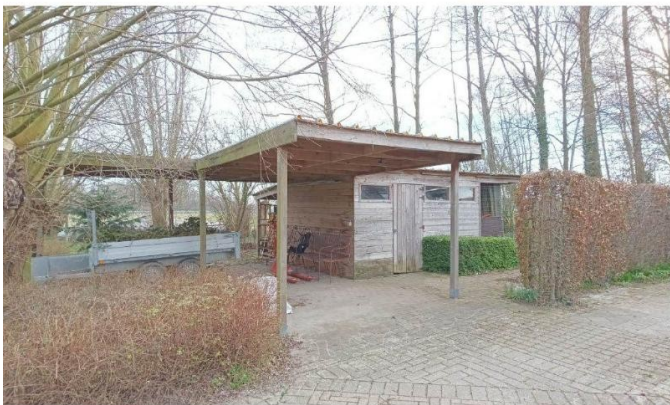
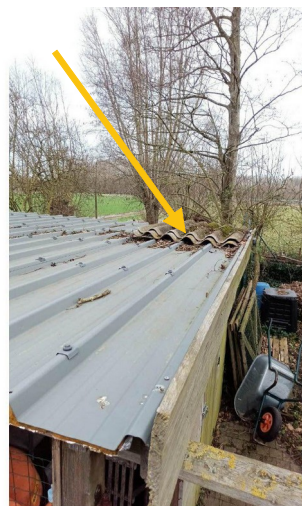
# Fiche 1: Golfplaat dak carport

Asbestmateriaal – afvalstof

Het asbestmateriaal valt onder de mijlpaal van 2040.

**Dringend verwijderen**

| Type afvalstof | Betreft resten (contaminatie) van verwerking of beschadiging |
| Type resten (contaminatie) | <ul style="list-style-type: none"><li>• Stukken, fragmenten (los, opliggend)</li></ul> |
| Bron van de resten | Overkapping naast de carport. |
| Gebondenheid resten | Hecht |
| Hoeveelheid (gewicht - aantal) | <ul style="list-style-type: none"><li>• 15,00 kg - 2 stuks</li></ul> |

- Verwijder het asbestafval.
- Voer bijkomende staalname(s) uit.

- Eenvoudige handelingen: mag via doe-het-zelf of door werknemer(s) met opleidingsattest eenvoudige handelingen  
Zorg er voor dat:
  - u zich vooraf goed informeert op [www.asbestinfo.be](http://www.asbestinfo.be) > Asbest verwijderen;
  - u zich beschermt met een FFP3-mondmasker, wegwerpoverall en -handschoenen en afspoelbaar schoeisel;
  - er geen minderjarigen of derden aanwezig zijn;
  - u beschikt over PE-folie en zakken om loskomende deeltjes en afval op te vangen en te verpakken;
  - u beschikt over een vernevelaar (water) of fixeermiddel om het asbestmateriaal eerst te fixeren;

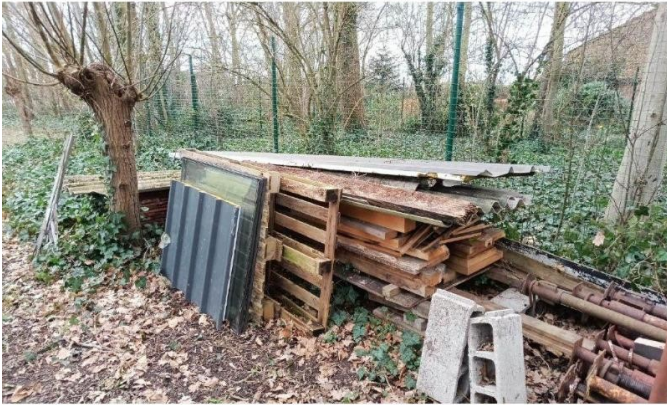
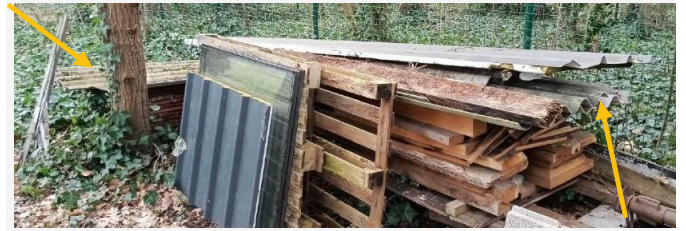
Het asbestmateriaal valt onder de mijlpaal van 2040.

**Dringend verwijderen**

| Beschrijving | Golfplaat tuin |
| Type afvalstof | Betreft resten (contaminatie) van verwerking of beschadiging |
| Besmette materialen | <ul style="list-style-type: none"><li>• Bodem</li></ul> |
| Bron van de resten | Overkapping naast de carport. |
| Hoeveelheid (gewicht - aantal) | <ul style="list-style-type: none"><li>• 50,00 kg - 1 stuk</li></ul> |

- Verwijder het asbestafval.
- Voer bijkomende staalname(s) uit.

- Eenvoudige handelingen: mag via doe-het-zelf of door werknemer(s) met opleidingsattest eenvoudige handelingen  
Zorg er voor dat:
  - u zich vooraf goed informeert op [www.asbestinfo.be](http://www.asbestinfo.be) > Asbest verwijderen;
  - u zich beschermt met een FFP3-mondmasker, wegwerpoverall en -handschoenen en afspoelbaar schoeisel;
  - er geen minderjarigen of derden aanwezig zijn;
  - u beschikt over PE-folie en zakken om loskomende deeltjes en afval op te vangen en te verpakken;
  - u beschikt over een vernevelaar (water) of fixeermiddel om het asbestmateriaal eerst te fixeren;

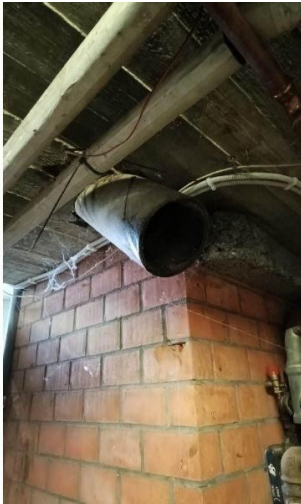
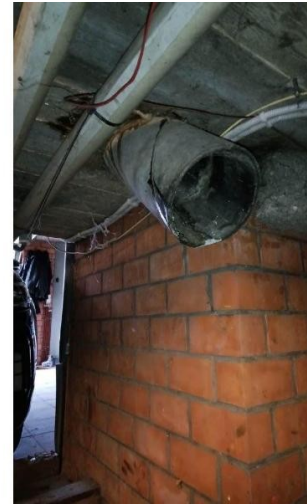
Het asbestmateriaal valt onder de mijlpaal van 2040.

Verwijderen

| Eindbeoordeling materiaalrisico | Verhoogd materiaalrisico en/of verhoogde kans op vezelvrijgave |

| Asbestsoort (vezeltype) | Crocidoliet aanwezig |
| Toestand van het materiaal | Licht beschadigd, licht verweerd. Intacte calciumsilicaatplaat of materiaal met categorie 3-gebondenheid |

| # | Type | Referentie | Resultaat |
|---|---|---|---|
| 3.1 | Puntmonster | 2600278-3 | Chrysotiel, Crocidoliet |

| Beschrijving | Cementbuis kelder garage |
| Hoeveelheid (lengte - omtrek - dikte - aantal) | <ul style="list-style-type: none"><li>• 2,00 m - 80,00 cm - 3,00 cm - 1 stuk</li></ul> |

- Scherm in afwachting van verwijdering het asbestmateriaal af van luchtstromingen en verstoring: bijvoorbeeld door het te verpakken, te fixeren, af te dekken, signalisatie - afbakening aan te brengen, ...
- Verwijder dit asbestmateriaal zo snel mogelijk. Volg de toestand goed op.

- Eenvoudige handelingen: enkel door erkend asbestverwijderaar  
Zorg er voor dat:
  - u zich vooraf goed informeert op [www.asbestinfo.be](http://www.asbestinfo.be) > Asbest verwijderen;
  - u zich beschermt met een FFP3-mondmasker, wegwerpoverall en -handschoenen en afspoelbaar schoeisel;
  - er geen minderjarigen of derden aanwezig zijn;
  - u beschikt over PE-folie en zakken om loskomende deeltjes en afval op te vangen en te verpakken;
  - u beschikt over een vernevelaar (water) of fixeermiddel om het asbestmateriaal eerst te fixeren;

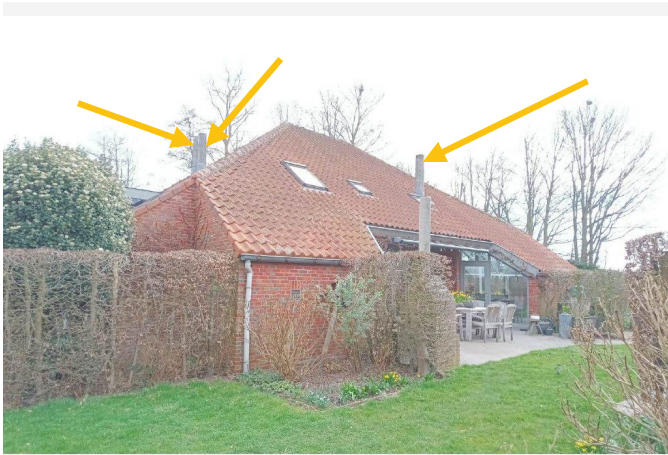
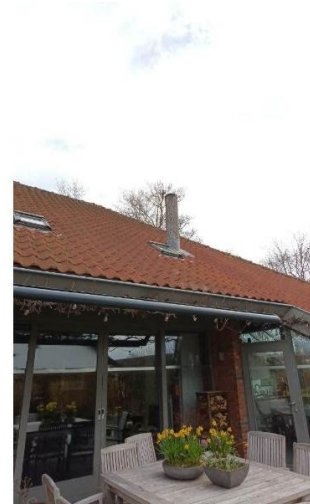
Het asbestmateriaal valt onder de mijlpaal van 2034.

Verwijderen

| Eindbeoordeling materiaalrisico | Verhoogd materiaalrisico en/of verhoogde kans op vezelvrijgave |

| Asbestsoort (vezeltype) | Crocidoliet aanwezig |
| Toestand van het materiaal | Licht beschadigd, licht verweerd. Intacte calciumsilicaatplaat of materiaal met categorie 3-gebondenheid |

| Beschrijving | Rookgaskanaal dak |
| Hoeveelheid (lengte - omtrek - dikte - aantal) | <ul style="list-style-type: none"> <li>• 2,00 m - 80,00 cm - 2,00 cm - 3 stuks</li> </ul> |

- Verwijder dit asbestmateriaal zo snel mogelijk. Volg de toestand goed op.
- Voer bijkomende staalname(s) uit.

- Eenvoudige handelingen: enkel door erkend asbestverwijderaar  
Vermoedelijk loopt de buis door in een kanaal in de gemetste schouw, dit vereist specifieke bijkomende maatregelen en voldoende expertise om deze buis correct te verwijderen zonder de buis stuk te maken. Bij het verwijderen kan stof voorkomen.

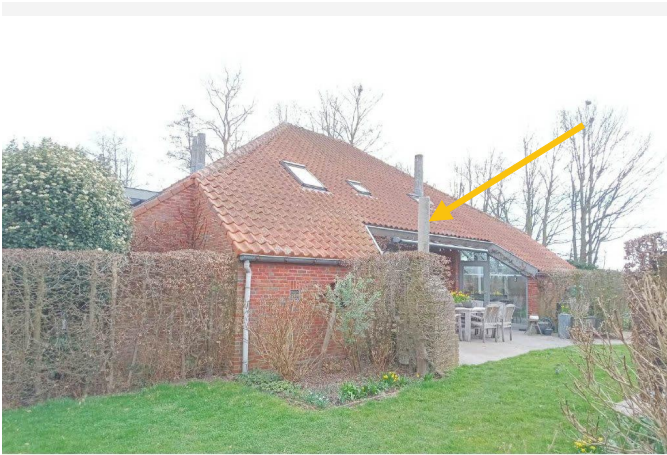
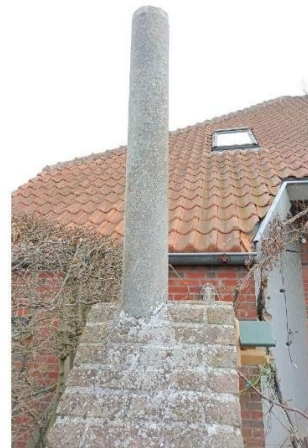
Het asbestmateriaal valt onder de mijlpaal van 2040.

Verwijderen

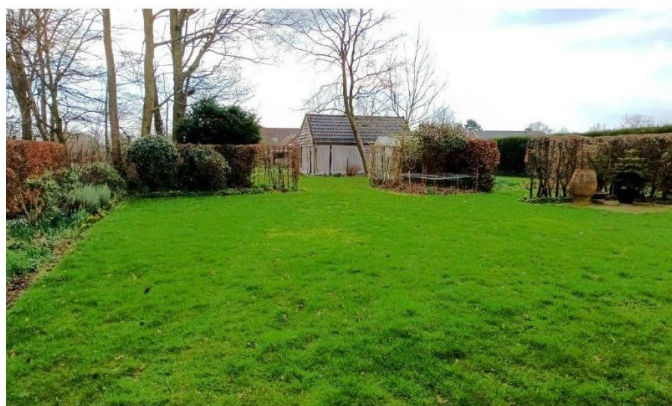
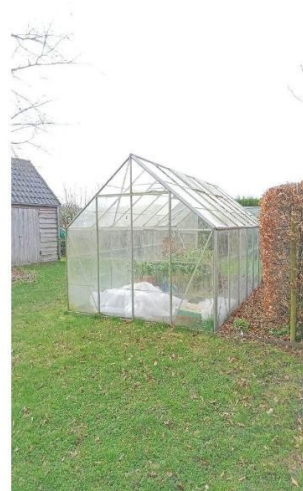
## Fiche 10: Serre

| Basis voor advies | De asbestdeskundige beoordeelt het materiaal als niet-asbestverdacht. |
